Građevina: **Lijevi nasip kanala Kupa-Kupa**

Elaborat: **Geotehnički istražni radovi za Idejni projekt rekonstrukcije lijevog nasipa kanala Kupa-Kupa**

Vrsta dokumentacije: **Izveštaj o istraživanju temeljnog tla - Geotehnički elaborat**

Oznaka elaborata: **E-141-18-10 v 1.0**

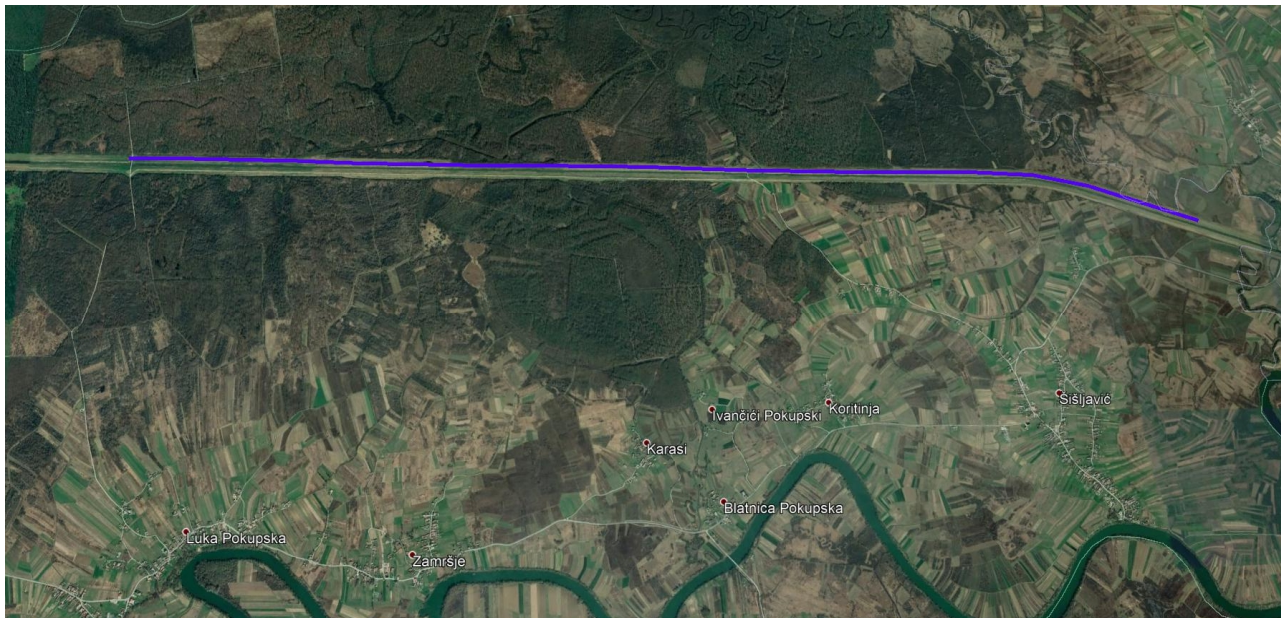
Pogled na krunu nasipa

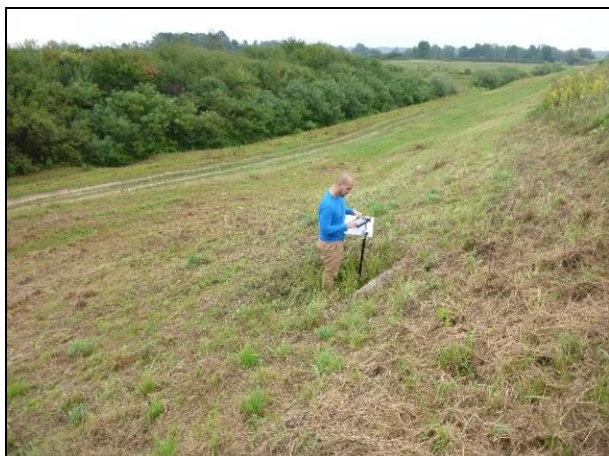
**T 5:** Udubina/slijeganje u donjem dijelu zaobalnog pokosa nasipa, dimenzija 2x2m i dubine 0,5 m

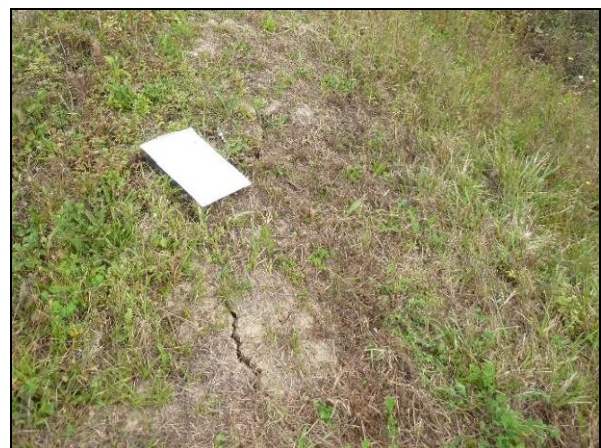
**T 13:** Niz od nekoliko uzastopnih klizišta na priobalnom pokosu nasipa. Cijela zona klizanja dugačka je preko 120 m.

**T 13:** Vlačne pukotine uz rubove trenutnih klizišta koje upućuju na mogućnost napredovanja klizanja prema kruni nasipa i/ili otvaranje novih kliznih ploha bočno na pokosu.

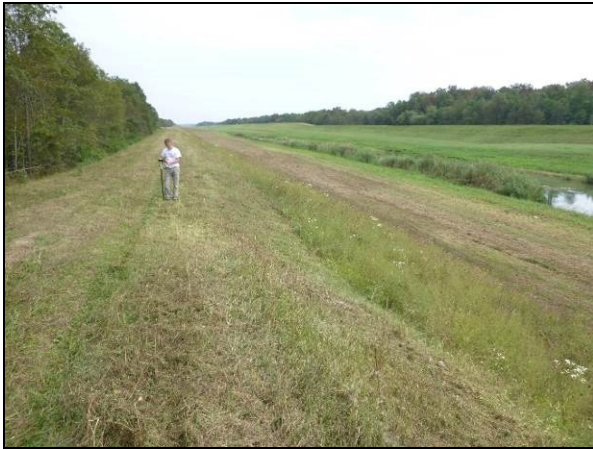
**T 14:** Slijeganje po cijeloj širini krune nasipa dubine 40 cm i na duljini krune od 20-ak metara. Slijeganje je djelomično vidljivo i u gornjem dijelu priobalnog pokosa.
