Vrsta dokumentacije : Studija

Projekt/Posao : HIDROMORFOLOŠKI MONITORING TEKUĆICA

Knjiga/mapa : HIDROMORFOLOŠKI PODACI

**Prilog 002 : NABAVA HIDROMORFOLOŠKIH
PODATAKA ZA POTREBE
INTERKALIBRACIJE BIOLOŠKIH
METODA OCJENE EKOLOŠKOG
STANJA U RIJEKAMA**

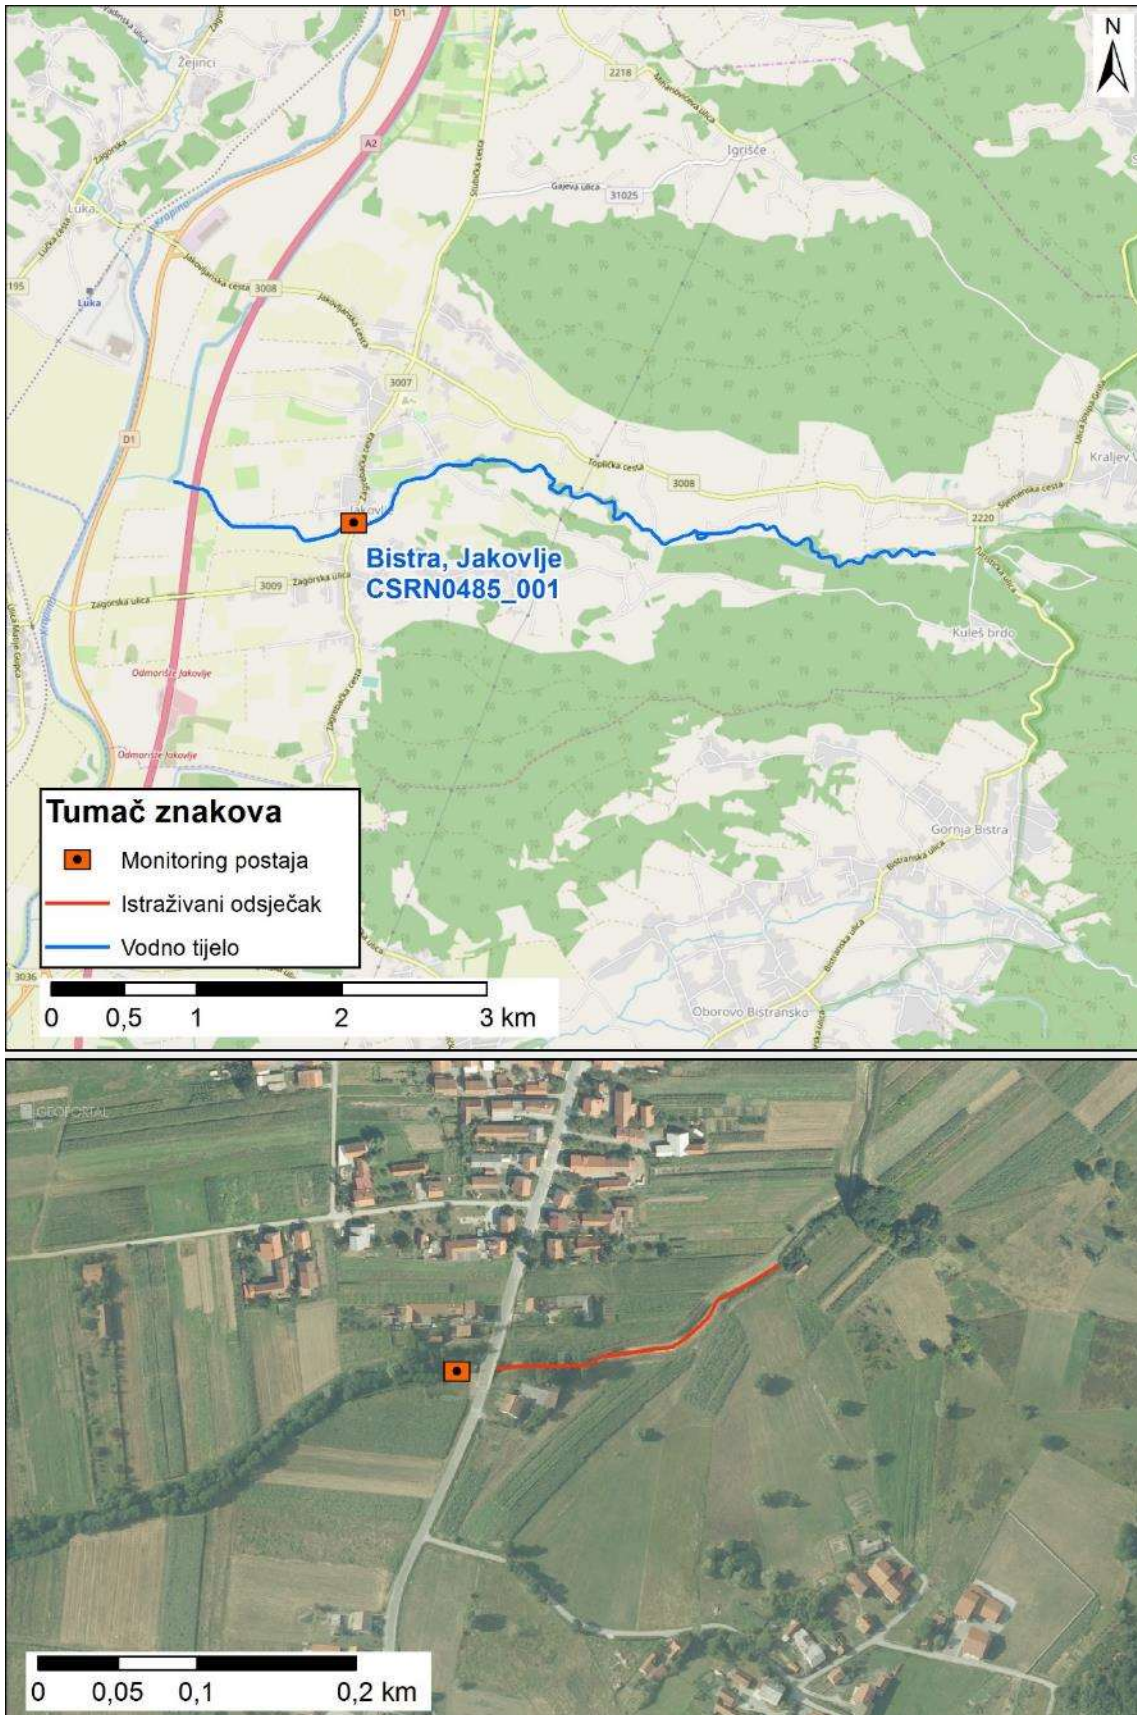
Slika 2.1d: Prikaz istraživanog osječka na vodnom tijelu CSRN0485_001 – Bistra, Jakovlje

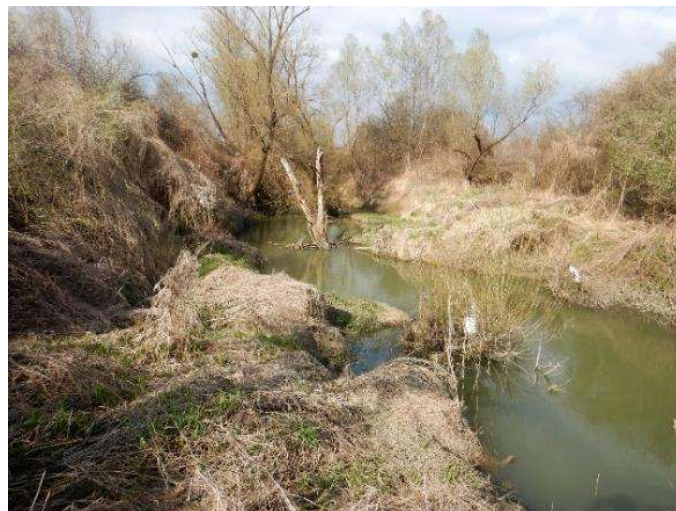
Slika 2.12a: Horvatska, Veliko Trgovišće - početak odsječka

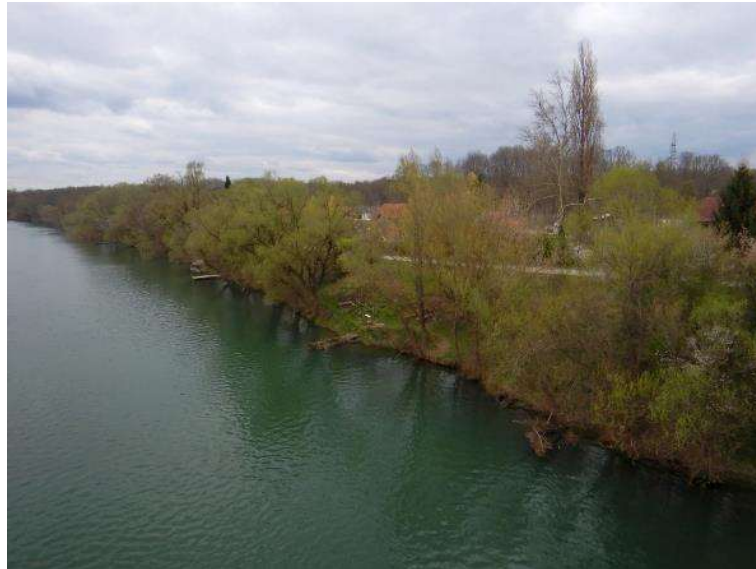
Slika 2.20a: Kupa, Jamnička, početak istraživanog odsječka

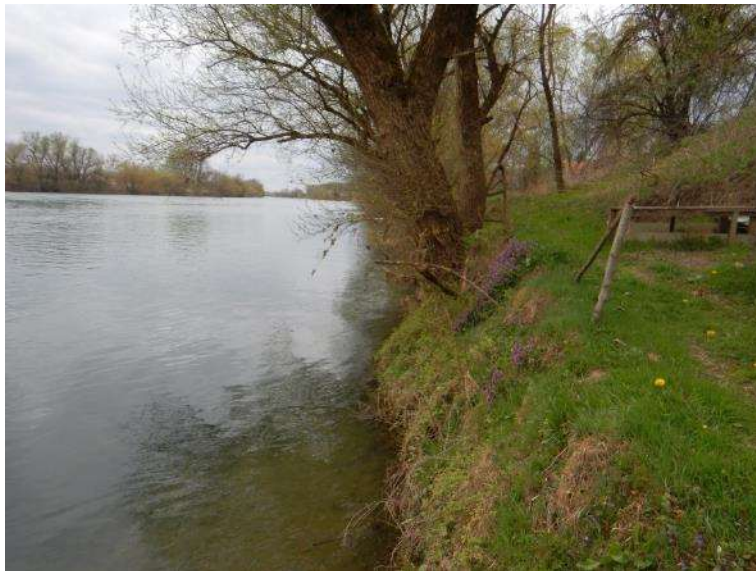
Morfološko stanje odsječka je također neznatno izmijenjeno. Obale su umjerno izmijenjene. Erozijsko-sedimentacijski procesi odražavaju gotovo prirodno stanje. Korištenje zemljišta u prirodnoj poplavnoj zoni umjereno odstupa od prirodnog stanja. Lateralna povezanost s poplavnom zonom kao i mogućnost lateralnog kretanja korita je prirodna i nije ograničena.

Slika 2.20b: Kupa, Jamnička – izgled obale

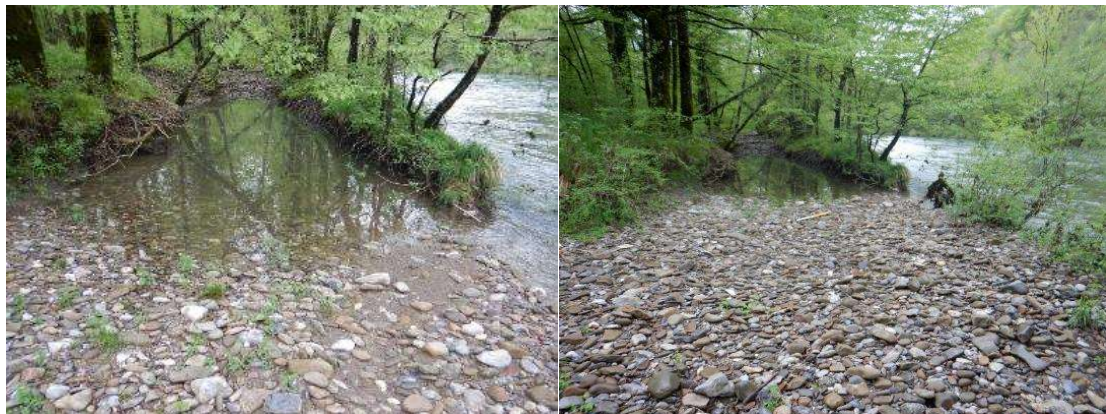
Slika 2.22a Kupa, nakon utoka Čabranke kod mjesta Gašparci – početak istraživanog odsječka

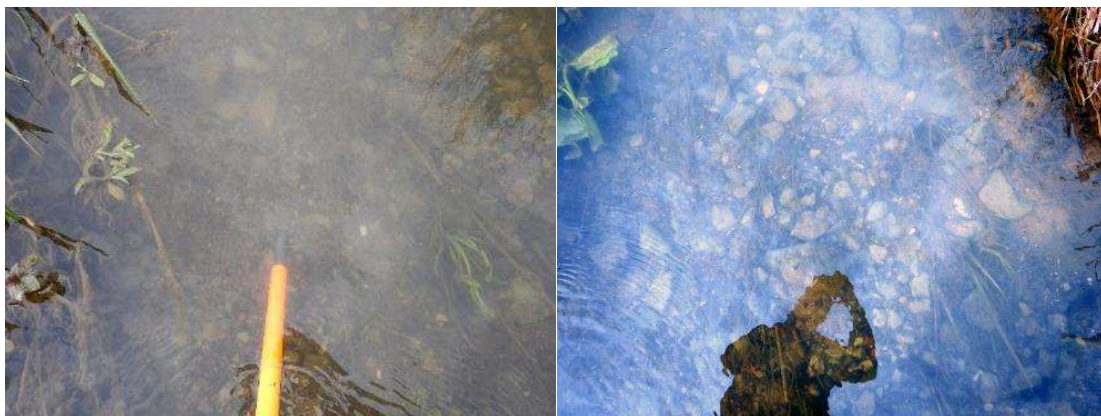
Slika 2.32b: Vuj, Belajske Poljice – makrofitska vegetacija u koritu

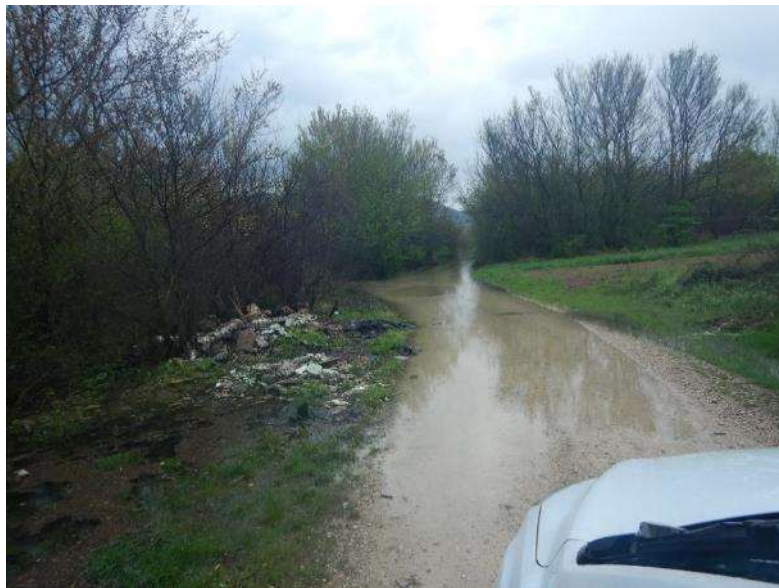
Slika 2.43a: Matica – Nemogućnost pristupa lokaciji zbog poplave

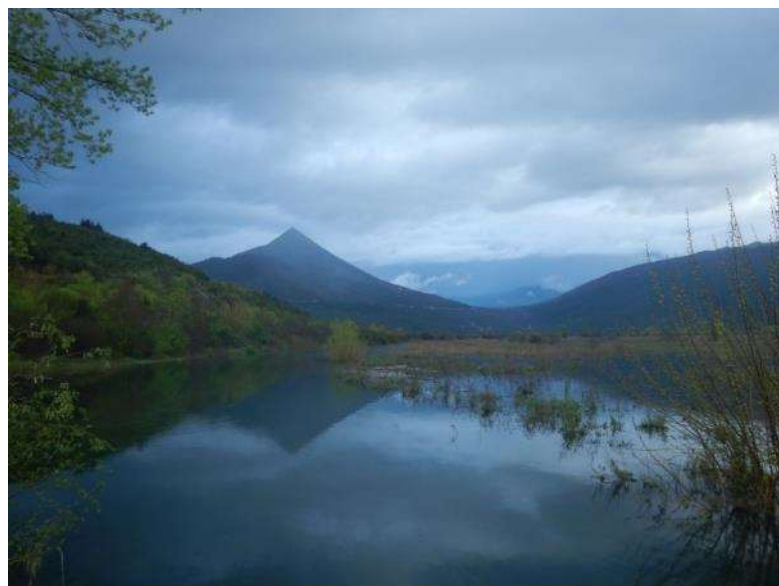
Slika 2.43b: Matica – poplava
