Istraživanje kakvoće vode i nanosa u Mrtvom kanalu u Rijeci

Rijeka, travanj 2016.

Naziv projekta: **Istraživanje kakvoće vode i nanosa u Mrtvom kanalu u Rijeci**

Naručitelj: Hrvatske vode, Ulica grada Vukovara 220, Zagreb

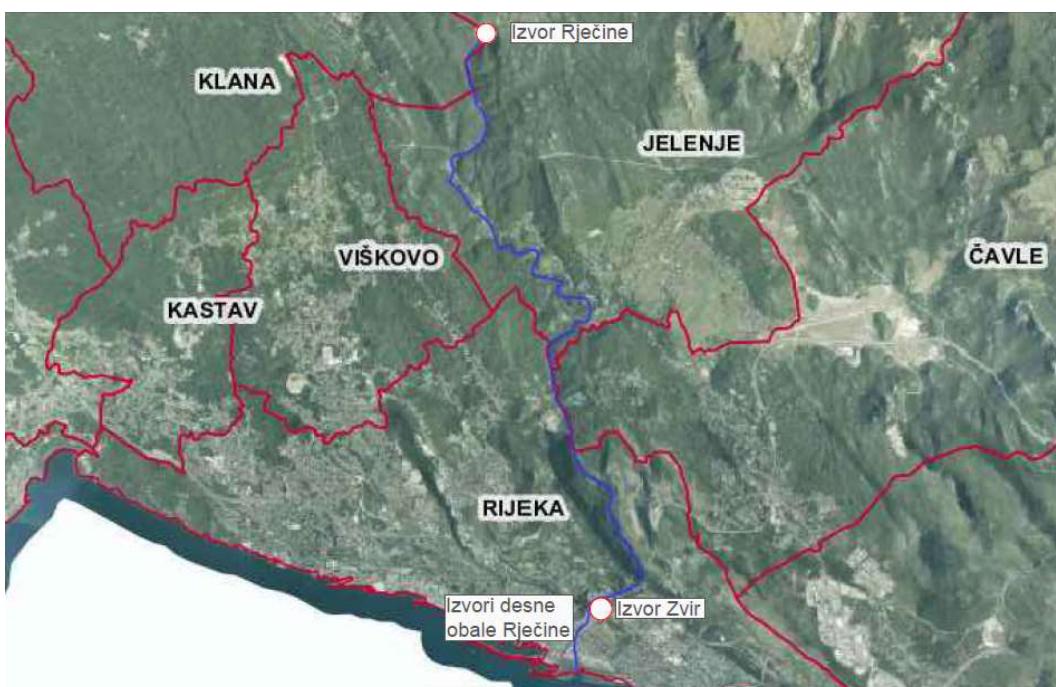
Slika 2.1. Vodotok Rječina (<http://geoportal.dgu.hr/>).

Iako na današnjem području grada Rijeke postoje brojni izvori i kraći vodotoci, od kojih su neki već od najstarijih vremena imali važnu ulogu u životu grada, glavni je riječki vodotok ipak Rječina (Slika 2.1.) (Stražičić, 1999.). Izrazito je bujičnih značajki što potvrđuju oscilacije protoka tijekom godine, velika produkcija i prinos nanosa te geometrija prirodnog korita. Kanjoni u stijeni i klizišta u flišu također su karakteristike tog vodotoka te su naročito izraženi u srednjem dijelu kod mjesta Grohovo i Valiči. Upravo zbog navedenih značajki periodično su se događale poplave koje su uzrokovale značajne štete duž korita, posebno u njenom donjem toku.

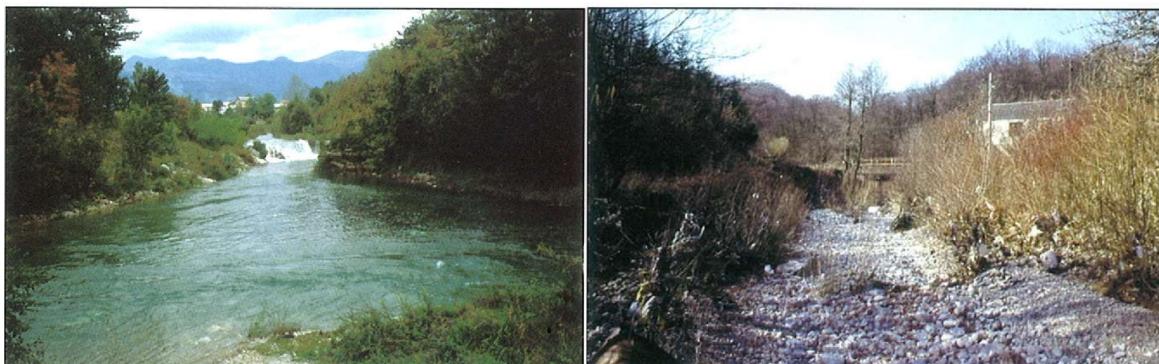
Slika 2.3. Pritok Sušica – korito nakon obilnih kiša (lijevo) i posve suho korito (desno) (Stražičić, 1999.)

Dva su značajnija pritoka vodotoka Rječine, lijevi pritok Sušica u njenom srednjem toku i desni pritok izvor Zvirna početku njenog donjeg toka. Pritok Sušica (Slika 2.3.) drenira vodu s prostranog Grobničkog polja i utječe kod naselja Lukeži, uzvodno od akumulacije Valiči. To je izrazito bujični vodotok koji nakon obilnih kiša donosi u Rječinu veliku količinu vode, ali najvećim djelom godine korito Sušice je posve suho. Izvor Zvir nalazi se pred samim ušćem na visini od oko 3 metra nad morem te predstavlja tipično voklinško vrelo, koje izbjija iz dubine podno gotovo okomite stjenovite padine brda Sveta Katarina. Unatoč izdašnosti samoga Izvora Rječine, korito Rječine uzvodno od Zvira veći dio godine presušuje dok je tok Rječine nizvodno od Zvira cijele godine stalan. Razlog tome je HE Rijeka, čiji je zahvat vode u akumulacijskom bazenu Valiči, a ispust vode iz strojarnice HE Rijeka neposredno nizvodno od preljeva izvora Zvir.

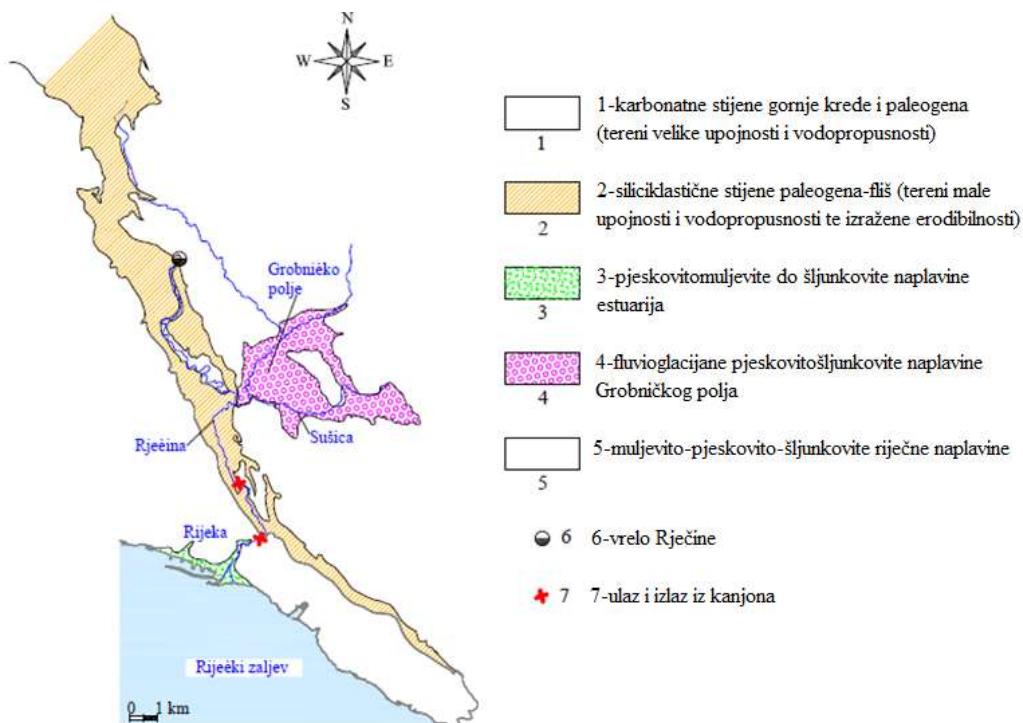
Slika 2.4.Pregledna geološka karta sliva Rječine (Vivoda i sur., 2012.).

karbonatnih stijena i relativno duktilnih siliciklastičnih stijena tijekom istodobnog deformiranja. Izvor Rječine je smješten podno strme vapnenačke litice na sjeveroistočnom kontaktu siliciklastičnih i karbonatnih stijena (Slika 2.4.). Uzvodni i središnji dio riječne doline, do ulaza u kanjon kod naselja Pašac, oblikovani su u relativno uskoj zoni paleogenskih siliciklastičnih stijena, a koja se sužava prema jugozapadne i sjeveroistočne strane uokvirena vapnenačkim stijenama paleogenca i gornje krede (Vivoda i sur., 2012).

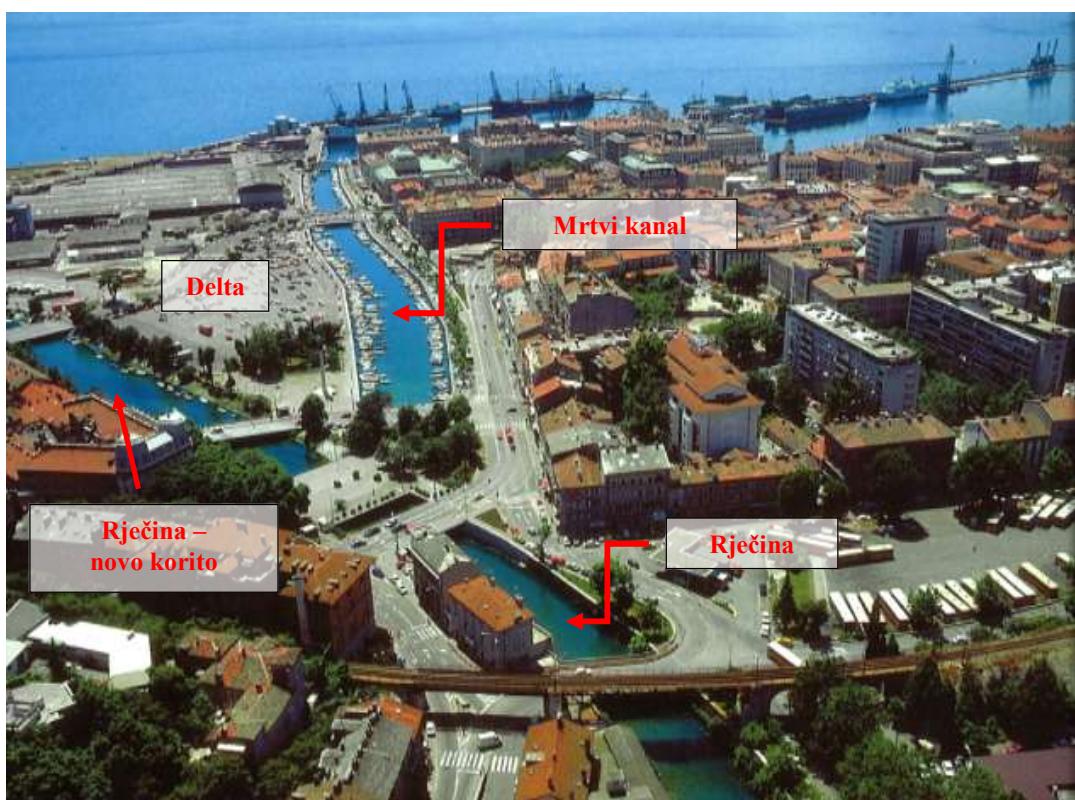
Slika 2.6. Današnji izgled Rječine, Delte i Mrtvog kanala (Stražićić, 1999.).

Upravo zbog važnosti sadržaja vezanih za donji dio toka Rječine, pojava velikih voda Rječine kroz povijest uzrokovala je znatne štete. Nakon katastrofalne poplave Rječine 1852. godine koja je donijela ogromnu materijalnu štetu, odlučeno je da će se ušće Rječine od Školjića skrenuti prema istoku i tako odmaknuti od grada. Uz veliko ulaganje 1854. i 1855. godine iskopano je novo korito Rječine s novim ušćem, dok je staro ušće ostalo odvojeno od toka Rječine i postalo Mrtvi kanal (Slika 2.6.). Novo korito vodilo je Rječinu direktno u more, dok je u starom preostala samo cirkulacija morske vode pod utjecajem plime i oseke te dotok voda više kanaliziranih izvora sa desne obale Rječine. Trokutasti prostor između Mrtvog kanala i novog korita Rječine dobiva naziv Delta, prema istoimenom slovu grčkog alfabeta. Prostor Delte se od 1854. godine počeo zatravljati te je 1884. godine njegova površina iznosila 26.684 m^2 , a 1921. godine čak 140.000 m^2 . Uz nasipavanje Delte produžavalo se novo korito Rječine, a stari naziv franjevačke Brajde sačuvao se u imenu Brajdica (Stražićić, 1999.).

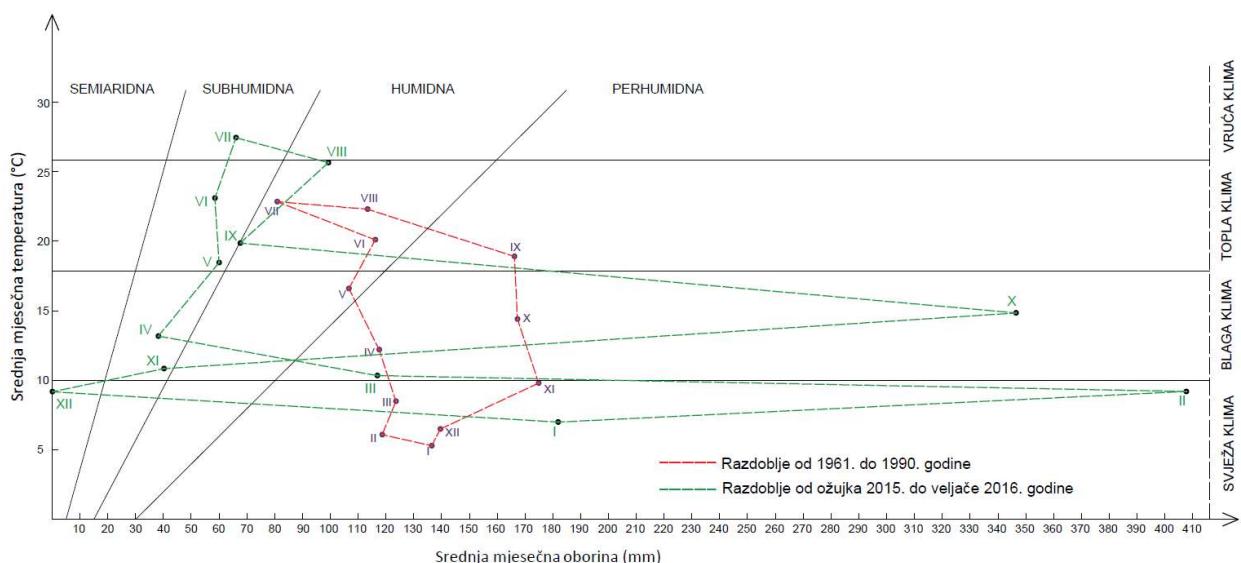
Slika 2.8. Fosterov dijagram za grad Rijeku za razdoblje od 1961. do 1990. godine i razdoblje od ožujka 2015. do veljače 2016. godine.

Klimatološke značajke razmatrane su na razini osnovnih značajki zabilježenih vremenskih serija – mjesecnih i godišnjih podataka o temperaturama zraka i količinama palih oborina. Na osnovu zabilježenih mjesecnih podataka o temperaturama i oborinama slijedi prikaz Fosterovog dijagrama za klimatološkupostaju Rijeka (Slika 2.8.) za referentno tridesetogodišnje klimatološko razdoblje (1961.-1990.), kao i razdoblje istraživanjačiji su rezultati sadržani u danom dokumentu, a provodila su se odožujka 2015.doveljače 2016. godine. Iz navedenog prikaza može se zaključiti kako kroz mjesecce lipanj, srpanj, kolovoz i rujan Rijeci prevladava topla klima, dok je ostatak godine blaga, a u zimskim mjesecima svježa klima. Može se zaključiti i da je razdoblje od ožujka 2015.do veljače 2016. godine karakterizirano naglašenje toplijim svim mjesecima toga razdoblja, vodnjim samosiječnjem, listopadom i nadasve veljačom 2016., te neuobičajeno sušnim prosincem 2015. kada je na postaji Rijeka registrirano svega 0,1 mm oborina (MS Grohovo svega 0,4 mm).

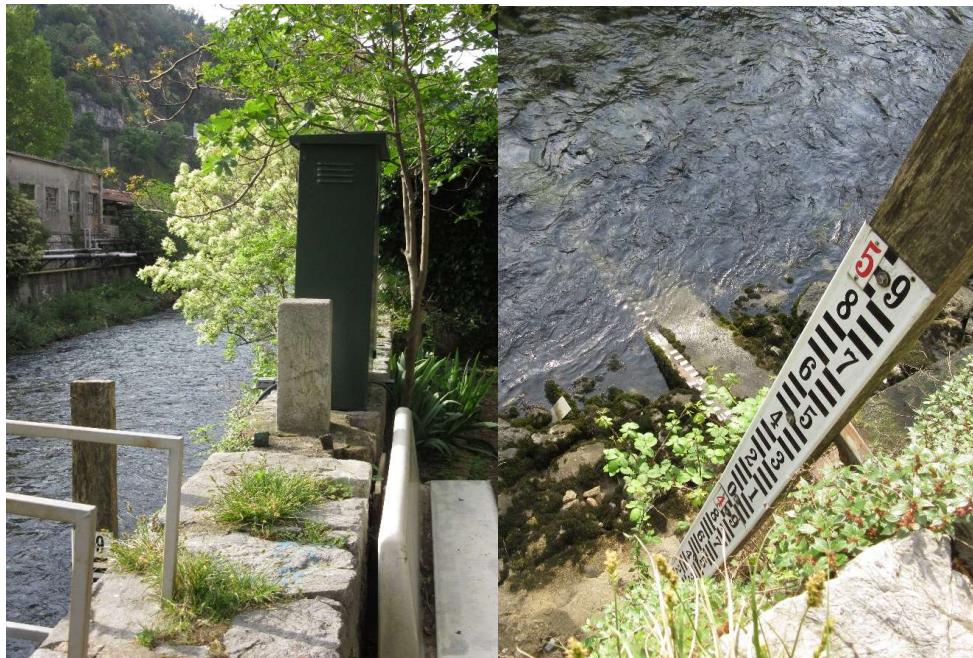
Slika 2.13. Hidrološka postaja Rječina – Tvornica papira.

Osnovni statistički pokazatelji srednjih mjesecnih i godišnjih protoka na profilu Rječina – Tvornica papira (Slika 2.13.) u razdoblju od 1949. do 2014. godine prikazani su Tablicom 2.3. Uz dani tablični prikaz, na Slici 2.14. da je i graf unutarnjeg raspodjele karakterističnih mjesecnih protoka za razdoblje 1949.-2014. sa prekidima u razdoblju od 1969. do 1998. te od 2003. do 2010. godine i srednjih mjesecnih protoka za 2015. godinu.

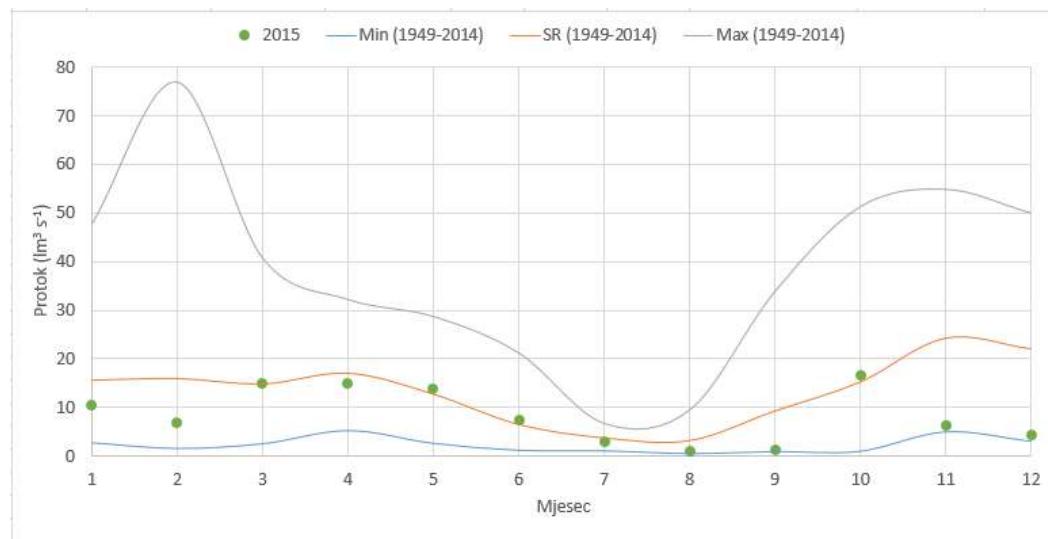
Slika 2.14. Unutar godišnja raspodjela karakterističnih mjesecnih protoka na postaji Tvornica papira - Rječina (Min, SR i Maks) za razdoblje 1949.-2014. (s prekidima) i srednjih mjesecnih protoka za 2015. godinu.

Iz danog je prikaza vidljivo da unutargodišnja raspodjela protoka pokazuje naglašeno ljetno malovodno razdoblje (srpanj i kolovoz), te naglašeno kasno jesensko i zimsko velikovodno razdoblje. Srednja godišnja protoka za period 1949.-2014. sa prekidima iznosi $13,3 \text{ m}^3 \text{s}^{-1}$ dok za 2015. godinu iznosi $8,5 \text{ m}^3 \text{s}^{-1}$. Iz grafičkog prikaza na Slici 2.14. vidljivo je da su srednji mjesecni protoci u 2015. godini uglavnom isti kao za period 1949.-2014., osim u mjesecu kolovozu, rujnu, studenom i prosincu kada su isti kao minimalni protoci u razdoblju 1949.-2014.

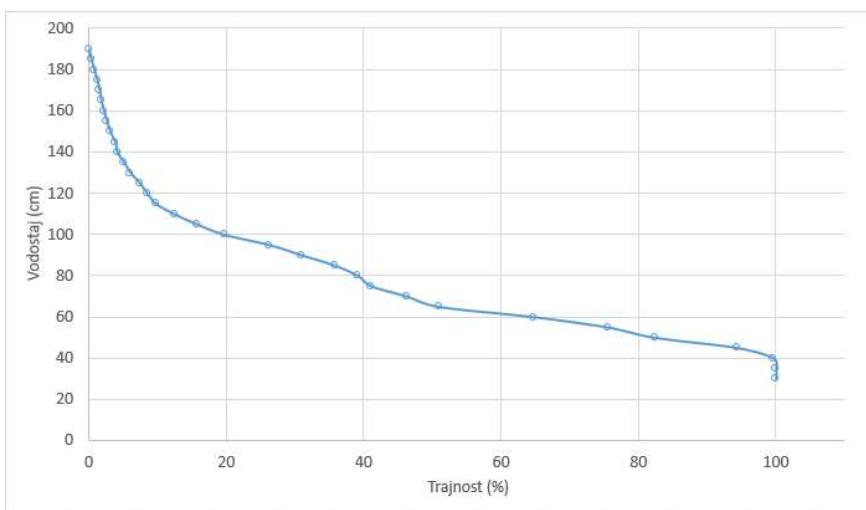
Slika 2.15.Krivulja trajnosti dnevnih vodostaja Rječine (2015. godina).

Na osnovu zabilježenih podataka o dnevnim protocima i vodostajima za 2015. godinu moguće je formirati krivulju trajnosti protoka odnosno vodostaja, što je jedna od podloga za ocjenu mogućnosti preusmjerenja dijela voda Rječine iz njenog toka u Mrvi kanal. Krivulje trajanja vodostaja i protoka za 2015. godinu prikazane su na Slikama 2.15. i 2.16.

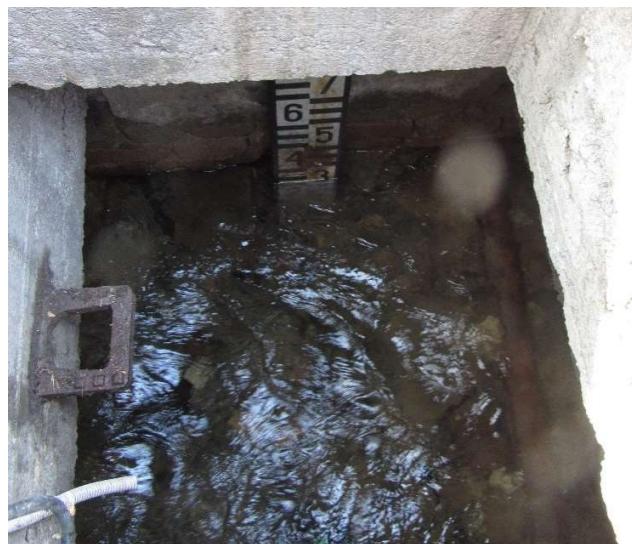
Slika 2.19. Hidrološka postaja izvor Školjić.

Izvor Školjić nalazi se ispod nivoa Vodovodne ulice te prolazi donjim dijelom ulice I. Grohovca i ispod ulice Žrtava fašizma, paralelno sa tokom Lešnjaka. Izvor je kanaliziran i njegove su vode usmjereni prema kanalu Fiumari, odnosno Mrtvom kanalu. Pristup izvoru s uređenim preljevnim pragom i vodokaznom letvom (Slika 2.19.) omogućen je putem kontrolnog šahta. Karakteristični pokazatelji zabilježenih protoka iz razdoblja od 1971. do 1978. godine dani su u Tablici 2.5. Uz dani tablični prikaz, na Slici 2.20. dan je i graf unutarnje rasподјеле karakterističnih mjesecnih protoka za razdoblje od 1971. do 1978. i registrirani mjesecni protok za razdoblje od ožujka 2015. do veljače 2016. godine.

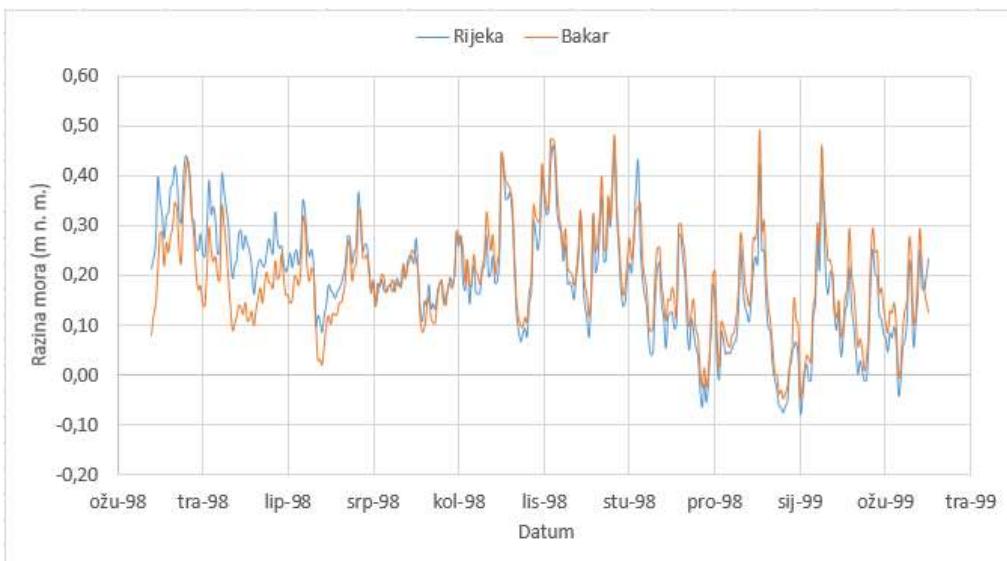
Slika 2.21. Srednje dnevne razina mora na mareografima Rijeka i Bakar (4.1998. – 3.1999.).

Na području užeg područja grada Rijeke nema mareografskih postaja, ali se zato ista nalazi u Bakru, na prostoru akvatorija ispred lučke kapetanije. Osnovana je još u prosincu 1929.g. i ima najdulji niz kontinuiranih osmatranja dinamike kolebanja mora. Tijekom kratkotrajnog 1-godišnjeg razdoblja (4.1998.–3.1999.) uspostavljen je, u svrhu komparacije dinamike kolebanja u Rijeci i Bakru, od strane Hrvatskog hidrografskog instituta iz Splita privremeni mareograf Rijeka baš na ušću Mrtvog kanala. Usporedba rezultata – srednjih dnevnih kao i karakterističnih mjesecnih razina mora na ta dva mareografa (Slike 2.21. i 2.22.) tijekom identičnog razdoblja osmatranja pokazala je da nema bitnih odstupanja u dinamici kolebanja morske razine.

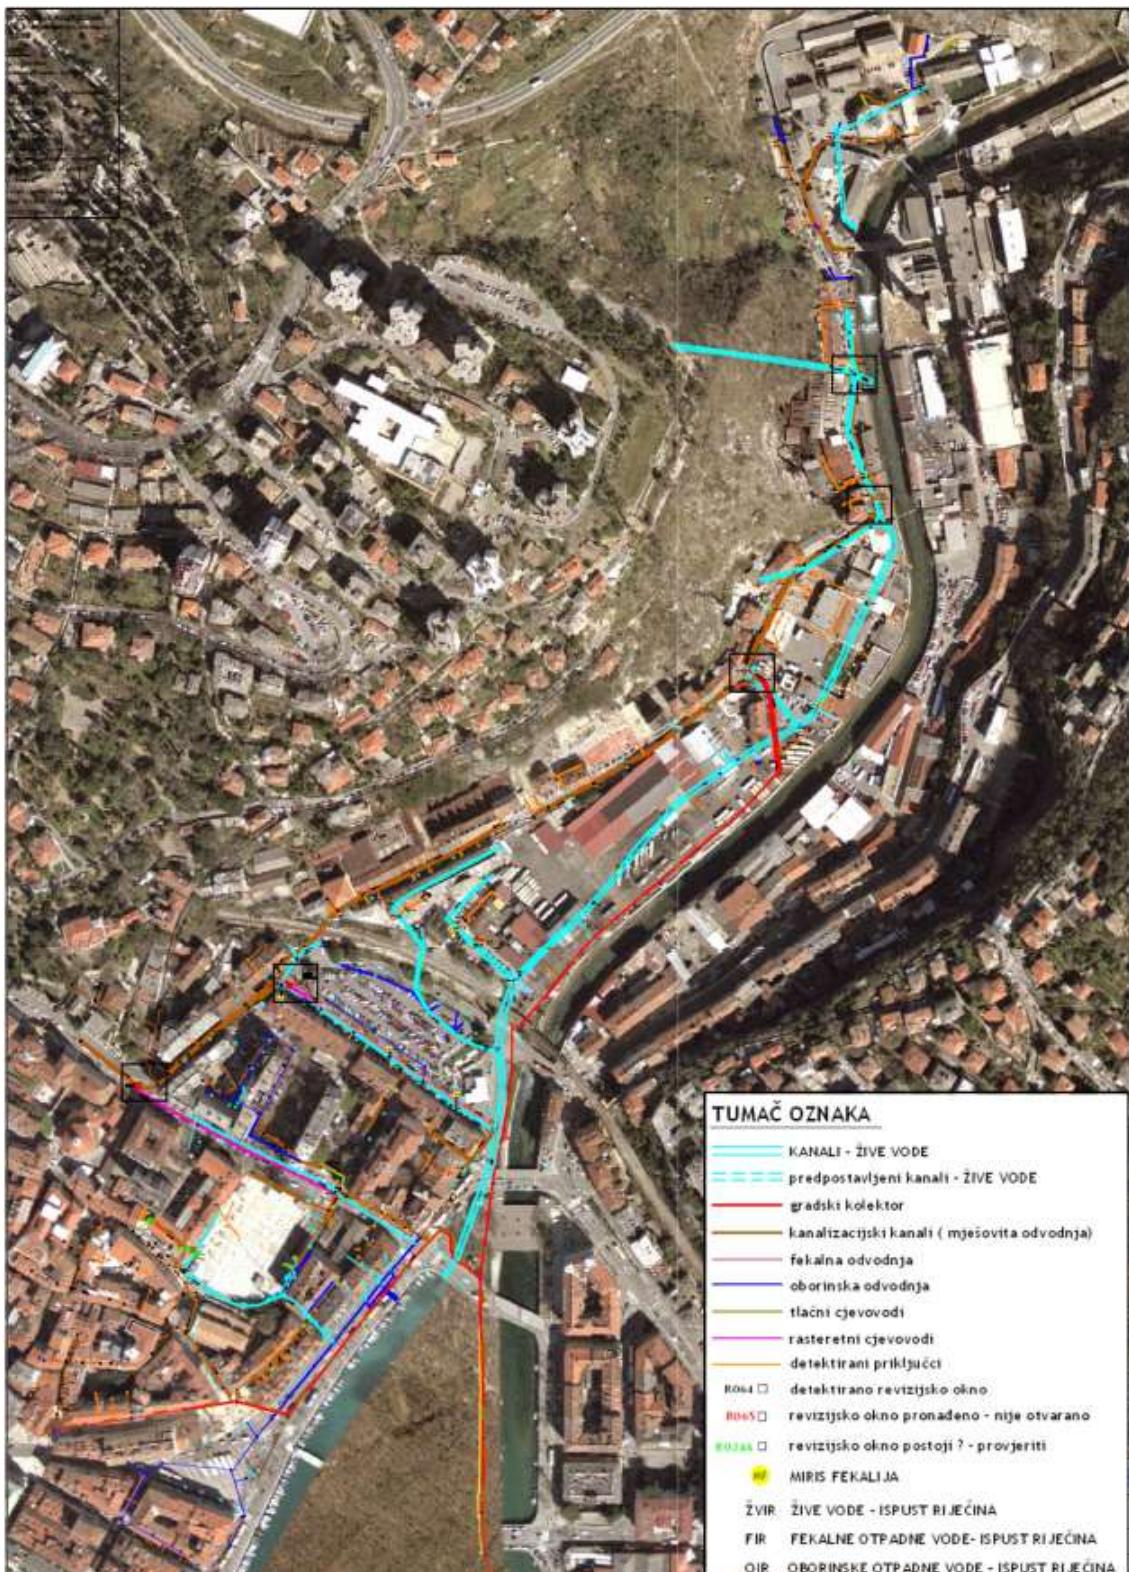
Slika 2.23. Situacijski prikaz položaja detektiranih kolektora sanitarno-fekalnih i oborinskih voda, mješovite kanalizacije, te kanala izvorskih („živih“) voda sa postojećim revizijskim oknima koji direktno ili indirektno gravitiraju Mrtvom kanalu (Institut IGH d.d. Zagreb, 2011).

Radovi na izvođenju detekcije sustava odvodnje obuhvaćali su otvaranje RO, silazak u njih, te provjeru trenutnog stanja istih u smislu statičke održivosti i moguće detekcije tipa kanalizacijskog kolektora (detektiranje neželjenih plinova pod utjecajem fekalnog materijala). U svrhu detekcije dijelova sustava mjestimično je trebalo sprovesti dotok veće količine vode ili pročišćavati određene dionice u svrhu određivanja recipijenta pojedinih dionica. Zbog neprohodnosti kanala i nedostupnih RO smještenih u halama tvrtki „Autotrolej“, „Zvir“ i „Vir“ te u stambenim objektima izvršena je detekcija na kanalima mješovite i sanitarno-fekalne kanalizacije za koje postoji mogućnost da se izljevaju u kanale izvorskih ili oborinskih voda. U svrhu određivanja mjerodavnog smjera tečenja pojedinih dijelova kanalizacijskog sustava i određivanja njihovog recipijenta, dio kanala je tretiran vodama koje su bile obojane fluorescinom ubačenim u sanitарне odvode u stambenim objektima, ali i u kanale izvorskih voda. Također valja napomenuti da je nakon sprovedene detekcije na cijelokupnom sustavu i dalje ostao veliki dio RO koja su bila nedostupna zbog svog položaja (položaj ispod objekata, asfalta, betona, nasipa) ili zbog svojih dimenzija. Detekcija pojedinih mjestimičnih lokacija unutar kolektora sa uočenim nedopuštenim ispuštanjem fekalnih voda trenutno je u fazi preusmjeravanja na kanale gradskog kolektora mješovite kanalizacije koje nemaju utjecaja na izljevanje u Mrtvi kanal.

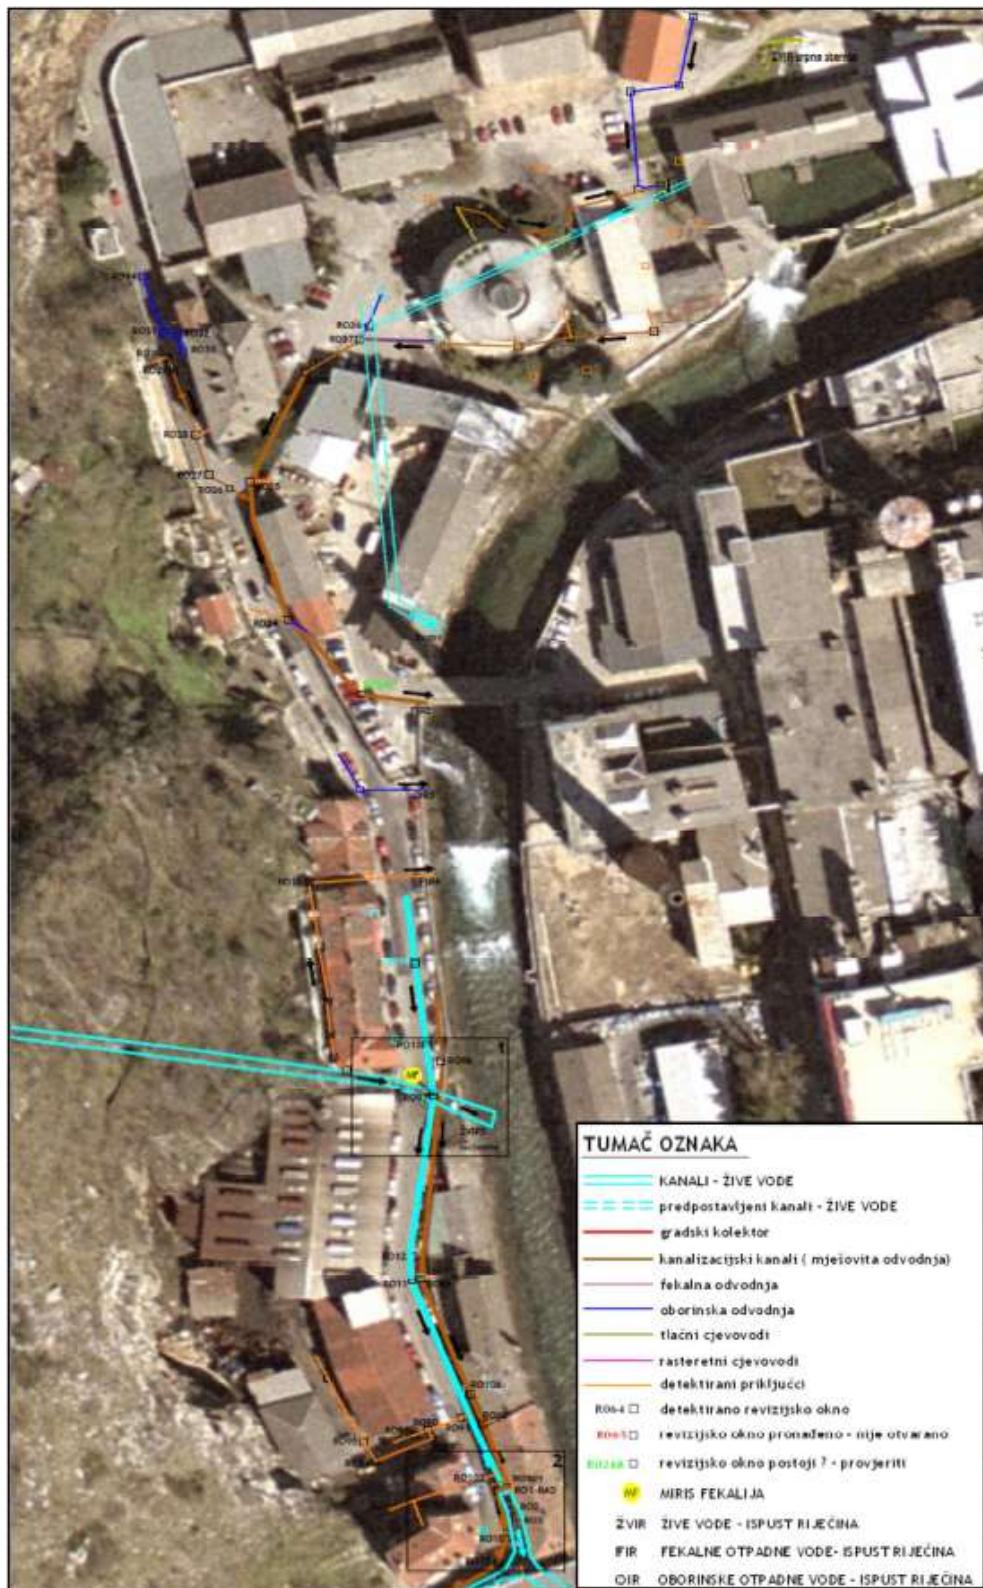
Slika 2.24. Detektirani kolektori kanalizacijskog sustava na krajnjem dijelu Vodovodne ulice, područje izvora Zvir - (Institut IGH d.d. Zagreb,2011).

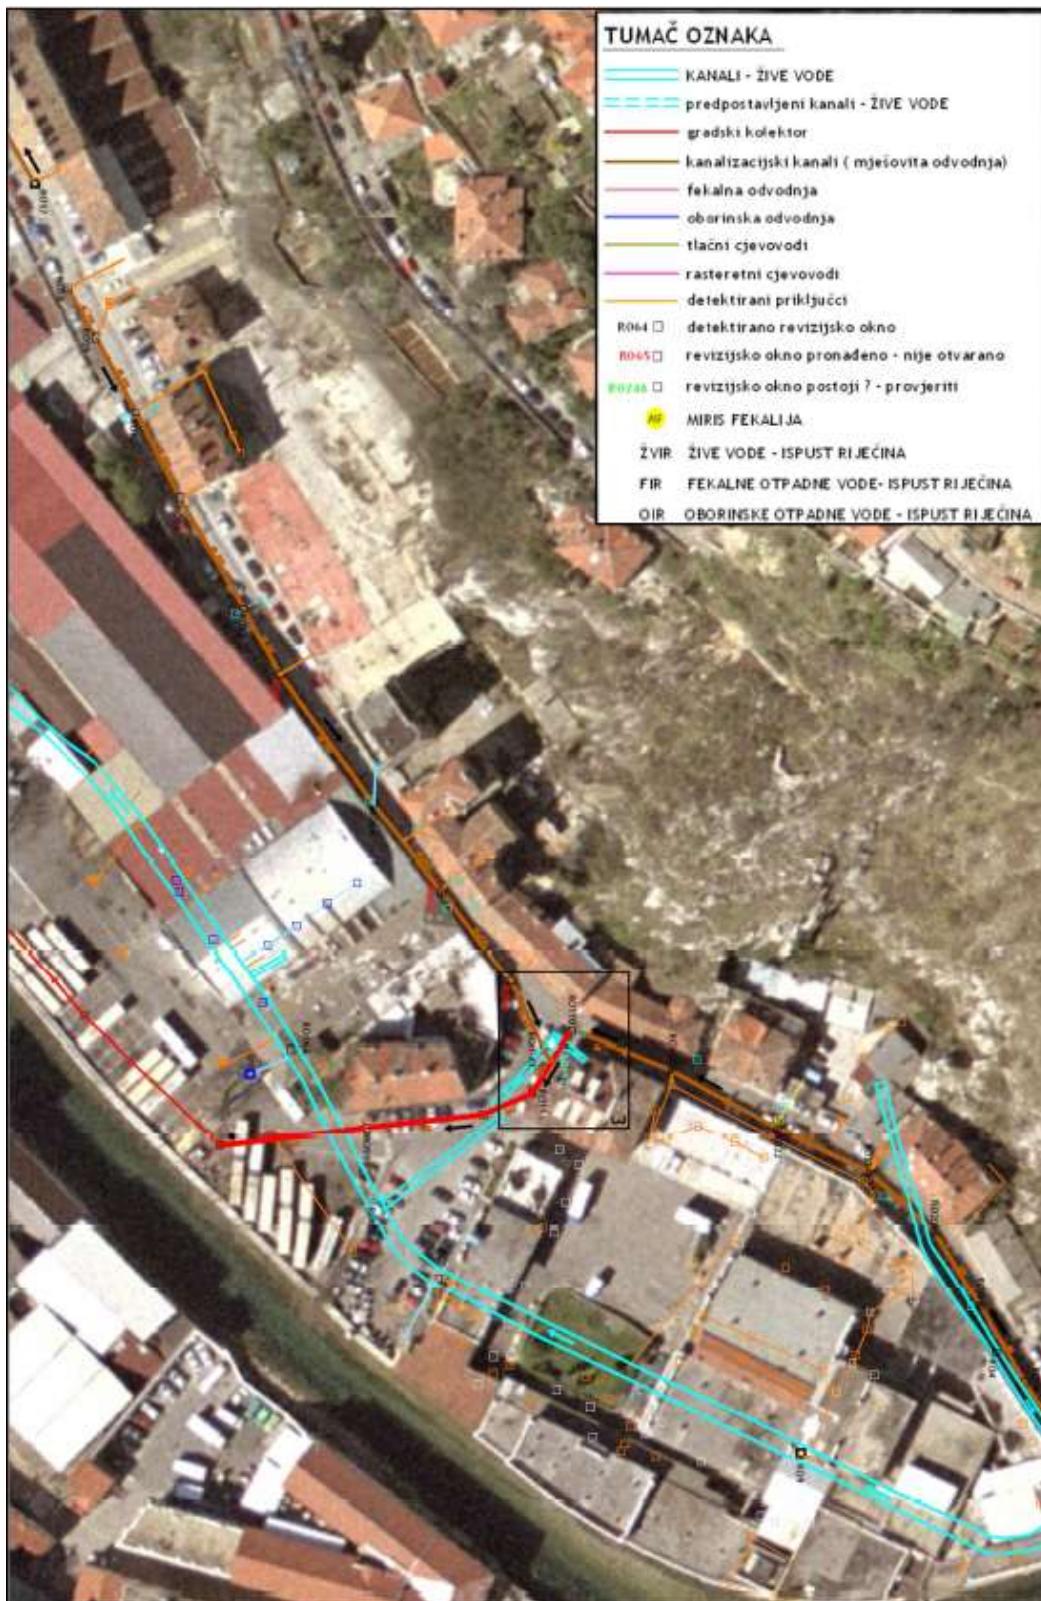
Slika 2.25. Detektirani kolektori kanalizacijskog sustava na početnom dijelu Vodovodne ulice, područje tvrtke Autotrolej (Institut IGH d.d. Zagreb, 2011).

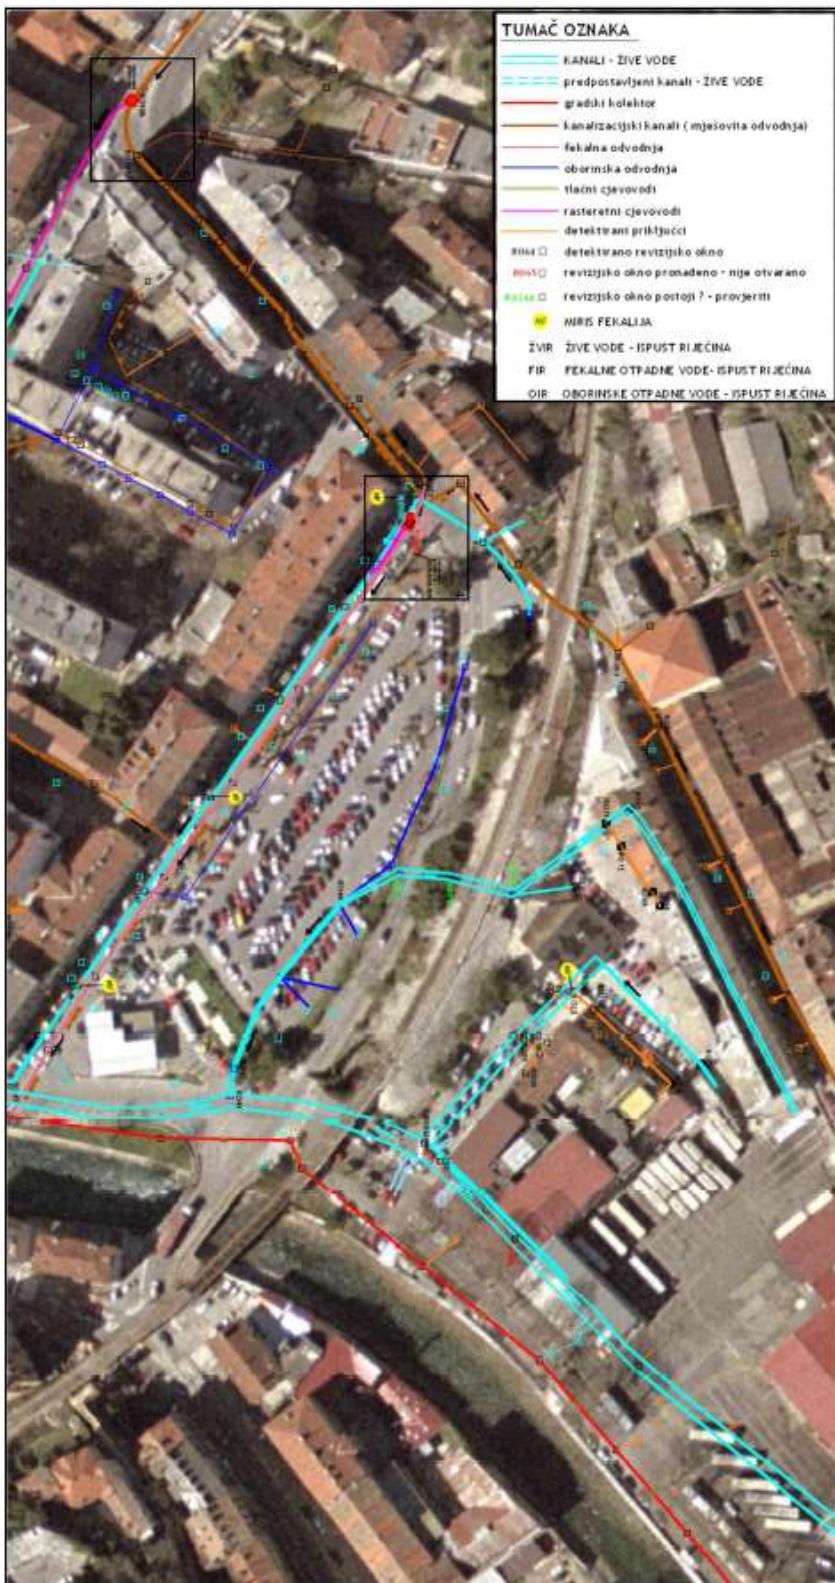
Slika 2.26. Detektirani kolektori kanalizacijskog sustava na gradskom području Školjića
(Institut IGH d.d. Zagreb, 2011).

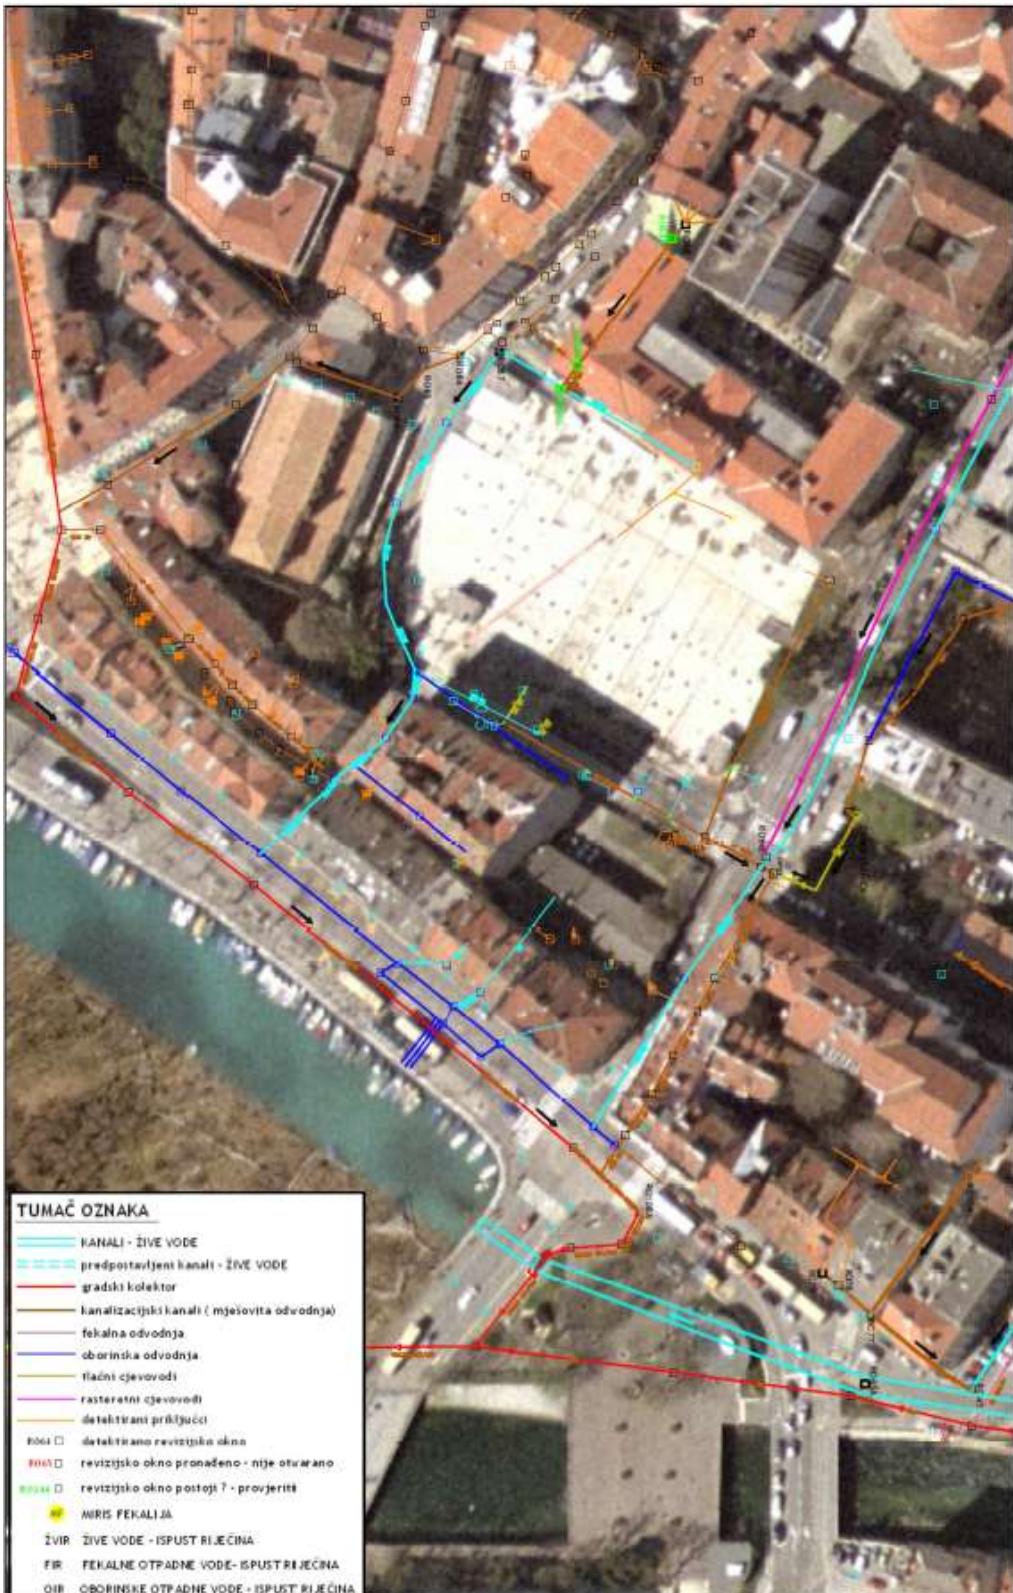
Slika 2.27. Detektirani kolektori kanalizacijskog sustava u neposrednoj blizini Mrtvog kanala
(Institut IGH d.d. Zagreb, 2011).

RO88 - R087 (Slika 2.27.)	Mješoviti kanalizacijski sustav	Detekcijom ovog dijela sustava potvrđeno je da se otpadne vode iz južnog dijela školske zgrade ispuštaju u kanal izvorskih voda prema RO87 i dalje prema oborinskom kolektoru, te završavaju neposredno u Mrtvi kanal (blizina autobusne stanice preko puta tvrtke Rumat d.o.o.).

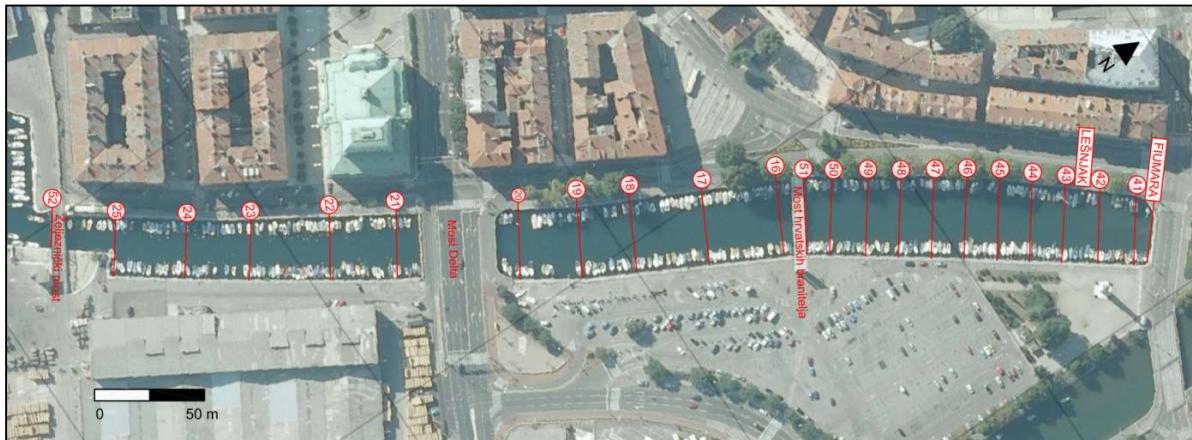
Slika 2.28. Situacija Mrtvog kanala na DOF podlozi s označenim poprečnim profilima iz geodetskog snimka (2014.).

Mrtvi kanal se prostire u dužini od 473 m, od željezničkog mosta u luci Baroš do kanala Fiumara (Slika 2.28.). Projektirana kota nivelete na predjelu od Fiumare do Mosta Delta iznosi -4,6 m n.m., nakon čega se postepeno spušta do kote – 8 m n.m. kod samog ulaza u luku Baroš (Vodoprivreda Rijeka, 1990.). Međutim, zbog niza nepovoljnih okolnosti a prije svega nedostatno riješene odvodnje komunalnih otpadnih voda, u Mrvom kanalu se kontinuirano talože veće količine organskog mulja, pjeskovitog nanosa i ostalog otpadnog materijala. To je sve bio uzrok neugodnog mirisa koji se osjećao naročito za vrijeme toplih ljetnih mjeseci. Upravo je to jedan od razloga što se Mrtvi kanal produbljavao i čistio u nekoliko navrata u bližoj povijesti. Zadnje takvo opsežno čišćenje je provedeno 1989.godine, kada je refulerom i bagerom uklonjeno 18.558 m^3 mulja i ostalog nataloženog materijala. Kako bi se izradilo projektno rješenje bilo je potrebno odrediti lokaciju za deponiju iskopanog mulja, tehnologiju izvedbe radova kao i privremeno premještanje čamaca privezanih u Mrvom kanalu. Refulerom se sav iskopani mulj prebacivao nizvodno od cestovnog mosta gdje se privremeno deponirao. Nakon završetka radova, refuler se preselio nizvodno od mosta i prethodno iskopani mulj prebacio na konačnu lokaciju. S obzirom na to da se s vremenom u Mrvom kanalu "istaložilo" i krupnih predmeta, jedan dio iskopa morao je biti izvršen bagerom sa lijeve obale. Sav iskopan materijal direktno se utovarivao u kamion i prevozio na odlagalište. Da bi se omogućilo nesmetano izvođenje radova bilo je neophodno privremeno premjestiti čamce iz Mrtvog kanala. To je učinjeno tako da su se svi drveni čamci premjestili nizvodno od mosta, dok su se plastični izvadili iz vode i složili na prostor parkirališta na Delti (Vodoprivreda Rijeka, 1990.).

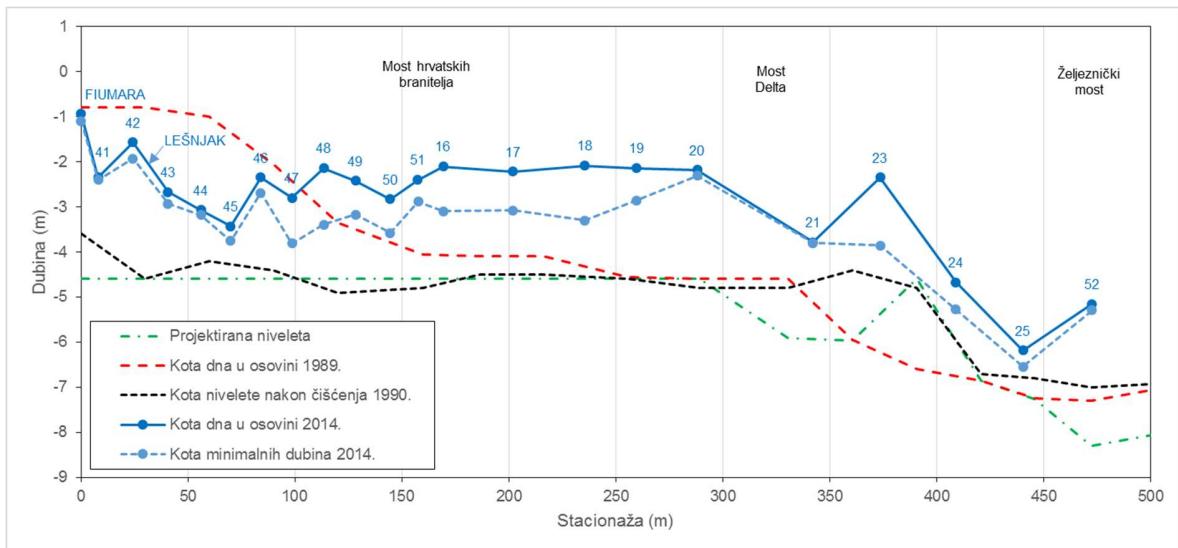
Slika 2.29. Usporedba uzdužnog profila dubina u Mrtvom kanalu prema projektiranom stanju, snimljenom stanju prije i nakon čišćenja 1989. godine te geodetskoj snimci iz 2014.

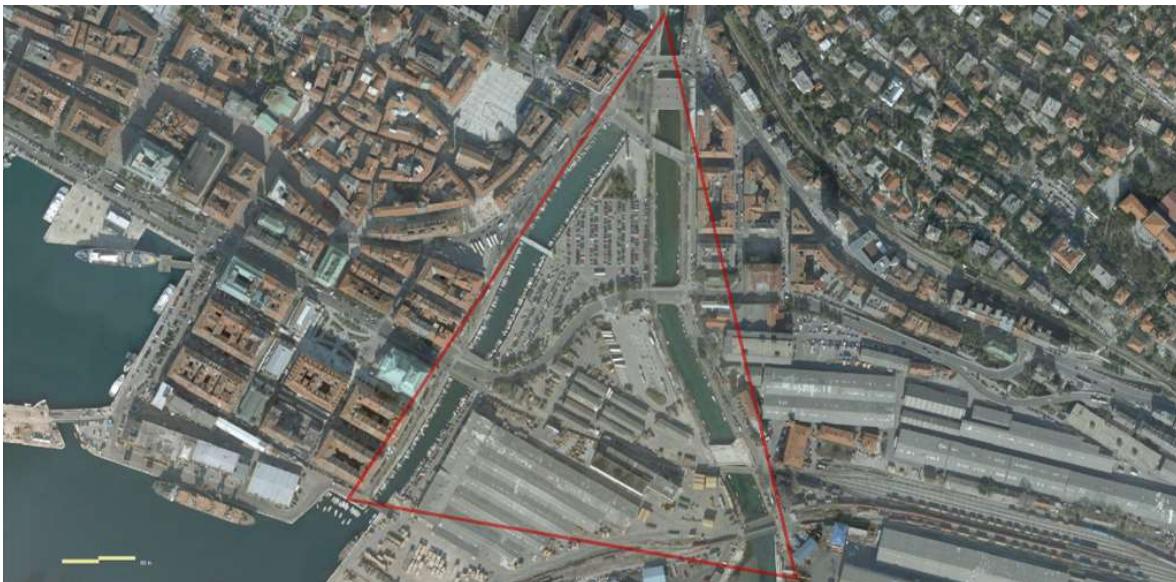
Slika 2.33. Trenutni prostor Delte

Trenutno većinu prostora Delte (Slika 2.33.) zauzima javno parkiralište, privremeni terminal javnog gradskog prijevoza i izgrađene prometnice, dok se samo manji dio vrha Delte kod Spomenika oslobođenja te Memorijalnog mosta koristi kao pješačka zona i parkovni okoliš. Južni rubni prostori koriste se za potrebe lučkog skladištenja, kao i smještaj uređaja (do sada izgrađen samo predtretman voda) za pročišćavanje komunalnih otpadnih voda.

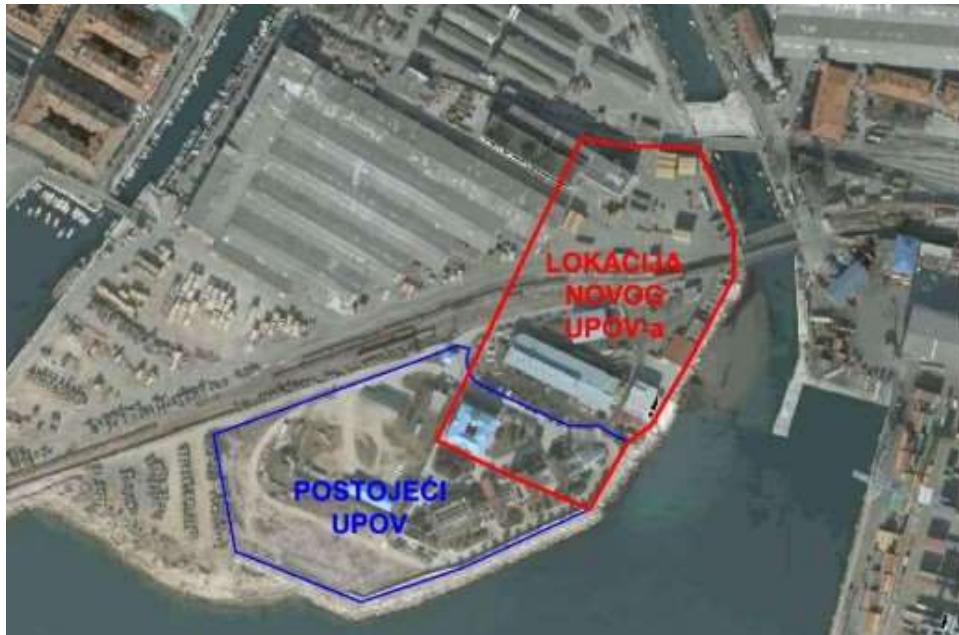
Slika 2.34.Uređaj za pročišćavanje otpadnih voda (<http://www.novilist.hr/>).

U sklopu projektadogradnje i rekonstrukcije sustava odvodnje otpadnih voda na području Rijeke i okolice koji vodi Komunalno poduzeće Vodovod i kanalizacija bio je predviđen i novi uređaj za pročišćavanje(Slika 2.34.) smješten na prostoru uz desnu obalu Rječine, preko puta kontejnerskog

terminala, kako bi se krajnji jug Delte što ga zauzima postojeći pročišćivač oslobodio za atraktivnije sadržaje.

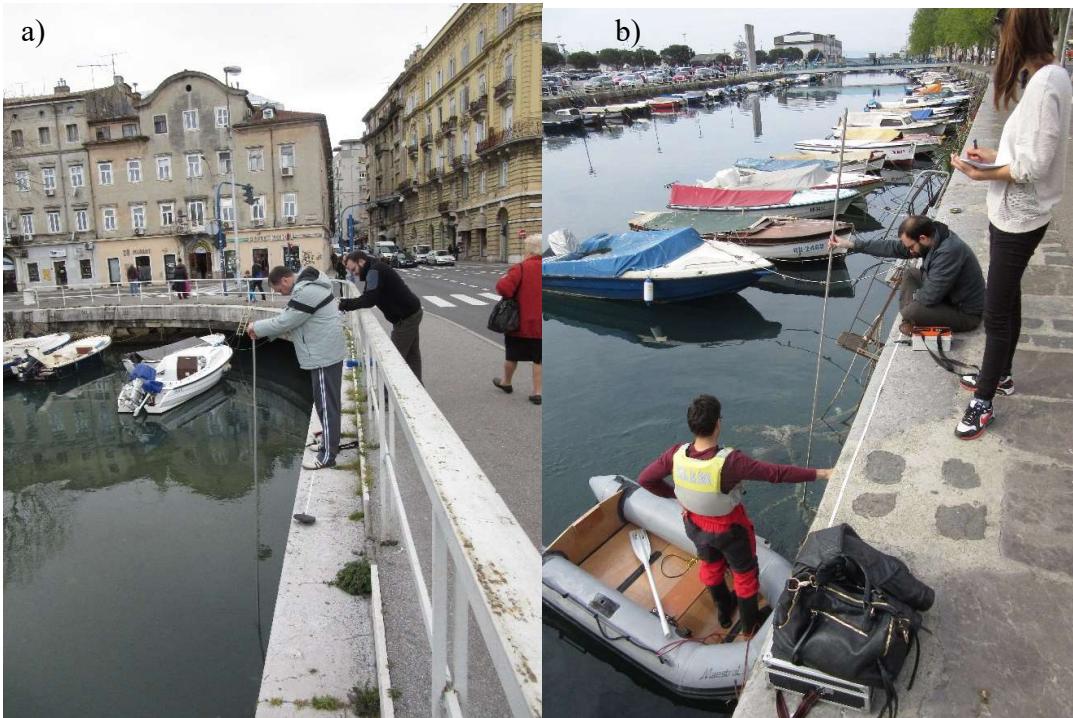
Jednogodišnji monitoring količina vode koje se ulijevaju u Mrtvi kanal provodio se jednom mjesечно na dva profila u razdoblju od ožujka 2015. do veljače 2016. godine. Na vrhu Fiumare i na glavnom bočnom pritoku Lešnjak (Slika 3.1.) mjerena je protoka elektromagnetskim hidrometrijskim krilom. Također, u sklopu provedenih istraživanja, pratili su se i vodostaji na sedam pozicija koje se zajedno sa pozicijama uzorkovanja vide na Slici 3.2. Razina mora na početku (Slika 3.5.) i dnu Mrtvog kanala, te razine voda (vodostaja) Rječine na profilu kod Delte (Slika 3.3.), hotela Kontinental (Kont) (Slika 3.4.) te u sklopu poglavlja 2 prikazanoj vodokaznoj letvi kod Tvornice papira (Slika 2.13.), kao i na izvoru Školjić (Slika 2.19.), mjerjen je profil pomoću okomite ili kose vodokazne letve, dok je vodostaj „Fiumara stepenice“ (Slika 3.6.) očitan pomoću metra od reprezentativne točke do nivoa vode u Mrtvom kanalu. Radi provjere točnosti podataka, letva na Kontu uspoređivana je sa podacima očitavanim na monitoru (a odmjeravanim na istom profilu), koji automatski prikazuje vodostaje. Vodostaji na svim mjernim

Slika 3.1. Pozicije uzorkovanja vodomjerena na Mrtvom kanalu: a) Fiumara, b) Lešnjak.
