Istraživanje kakvoće vode i nanosa u Mrtvom kanalu u Rijeci

Rijeka, travanj 2016.

Naziv projekta: **Istraživanje kakvoće vode i nanosa u Mrtvom kanalu u Rijeci**

Naručitelj: Hrvatske vode, Ulica grada Vukovara 220, Zagreb

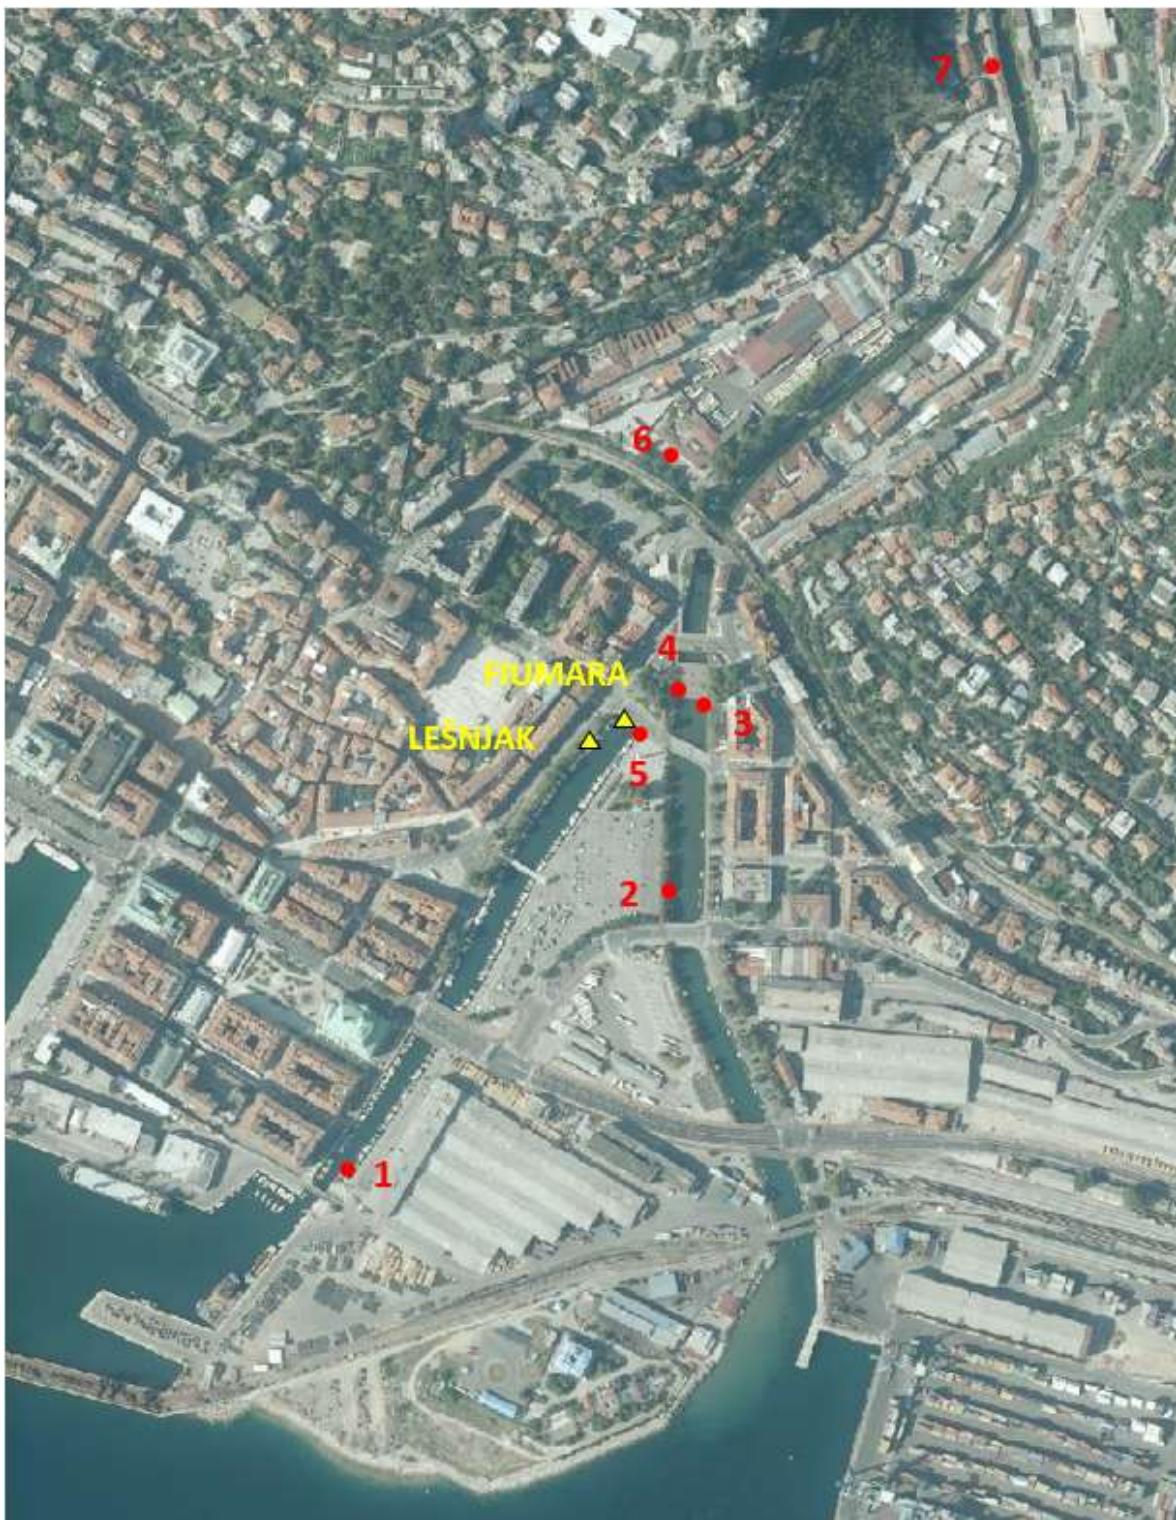
Slika 3.2. Mjerne pozicije (Fiumara i Lešnjak) i pozicije očitanih vodostaja (1-more letva, 2-Delta letva, 3-Kont letva, 4-Kont monitor, 5-Fiumara stepenice, 6-Školjić letva, 7-Tvornica papira letva).

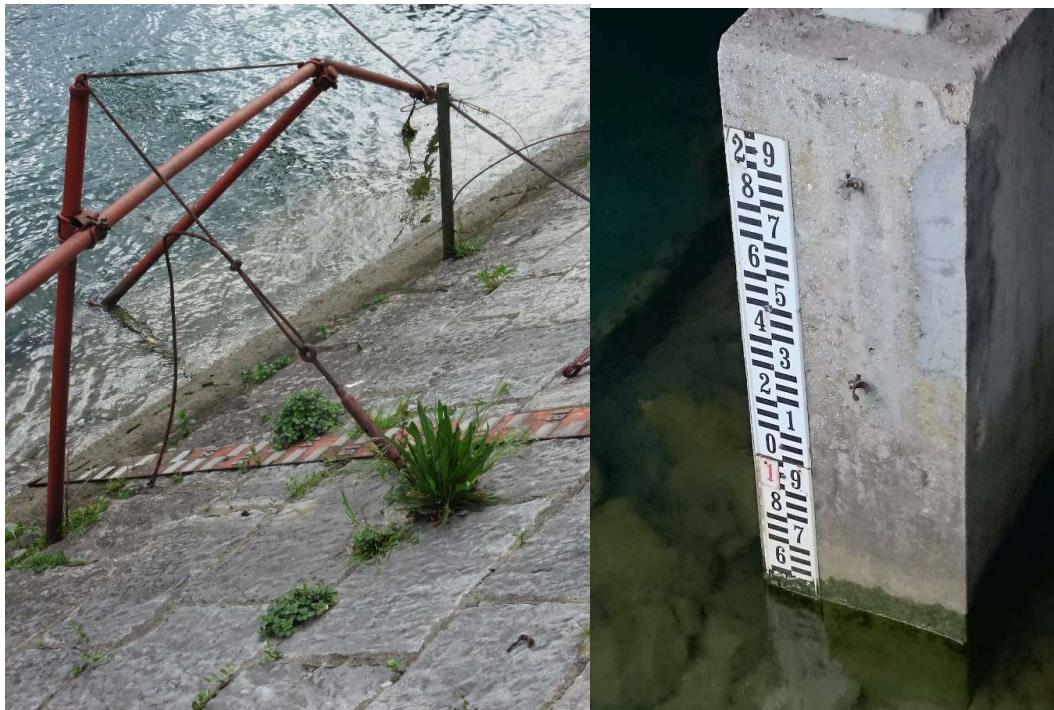
Slika 3.3. Kosa vodokazna letva na profilu
Delte. Kontinental (Kont).

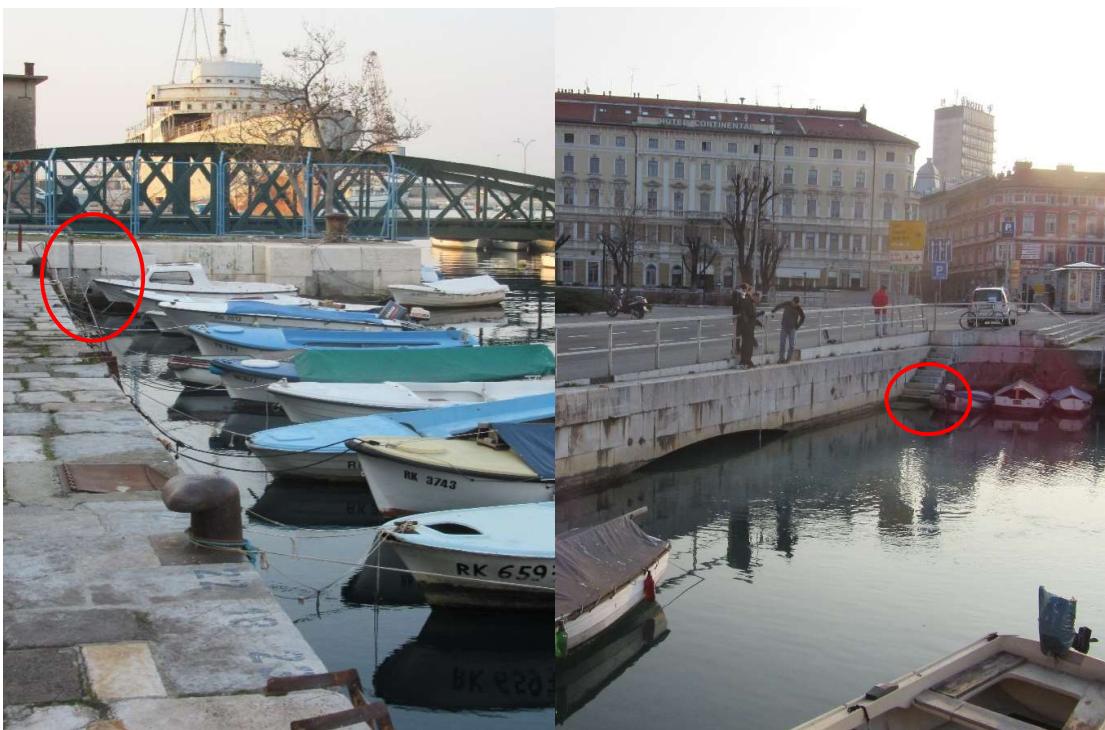
Slika 3.5. Vodokazna letva na početku
Mrtvog kanala.

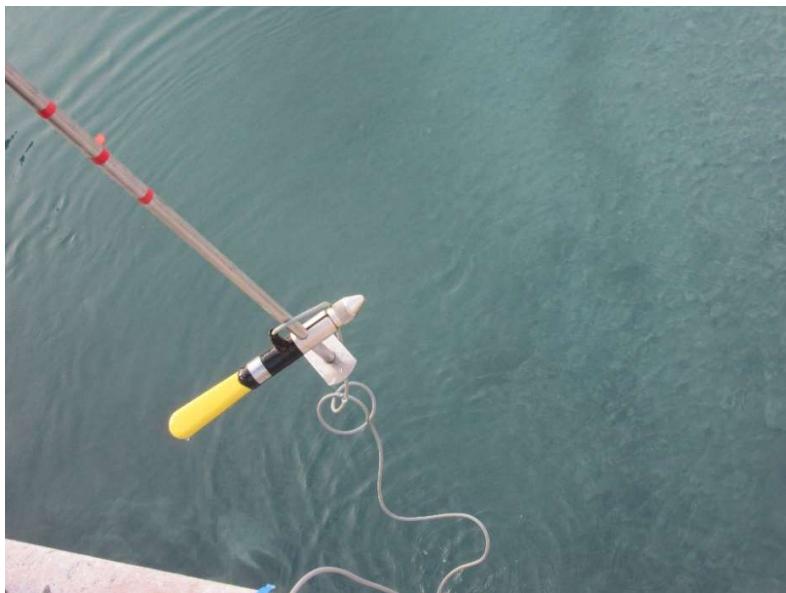
Slika 3.7. Mjerenje protoka pomoću hidrometrijskog krila.

Kao što je već spomenuto, protoke Mrtvog kanala mjerene su na temelju mjerena brzina vode pomoću elektromagnetskog hidrometrijskog krila (Slika 3.7.). Osnovni koraci pri tome bili su odabrati točan profil vodomjerenja, snimiti geometriju presjeka profila na kome se vrši mjerjenje, odrediti vertikale i točke na tim vertikalama na kojima će se vršiti mjerjenje brzina, mjeriti brzine u pojedinim točkama te na kraju obraditi podatke. Svaka brzina u određenoj točki mjerena je kao prosječna brzina u intervalu od 30 sekundi. Na mjernoj poziciji Fiumara brzine su mjerene na svakih 20 cm od dna kanala, dok su na mjernoj poziciji Lešnjak svakih 10 cm pri dnu, te 30-40 cm od sredine prema površini. To je zbog toga što se zbog geometrije i položaja kanala i cijevnih profilakoncentriraniji dotoci na toj poziciji pojavljuju samo pri dnu kanala.

Prilikom mjerena na lokaciji Lešnjak u većini je slučajeva korišten čamac, dok je na profilu Fiumara vodomjerenja bilo moguće provesti terestičkim pristupom.

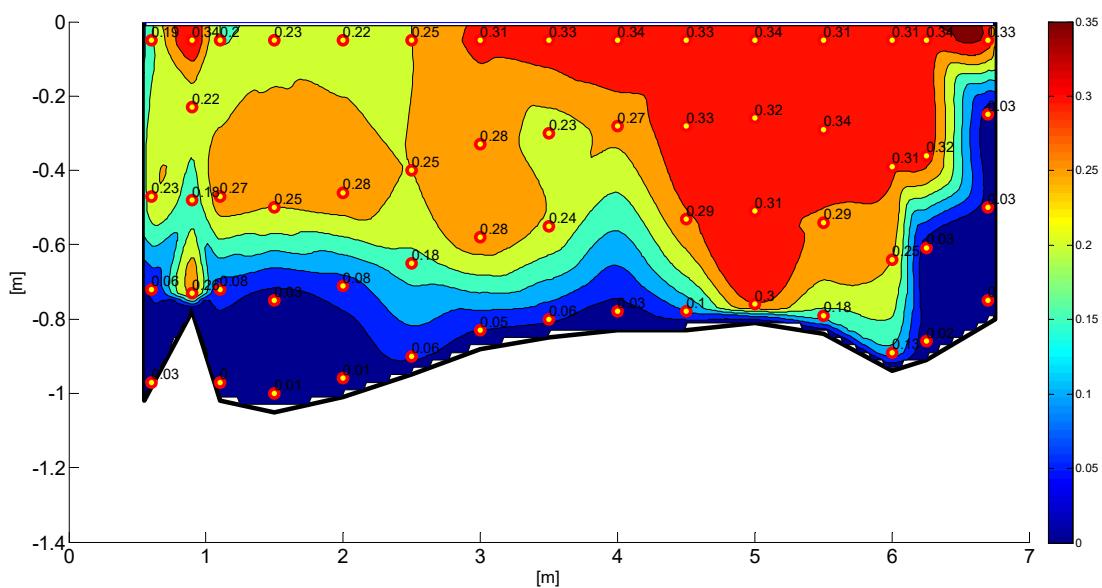
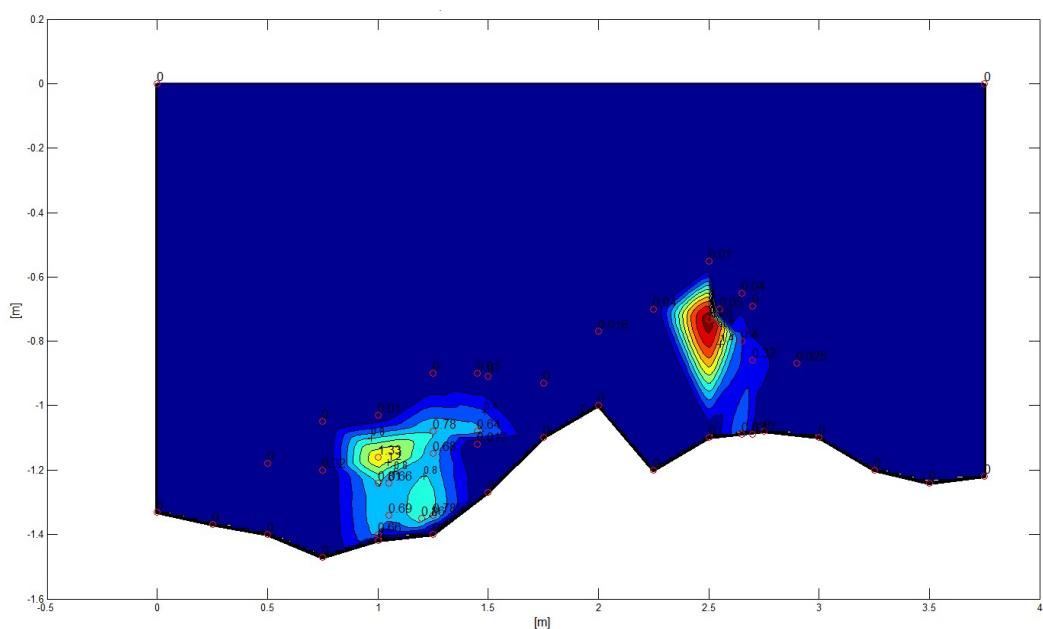
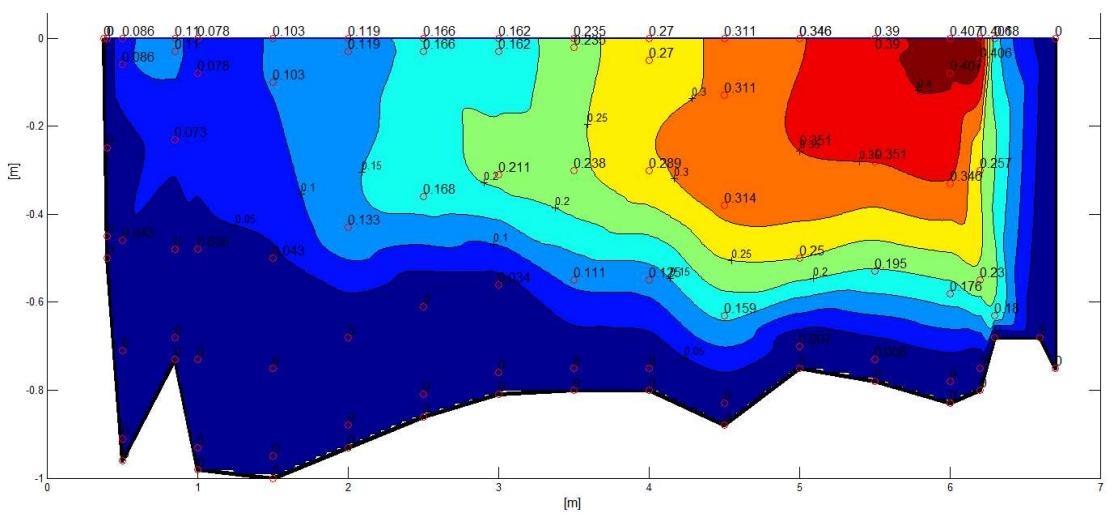
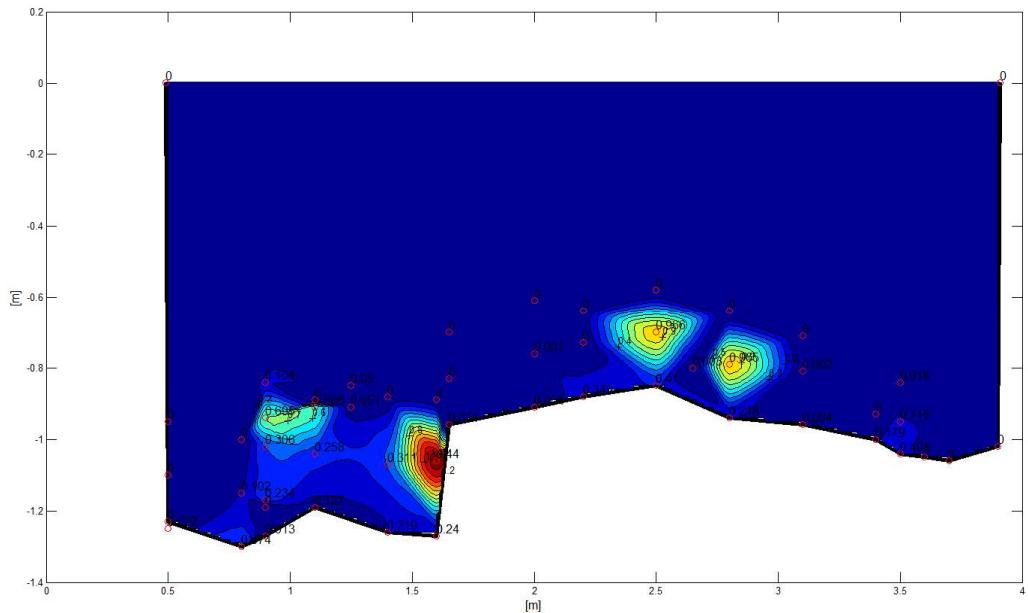
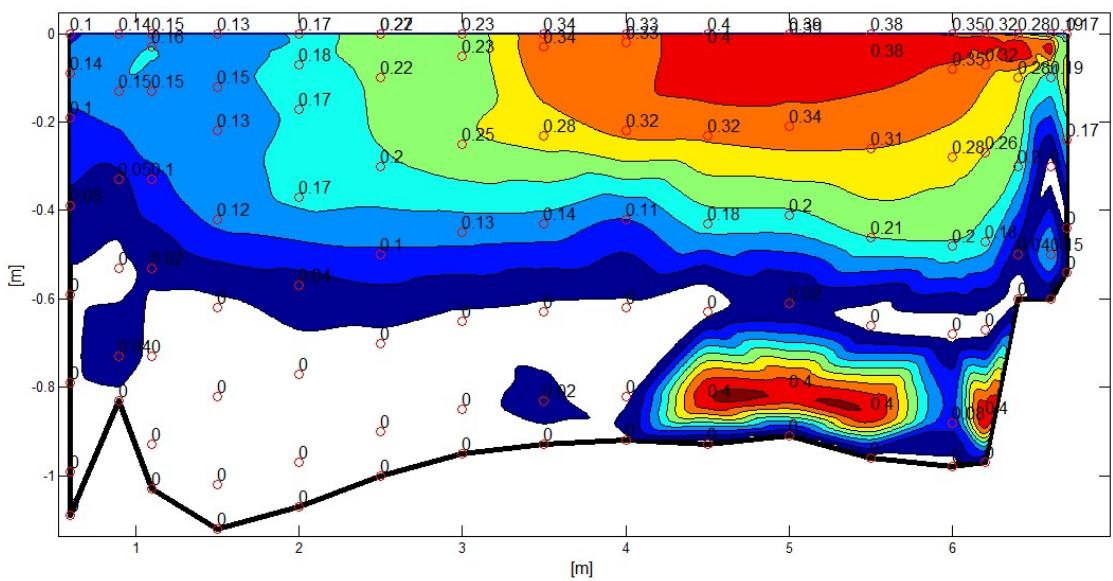
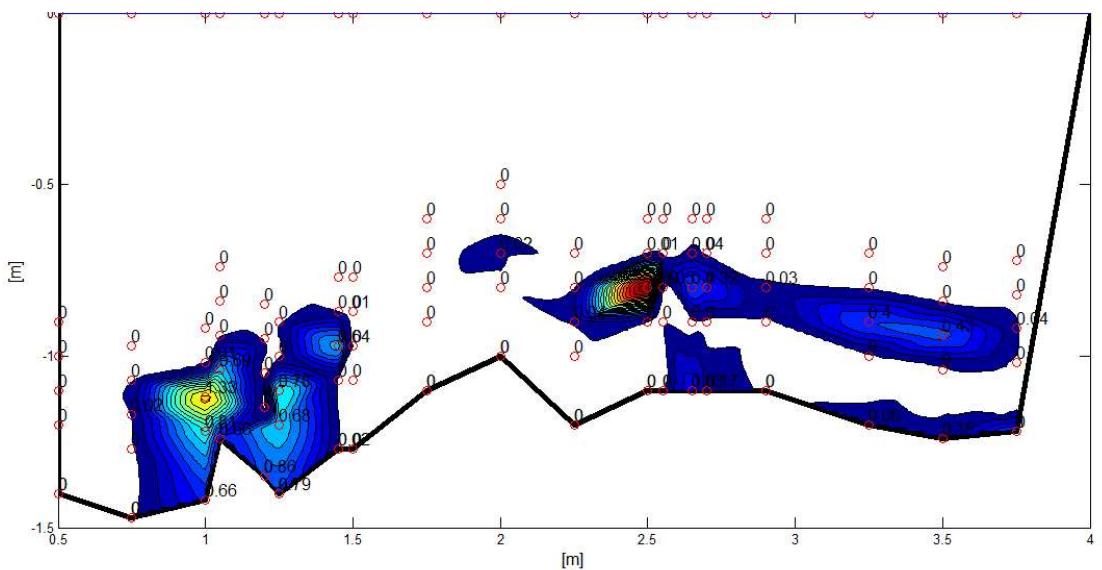
Slika 3.8. Dana 31.3.2015. izmjerena protoka na Fiumari iznosi 1197 l/s.

Slika 3.9. Dana 31.3.2015. izmjerena protoka na Lešnjaku iznosi 279 l/s.

Slika 3.10. Dana 26.4.2015. izmjerena protoka na Fiumari iznosi 748 l/s.

Slika 3.11. Dana 26.4.2015. izmjerena protoka na Lešnjaku iznosi 179 l/s.

Slika 3.12. Dana 18.5.2015. izmjerena protoka na Fiumari iznosi 824 l/s.

Slika 3.13. Dana 18.5.2015. izmjerena protoka na Lešnjaku iznosi 181 l/s.

Rezultati provedenih vodomjerena u vrijeme kada su sprovedena i uzorkovanja vode na postajama Fiumara i Lešnjak u razdoblju od ožujka 2015. do veljače 2016. godine prikazani su na slikama 3.8. – 3.31. Prikazane su točke na kojima je provedeno mjerenje brzina, kao i same brzine, a na osnovi čega su u računarskom programu MATLAB interpolirane izotahe, te definirana polja brzina u istom klasnom razredu. Provedenom integracijom tako dobivene prostorne raspodjele brzina, određene su i protoke za dane mjerene situacije.

Iz danih je prikaza vidljivo da hidrološki profil Fiumara u istim hidrološkim prilikama ima dominantniji dotok u Mrvi kanal u odnosu na dotok pritoka Lešnjak koji je prostorno puno varijabilniji zbog koncentriranog istjecanja u nekoliko točaka na obalnom zidu Mrtvog kanala i disperzniji. Izmjerene protoke u pojedinim točkama vodomjernog profila, ovisno o stanju hidroloških prilika, kretale su se između 712 i 1778 l/s kod postaje Fiumara i između 115 i 312 l/s kod postaje Lešnjak. Raspon maksimalnih brzina na postaji Fiumara kretao se između 0,32 i 0,49 m/s, a na postaji Lešnjak između 0,6 i 1,05 m/s.

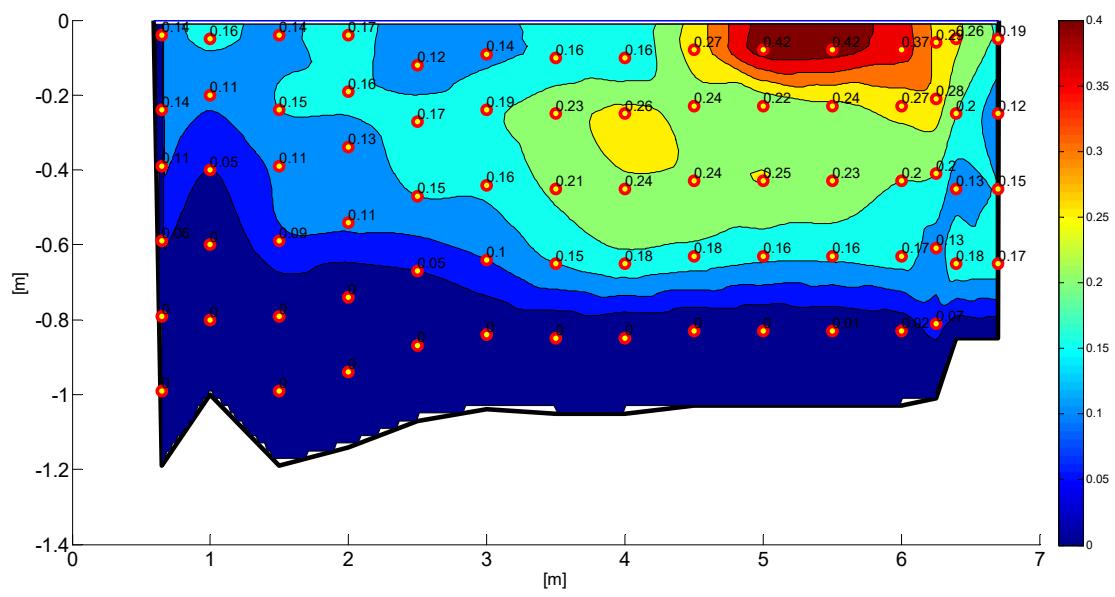
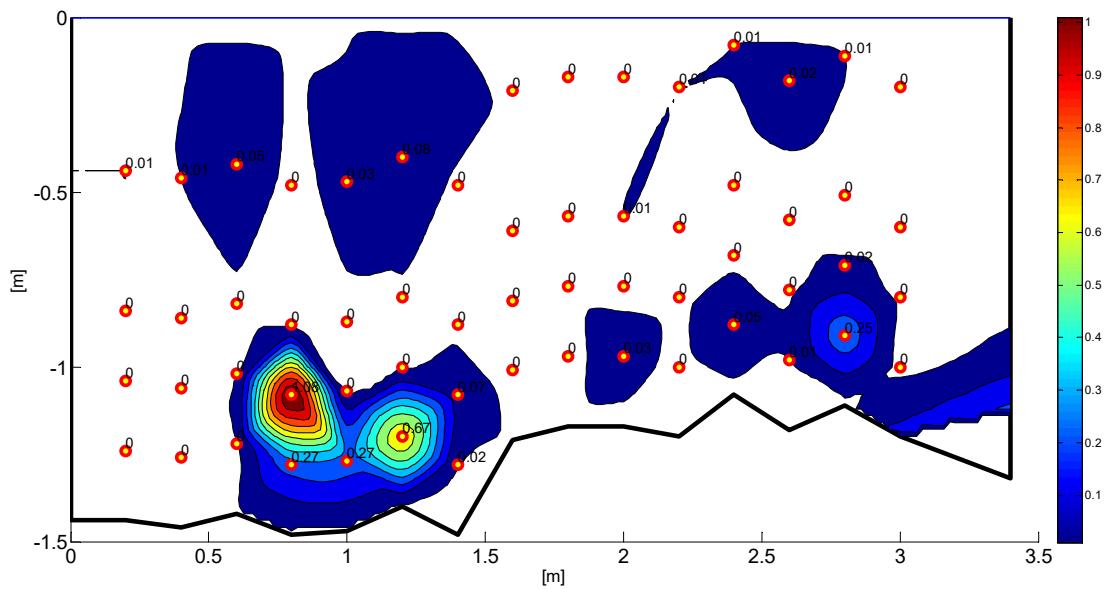
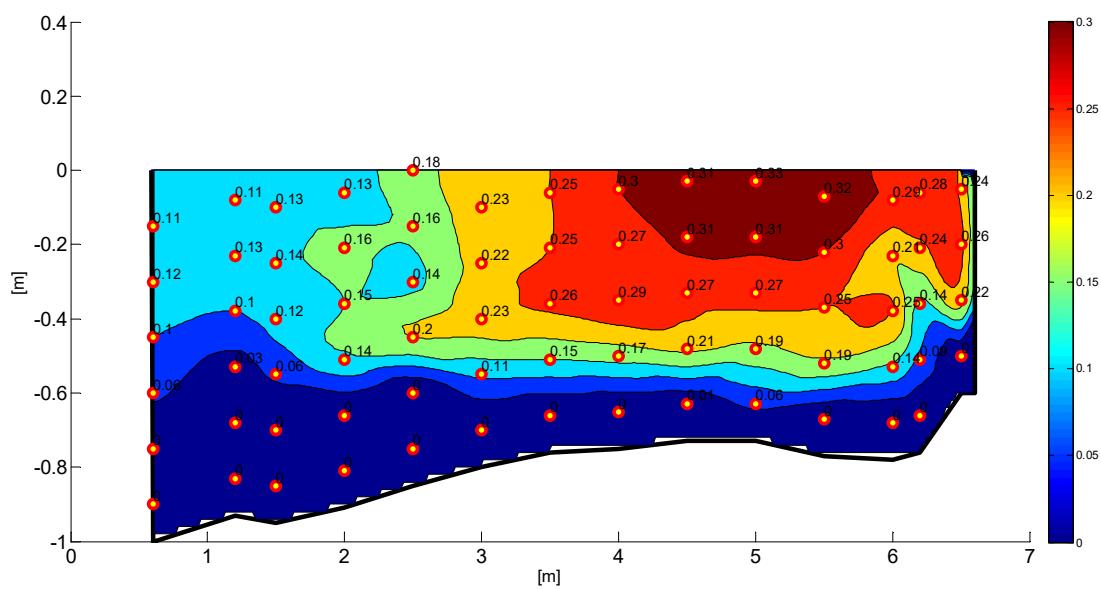
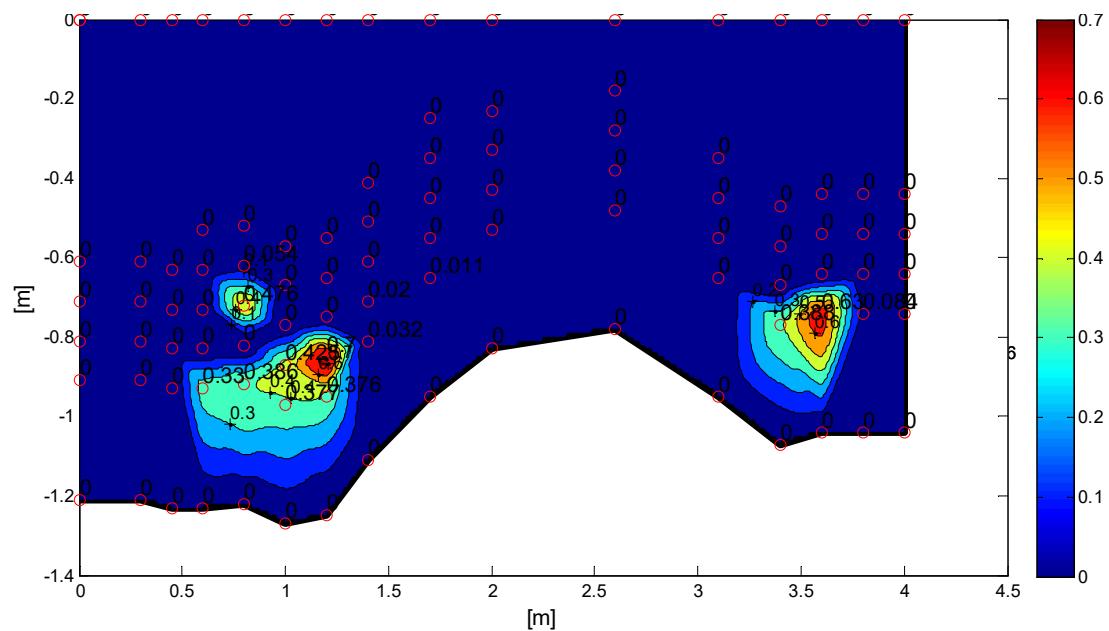
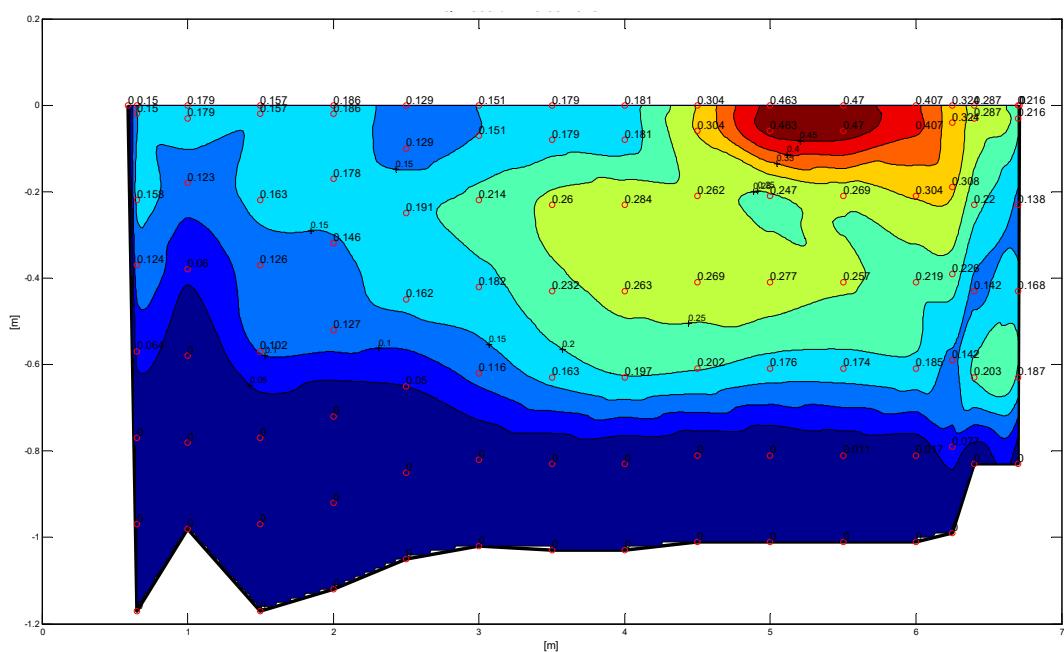
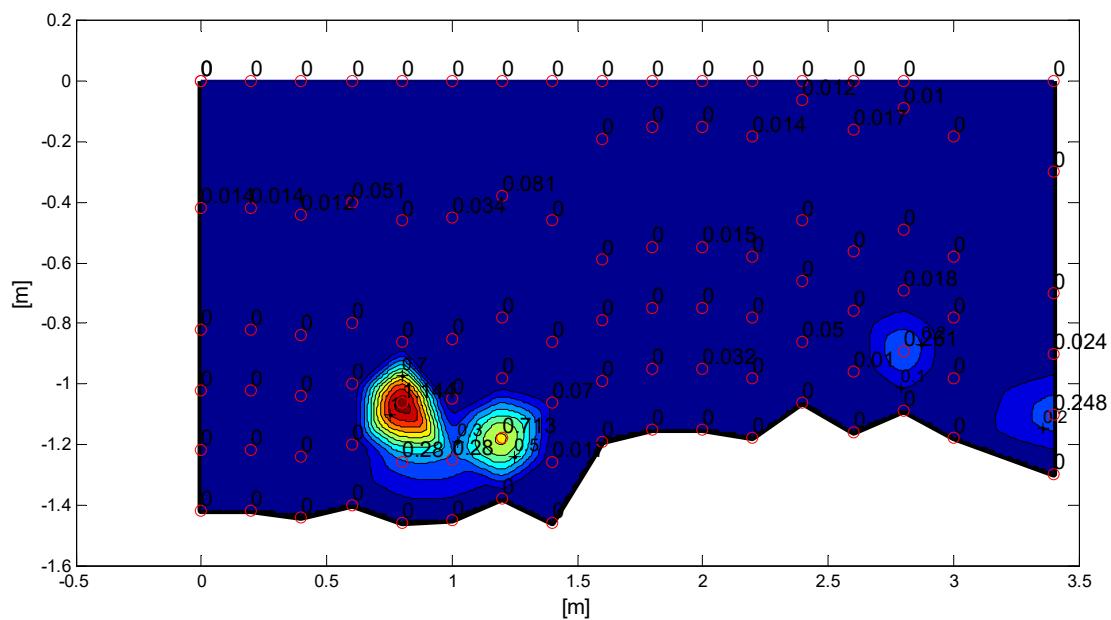
Slika 3.14. Dana 8.6.2015. izmjerena protoka na Fiumari iznosi 790 l/s.

Slika 3.15. Dana 8.6.2015. izmjerena protoka na Lešnjaku iznosi 149 l/s.

Slika 3.16. Dana 8.7.2015. izmjerena protoka na Fiumari iznosi 714 l/s.

Slika 3.17. Dana 8.7.2015. izmjerena protoka na Lešnjaku iznosi 146 l/s.

Slika 3.18. Dana 25.8.2015. izmjerena protoka na Fiumari iznosi 865 l/s.

Slika 3.19. Dana 25.8.2015. izmjerena protoka na Lešnjaku iznosi 159 l/s.

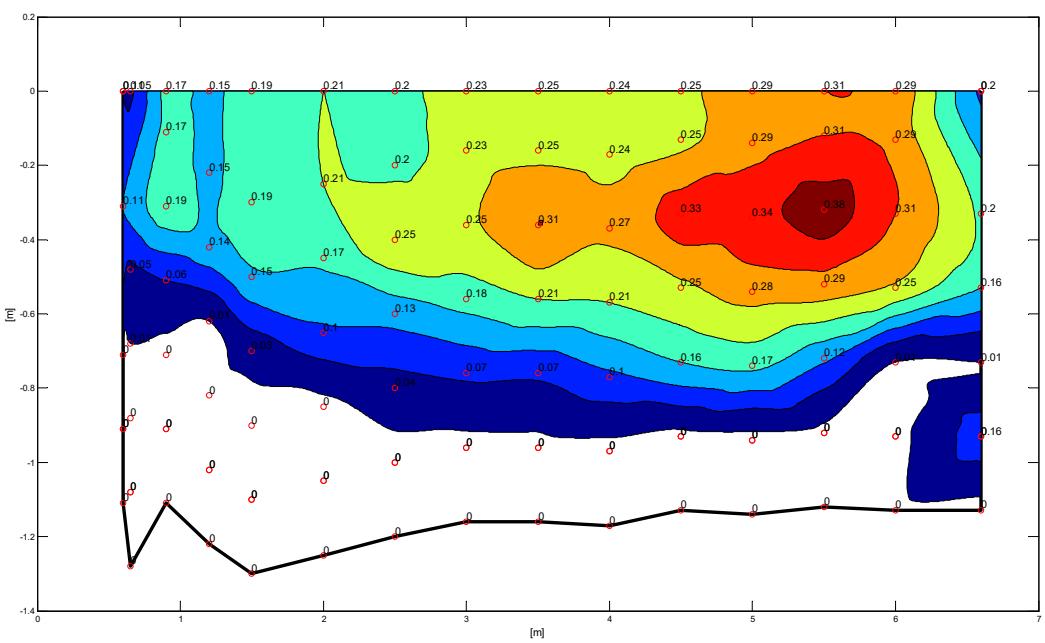
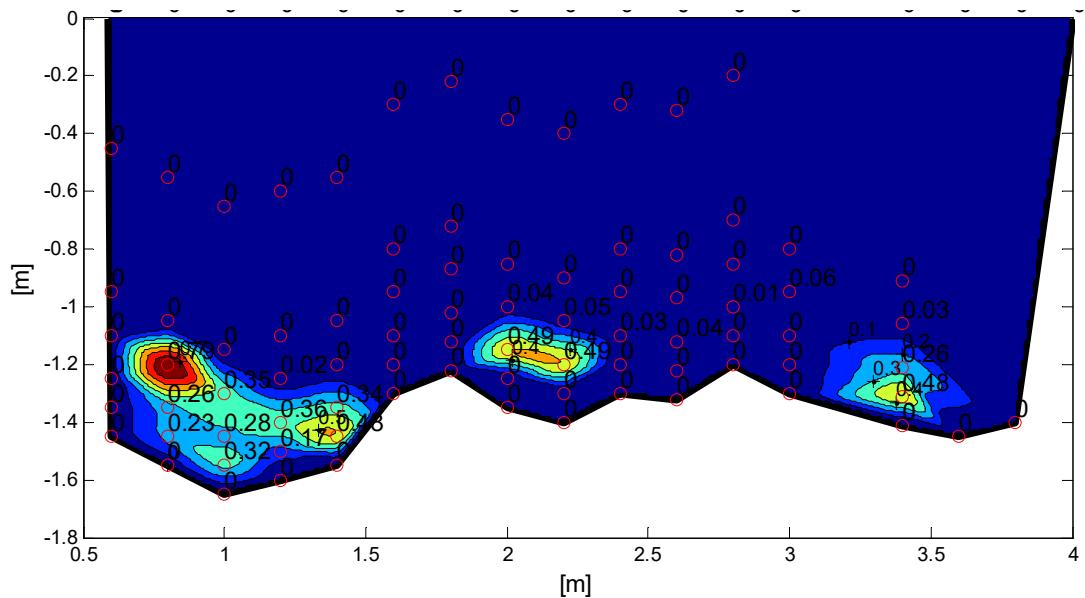
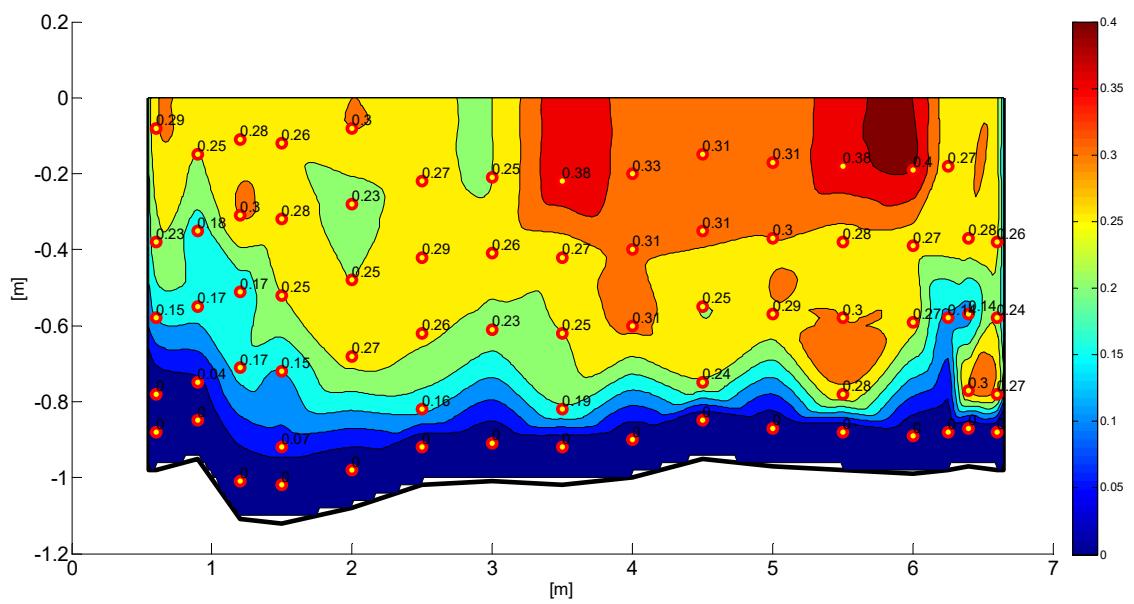
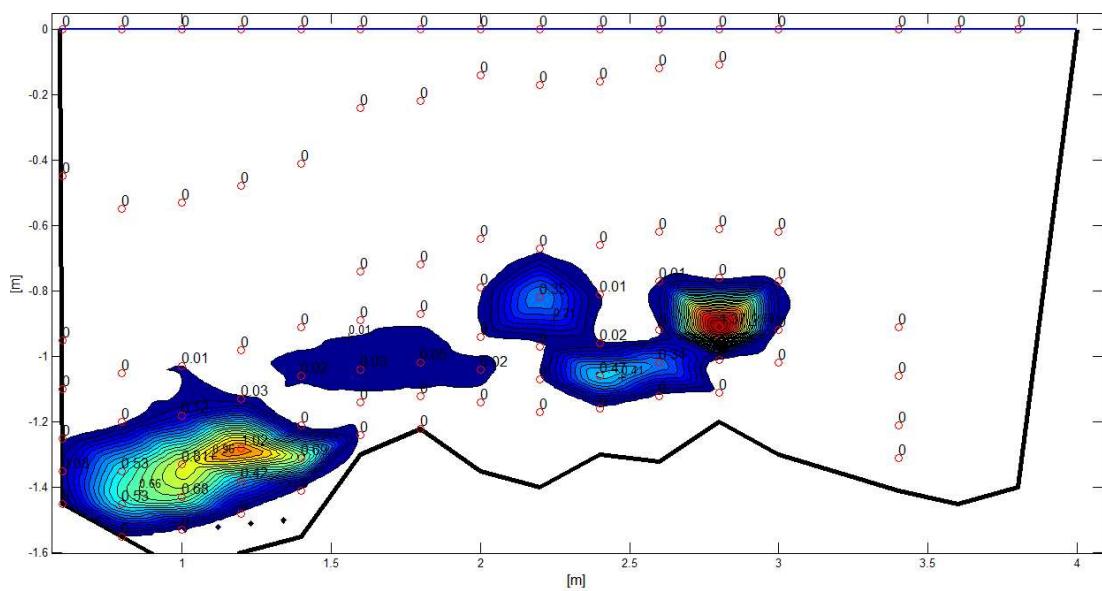
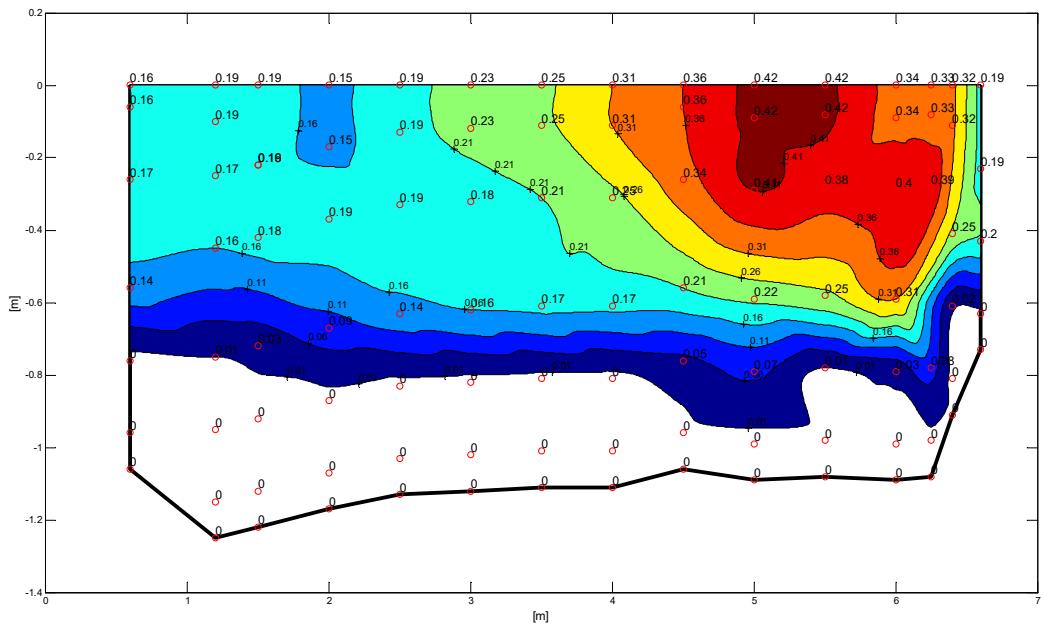
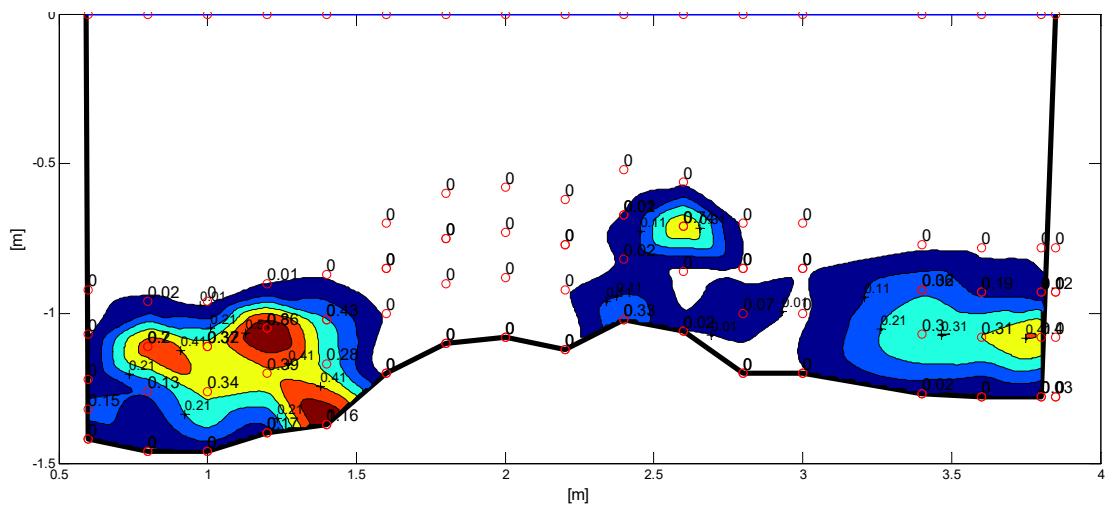
Slika 3.20. Dana 22.9.2015. izmjerena protoka na Fiumari iznosi 981 l/s.

Slika 3.21. Dana 22.9.2015. izmjerena protoka na Lešnjaku iznosi 155 l/s.

Slika 3.22. Dana 22.10.2015. izmjerena protoka na Fiumari iznosi 1372 l/s.

Slika 3.23. Dana 22.10.2015. izmjerena protoka na Lešnjaku iznosi 184 l/s.

Slika 3.24. Dana 11.11.2015. izmjerena protoka na Fiumari iznosi 1011 l/s.

Slika 3.25. Dana 11.11.2015. izmjerena protoka na Lešnjaku iznosi 179 l/s.

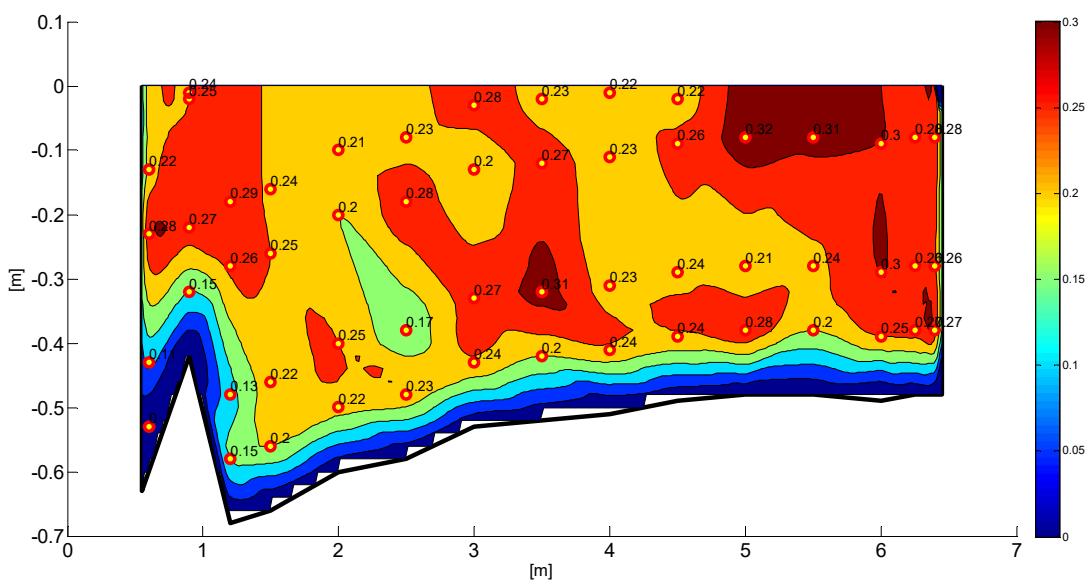
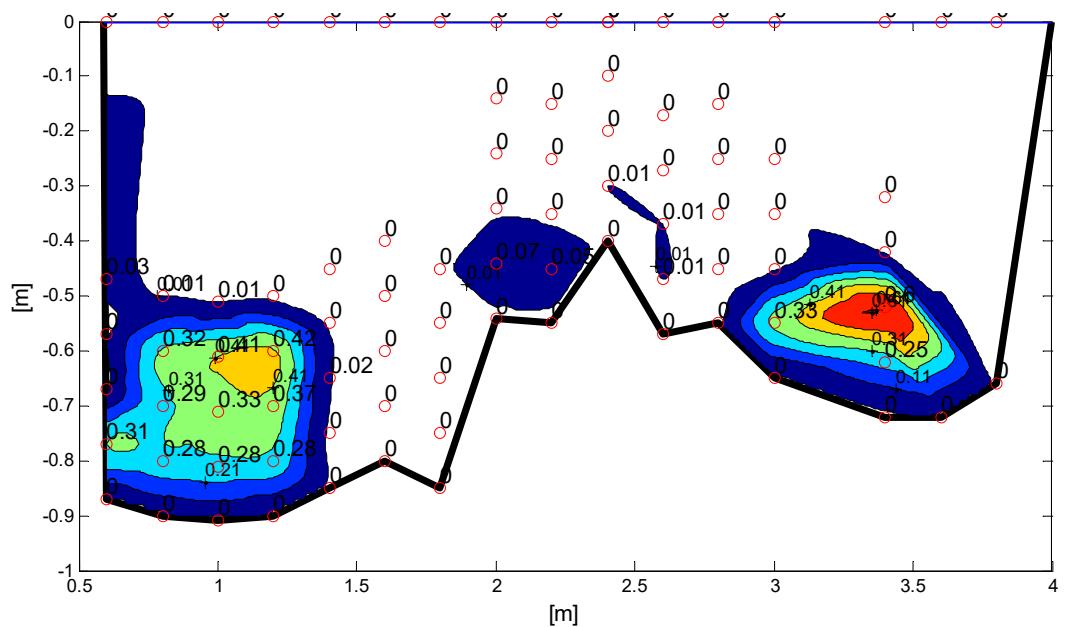
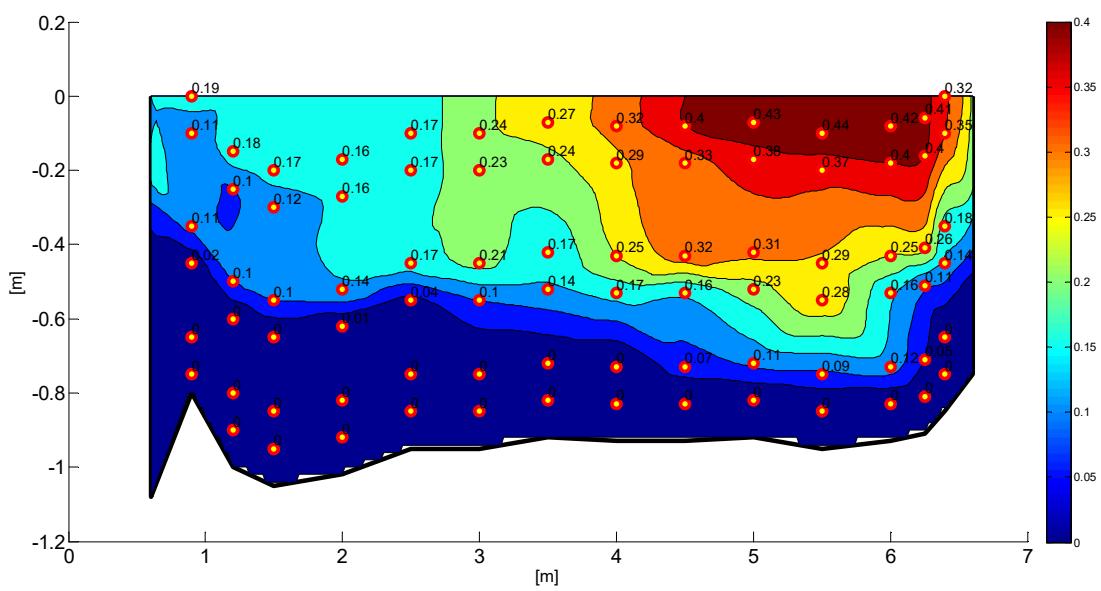
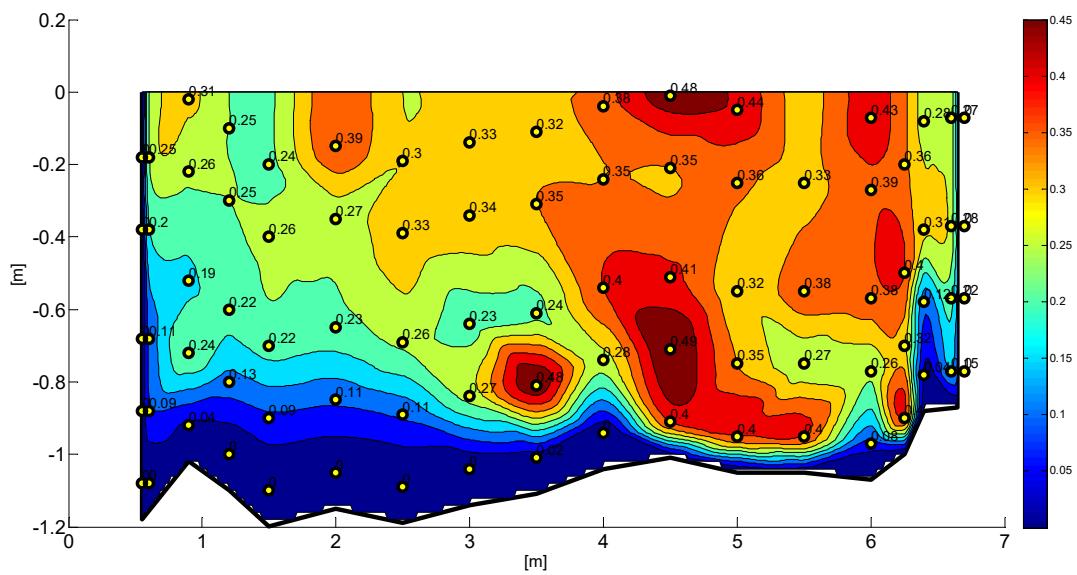
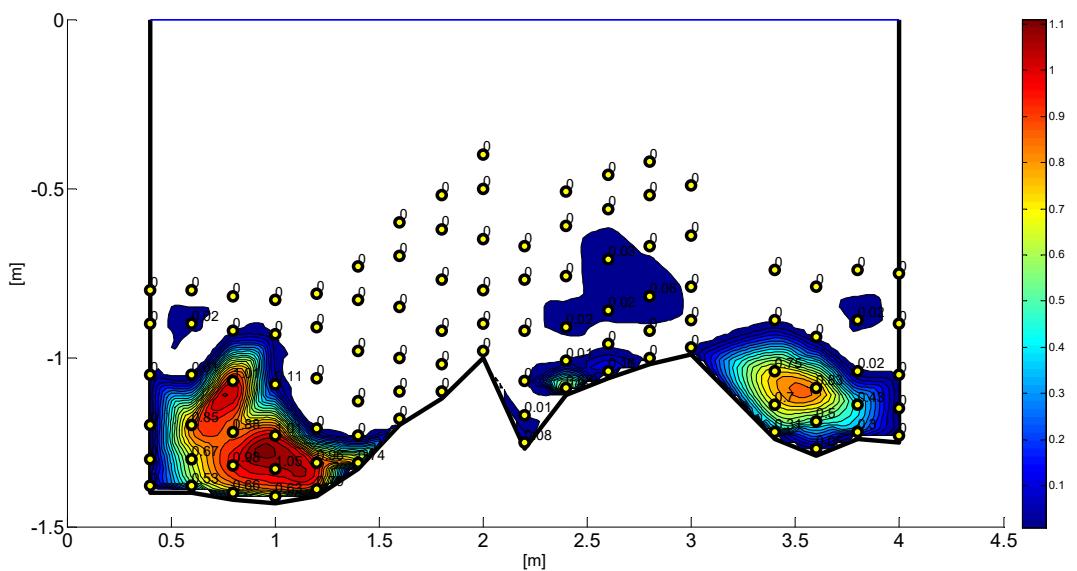
Slika 3.26. Dana 10.12.2015. izmjerena protoka na Fiumari iznosi 712 l/s.

Slika 3.27. Dana 10.12.2015. izmjerena protoka na Lešnjaku iznosi 115 l/s.

Slika 3.28. Dana 27.1.2015. izmjerena protoka na Fiumari iznosi 879 l/s.

Slika 3.30. Dana 17.2.2015. izmjerena protoka na Fiumari iznosi 1778 l/s.

Slika 3.31. Dana 17.2.2015. izmjerena protoka na Lešnjaku iznosi 312 l/s.

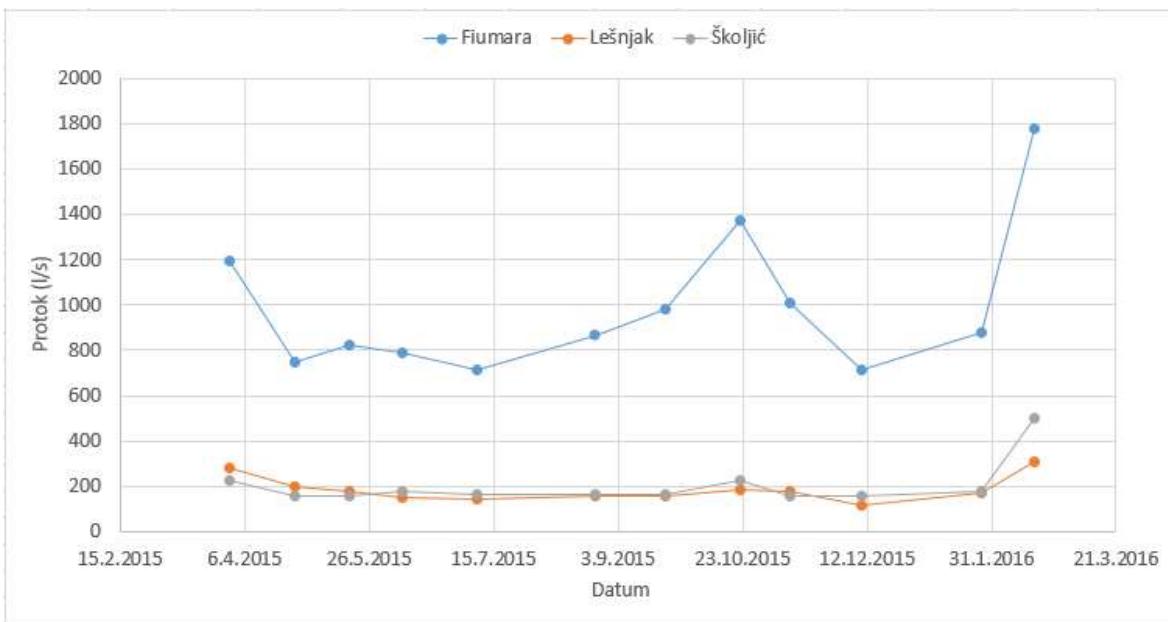
Slika 3.32. Izmjereni i registrirani protoci na postajama Fiumara, Lešnjak i Školjić na dane uzrokovana u razdoblje od ožujka 2015. do veljače 2016.

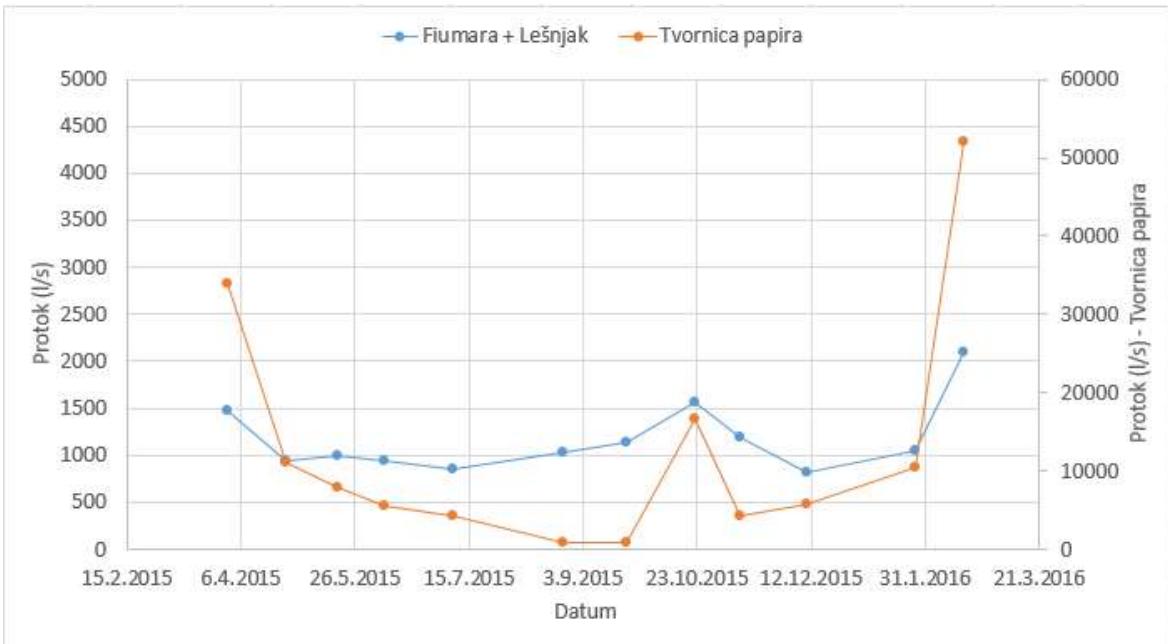
Slika 3.33. Ukupni protoci postaja Fiumare i Lešnjaka u odnosu na karakteristične srednje dnevne vrijednosti protoka na postaji Rječina – Tvornica papira na dane uzrokovana.

Na spomenute odnose veza između zabilježenih protoka Rječine i ukupnih dotoka u Mrvi kanal, mogući utjecaj, uz različit hidrološki režim može imati i rad HE Rijeka i dinamika punjenja i praznjenja akumulacije Valići, ima i različita dinamika crpljenja voda na izvoru Zvir, kao i utjecaj plime i oseke na unutarnjevna kolebanja protoka na mjestu istjecanja izvorskih voda. Zbog tih međuutjecaja, srednji godišnji dotok u ovim dvama ograncima s koncentriranim dotocima u Mrvi kanal može se procijeniti na pojednostavljen način – kao srednja vrijednost 12 raspoloživih mjerenja. U danom slučaju prosječna vrijednost dotoka kanalom Fiumara iznosi 989 l/s, a Lešnjakom 185 l/s, ukupno 1.175 l/s, odnosno oko 1.200 l/s. Maksimalna vrijednost ukupnih

dotoka zabilježena je u veljači 2016. s oko 2.100 l/s, a najmanja u srpnju 2015. s oko 860 l/s.Ukoliko se pak uzmu u obzir da je srednja godišnja protoka Rječine na profilu Tvornice papira $13,3 \text{ m}^3\text{s}^{-1}$, a za 2015.godinu $8,5 \text{ m}^3\text{s}^{-1}$, te prema danom međuodnosu provede redukcija ukupnih dotoka u Mrtvi kanal tijekom analiziranog jednogodišnjeg razdoblja od 3.2015. do 2.2016., te uzme u obzir i natprosječno vodnu veljaču,proizlazi da je srednji višegodišnji dotok u Mrtvi kanal oko $1,5 \text{ m}^3\text{s}^{-1}$.

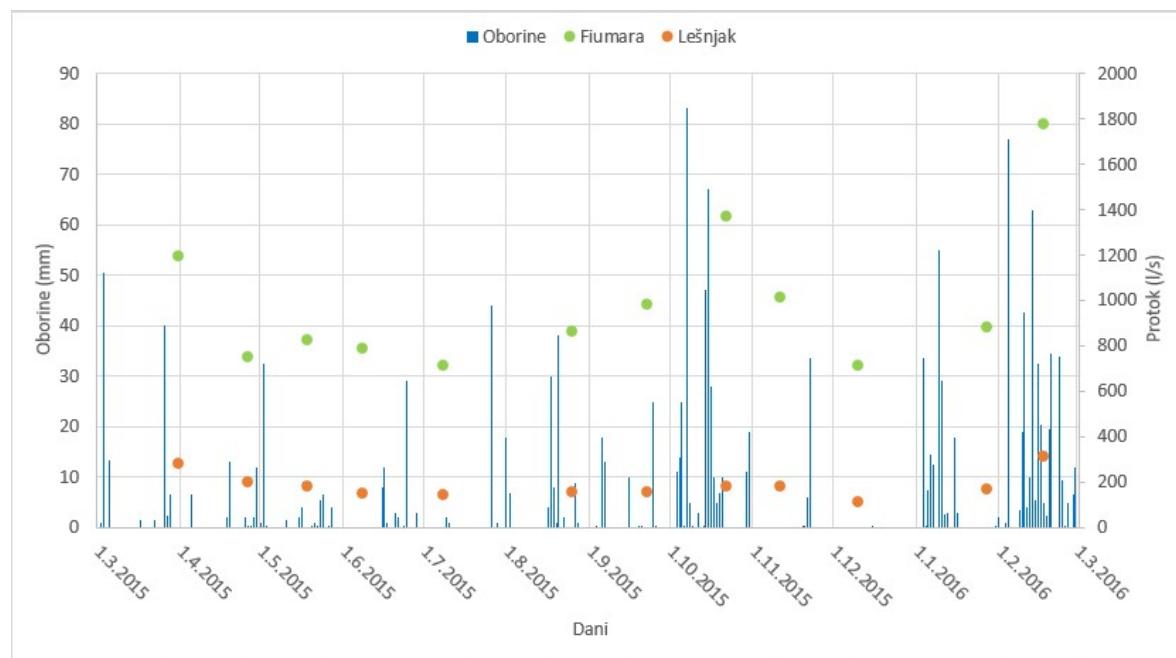
Slika 3.34. Prikaz izmjerenih protoka na postajama Fiumara i Lešnjak te dnevnih količina oborina na postaji Rijeka u razdoblju od ožujka 2015. do veljače 2016. godine.

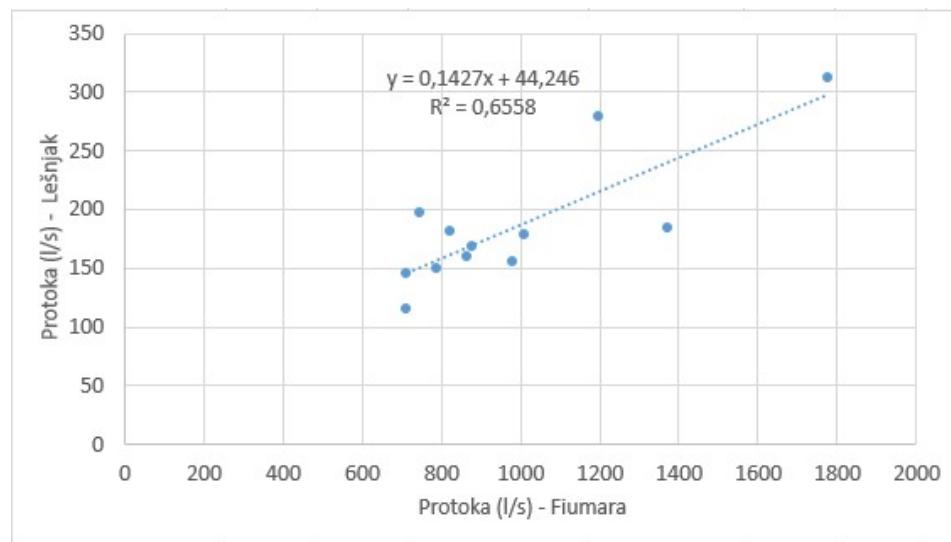
Slika 3.35. Međuodnos izmjerjenih protoka na postajama Fiumara i Lešnjak.
