Istraživanje kakvoće vode i nanosa u Mrtvom kanalu u Rijeci

Rijeka, travanj 2016.

Naziv projekta: **Istraživanje kakvoće vode i nanosa u Mrtvom kanalu u Rijeci**

Naručitelj: Hrvatske vode, Ulica grada Vukovara 220, Zagreb

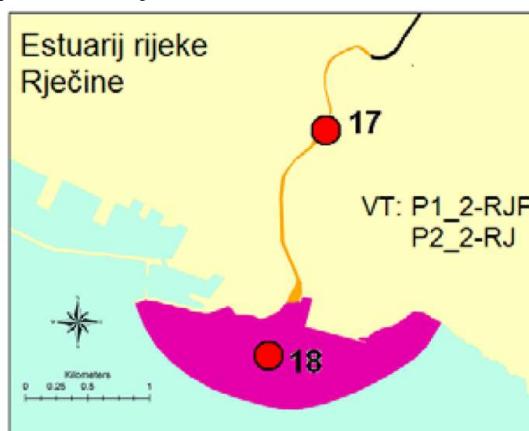
Slika 4.1. Prijedlog tipizacije prijelaznih voda na području estuarija rijeke Rječine (Institut za oceanografiju i ribarstvo, 2011).

Za vodno tijelo P3_2-RJ, sada P2_2-RJ (Rječina), isti dokument Institut za oceanografiju i ribarstvo (2011), uzprimjetljivu razliku u primijenjenom stupnju klasifikacije u odnosu na prikazu sa slike 4.1. (Tablica 4.1.) kao prijedlog mjera navodi da to vodno tijelo treba predložiti kao kandidata za znatno izmijenjena vodna tijela. Nadalje se u tom dokumentu predlaže da se za vodno tijelo P1_2-RJP (sam donji tok Rječine između utoka Zvira i kanala HE Rijeka i ušća) provedu daljnja istraživanja tipologije ili statusa vodnog tijela, dok se za vodno tijelo P2_2-RJP, koje obuhvaća utjecajni prostor toka Rječine izvan neposrednog ušća njenoga korita, predlaže u tom dokumentu dana klasifikacija.

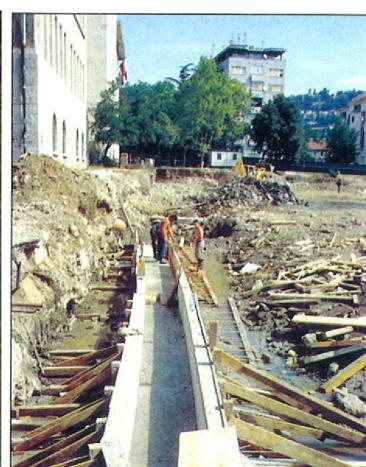
Slika 5.7. Izgradnja novog korita Lešnjaka ispred južnog krila škole Nikola Tesla (Stražićić, 1999.).

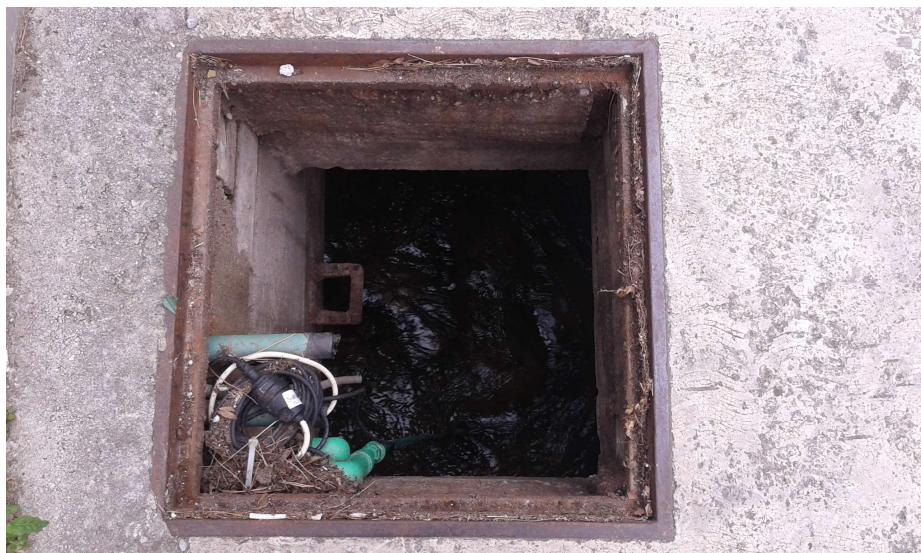
Slika 5.9. Podzemni tok potoka Školjić.

Školjić u širem smislu obuhvaća područje između desne obale Rječine i Vodovodne ulice na podnožju padine Kalvarije, odnosno sadašnje parkiralište na Školjiću, remizu Autotroleja i područje bivšeg Mesokombinata. Izvor potoka Školjić nalazi se ispod nivoa Vodovodne ulice te prolazi donjim dijelom Ulice Ivana Grohovca i ispod Ulice Žrtava fašizma, pa prema Fiumari. U tijeku građevinskih radova polaganja nove cijevi plinovoda otkriveno je na spoju Ulice Žrtava fašizma i Fiumare nadsvođeno korito s podosta izdašnim tokom čiste vode usmjerenim prema istoku i koje najvjerojatnije završava na podvodnom ušću u Mrtvom kanalu. Pristup potoku bio je putem uređenog kontrolnog šahta u blizini zgrade bivšeg plivačkog bazena na Školjiću u kojem se na dubini od oko 1,5 m ispod razine ulice vidi snažan vodotok potoka Školjić (Slika 5.9.). Njegovo je pokriveno korito široko oko 1 m.

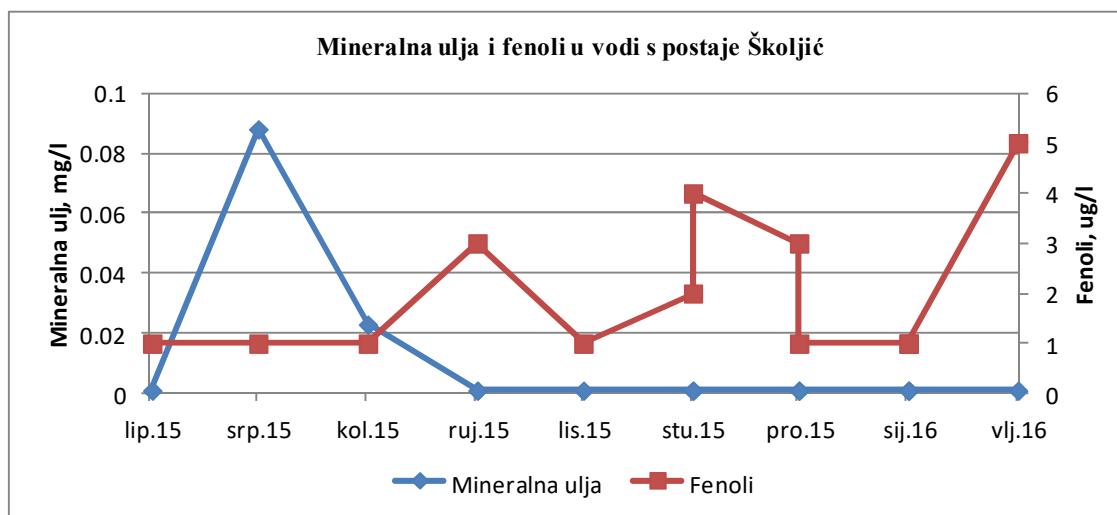
Slika 5.10. Koncentracije mineralnih ulja i fenola u vodi s postaje potoka Školjić.

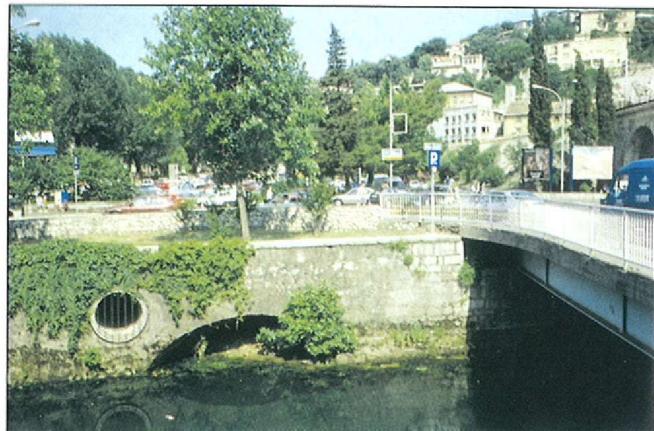
Slika 5.11.Nadsvođeno nekadašnje ušće „potoka iz Vodovodne“ u obalnom zidu korita Rječine na Školjiću pokraj sjevernog cestovnog mosta (Stražići, 1999.).

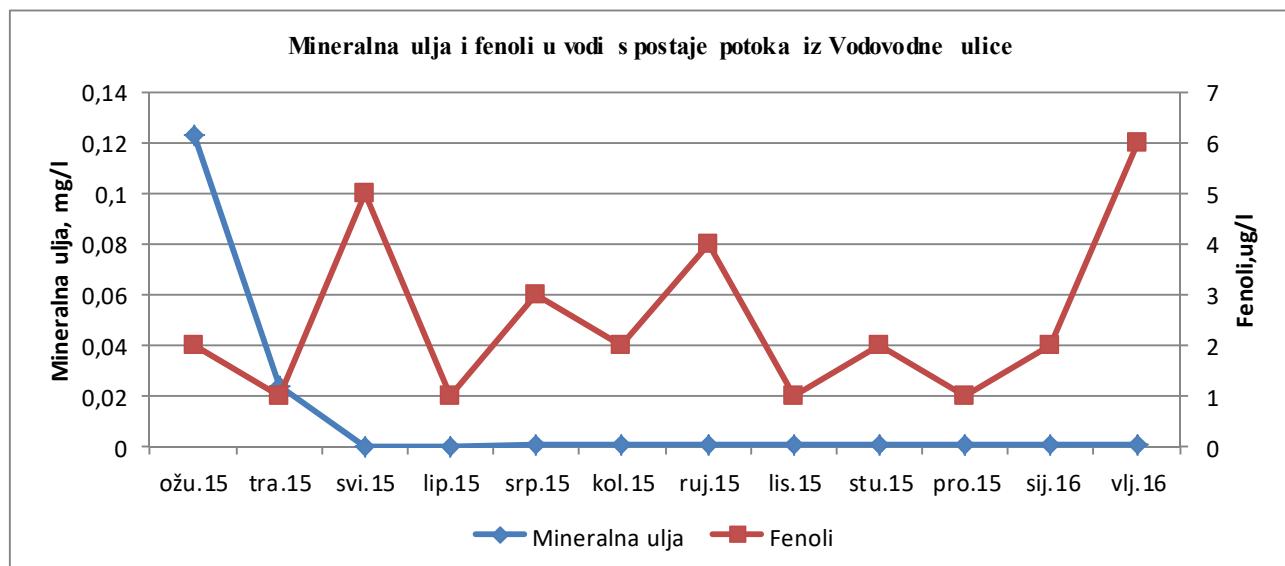
Slika 5.13. Koncentracije mineralnih ulja i fenola u vodi s postaje potoka iz Vodovodne ulice.

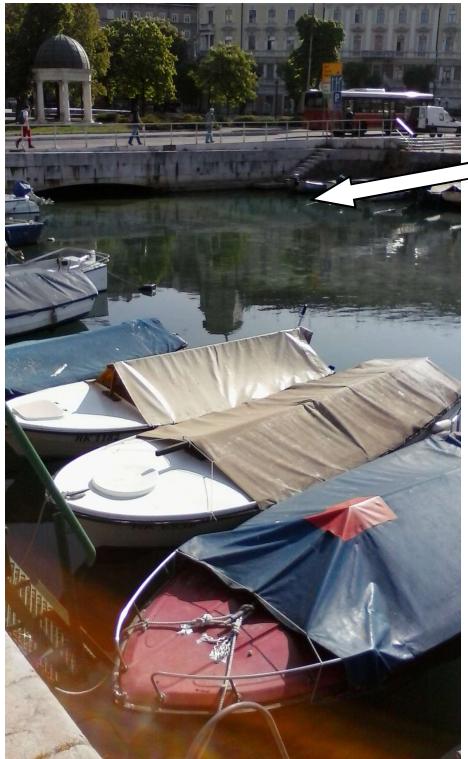
Slika 5.14. Postaja kod Mosta Fiumara.

Na postaji kod Mosta Fiumara (Slika 5.14.) uzorci vode uzimani su jednom mjesечно u razdoblju od ožujka 2015. do veljače 2016. Temperatura vode se u tom razdoblju kretala u vrijednostima od 9,1 do 14,4°C, s prosječnom temperaturom od 10,6°C. pH vrijednost nije se puno mijenjala i kretala se u rasponu od 7,6 do 7,8. U dva navrata utvrđene su nešto veće vrijednosti mutnoće. Maksimalna vrijednost mutnoće zabilježena je u kolovozu 2015. i iznosila je 9,2 NTU. Nešto niža vrijednost zabilježena je u svibnju 2015. i iznosila je 7,55 NTU. Prosječna vrijednost mutnoće u ispitivanom razdoblju iznosila je 3,1 NTU. Tijekom svih ispitivanja prozirnost vode nije se smanjivala. Električna vodljivost kretala se u vrlo širokom rasponu od 1338 do 14520 µS/cm. Prosječna vrijednost u ispitivanom razdoblju iznosila je 7291 µS/cm. Alkalitet se kretao u vrijednostima od 123 do 160 mg/l CaCO₃, a tvrdoća od 665 do 2237 mg/l CaCO₃. Na postaji kod Mosta Fiumara određivao se i salinitet. Srednja vrijednost saliniteta u ispitivanom razdoblju iznosila je 4,96 psu, pa se obzirom na ovu vrijednost postaja svrstava prema kriteriju za tipizaciju prijelaznih voda $0,5 < s < 5$ u oligohalini tip prijelazne vode. Salinitet se kretao od 2,80 do 9,36 psu.

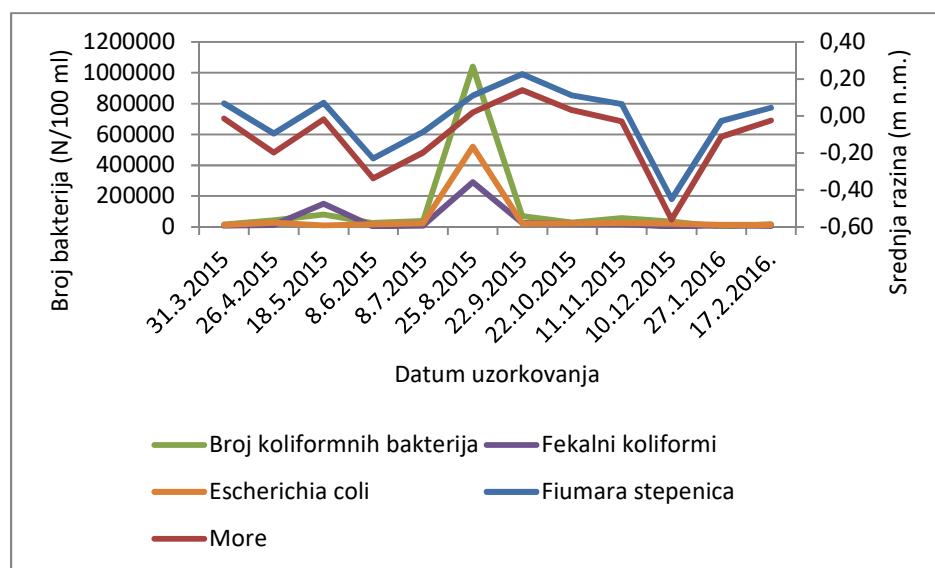
Slika 5.16. Vodostaji izmjereni u Mrtvom kanalu (Fiumara stepenica i More) i kretanje broja bakterija indikatora fekalnog onečišćenja na postaji kod Mosta Fiumara u razdoblju od ožujka 2015. do veljače 2016. godine.

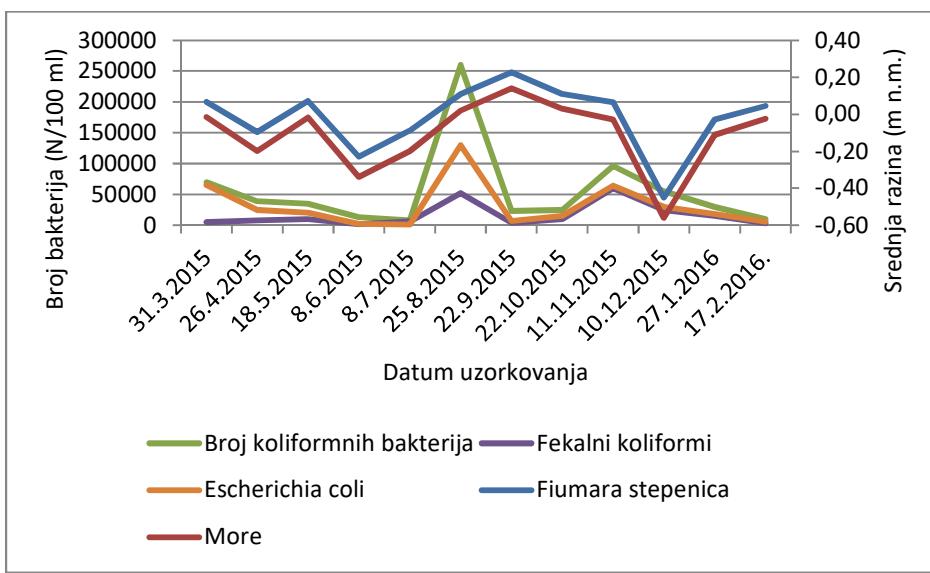
Slika 5.26. Vodostaji izmjereni u Mrtvom kanalu (Fiumara stepenica i More) i kretanje broja bakterija indikatora fekalnog onečišćenja na postaji kod Mosta kod kazališta u razdoblju od ožujka 2015. do veljače 2016. godine.

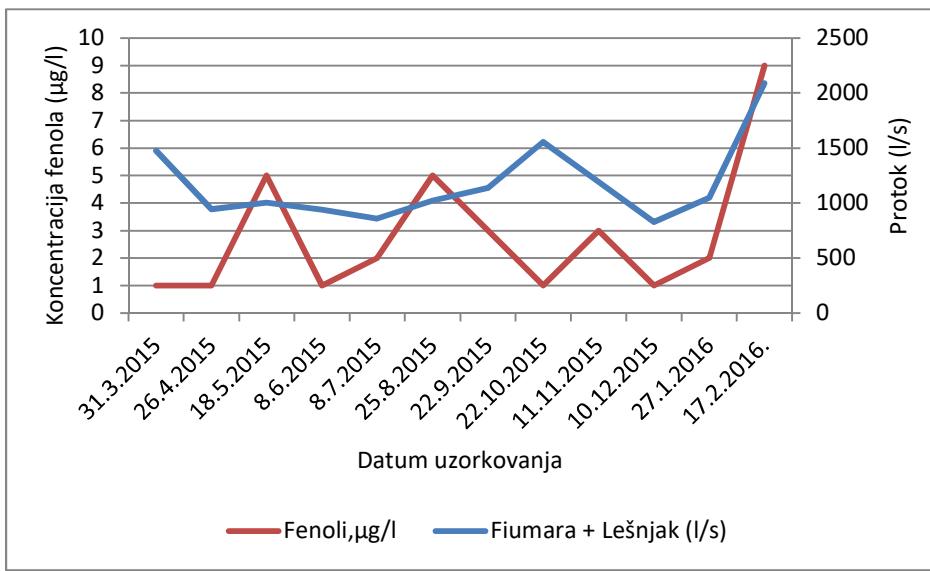
Slika 5.27. Protok vode na mjernoj postaji u Mrtvom kanalu (Fiumara+Lešnjak) i koncentracija fenola na postaji kod Mosta kod kazališta u razdoblju od ožujka 2015. do veljače 2016. godine.

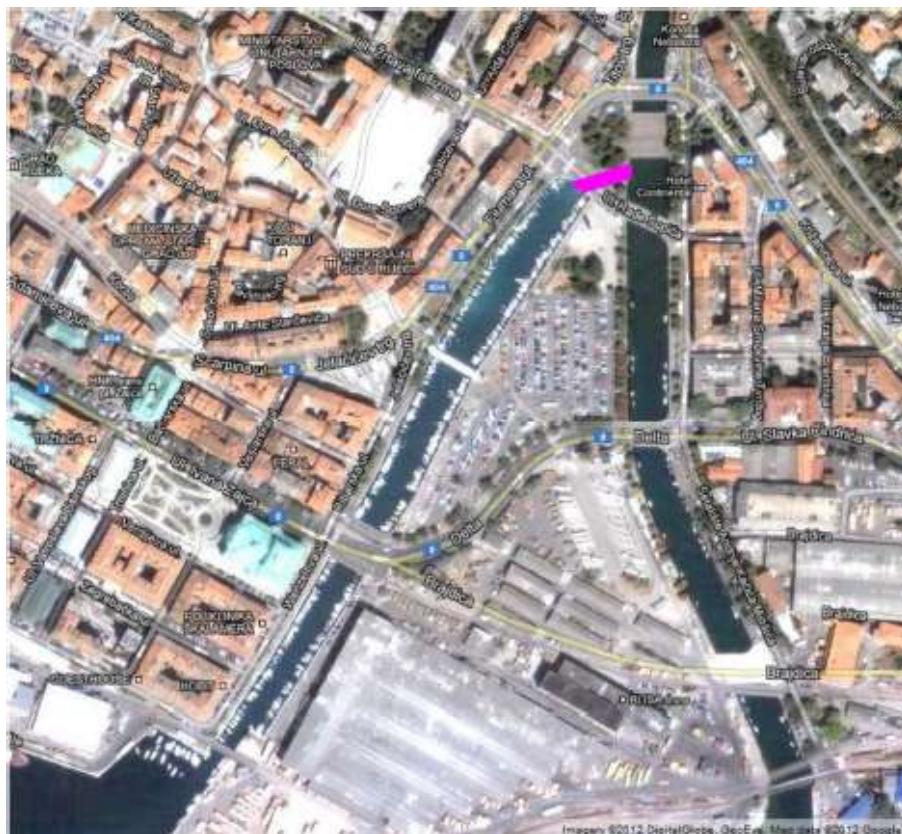
Slika 6.1. Inicijalno predviđena lokacija spojnog kanala (ljubičasta boja),
(Tehnički fakultet Rijeka, 2015.)

Prilikom postavljanja dispozicije spojnog kanala potrebno je zadovoljiti osnovnu funkcionalnost u vidu kontroliranog propuštanje vode iz korita Rječine, a da uvjeti tečenja koji se pritom ostvaruju bitno ne izmijene sadašnje i buduće korištenje prostora Mrtvog kanala. Pritom je potrebno nužno zadovoljiti dugoročno optimalno rješenje spojnog kanala, hidraulički oblikovanog u cilju maksimiziranja protočnosti, te urbanistički i estetski kvalitetno uklopljenog u budući gradski park na Delti predviđen po prostornom planu. Da bi se ostvarila učinkovitost takvog spojnog kanala provedena je analiza sustava Rječina - Mrtvi kanal pomoću računalnih modela za 1D, 2D i 3D strujanje vodenih masa, pri čemu su korišteni ulazni parametri koji su se odnosili na postojeće hidrološke podatke o tečenju vodotoka Rječine, te mareografski podaci o oscilacijama mora u Riječkom zaljevu (Tehnički fakultet Rijeka, 2015.). Temeljem provedene hidrološke analize na donjem toku vodotoka Rječine usvojen je referentni protok velike vode od $Q=273 \text{ m}^3/\text{s}$ koji odgovara 1000-godišnjem povratnom periodu. Dodatno su u razmatranje uzeti i protoci na profilu Tvornice papira koji odgovaraju malim vodama (korišteni podaci o trajnosti protoka na profilu Tvornice papira u periodu od 2010.-2013. godine) i srednjim vodama. Dobiveni protoci uzeti su sa vrijednostima 8, 30 i 100 m^3/s , a čemu odgovaraju trajanja prema definiranoj krivulji trajanja za 2015.g. od 60%, 2,5% i 4,2%. Kod simulacija strujanja sa spojnim cijevima i kanalima nisu analizirani protoci veći od 100 m^3/s , jer se očekuje izgradnja zapornice koja će kontrolirano puštati vodu u Mrtvi kanal. Procjena je da će kod većih protoka zapornica biti zatvorena i neće biti protoka prema Mrtvom kanalu.

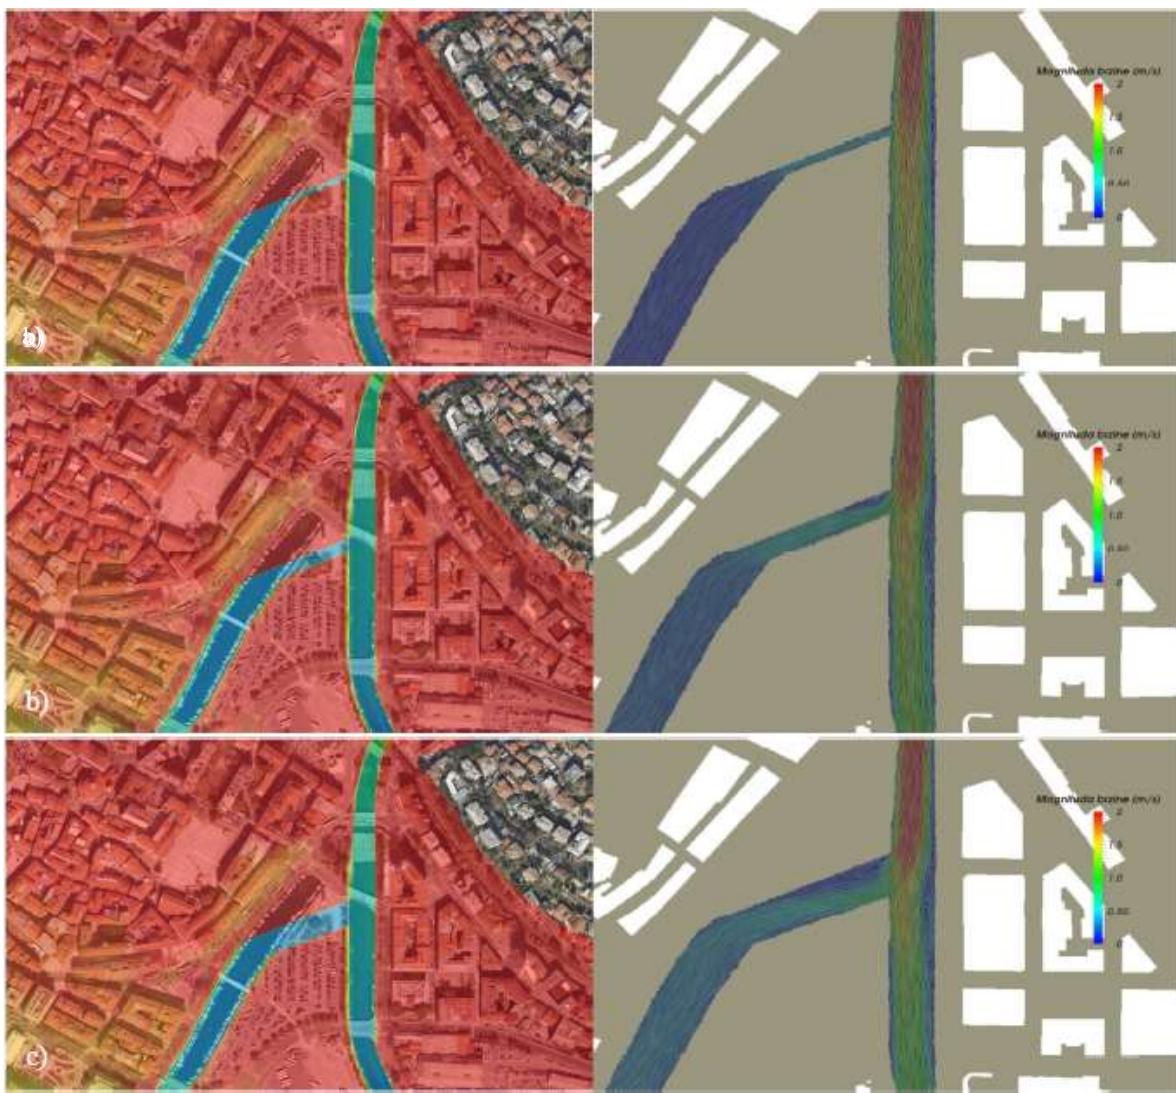
Slika 6.3. Spojno rješenje korita Rječine i Mrtvog kanala tip 1A sa varijantom) širine kanala 5 m (lijevo) i prikazom strujnica i magnituda brzine strujanja (desno, $Q=100 \text{ m}^3/\text{s}$ i $H_m=0,0 \text{ m n.m.}$), b) širine kanala 15 m (lijevo) i prikazom strujnica i magnituda brzine strujanja (desno, $Q=100 \text{ m}^3/\text{s}$ i $H_m=0,0 \text{ m n.m.}$), te c) širine kanala 30 m (lijevo) i prikazom strujnica i magnituda brzine strujanja (desno, $Q=100 \text{ m}^3/\text{s}$ i $H_m=0,0 \text{ m n.m.}$), (Tehnički fakultet Rijeka, 2015).

Iz dаних je prikaza vidljivo da razmatrane spomenute hipotetske mogućnosti, pogotovo u slučaju tečenja $100 \text{ m}^3/\text{s}$ vode koritom Rječine, mogu s jedne strane uzrokovati probleme intenziviranja procesa taloženja nanosa u Mrtvom kanalu. Stoga je nužno planirati mogućnost kontroliranog zatvaranja dotoka iz Rječine kako ne bi došlo do povećane sedimentacije na prostoru Mrtvog kanala te u nastavku i lučkog akvatorija.

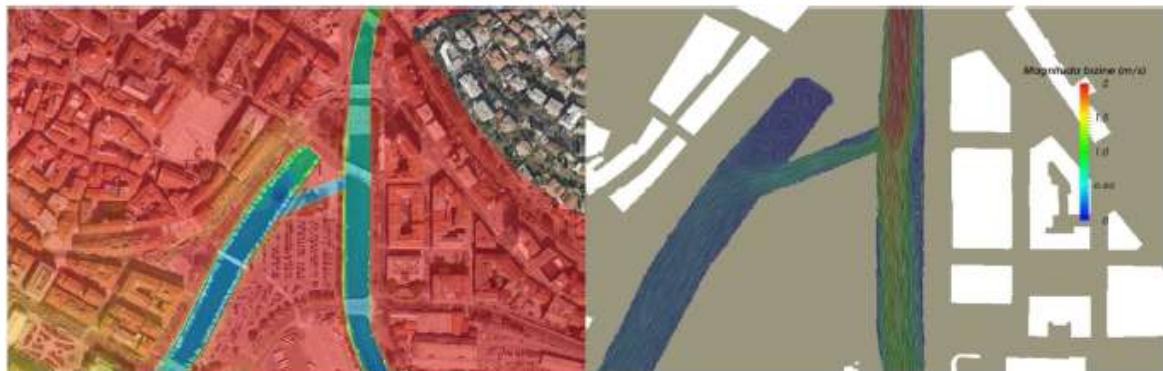
Slika 6.4. Spojno rješenje korita Rječine i Mrtvog kanala tip 1B sa varijantom širine kanala 15 m (lijevo) i prikazom strujnica i magnituda brzine strujanja (desno, $Q=100 \text{ m}^3/\text{s}$ i $H_m=0,0 \text{ m n.m.}$), (Tehnički fakultet Rijeka, 2015).

Kota dna spojnog kanala u računalnom modelu kod varijanti spojnog kanala tipa 1, 2 i 3 postavljena je na -3,0 m n.m, dok je kod spojnog kanala tipa 4 (tzv. „račva“) postavljena na -2,5 m n.m. Kod svih gore navedenih varijanti spojnog kanala Mrvi kanal je u području od spoja do mosta prema cesti D404 produbljen na kotu -3,0 m n.m. U spojnim varijantama sa skraćenim Mrvima kanalom (tip 1A i 2A) dio Mrtvog kanala uzvodno od spoja je u računalnom modelu „zatrpan“, odnosno visina terena na tom području postavljena je na kotu +2,0 m n.m. Na taj način je izbjegnuto zadržavanje otpadaka i organske materije koja bi se zasigurno skupljala u vrtložnoj mrvovoj zoni u uzvodnjem dijelu Mrtvog kanala. Prilikom provedenih modeliranja nije uziman u obzir položaj kolektora otpadnih voda.

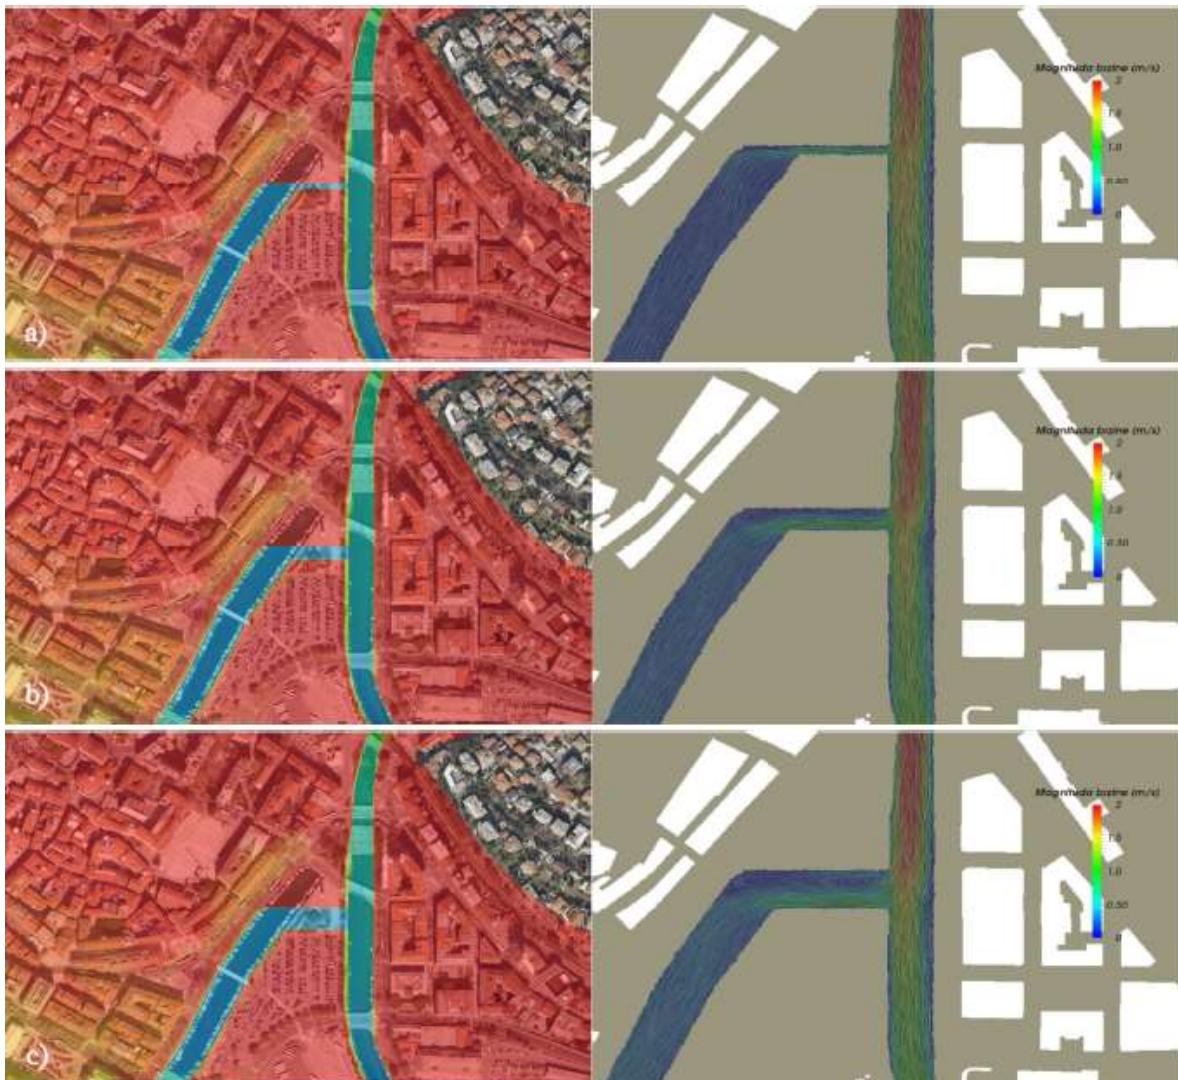
Slika 6.5. Spojno rješenje korita Rječine i Mrtvog kanala tip 2A sa varijantom širine kanala 5 m (lijevo) i prikazom strujnica i magnituda brzine strujanja (desno, $Q=100 \text{ m}^3/\text{s}$ i $H_m=0,0 \text{ m n.m.}$), b) širine kanala 15 m (lijevo) i prikazom strujnica i magnituda brzine strujanja (desno, $Q=100 \text{ m}^3/\text{s}$ i $H_m=0,0 \text{ m n.m.}$), te c)

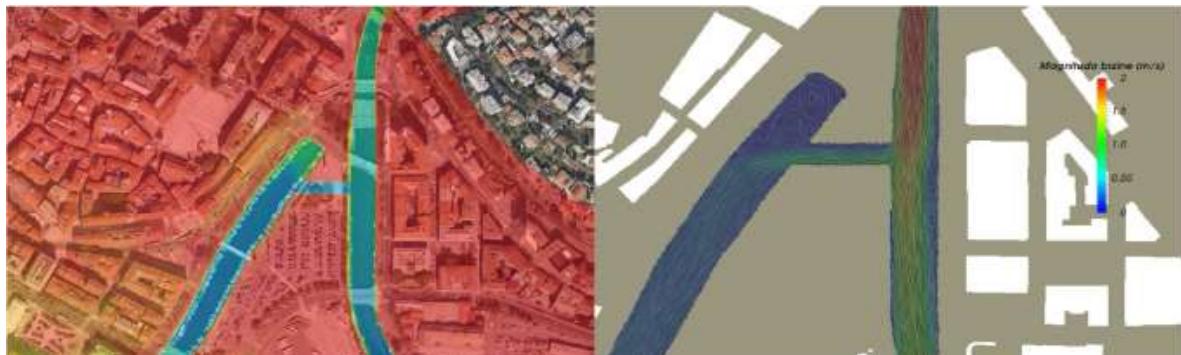
Slika 6.6. Spojno rješenje korita Rječine i Mrtvog kanala tip 2B sa varijantom širine kanala 15 m (lijevo) i prikazom strujnica i magnituda brzine strujanja (desno, $Q=100 \text{ m}^3/\text{s}$ i $H_m=0,0 \text{ m n.m.}$), (Tehnički fakultet Rijeka, 2015)

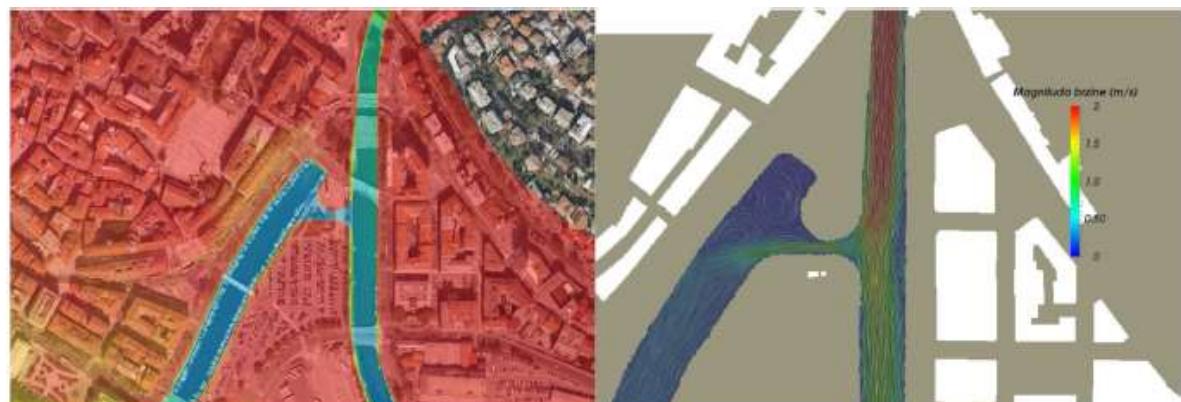
Slika 6.7. Spojno rješenje korita Rječine i Mrtvog kanala tip 3 (lijevo) i prikaz strujnica i magnituda brzine strujanja (desno, $Q=100 \text{ m}^3/\text{s}$ i $H_m=0,0 \text{ m n.m.}$), (Tehnički fakultet Rijeka, 2015)

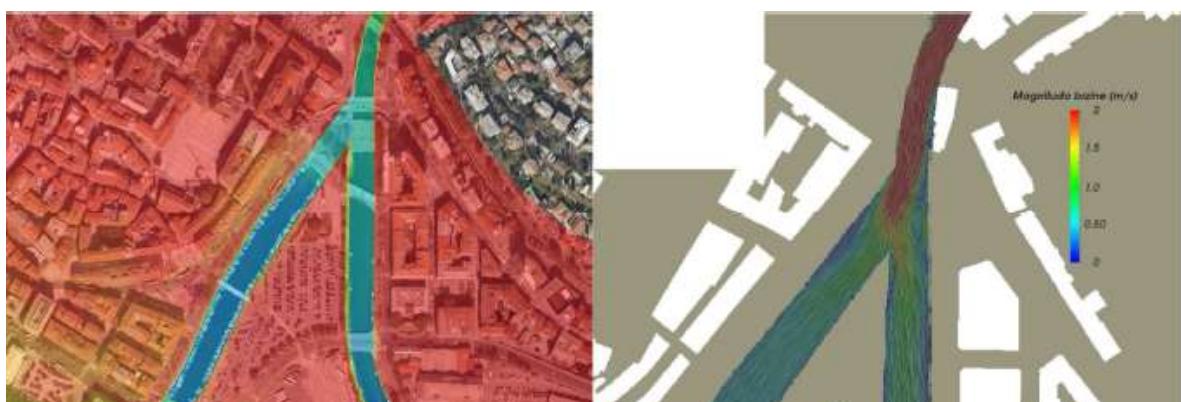
Slika 6.8. Spojno rješenje korita Rječine i Mrtvog kanala tip 4 (lijevo) i prikaz strujnica i magnituda brzine strujanja (desno, $Q=100 \text{ m}^3/\text{s}$ i $H_m=0,0 \text{ m n.m.}$), (Tehnički fakultet Rijeka, 2015)

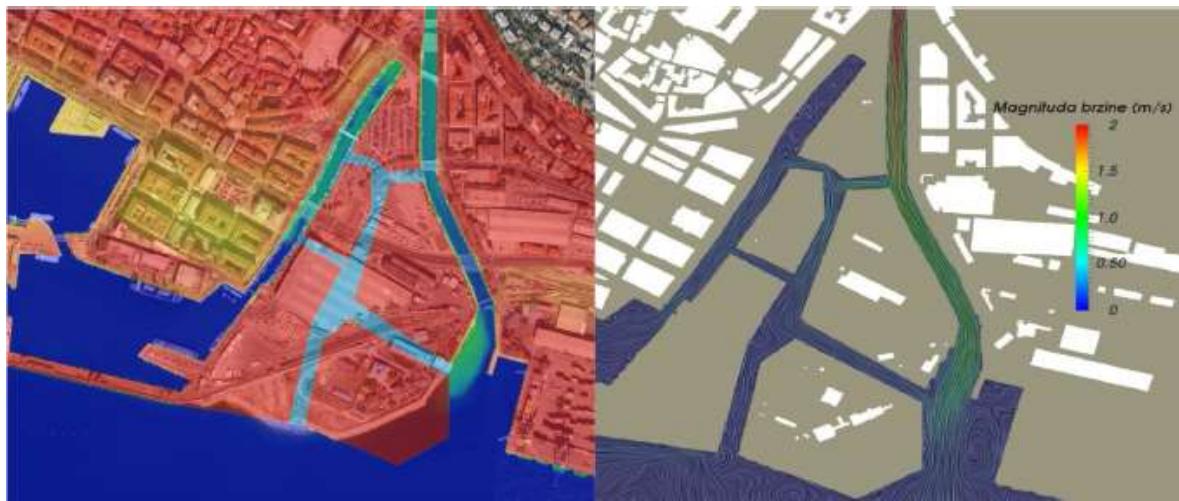
Slika 6.9. Varijantno rješenje kanalnog sustava prema urbanističkom rješenju uređenja područja Deltе (lijevo) i prikazom strujnica i magnituda brzine strujanja (desno, $Q=100 \text{ m}^3/\text{s}$ i $H_m=0,0 \text{ m n.m.}$), (Tehnički fakultet Rijeka, 2015)

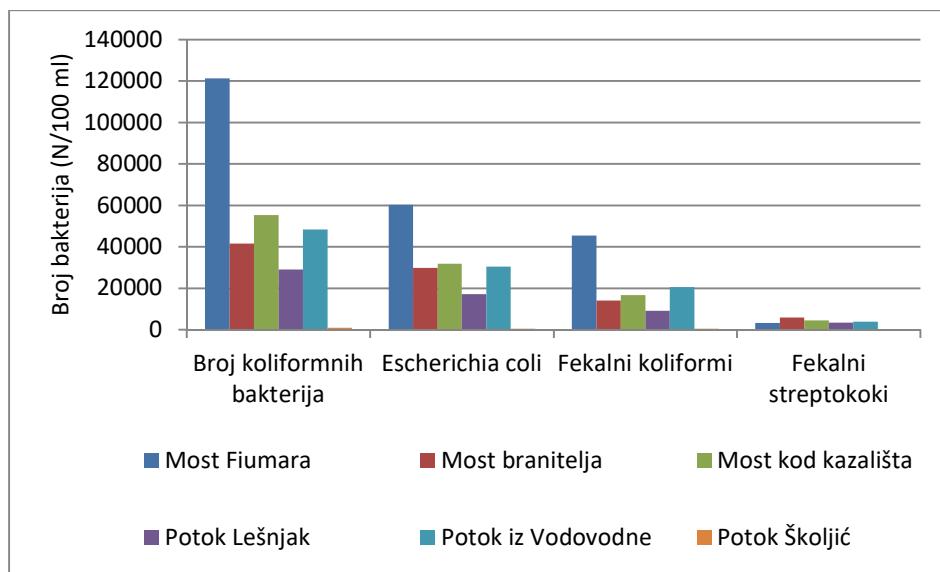
Slika 7.1. Usporedba prosječnog godišnjeg broja koliformnih bakterija, *Escherichie coli*, fekalnih koliformnih bakterija i fekalnih streptokoka na svim ispitivanim postajama u razdoblju od ožujka 2015. do veljače 2016. godine.

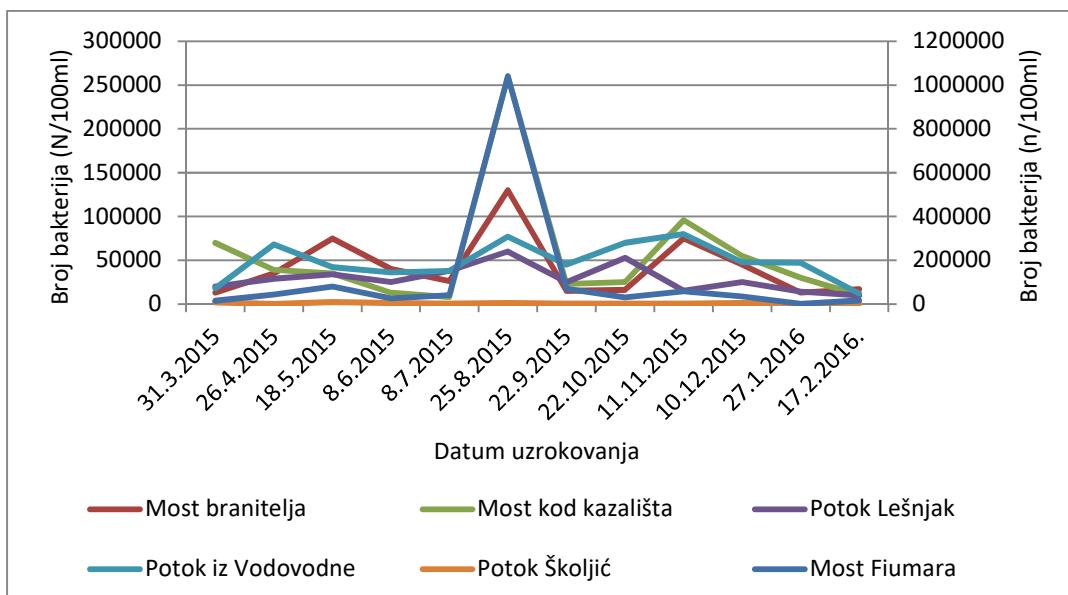
Slika 7.2.Usporedba broja koliformnih bakterija na svim ispitivanim postajama u razdoblju od ožujka 2015. do veljače 2016. godine.
