# HIDROMORFOLOŠKI MONITORING U RIJEKAMA U 2016. I 2017. GODINI

## **Dodataka 1A**

Ocjene hidromorfološkog stanja površinskih vodnih tijela  
tekućica i kartografski prikaz u HTRS 96 projekciji

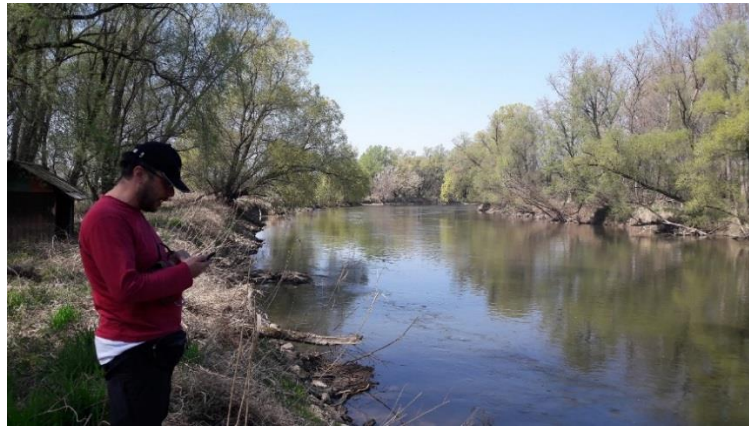
Slika 1a:– početak odsječka

Ukupna hidromorfološka ocjena za odsječak na mjernoj postaji *Mura, Goričan*, kao i za cijelo vodno tijelo, odražava neznatno promijenjeno stanje.

Hidrološko stanje je neznatno promijenjeno, a uzdužna povezanost je neprekinuta.

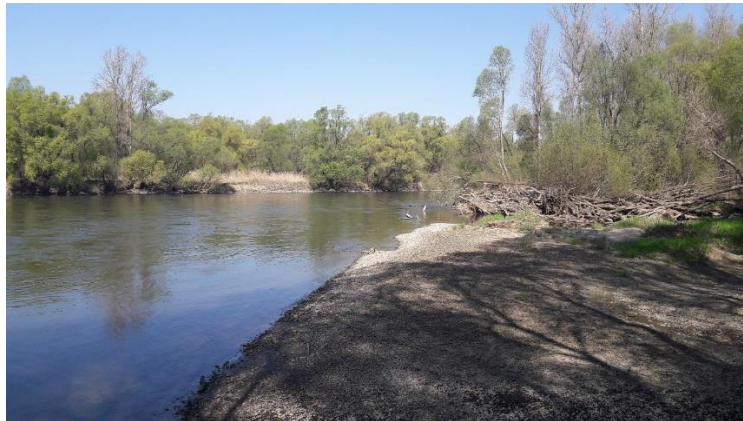
Slika 1b: - sediment/podloga

Morfološko stanje je dobro, odnosno neznatno promijenjeno. Obale tekućice su prirodne, s prirodnom priobalnom vegetacijom. Erozijско sedimentacijski procesi odražavaju prirodno stanje. Lateralna povezanost rijeke s poplavnim područjem je umjereno ograničena.

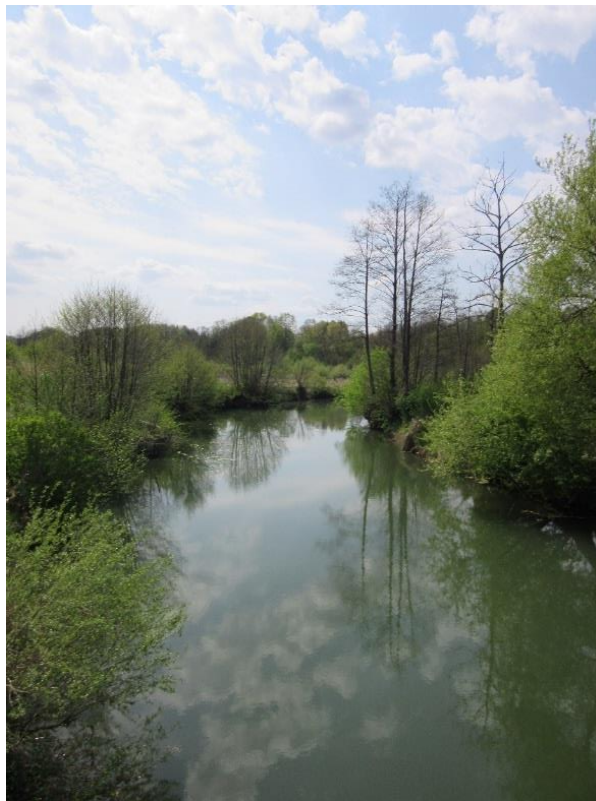
Slika 1a:– početak odsječka

Ukupna hidromorfološka ocjena za odsječak na mjernoj postaji *Radonja, Tušilović*, kao i za cijelo vodno tijelo, odražava neznatno promijenjeno stanje. Hidrološko stanje je neznatno promijenjeno, a uzdužna povezanost je neprekinuta.

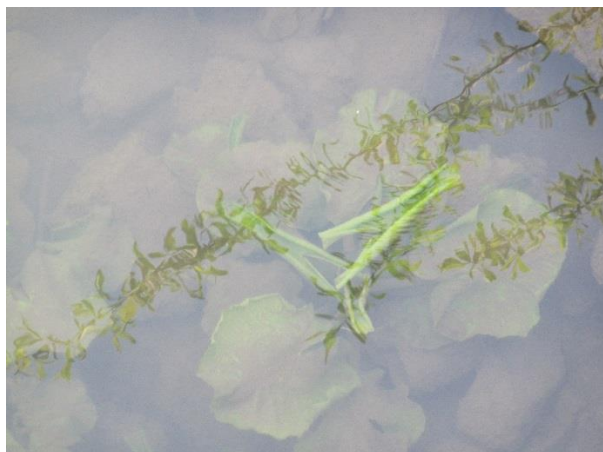
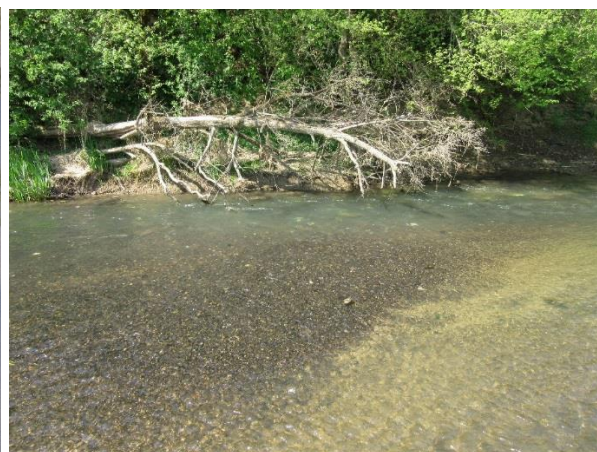
Slika 1b: - sediment/podloga

Morfološko stanje je dobro, odnosno neznatno promijenjeno. Obale tekućice su prirodne, s prirodnom priobalnom vegetacijom. Erozijsko sedimentacijski procesi odražavaju umjereno odstupanje od prirodnog. Lateralna povezanost rijeke s poplavnim područjem i mogućnost lateralnog kretanja korita su neograničeni.

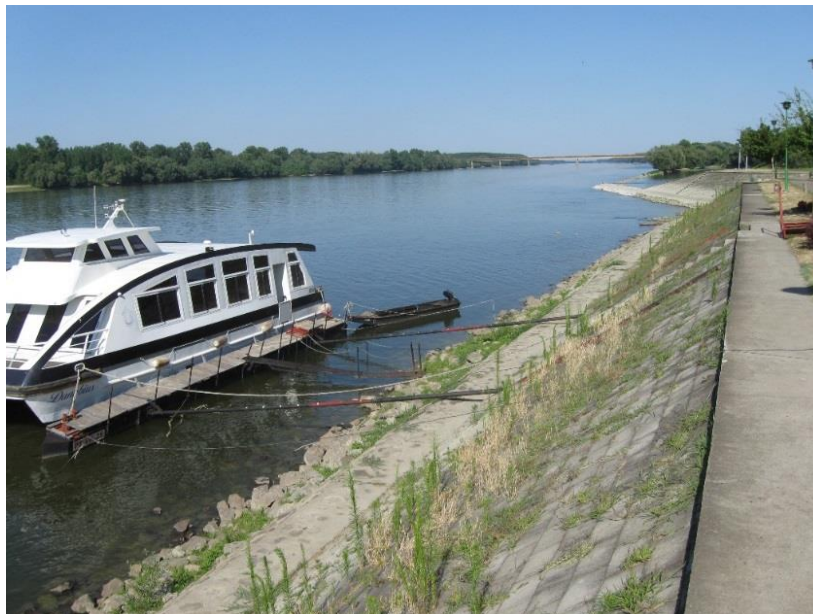
Slika 1a:– početak odsječka

Ukupna hidromorfološka ocjena za odsječak na mjestnoj postaji *Dunav, Ilok*, kao i za cijelo vodno tijelo, odražava neznatno promijenjeno stanje.

Hidrološko stanje je neznatno promijenjeno, a uzdužna povezanost je neprekinuta.

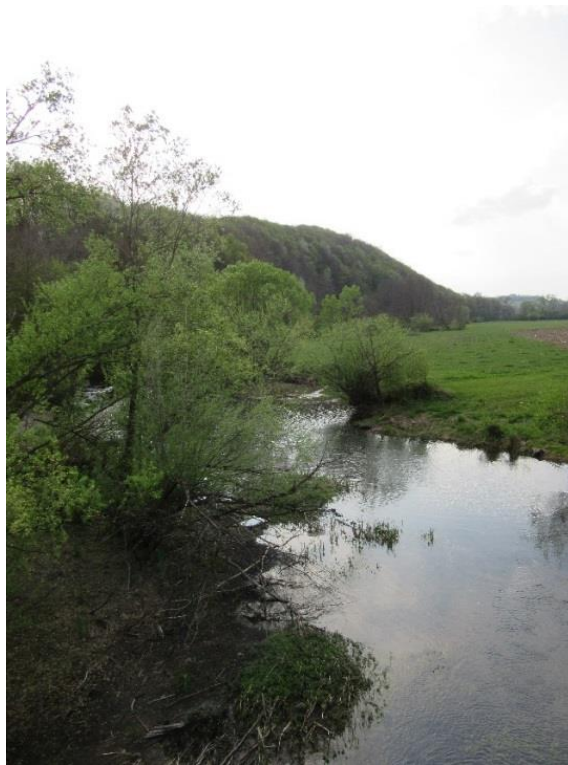
Slika 1a: - početak odsječka

Hidromorfološka ocjena za odsječak na mjernoj postaji *Glina, nizvodno od Brusovače*, kao i za vodno tijelo, odražava gotovo prirodno stanje.

Hidrološko stanje je gotovo prirodno. Uzdužna povezanost je djelomično prekinuta.

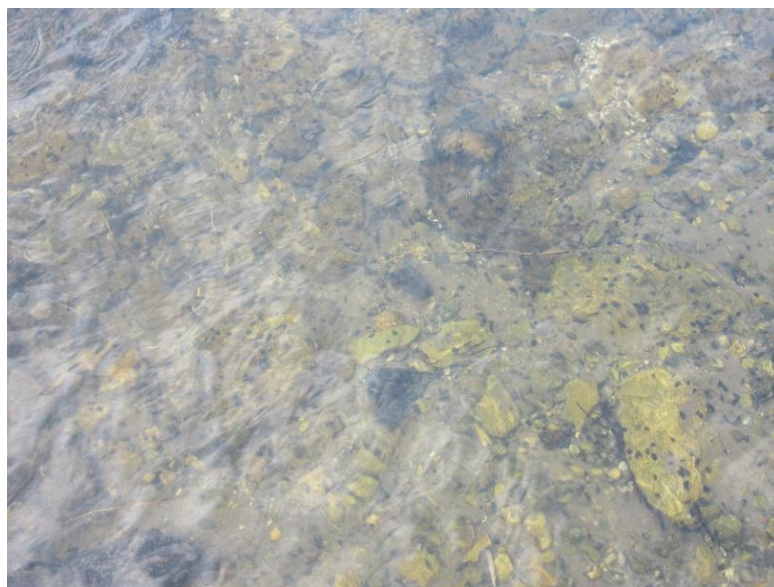
Slika 1b: - sediment/podloga

Morfološko stanje odsjeka i vodnog tijela je gotovo prirodno. Korito i obale su prirodni, a vegetacija u priobalnoj zoni je tek neznatno promijenjena. Erozijsko-sedimentacijski procesi odražavaju neznatno odstupanje od prirodnog stanja. U poplavnoj zoni je značajan udio neprirodnog zemljišta. Povezanost s poplavnom zonom i mogućnost lateralnog kretanja korita su prirodni.

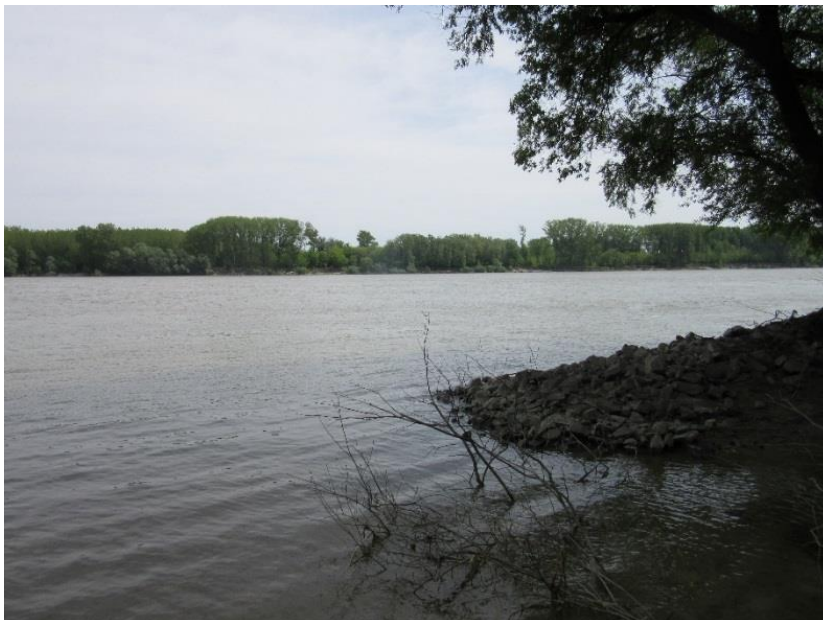
Slika 1a:– početak odsječka

Ukupna hidromorfološka ocjena za odsječak na mjernoj postaji *Dunav, Batina*, odražava umjereno promijenjeno stanje. Ukupna ocjena za vodno tijelo odražava neznatno promijenjeno hidromorfološko stanje.

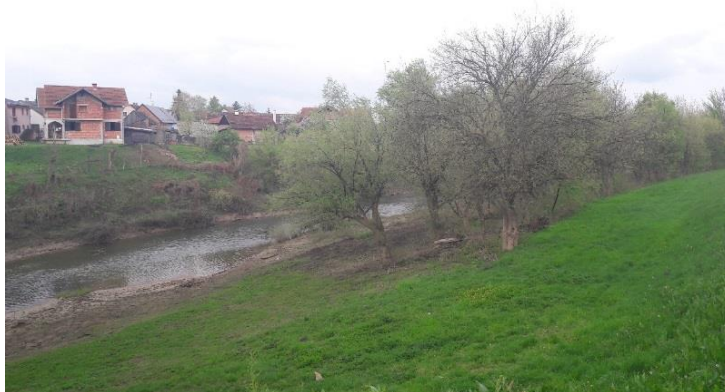
Slika 1a: - početak odsječka

Ukupna hidromorfološka ocjena za odsječak na mjornoj postaji *Odra-Sisak*, kao i za cijelo vodno tijelo, odražava neznatno promijenjeno stanje.

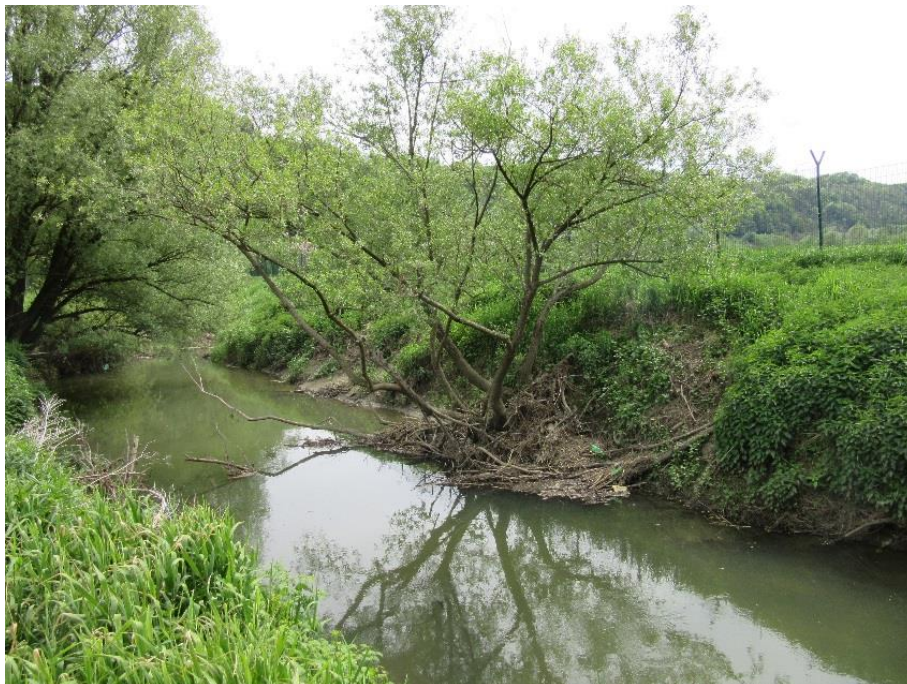
Slika 1a: - početak odsječka

Ukupna hidromorfološka ocjena za odsječak na mjernoj postaji *Sutla, Luke Poljanske*, kao i za cijelo vodno tijelo, odražava neznatno promijenjeno stanje.

Hidrološko stanje je neznatno promijenjeno, a uzdužna povezanost je neprekinuta.

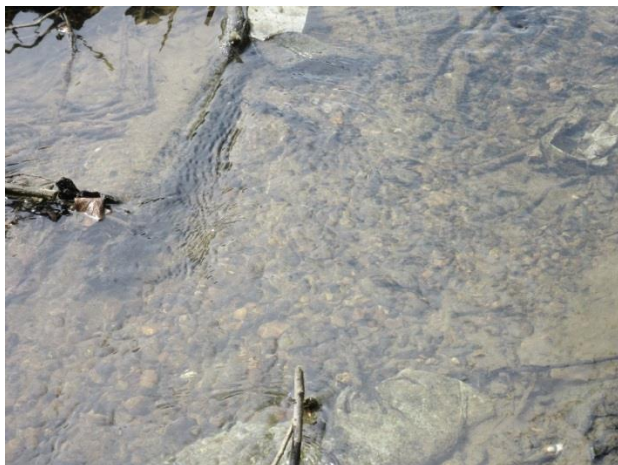
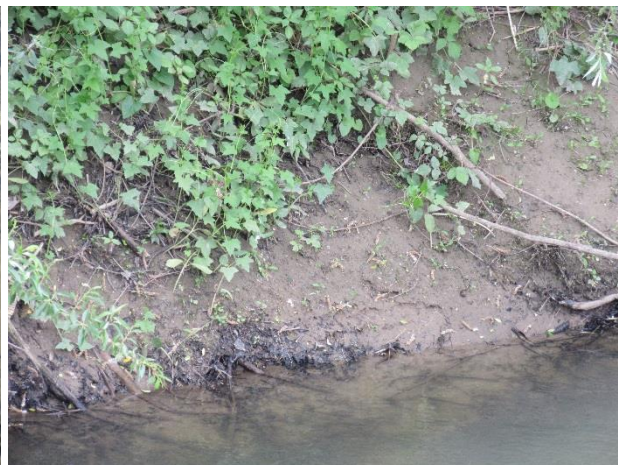
Slika 1b: - sediment/podloga

Morfološko stanje je dobro, odnosno neznatno promijenjeno. Obale tekućice su prirodne, s neznatno izmijenjenom priobalnom vegetacijom. Erozijsko sedimentacijski procesi odražavaju umjereno odstupanje od prirodnog stanja. Lateralna povezanost rijeke s poplavnim područjem i mogućnost lateralnog kretanja korita su prirodni.

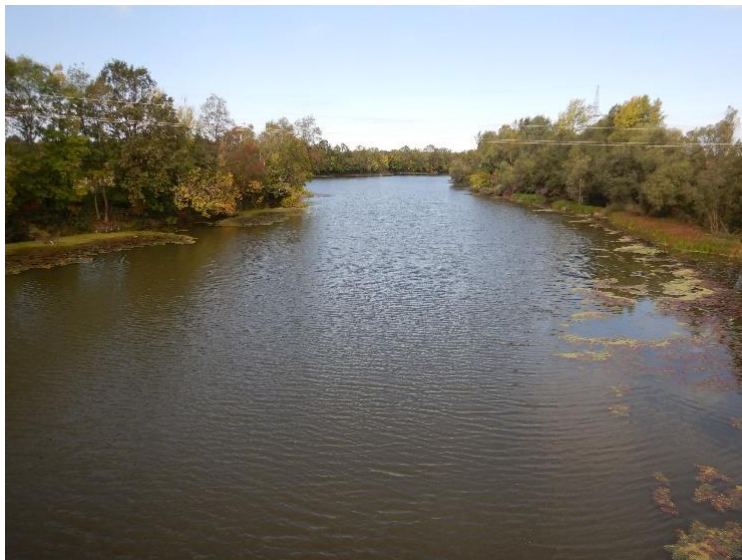
Slika 1a:– početak odsječka

Hidromorfološka ocjena za odsječak na mjernoj postaji *Veliki Strug, Plesno*, kao i za vodno tijelo, odražava gotovo prirodno stanje.

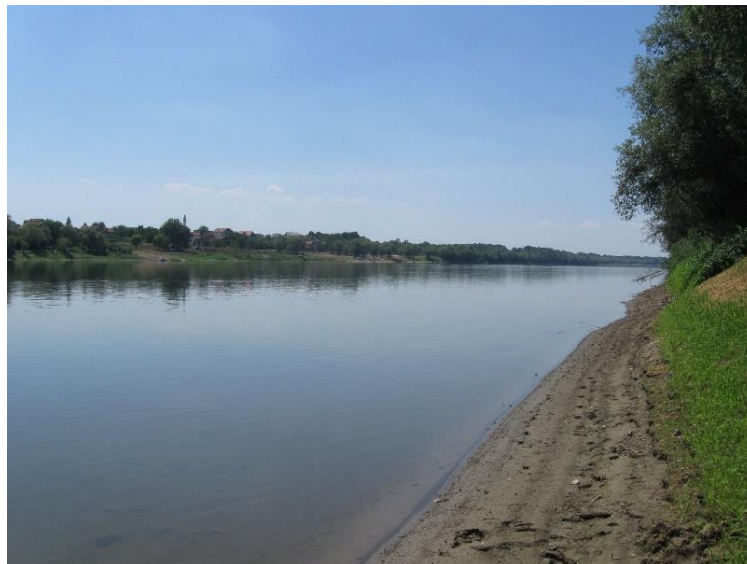
Slika 1a: - početak odsječka

Ukupna hidromorfološka ocjena za odsječak na mjernoj postaji *Sava, Račinovci*, kao i za cijelo vodno tijelo, odražava neznatno promijenjeno stanje.

Hidrološko stanje je neznatno promijenjeno, a uzdužna povezanost je neprekinuta.

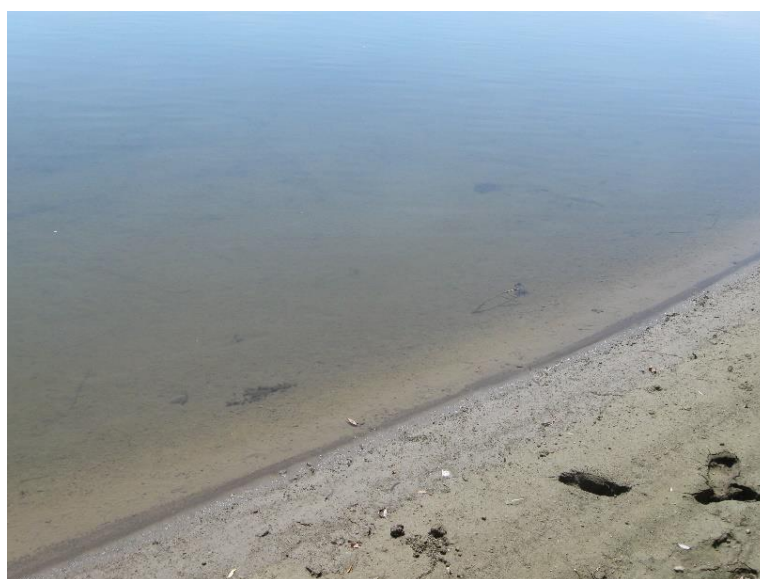
Slika 1b: - sediment/podloga

Morfološko stanje je dobro, odnosno neznatno promijenjeno. Obale tekućice su gotovo prirodne, s gotovo prirodnom priobalnom vegetacijom. Erozijsko sedimentacijski procesi odražavaju umjereno odstupanje od prirodnog stanja. Lateralna povezanost rijeke s poplavnim područjem je u potpunosti ograničena.

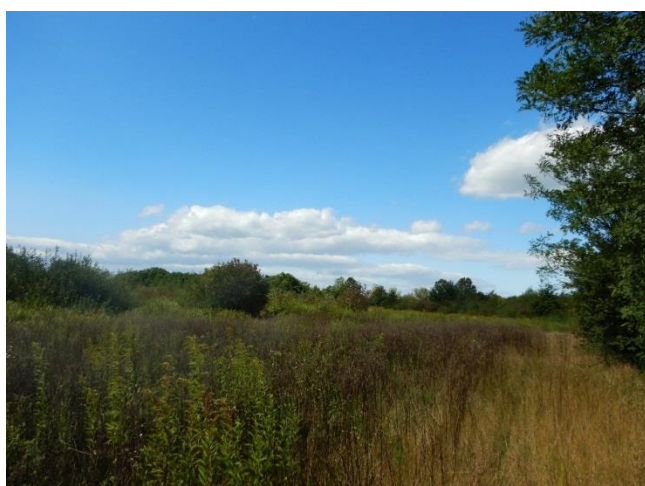
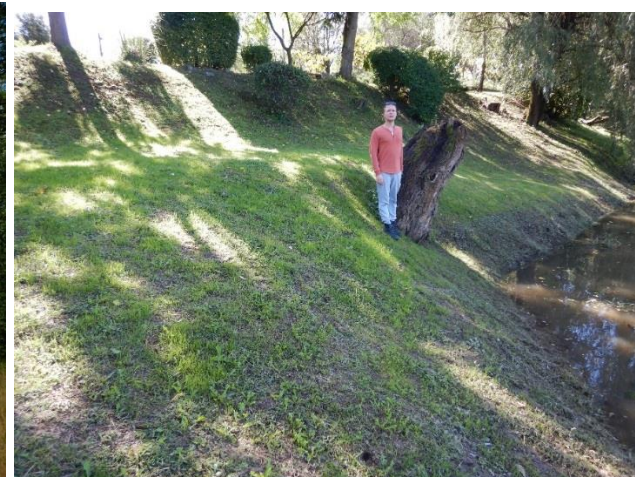
Slika 1c: - obala i zaobalje

Morfološko stanje je dobro, odnosno neznatno promijenjeno. Obale tekućice su gotovo prirodne, s prirodnom priobalnom vegetacijom. Erozijsko sedimentacijski procesi odražavaju prirodno stanje. Udio neprirodnog zemljišta u poplavnoj zoni je umjeren. Lateralna povezanost rijeke s poplavnim područjem je u potpunosti ograničena na odsječku.

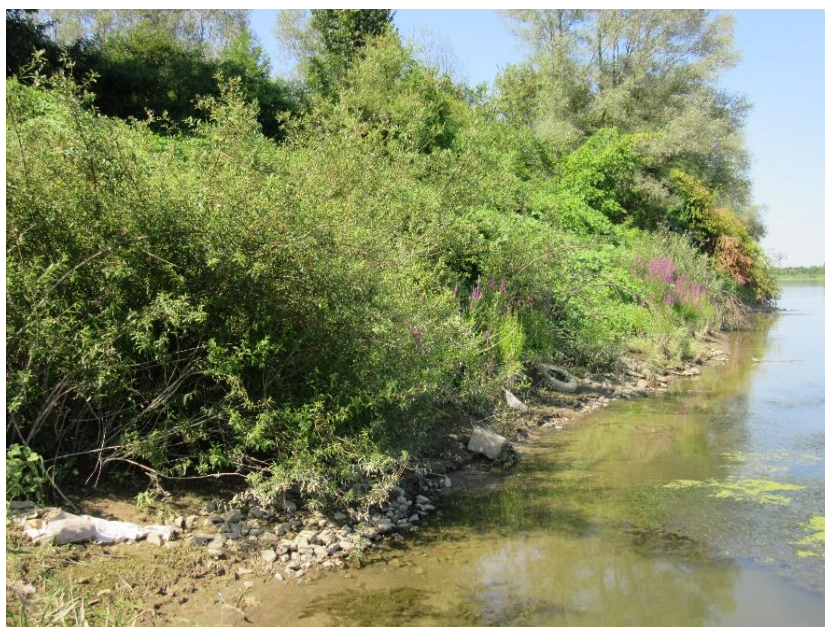
Slika 1c: - riparijska zona, obala i zaobalje

Morfološko stanje je dobro, odnosno neznatno promijenjeno. Obale tekućice su djelomično modificirane. Priobalna vegetacija je djelomično izmijenjena. Erozijsko sedimentacijski procesi odražavaju umjereno odstupanje od prirodnog stanja. Lateralna povezanost rijeke s poplavnim područjem je u velikoj mjeri ograničena.

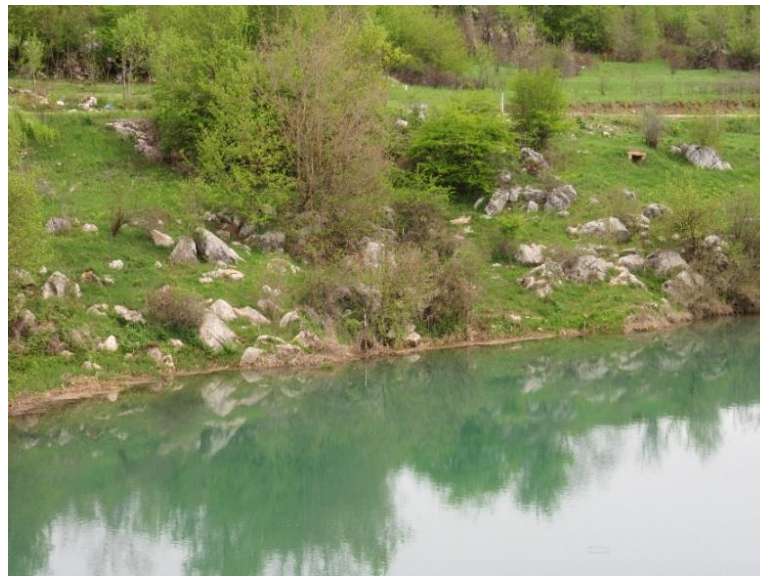
Slika 1b: - Obale i riparijska zona

Morfološko stanje je dobro, odnosno neznatno promijenjeno. Obale tekućice su prirodne, s neznatno izmijenjenom priobalnom vegetacijom. Erozijsko sedimentacijski procesi odražavaju umjereno odstupanje od prirodnog stanja. Lateralna povezanost rijeke s poplavnim područjem i mogućnost lateralnog kretanja korita su prirodni.

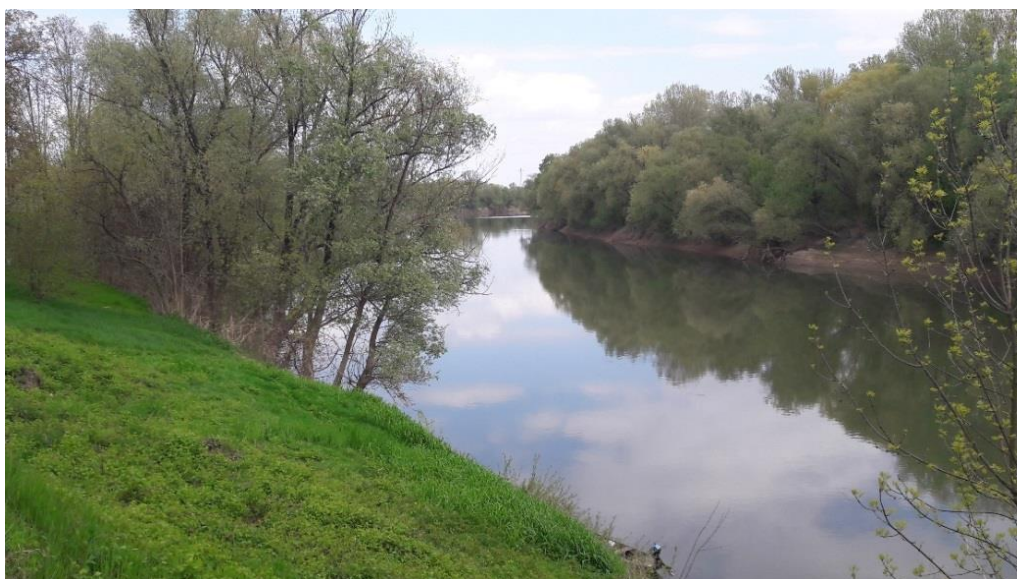
Slika 1c: - riparijska zona, obala i zaobalje

Morfološko stanje je dobro, odnosno neznatno promijenjeno. Obale tekućice su gotovo prirodne, s neznatno izmijenjenom priobalnom vegetacijom. Erozijsko sedimentacijski procesi odražavaju umjereno odstupanje od prirodnog stanja. Lateralna povezanost rijeke s poplavnim područjem je u potpunosti ograničena.

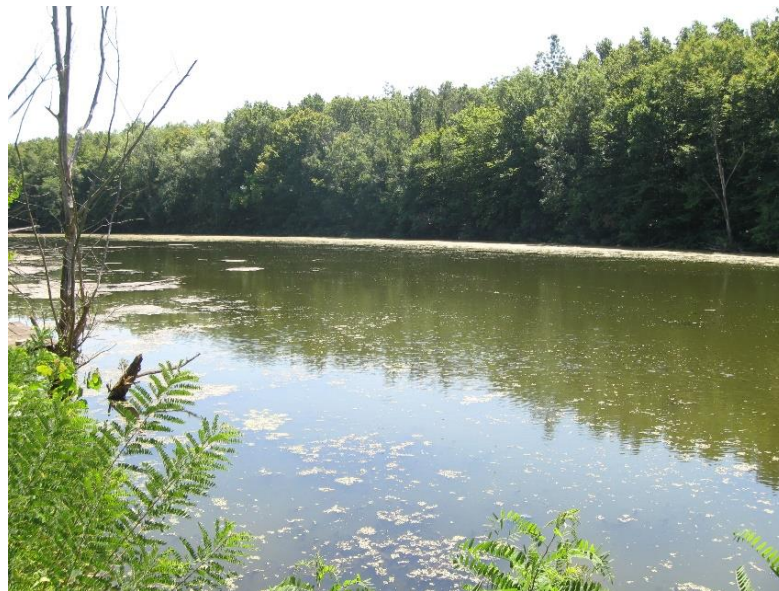
Slika 1b: - riparijska zona i obale

Morfološko stanje je dobro, odnosno neznatno promijenjeno. Obale tekućice su prirodne, s djelomično izmijenjenom priobalnom vegetacijom. Erozijsko sedimentacijski procesi odražavaju umjereno odstupanje od prirodnog stanja. Lateralna povezanost rijeke s poplavnim područjem je umjereno ograničena.

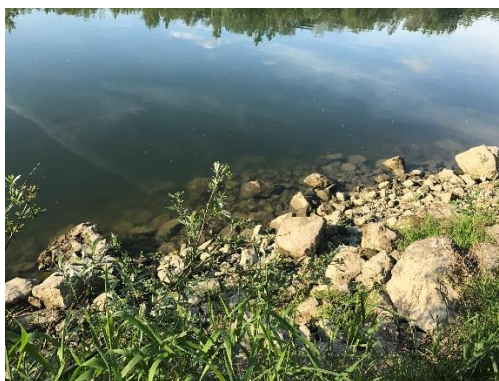
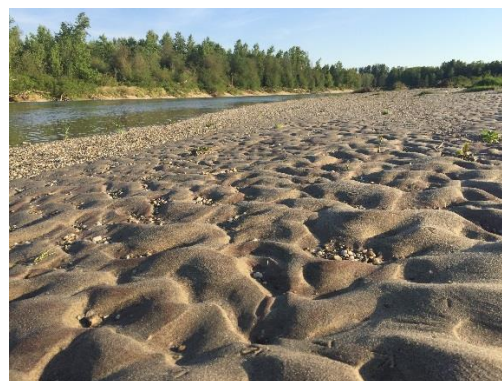
Slika 1c: - sediment/podloga, desna obala utvrđena kamenim nabačajem dok u koritu prevladava šljunak i pijesak

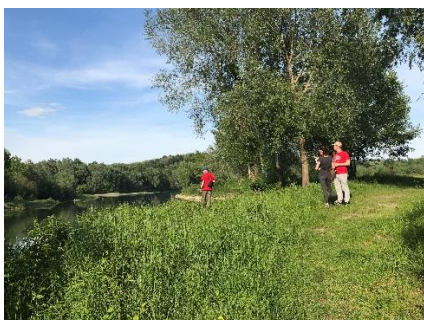
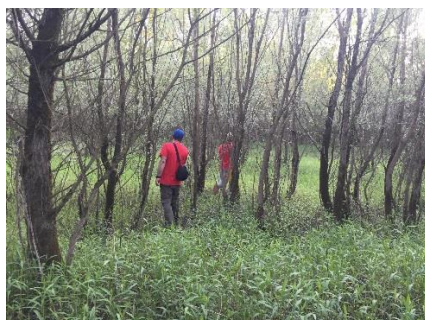
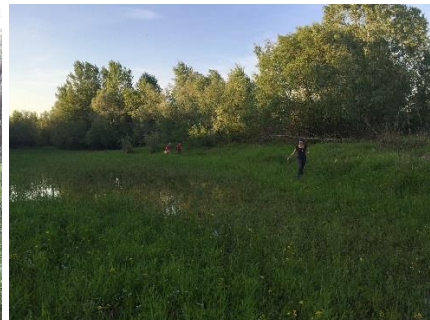
Slika 1d: - riparijska zona, obala i zaobalje i) šetnica uz desnu obalu, ii) gust rast invazivne vrste velike zlatnice (*Solidago gigantea* Ait.) iii) poplavno područje u zaobalju rijeke.

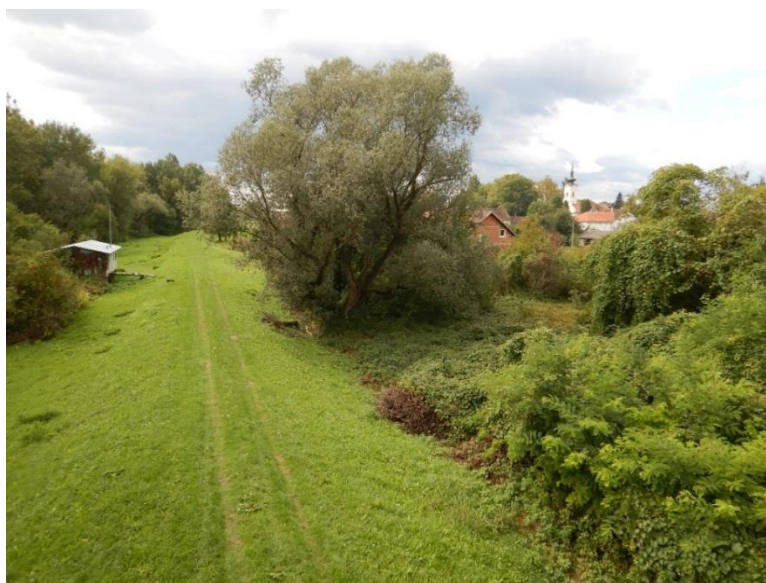
Slika 1c: - zaobalje

Morfološko stanje je dobro, odnosno neznatno promijenjeno. Obale tekućice su umjereno izmijenjene, s neznatno izmijenjenom priobalnom vegetacijom. Erozijsko sedimentacijski procesi odražavaju umjereno odstupanje od prirodnog stanja. Lateralna povezanost rijeke s poplavnim područjem je u potpunosti ograničena.

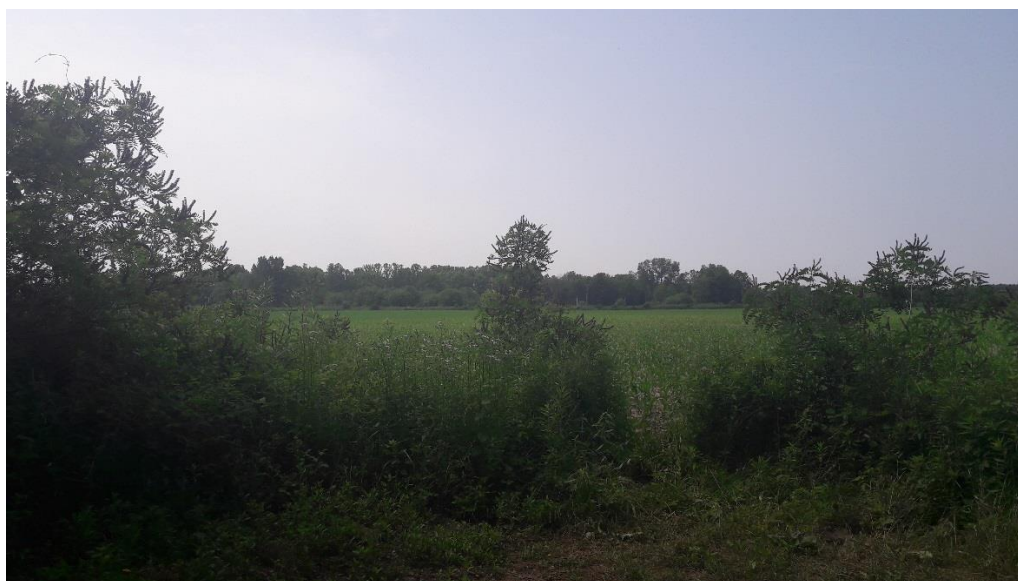
Slika 1c: - riparijska zona, obala i zaobalje

Morfološko stanje odsjeka je dobro, odnosno neznatno promijenjeno. Morfološko stanje cijelog vodnog tijela je umjereno promijenjeno. Obale tekućice su umjereno izmijenjene, s neznatno izmijenjenom priobalnom vegetacijom. Erozijsko sedimentacijski procesi odražavaju umjereno odstupanje od prirodnog stanja. Lateralna povezanost rijeke s poplavnim područjem je djelomično ograničena.

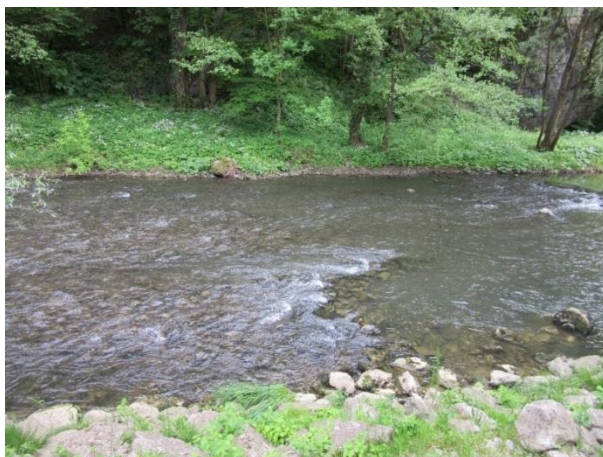
Slika 1b: - sediment/podloga

Morfološko stanje je dobro, odnosno neznatno promijenjeno. Obale tekućice su umjereno modificirane, s umjereno izmijenjenom priobalnom vegetacijom. Erozijsko sedimentacijski procesi odražavaju umjereno odstupanje od prirodnog stanja. Lateralna povezanost rijeke s poplavnim područjem je prirodna.

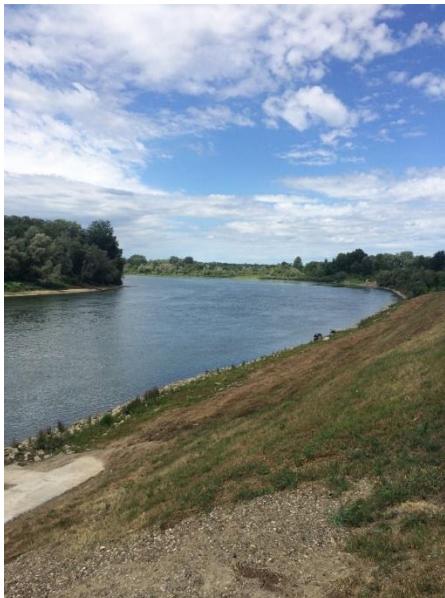
Slika 1a: - početak odsječka

Ukupna hidromorfološka ocjena za odsječak na mjernoj postaji *Sava, uzvodno od utoka Vrbasa, kao i za cijelo vodno tijelo, odražava neznatno promijenjeno stanje.*

Morfološko stanje odsjeka je umjereno promijenjeno. Morfološko stanje cijelog vodnog tijela je dobro, odnosno neznatno promijenjeno. Obale tekućice su umjereno modificirane, s umjereno izmijenjenom priobalnom vegetacijom. Erozijsko sedimentacijski procesi odražavaju umjereno odstupanje od prirodnog stanja. Lateralna povezanost rijeke s poplavnim područjem je u velikoj mjeri ograničena.

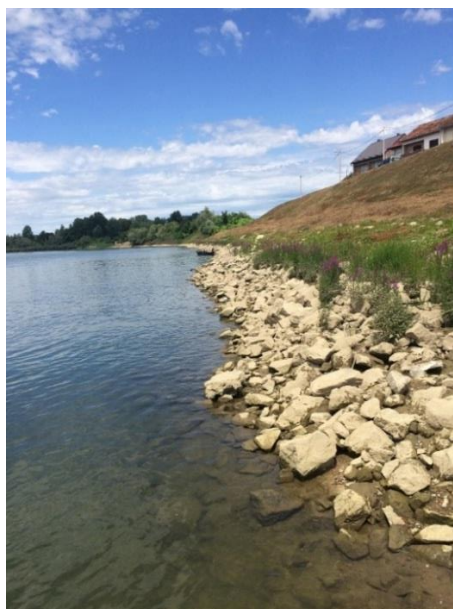
Slika 1b: - sediment/podloga

3.2.1.	Količina umjetnih tvrdih materijala ispod razine vodnog lica	A	3	1 - 5% tvrdog umjetnog materijala	A	1	0 - 1% tvrdog umjetnog materijala		
3.2.2.	Prirodnost sedimenta na istraživanom odsječku	B	1	Gotovo prirodna mješavina	B	1	Gotovo prirodna mješavina

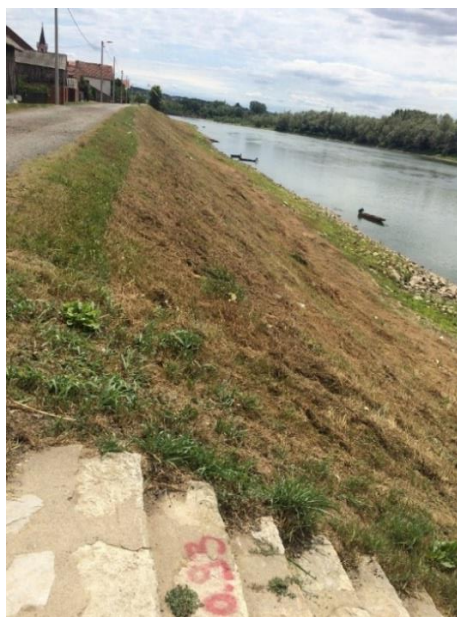
Slika 1c: - riparijska zona, obala i zaobalje

3.3.4.	Vrsta/struktura vegetacije na obalama i na okolnom zemljištu unutar zadane buffer zone (10 m) na odsječku i vodnom tijelu	A	3	Pojedinačna drvenasta i zeljasta vegetacija	A	2	Mozaici drvenaste i zeljaste vegetacije

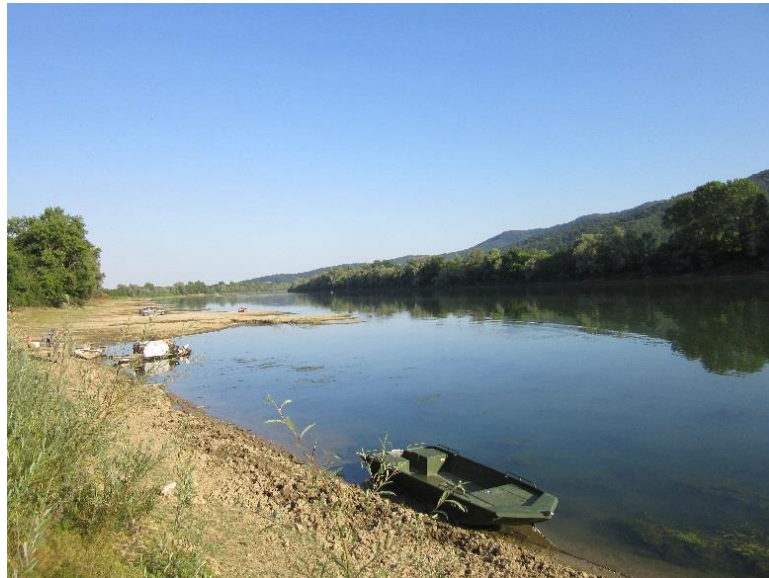
Slika 1a: - početak odsječka

Ukupna hidromorfološka ocjena za odsječak na mjernoj postaji *Sava, nizvodno od utoka Vrbasa, Pričac*, kao i za cijelo vodno tijelo, odražava neznatno promijenjeno stanje.

Morfološko stanje je dobro, odnosno neznatno promijenjeno. Obale tekućice su umjereno modificirane, s gotovo prirodnom priobalnom vegetacijom. Erozijsko sedimentacijski procesi odražavaju umjereno odstupanje od prirodnog stanja. Lateralna povezanost rijeke s poplavnim područjem je u velikoj mjeri ograničena.

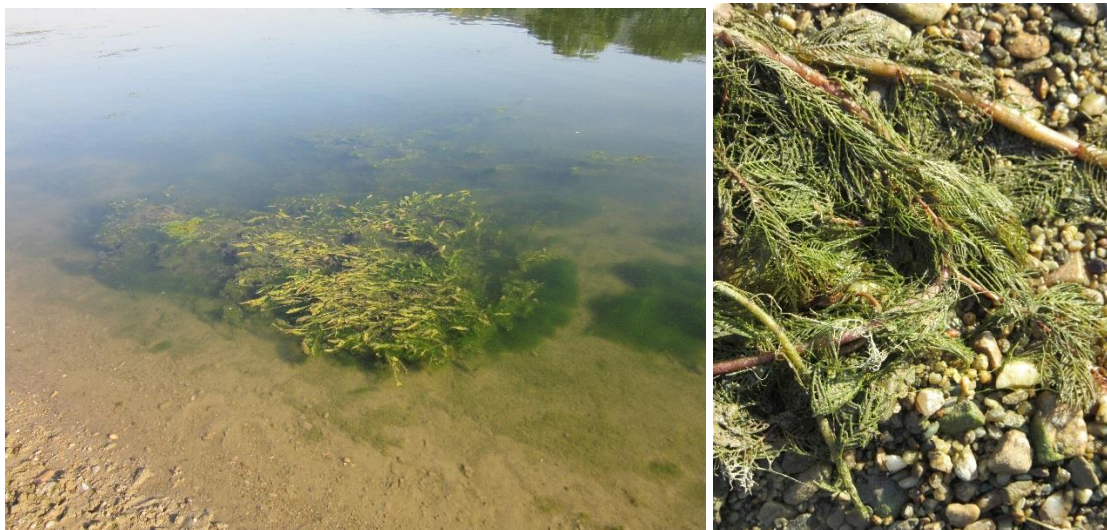
Slika 1b: - sediment/podloga

3.2.1.	Količina umjetnih tvrdih materijala ispod razine vodnog lica	A	1	0 - 1% tvrdog umjetnog materijala				A	1	0 - 1% tvrdog umjetnog materijala	
3.2.2.	Prirodnost sedimenta na istraživanom odsječku	B	1	Gotovo prirodna mješavina				B	1	Gotovo prirodna mješavina

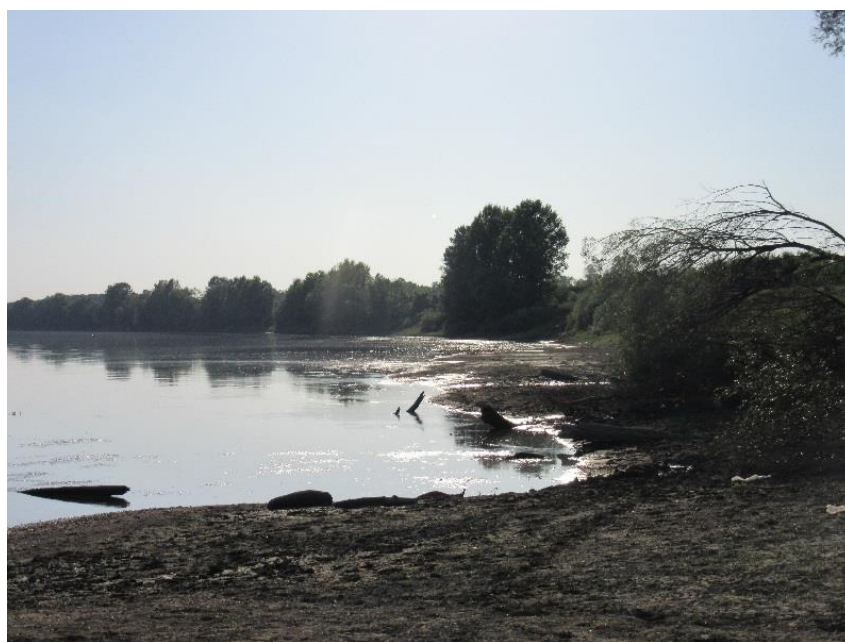
Slika 1c: - riparijska zona, obala i zaobalje

3.3.4.	Vrsta/struktura vegetacije na obalama i na okolnom zemljištu unutar zadane buffer zone (10 m) na odsječku i vodnom tijelu	A	1	Neprekinuti pojas drvenaste i zeljaste vegetacije				A	1	Neprekinuti pojas drvenaste i zeljaste vegetacije

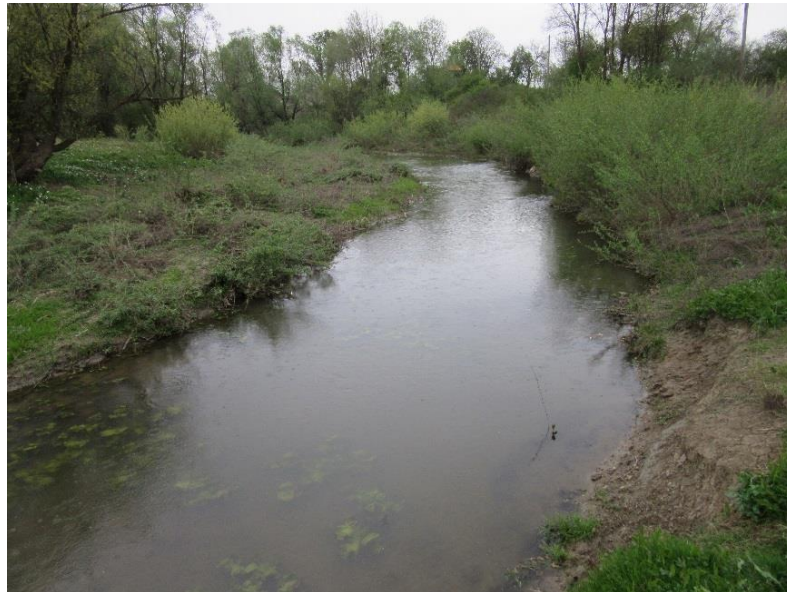
Slika 1a:– početak odsječka

Ukupna hidromorfološka ocjena za odsječak na mjernoj postaji *Kupčina, Donja Kupčina*, kao i za cijelo vodno tijelo, odražava neznatno promijenjeno stanje.

Hidrološko stanje je umjereno promijenjeno, a uzdužna povezanost je neprekinuta.

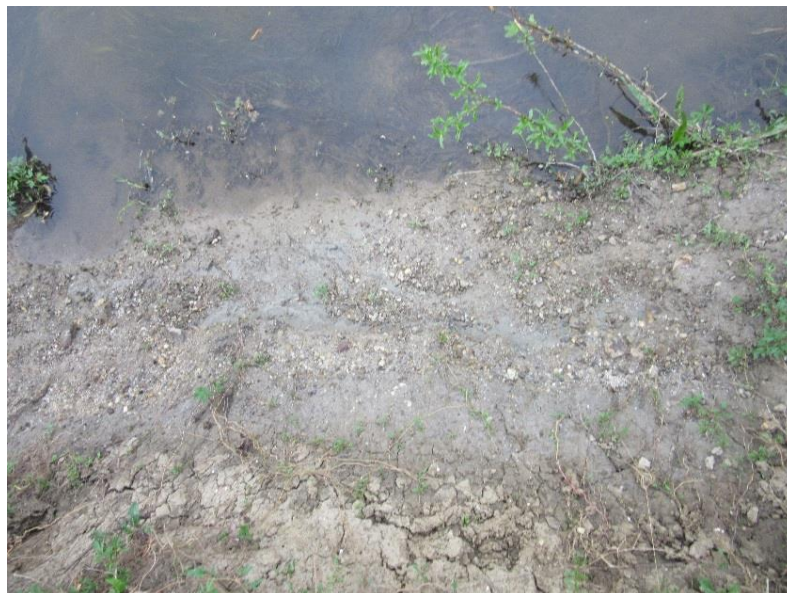
Slika 1b: - sediment/podloga

3.2.1.	Količina umjetnih tvrdih materijala ispod razine vodnog lica	A	1	0 - 1% tvrdog umjetnog materijala	A	1	0 - 1% tvrdog umjetnog materijala	
3.2.2.	Prirodnost sedimenta na istraživanom odsječku	B	3	Prirodna mješavina/značajka umjereno izmijenjena	B	3	Prirodna mješavina/značajka umjereno izmijenjena

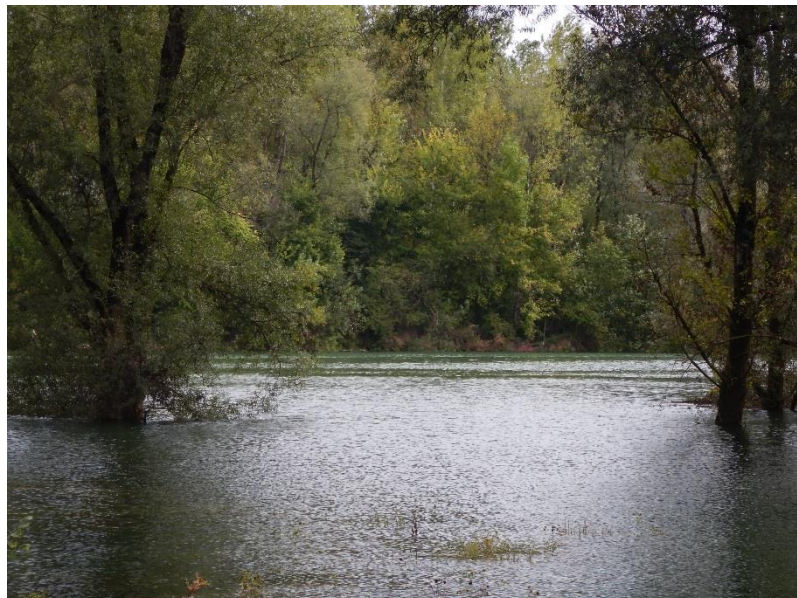
Slika 1a:– početak odsječka

Ukupna hidromorfološka ocjena za odsječak na mjernejoj postaji *Una, most na utoku*, kao i za cijelo vodno tijelo, odražava neznatno promijenjeno stanje.

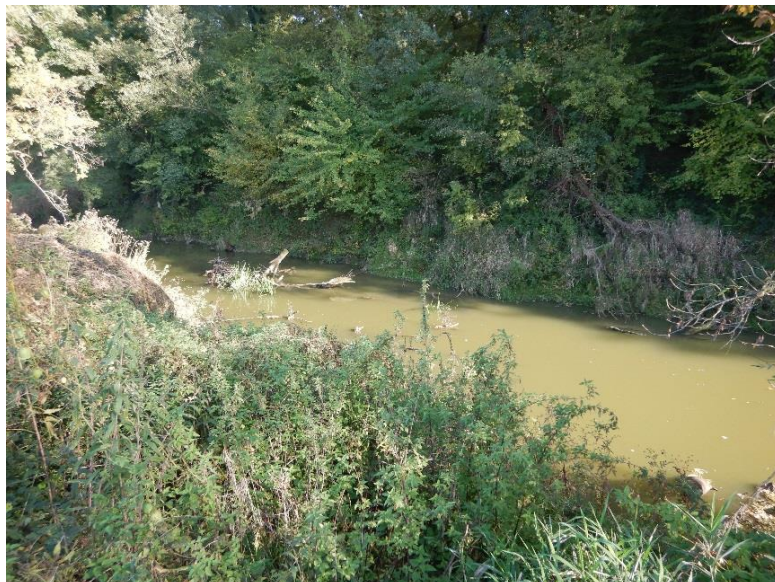
Slika 1a:– početak odsječka

3.4.2.	Stupanj lateralnog kretanja riječnog korita			A	5	0 - 5% odsječka ograničeno				A	4	35 - 75 % odsječka ograničeno			
<b>UKUPNA OCJENA ODSJEČKA/VODNO TIJELO</b>				<b>2,53</b>		Umjereno promijenjeno				<b>2,73</b>		Umjereno promijenjeno			
<b>ODSJEČAK REPREZENTATIVAN ZA HIDROMORFOLOŠKU OCJENU</b>				DA		Istraživani odsječak je reprezentativan i srednja ocjena vrijedi i za cijelo vodno tijelo									
<b>KATEGORIJA VODNOG TIJELA</b>

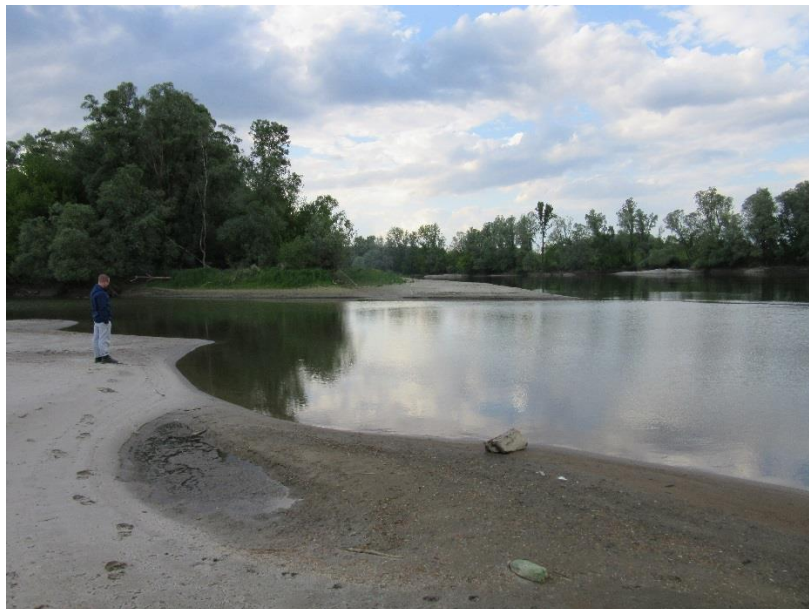
Slika 1a:– početak odsječka

Ukupna hidromorfološka ocjena za odsječak na mjernoj postaji *Drava, Belišće*, kao i za cijelo vodno tijelo, odražava umjereno promijenjeno stanje.

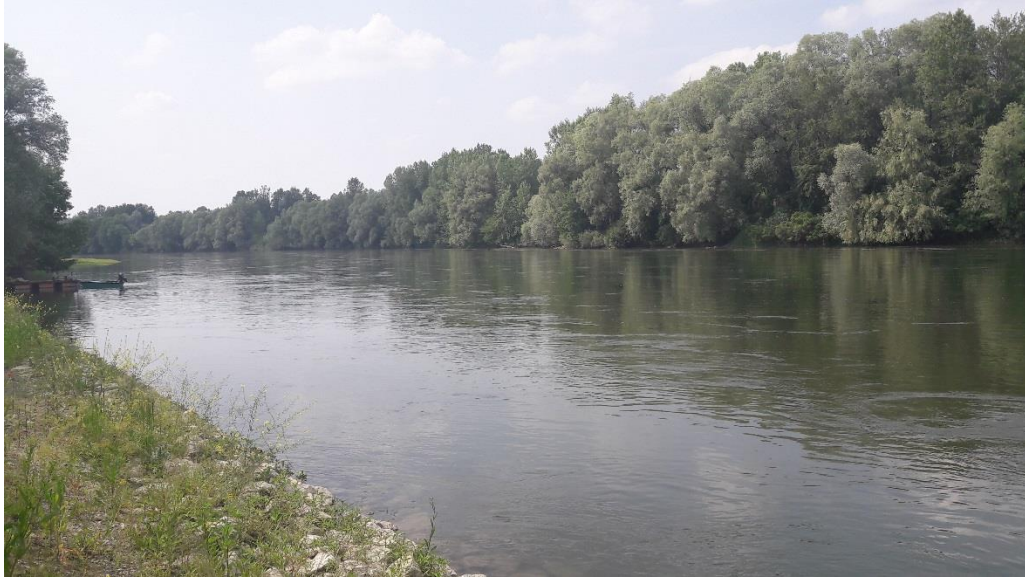
Slika 1a:-- početak odsječka

Ukupna hidromorfološka ocjena za odsječak na mjernoj postaji *Drava, Novo Virje*, kao i za cijelo vodno tijelo, odražava neznatno promijenjeno stanje.

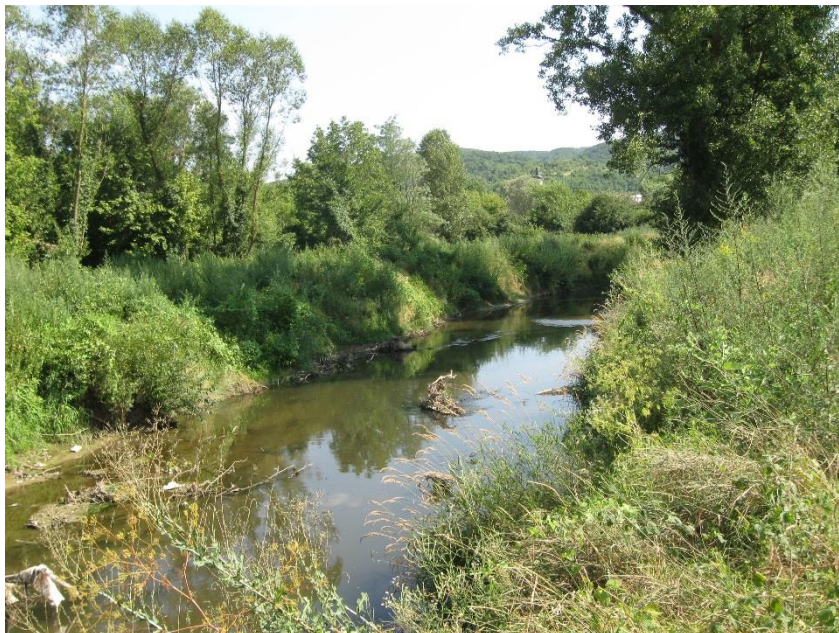
Slika 1a:– početak odsječka

Ukupna hidromorfološka ocjena za odsječak na mjernoj postaji *Orljava, Kuzmica*, kao i za cijelo vodno tijelo, odražava umjereno promijenjeno stanje.

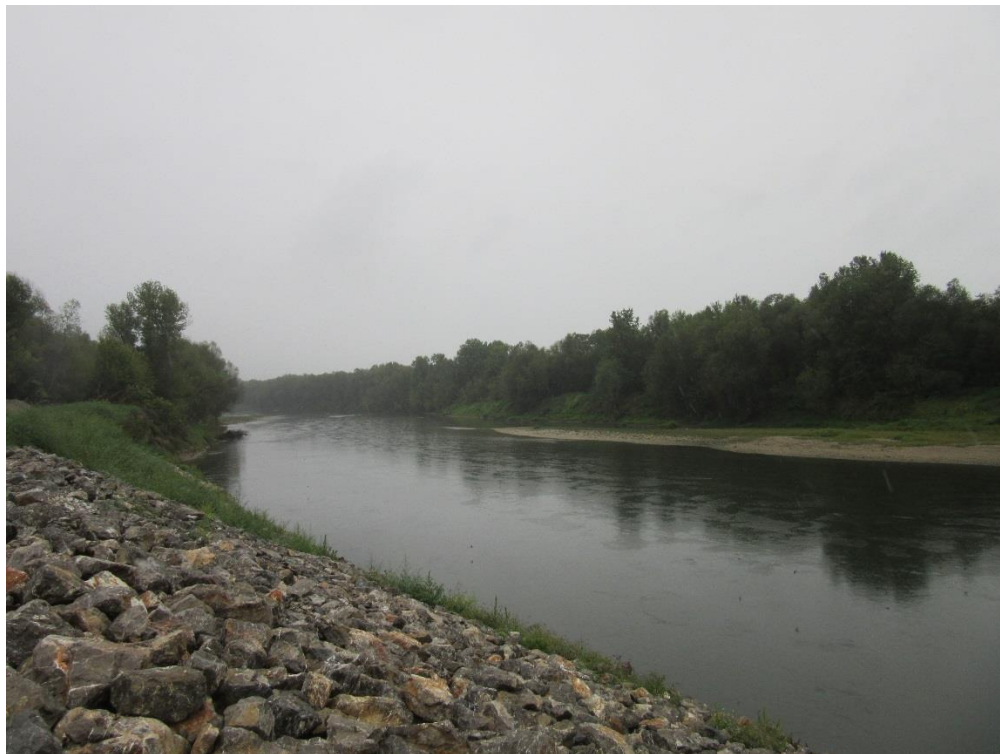
Slika 1a:– početak odsječka

Ukupna hidromorfološka ocjena za odsječak na mjernoj postaji *Sava, Rugvica*, kao i za cijelo vodno tijelo, odražava umjereno promijenjeno stanje.

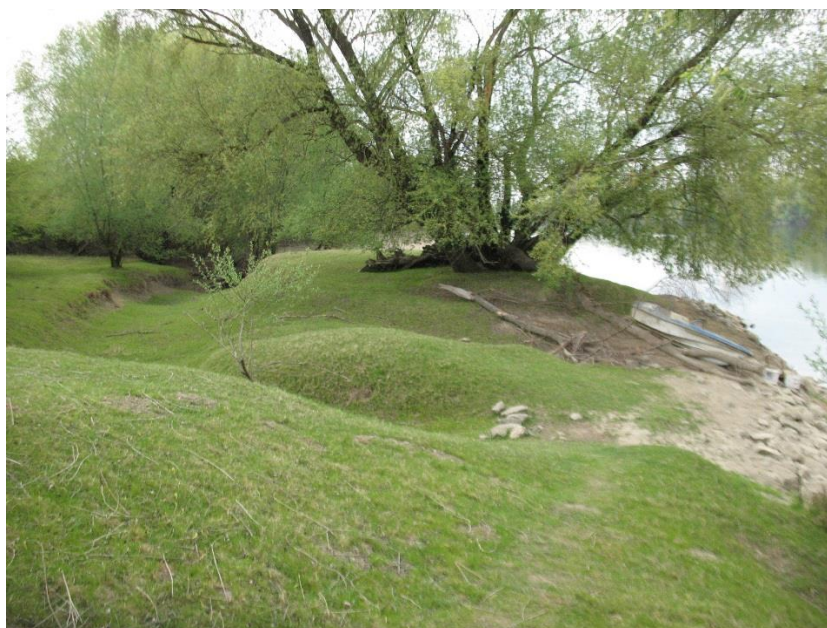
Slika 1c: - riparijska zona, obala i zaobalje

Morfološko stanje je umjereno promijenjeno. Obale tekućice su umjereno izmijenjene, s umjereno izmijenjenom priobalnom vegetacijom. Erozijsko sedimentacijski procesi odražavaju umjereno odstupanje od prirodnog stanja. Lateralna povezanost rijeke s poplavnim područjem je umjereno ograničena.

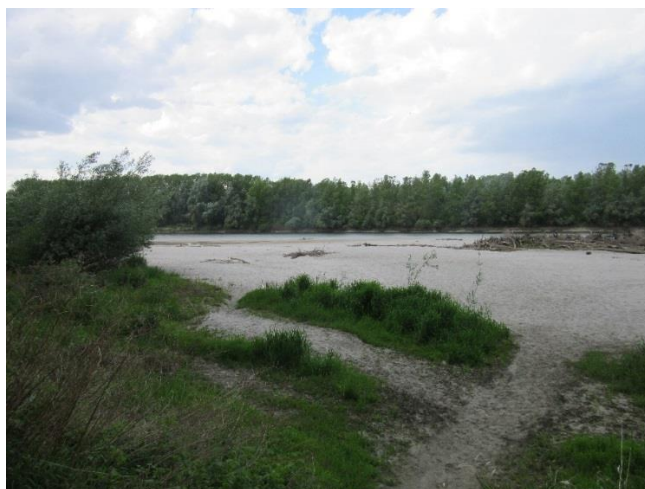
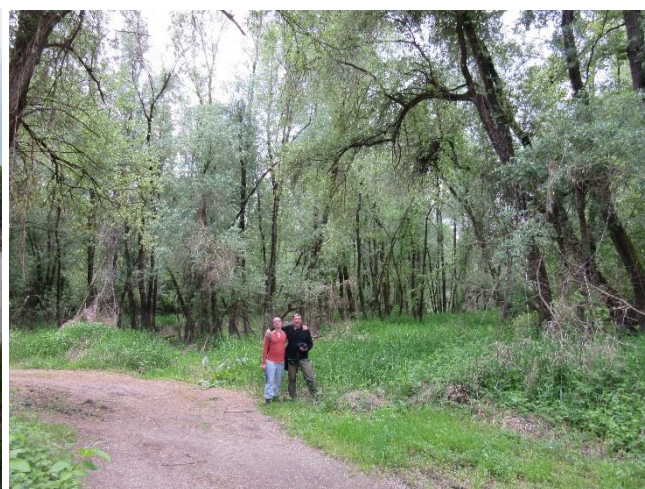
Slika 1c: - riparijska zona, obala i zaobalje

Morfološko stanje na odsječku je umjereno promijenjeno. Morfološko stanje na cijelom vodnom tijelu je dobro, odnosno neznatno promijenjeno. Obale tekućice su umjereno izmijenjene, s gotovo prirodnom vegetacijom u priobalnoj zoni. Erozijsko sedimentacijski procesi odražavaju umjereno odstupanje od prirodnog stanja. Lateralna povezanost rijeke s poplavnim područjem je u velikoj mjeri ograničena.

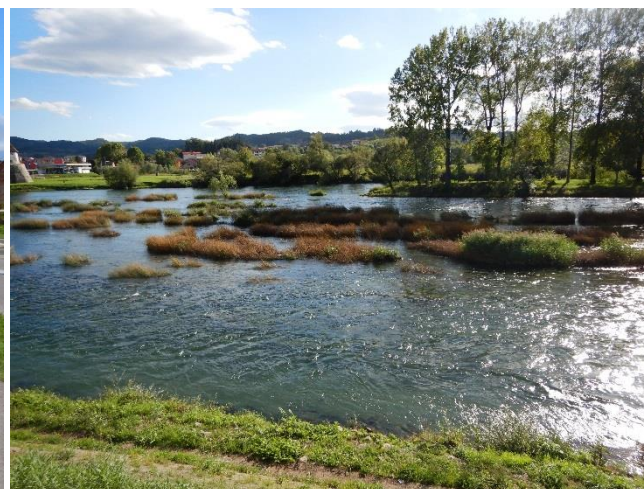
Slika 1c: - riparijska zona, obala i zaobalje

Morfološko stanje odsječka je neznatno promijenjeno. Obale na odsječku su u velikoj mjeri promijenjene. Erozijsko-sedimentacijski procesi odražavaju gotovo prirodno stanje. Vegetacija u priobalnoj zoni je u velikoj mjeri izmijenjena. Povezanost s poplavnom zonom i mogućnost lateralnog kretanja korita su gotovo prirodni.
