# HIDROMORFOLOŠKI MONITORING U RIJEKAMA U 2016. I 2017. GODINI

## **Dodataka 1A**

Ocjene hidromorfološkog stanja površinskih vodnih tijela  
tekućica i kartografski prikaz u HTRS 96 projekciji

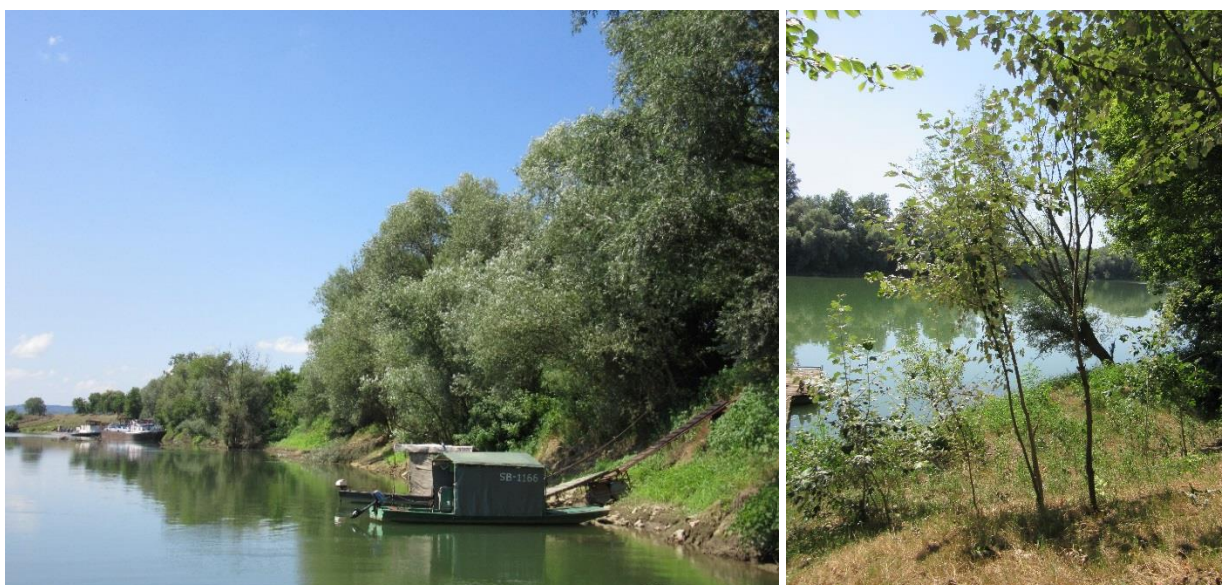
Slika 1c: - riparijska zona, obala i zaobalje

Morfološko stanje odsječka je umjereno promijenjeno. Morfološko stanje cijelog vodnog tijela je umjereno promijenjeno. Obale tekućice su umjereno izmijenjene, s umjereno izmijenjenom priobalnom vegetacijom. Erozijsko sedimentacijski procesi odražavaju umjereno odstupanje od prirodnog stanja. Lateralna povezanost rijeke s poplavnim područjem je u velikoj mjeri ograničena.

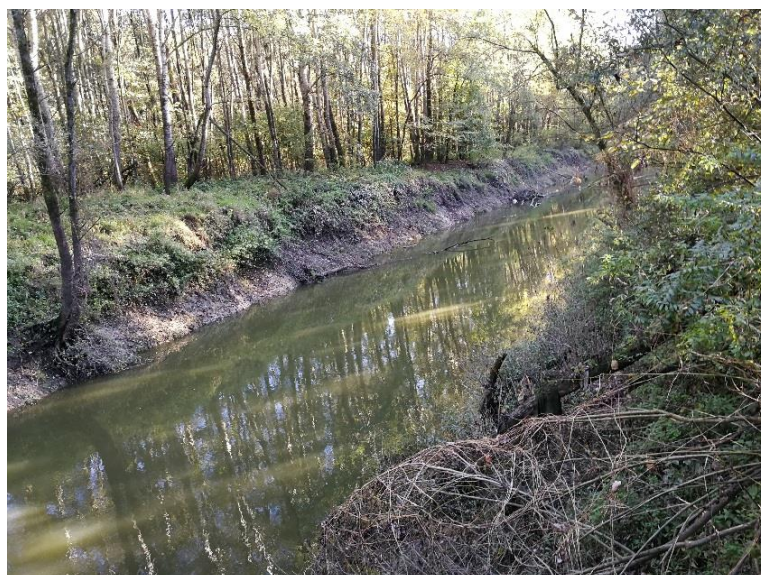
Slika 1c: - riparijska zona, obala i zaobalje

Ukupna hidromorfološka ocjena za odsječak na mjernoj postaji *Ilova, nizvodno od Kutinice*, odražava umjereno promijenjeno stanje. Ukupna hidromorfološka ocjena za cijelo vodno tijelo odražava neznatno promijenjeno stanje.

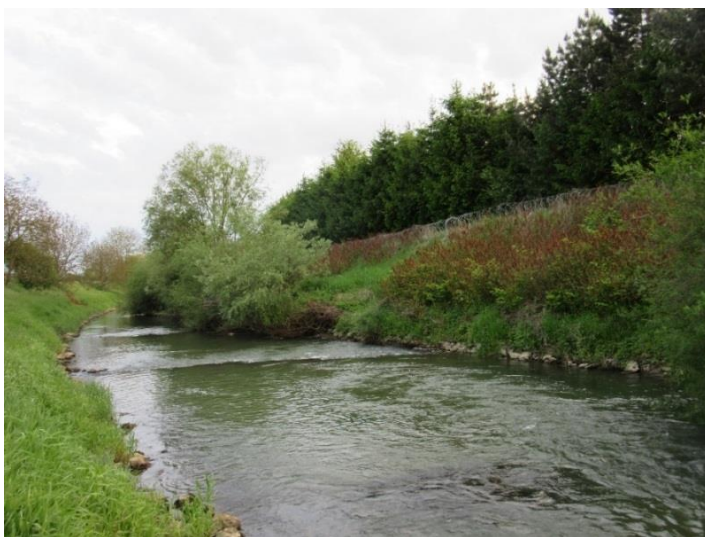
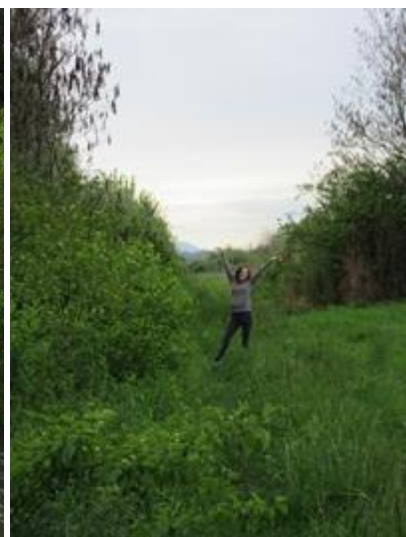
Slika 1c: - riparijska zona, obala i zaobalje

Morfološko stanje je u velikoj mjeri promijenjeno. Obale tekućice su znatno promijenjene, s umjereno izmijenjenom priobalnom vegetacijom. Erozijsko sedimentacijski procesi odražavaju umjereno odstupanje od prirodnog stanja. Lateralna povezanost rijeke s poplavnim područjem i mogućnost lateralnog kretanja korita su u potpunosti ograničeni.

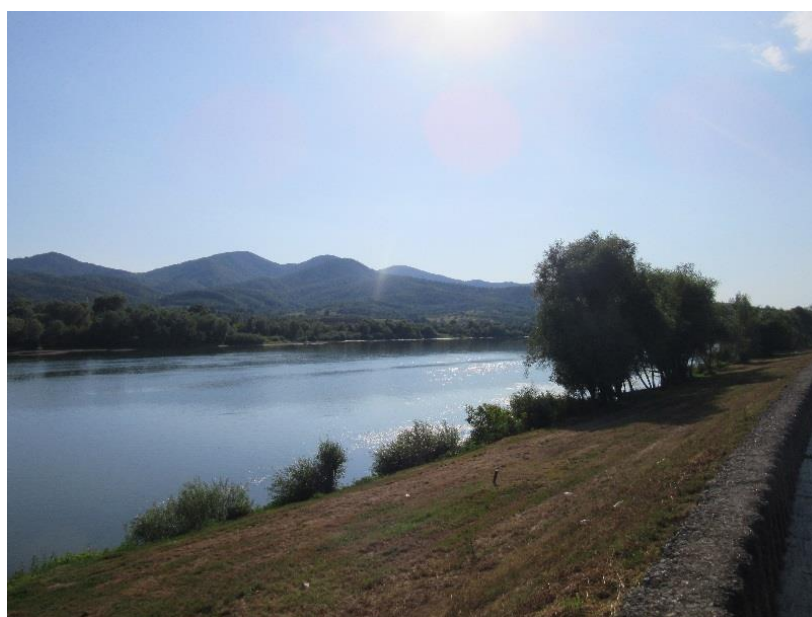
Slika 1c: - riparijska zona, obala i zaobalje

Ukupna hidromorfološka ocjena za odsječak na mjernoj postaji *Sava, nizvodno od utoka Orljave, Slavonski Kobaš*, kao i za cijelo vodno tijelo, odražava neznatno promijenjeno stanje.

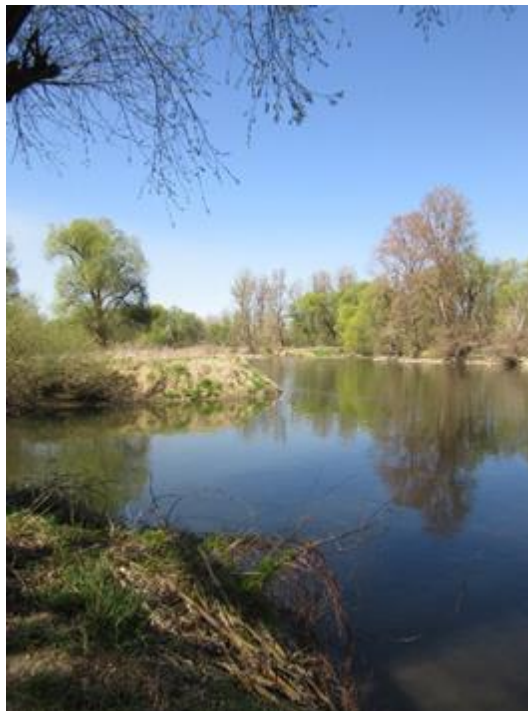
Slika 1a: - početak odsječka

Ukupna hidromorfološka ocjena za odsječak na mjernoj postaji *Mura, Mursko Središće*, kao i za cijelo vodno tijelo, odražava neznatno promijenjeno stanje.

Hidrološko stanje je neznatno promijenjeno, a uzdužna povezanost je neprekinuta.

Morfološko stanje je neznatno promijenjeno. Obale tekućice su umjereno izmijenjene, s gotovo prirodnom priobalnom vegetacijom. Erozijsko sedimentacijski procesi odražavaju umjereno odstupanje od prirodnog stanja. Lateralna povezanost rijeke s poplavnim područjem je u velikoj mjeri ograničena duž cijelog vodnog tijela.

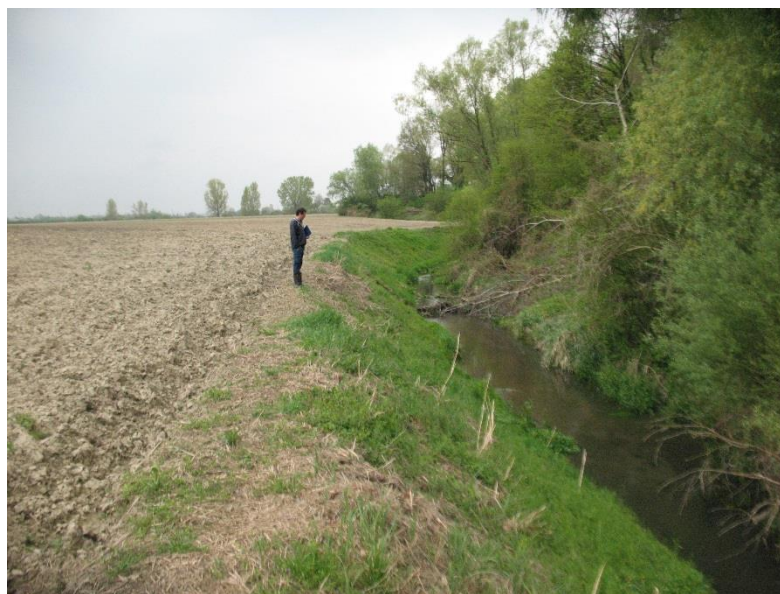
Slika 1c: - riparijska zona, obala i zaobalje

Morfološko stanje je umjereno promijenjeno. Obale tekućice su umjereno promijenjene, s u velikoj mjeri izmijenjenom priobalnom vegetacijom. Erozijsko sedimentacijski procesi odražavaju umjereno odstupanje od prirodnog stanja. Lateralna povezanost rijeke s poplavnim područjem je u potpunosti ograničena.

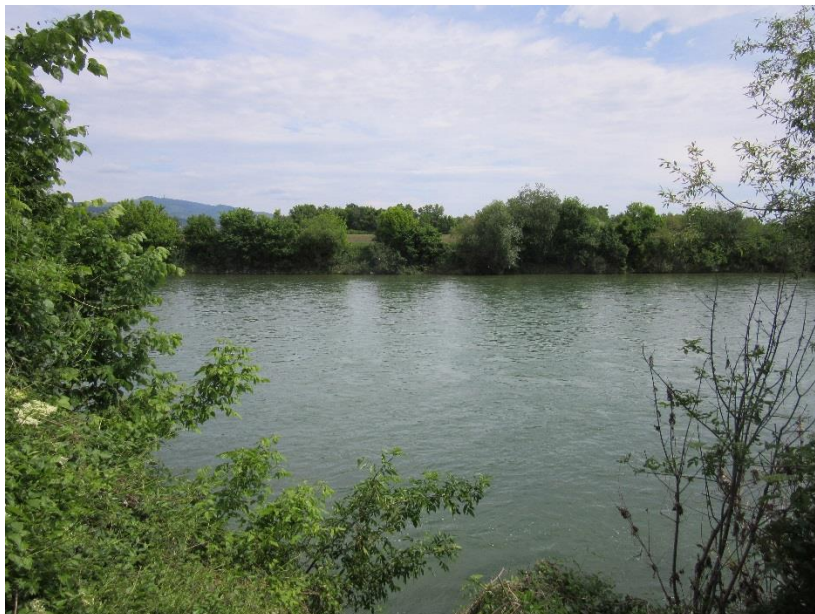
Slika 1a: - početak odsječka

Ukupna hidromorfološka ocjena za odsječak na mjornoj postaji *Sava, Jankomir*, kao i za cijelo vodno tijelo, odražava umjereno promijenjeno stanje.

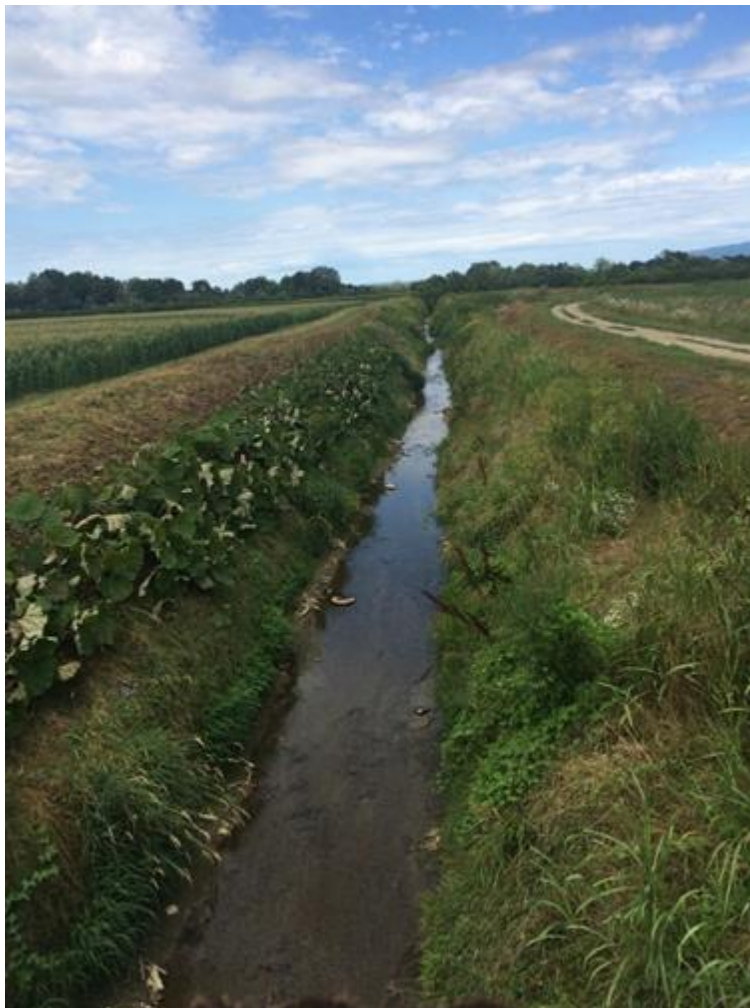
Slika 1a:– početak odsječka te riparijska zona, obala i zaobalje

Ukupna hidromorfološka ocjena za odsječak na mjernoj postaji *Rešetarica, Vrbje*, kao i za cijelo vodno tijelo, odražava u velikoj mjeri promijenjeno stanje.

Morfološko stanje je u velikoj mjeri promijenjeno. Korito tekućice je potpuno izravnato, a obale su značajno modificirane. Priobalna vegetacija je u velikoj mjeri izmijenjena. Erozijsko sedimentacijski procesi odražavaju umjereno odstupanje od prirodnog stanja. Lateralna povezanost rijeke s poplavnim područjem je u potpunosti ograničena.

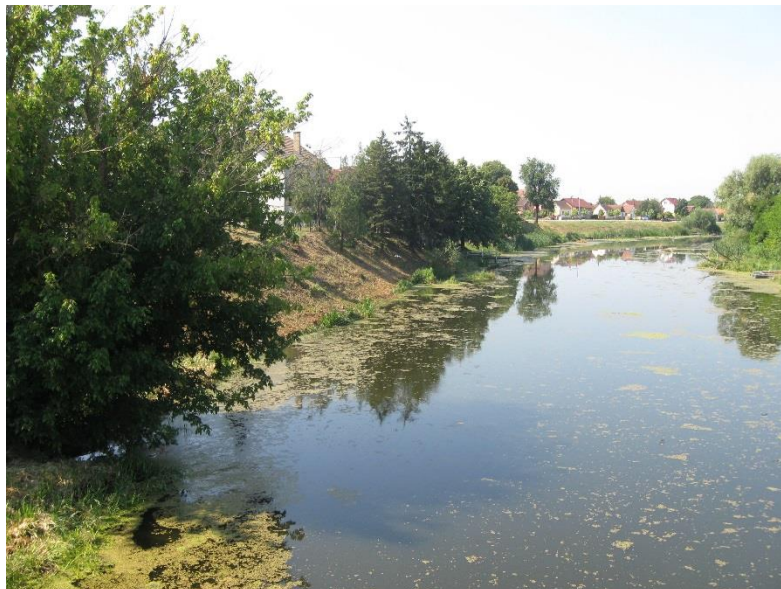
Slika 1a:– početak odsječka

Ukupna hidromorfološka ocjena za odsječak na mjernoj postaji *Biđ, Cerna*, kao i za cijelo vodno tijelo, odražava neznatno promijenjeno stanje.

Hidrološko stanje je neznatno promijenjeno, a uzdužna povezanost je neprekinuta.

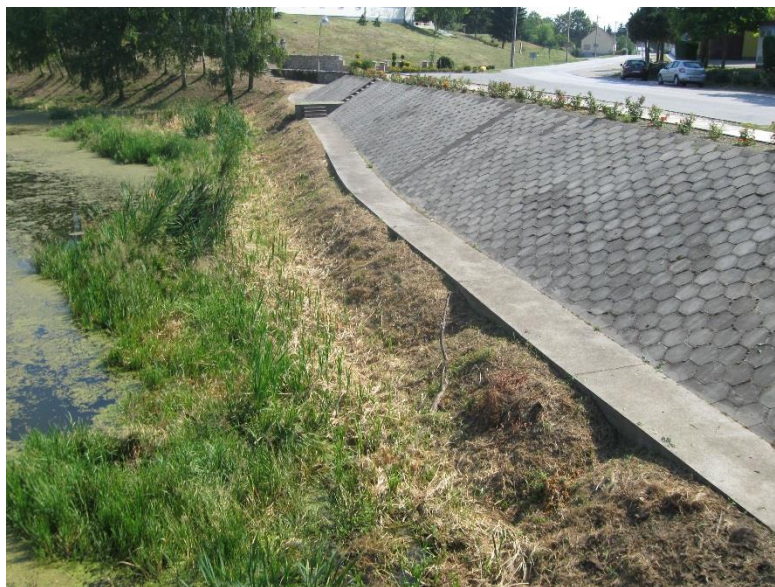
Slika 1b: - sediment/podloga

Morfološko stanje je umjereno promijenjeno. Obale tekućice su umjereno izmijenjene, s u velikoj mjeri izmijenjenom priobalnom vegetacijom. Erozijsko sedimentacijski procesi odražavaju umjereno odstupanje od prirodnog stanja. Lateralna povezanost rijeke s poplavnim područjem je prirodna.

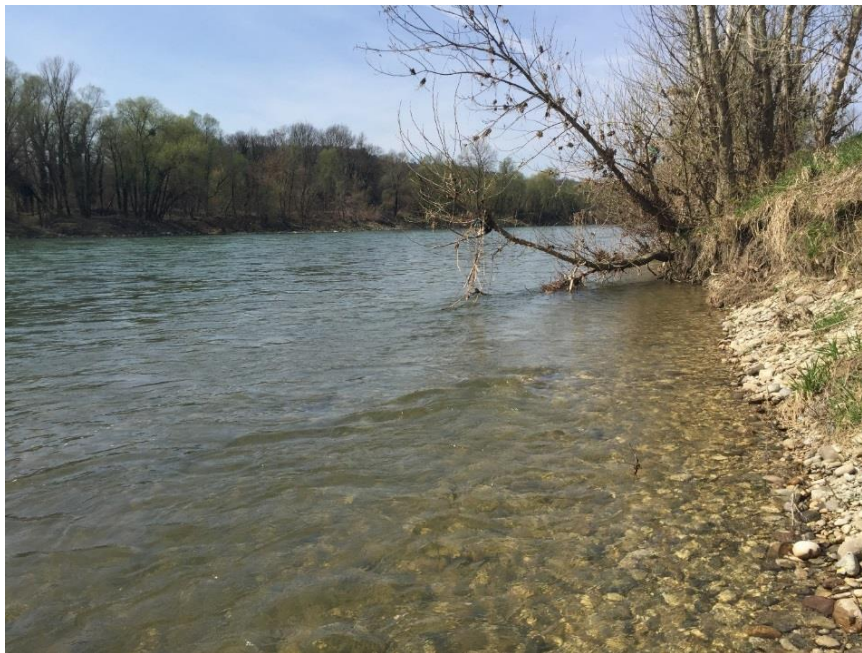
Slika 1a: - početak odsječka

Ukupna hidromorfološka ocjena za odsječak na mjernoj postaji *Sava, Drenje-Jesenice*, kao i za cijelo vodno tijelo, odražava neznatno promijenjeno stanje.

Hidrološko stanje je neznatno promijenjeno, a uzdužna povezanost je neprekinuta.

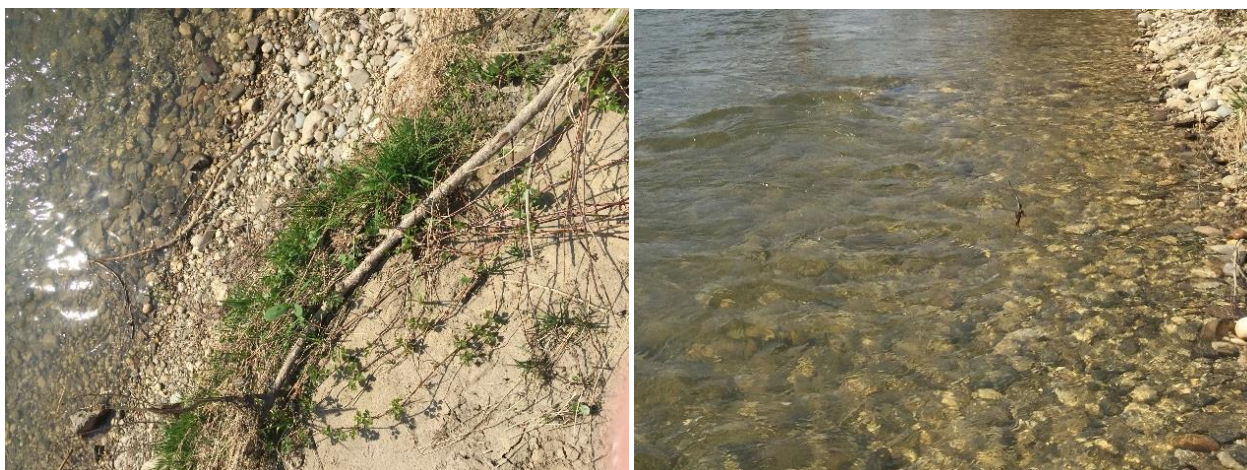
Slika 1b: - sediment/podloga

Morfološko stanje na odsječku je umjereno promijenjeno. Morfološko stanje na cijelom vodnom tijelu je neznatno promijenjeno. Obale tekućice su u velikoj mjeri izmijenjene. Erozijsko sedimentacijski procesi odražavaju umjereno odstupanje od prirodnog stanja. Vegetacija u priobalnoj zoni je u velikoj mjeri izmijenjena na odsječku. Lateralna povezanost rijeke s poplavnim područjem duž vodnog tijela je u velikoj mjeri ograničena.

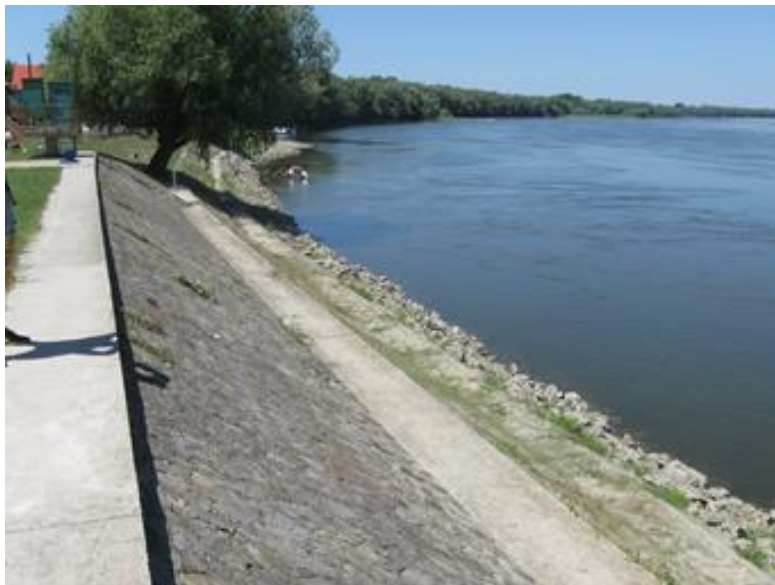
Slika 1a:– početak odsječka

Ukupna hidromorfološka ocjena za odsječak na mjernoj postaji *Dunav - Aljmaš*, odražava umjereno promijenjeno stanje, dok za cijelo vodno tijelo, odražava nezatno promijenjeno stanje.

Hidrološko stanje je nezatno promijenjeno, a uzdužna povezanost je neprekinuta.

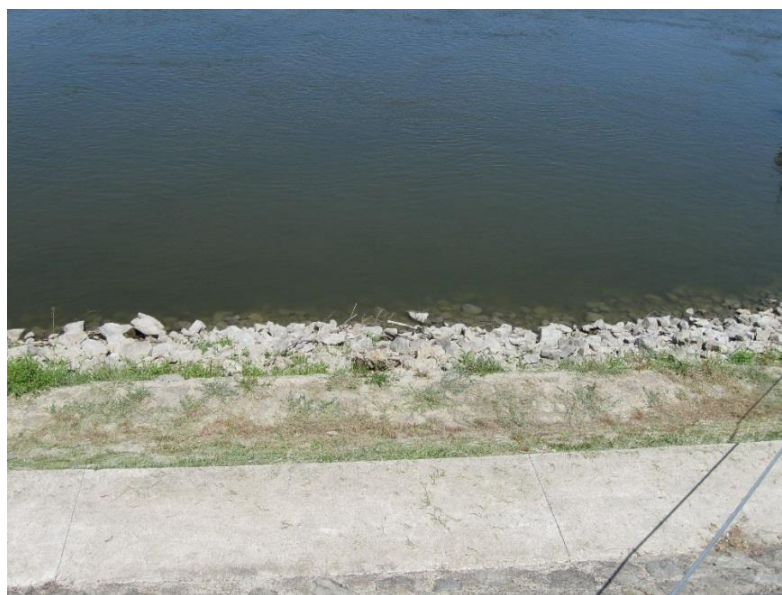
Slika 1b: - sediment/podloga

Morfološko stanje je umjereno promijenjeno. Obale tekućice na odsječku su u većoj mjeri promijenjene budući da je utvrđeno uklanjanje drvenaste vegetacije na obali. Erozijsko sedimentacijski procesi odražavaju umjereno odstupanje od prirodnog stanja. Lateralna povezanost rijeke s poplavnim područjem na odsječku je u većoj mjeri ograničena, dok je na području vodnog tijela prirodna. Mogućnost lateralnog kretanja korita je na najvećem dijelu odsječka ograničena, dok je na području vodnog tijela prirodna.

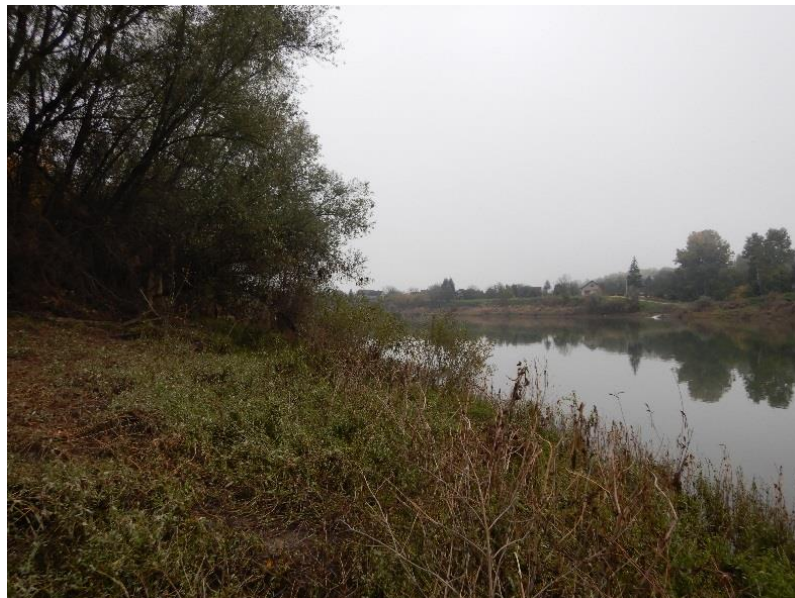
Slika 1a:– početak odsječka

Ukupna hidromorfološka ocjena za odsječak na mjernoj postaji *Sava, nizvodno od utoka Kupe, Lukavec*, kao i za cijelo vodno tijelo, odražava neznatno promijenjeno stanje.

Hidrološko stanje je gotovo prirodno, a uzdužna povezanost je neprekinuta.

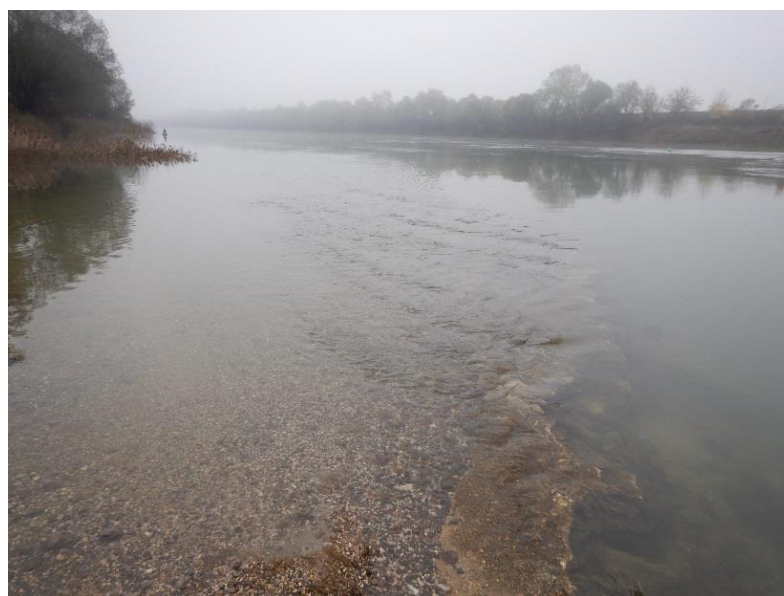
Slika 1b: - sediment/podloga

Morfološko stanje je neznatno promijenjeno. Obale tekućice su neznatno izmijenjene, s neznatno izmijenjenom priobalnom vegetacijom. Erozijsko sedimentacijski procesi odražavaju umjereno odstupanje od prirodnog stanja. Lateralna povezanost rijeke s poplavnim područjem je u velikoj mjeri ograničena.

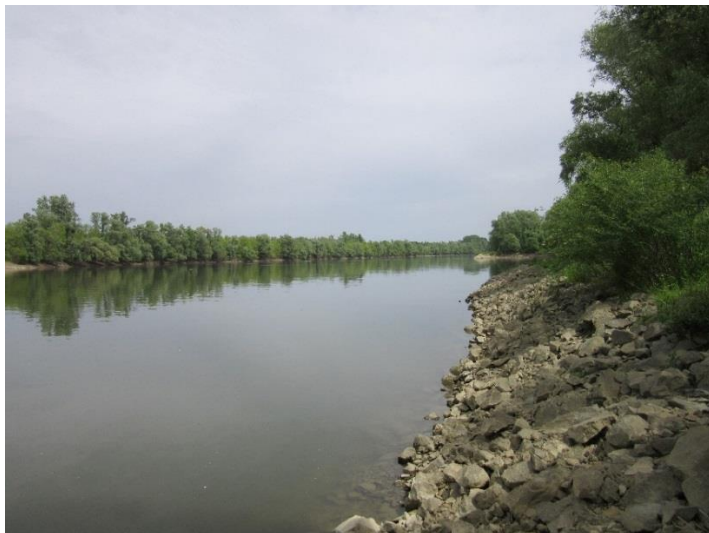
Slika 1a:– početak odsječka

Ukupna hidromorfološka ocjena za odsječak na mjornoj postaji *Drava-prije utoka u Dunav*, kao i za cijelo vodno tijelo, odražava umjereno promijenjeno stanje.

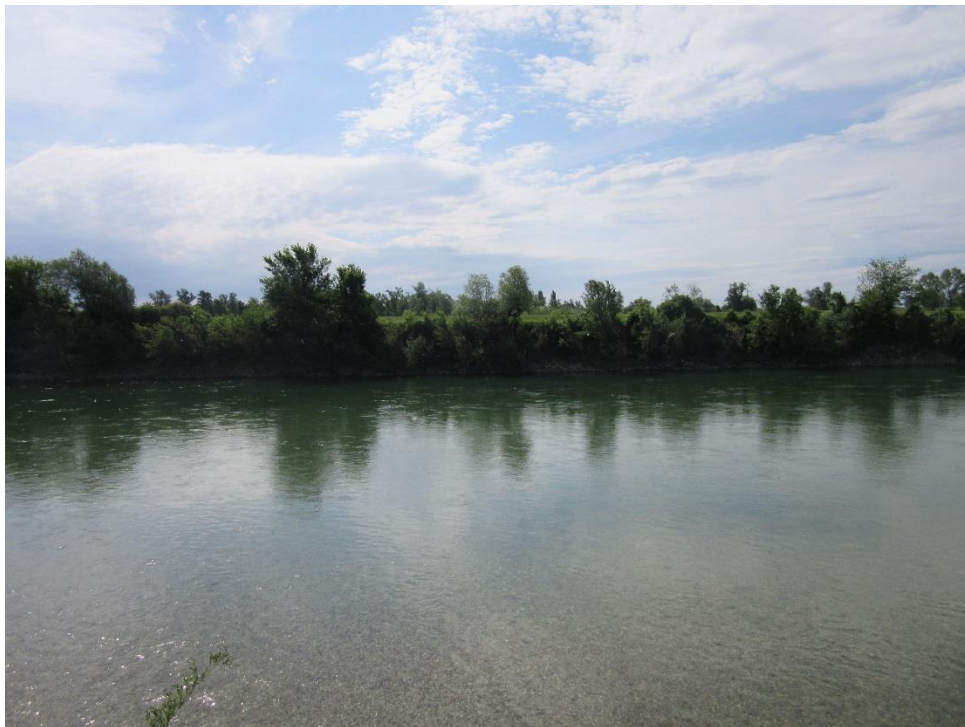
Slika 1a:– početak odsječka

Ukupna hidromorfološka ocjena za odsječak na mjernoj postaji *Sava, Petruševac*, kao i za cijelo vodno tijelo, odražava umjereno promijenjeno stanje.

Hidrološko stanje je neznatno promijenjeno, a uzdužna povezanost je u neprekinuta.

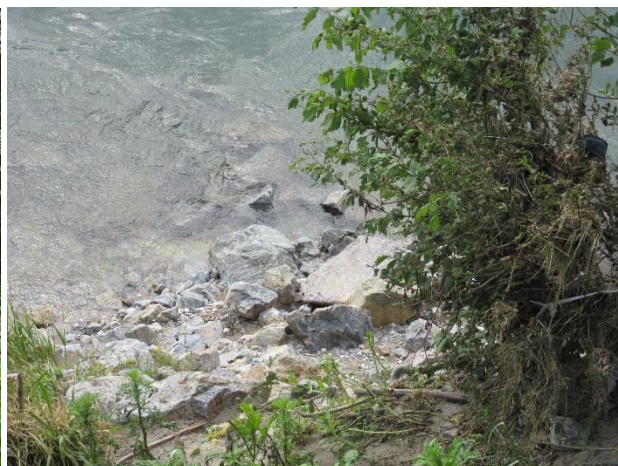
Slika 1b: - sediment/podloga

Morfološko stanje je umjereno promijenjeno na odsječku. Morfološko stanje cijelog vodnog tijela je u velikoj mjeri izmijenjeno. Obale tekućice su potpuno modificirane, s umjereno izmijenjenom priobalnom vegetacijom. Erozijsko sedimentacijski procesi odražavaju umjereno odstupanje od prirodnog stanja. Lateralna povezanost rijeke s poplavnim područjem je u potpunosti ograničena.

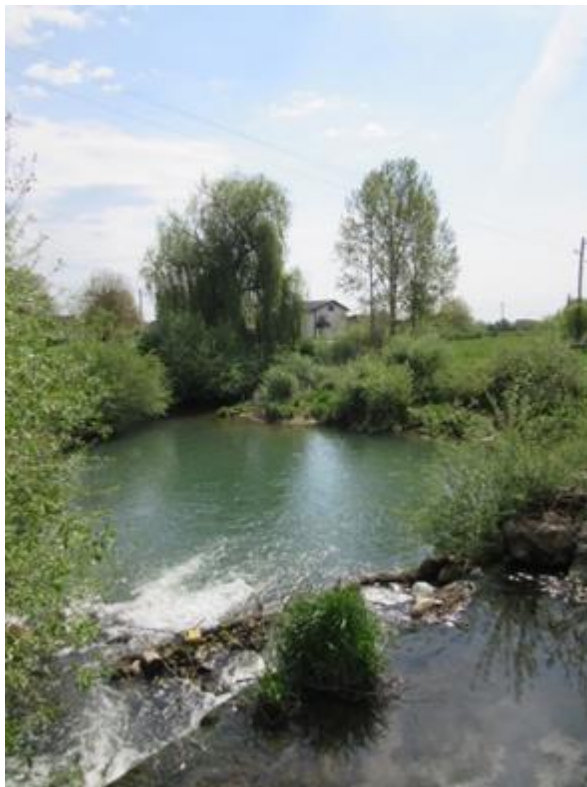
Slika 1a:– početak odsječka, te riparijska zona, obala i zaobalje

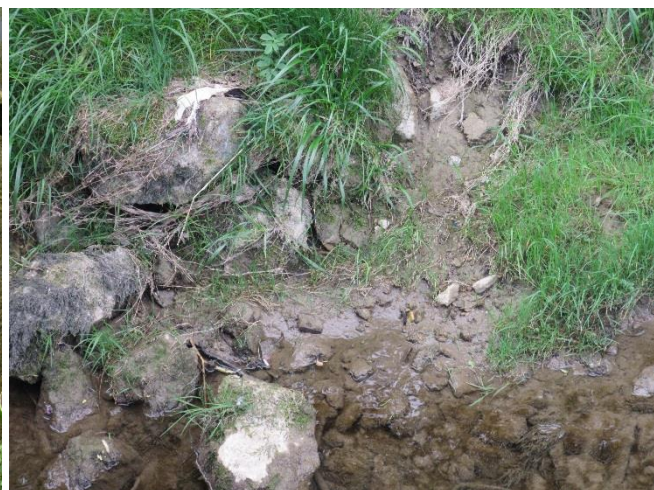
Slika 1b: - sediment/podloga

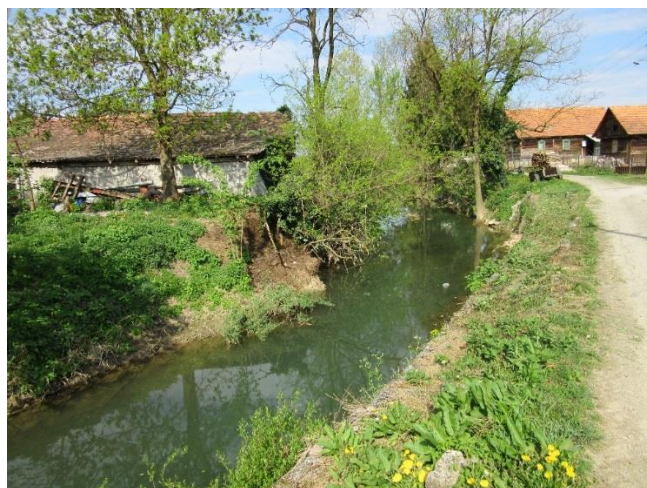
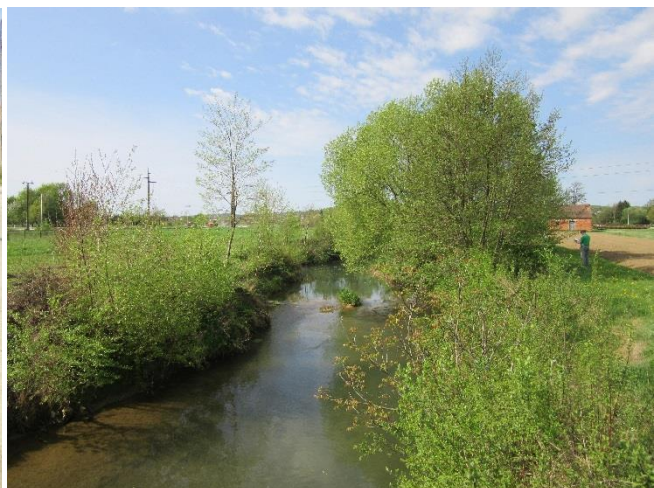
Slika 1c – obale, riparijska zona i zaobalje

Ukupna hidromorfološka ocjena za odsječak na mjestnoj postaji *Kupčina, Lazina*, kao i za cijelo vodno tijelo, odražava umjereno promijenjeno stanje.

Hidrološko stanje je umjereno promijenjeno, a uzdužna povezanost je u potpunosti prekinuta.

Morfološko stanje odsječka je umjereno promijenjeno. Morfološko stanje za cijelo vodno tijelo odražava neznatno promijenjeno stanje. Obale tekućice su umjereno promijenjene, s umjereno izmijenjenom priobalnom vegetacijom. Erozijsko sedimentacijski procesi odražavaju umjereno odstupanje od prirodnog stanja. Lateralna povezanost rijeke s poplavnim područjem je umjereno ograničena.

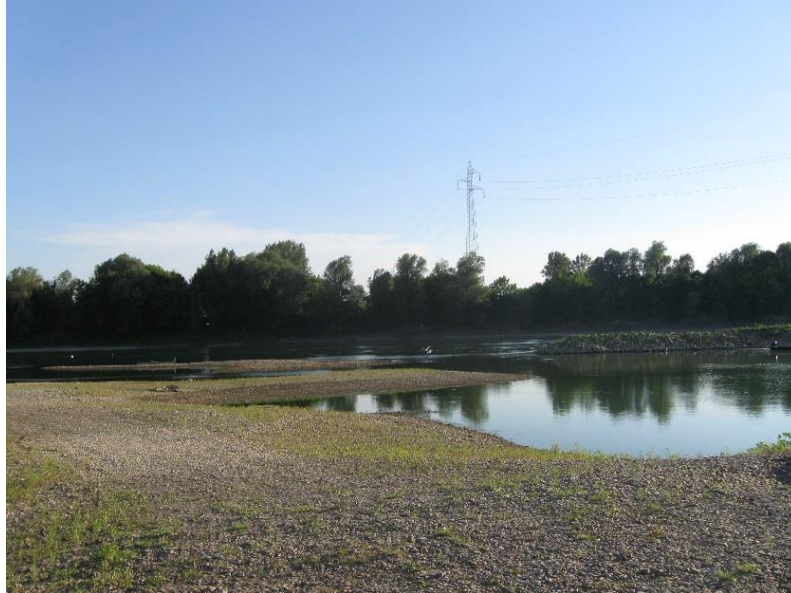
Slika 1a: - početak odsječka

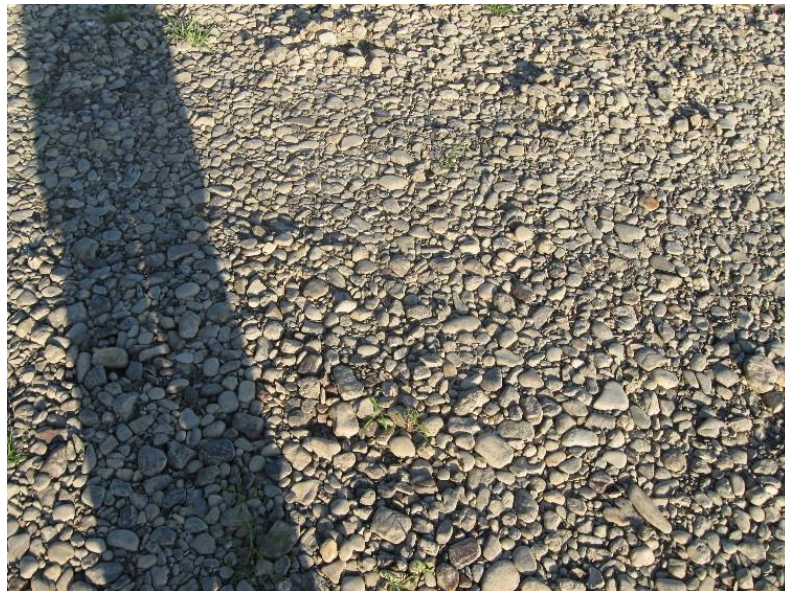
Slika 1b: - sediment/podloga

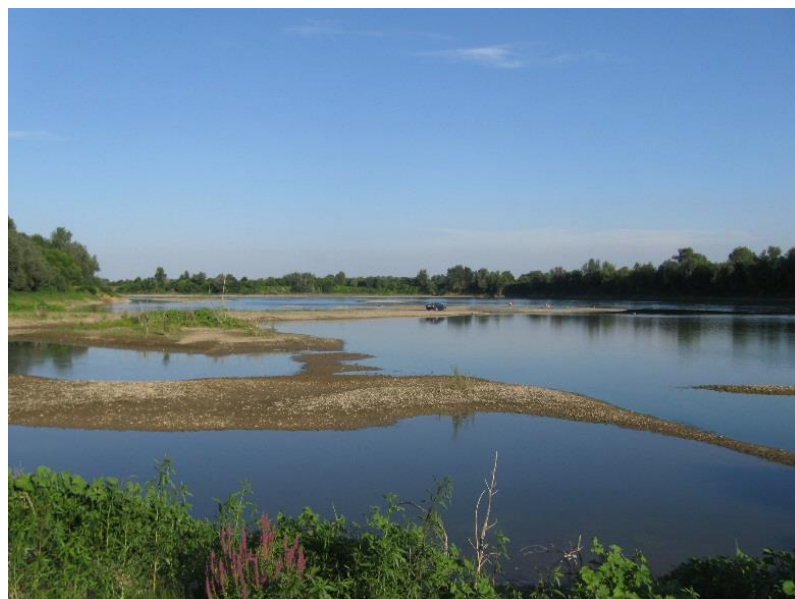
Slika 1c: - riparijska zona, obala i zaobalje

Ukupna hidromorfološka ocjena za odsječak na mjernoj postaji *Sava, nizvodno od utoka Bosne*, kao i za cijelo vodno tijelo odražava neznatno promijenjeno stanje.

Hidrološko stanje je neznatno promijenjeno, a uzdužna povezanost je neprekinuta.

Morfološko stanje je umjereno promijenjeno. Obale tekućice su umjereno promijenjene, s umjereno izmijenjenom priobalnom vegetacijom. Erozijsko sedimentacijski procesi odražavaju umjereno odstupanje od prirodnog stanja. Lateralna povezanost vodnog tijela s poplavnim područjem je u potpunosti ograničena.

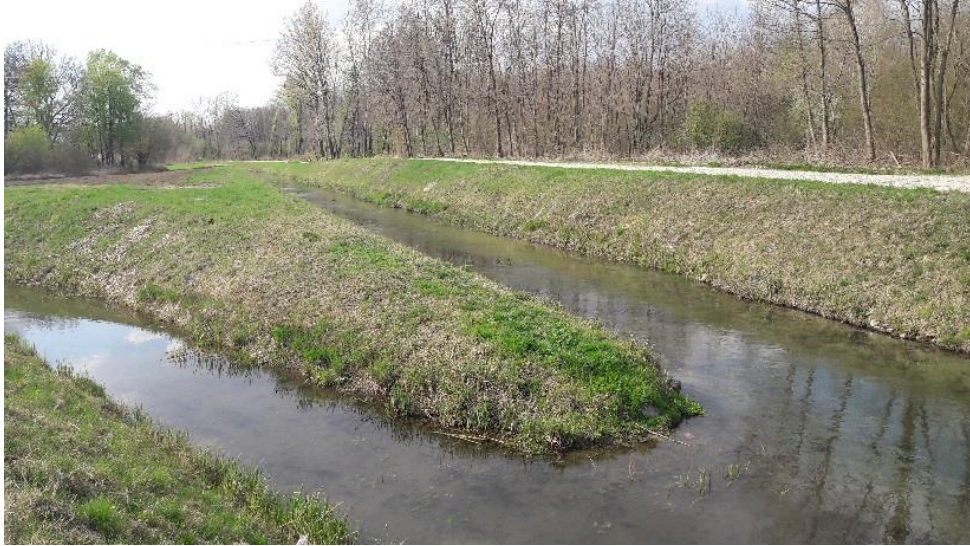
Slika 1a:– početak odsječka

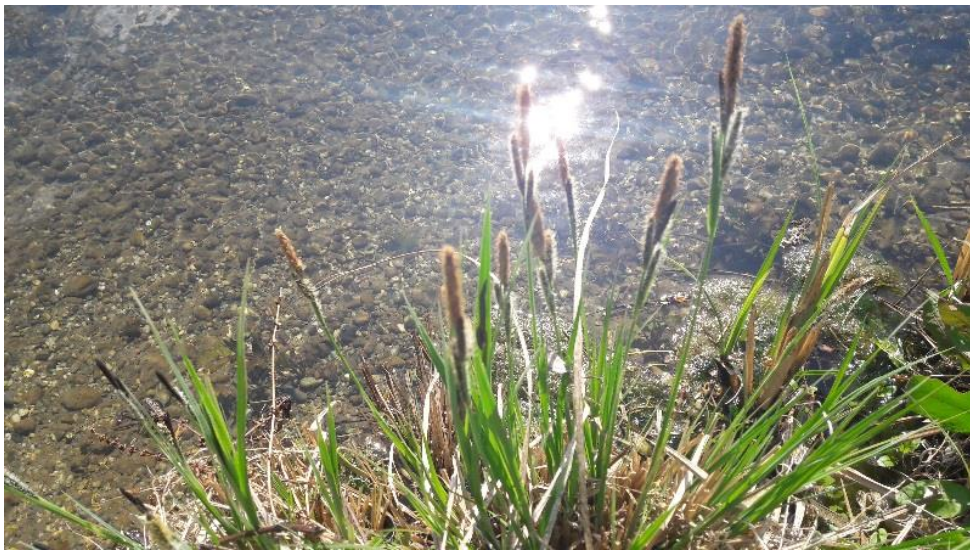
Slika 1b: - sediment/podloga

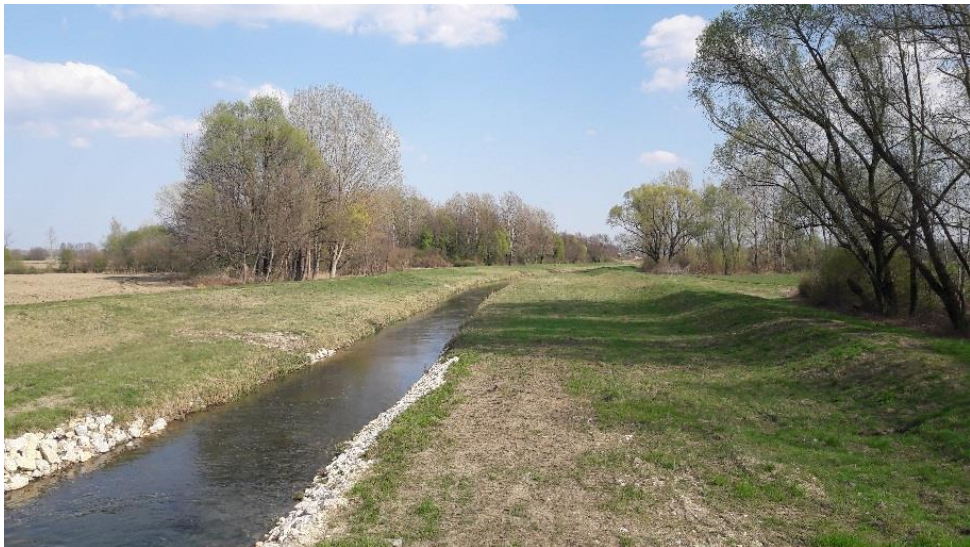
Slika 1c: - riparijska zona, obala i zaobalje

Ukupna hidromorfološka ocjena za odsječak na mjernoj postaji *Bistrec, Rakovnica II – most na putu polj. dobra D. Dubrava-Kotoriba*, kao i za cijelo vodno tijelo, odražava umjereno promijenjeno stanje.

Hidrološko stanje je gotovo prirodno, a uzdužna povezanost je neprekinuta.

Morfološko stanje je u velikoj mjeri promijenjeno. Tekućica je kanalizirane duž cijelog toka. Obale tekućice su značajno modificirane, s umjereno izmijenjenom priobalnom vegetacijom. Erozijsko sedimentacijski procesi odražavaju izrazito odstupanje od prirodnog stanja. Lateralna povezanost rijeke s poplavnim područjem je u potpunosti ograničena.

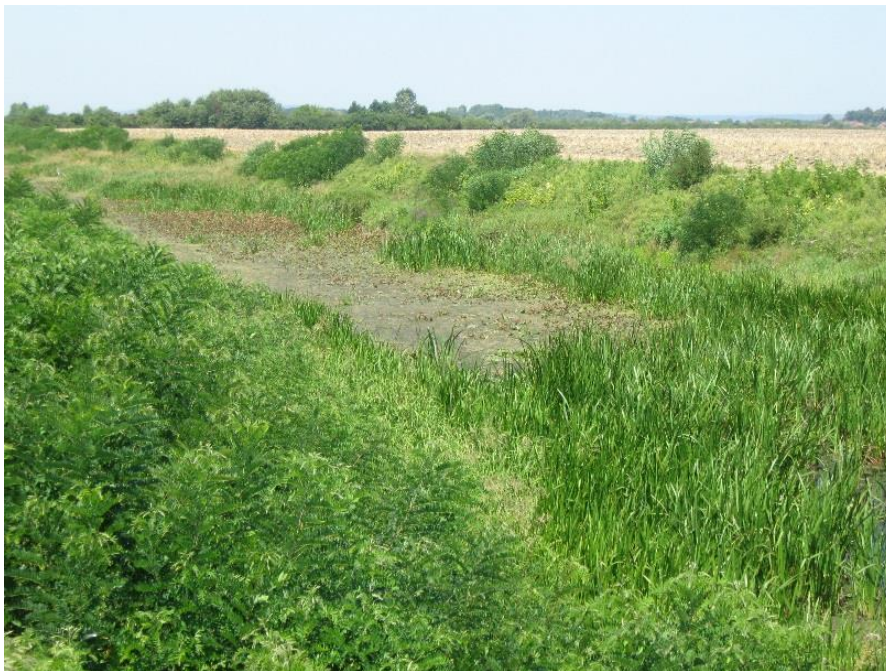
Slika 1a: - početak odsječka

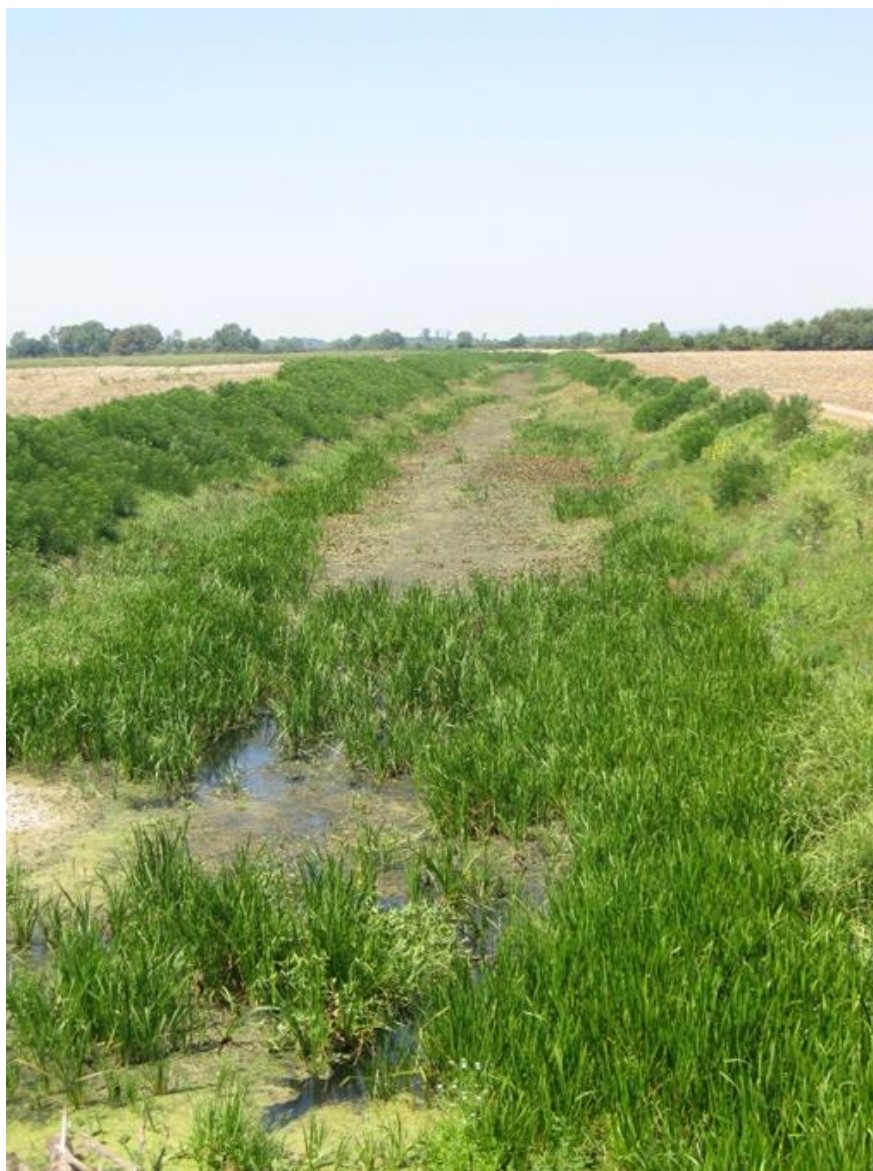
Slika 1b: - riparijska zona, obala i zaobalje

Ukupna hidromorfološka ocjena za odsječak na mjernoj postaji *Biđ, most na cesti Velika Kopanica - Vrpolje*, kao i za cijelo vodno tijelo, odražava umjereno promijenjeno stanje.

Hidrološko stanje je neznatno promijenjeno, a uzdužna povezanost je neprekinuta.

Morfološko stanje je u velikoj mjeri promijenjeno. Obale tekućice su značajno promijenjene, s umjereno izmijenjenom priobalnom vegetacijom. Erozijsko sedimentacijski procesi odražavaju veliko odstupanje od prirodnog stanja. Lateralna povezanost rijeke s poplavnim područjem je u potpunosti ograničena.

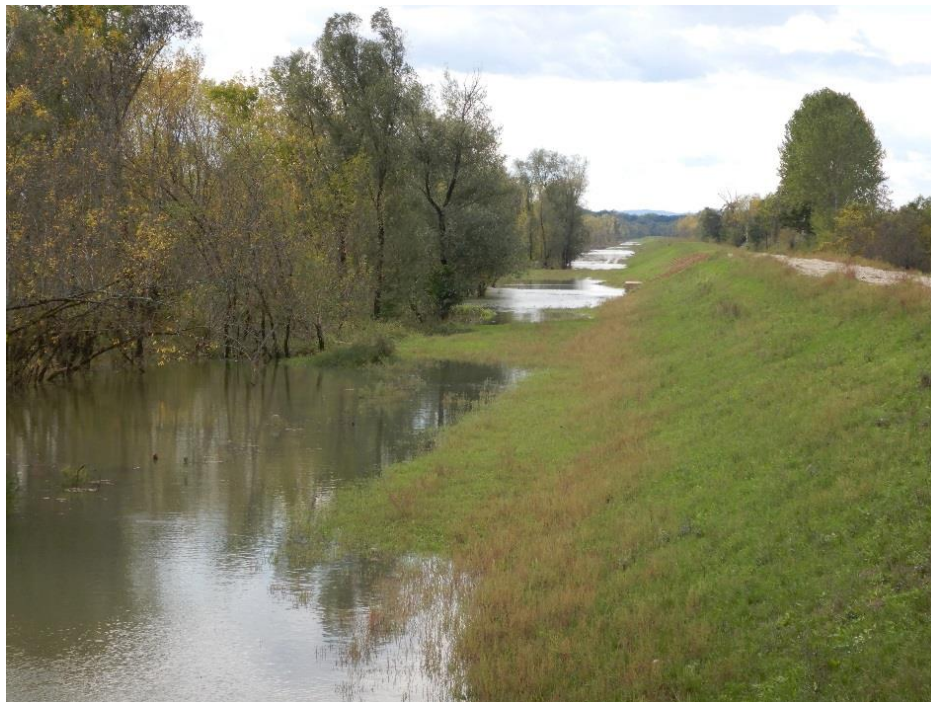
Slika 1a:– početak odsječka

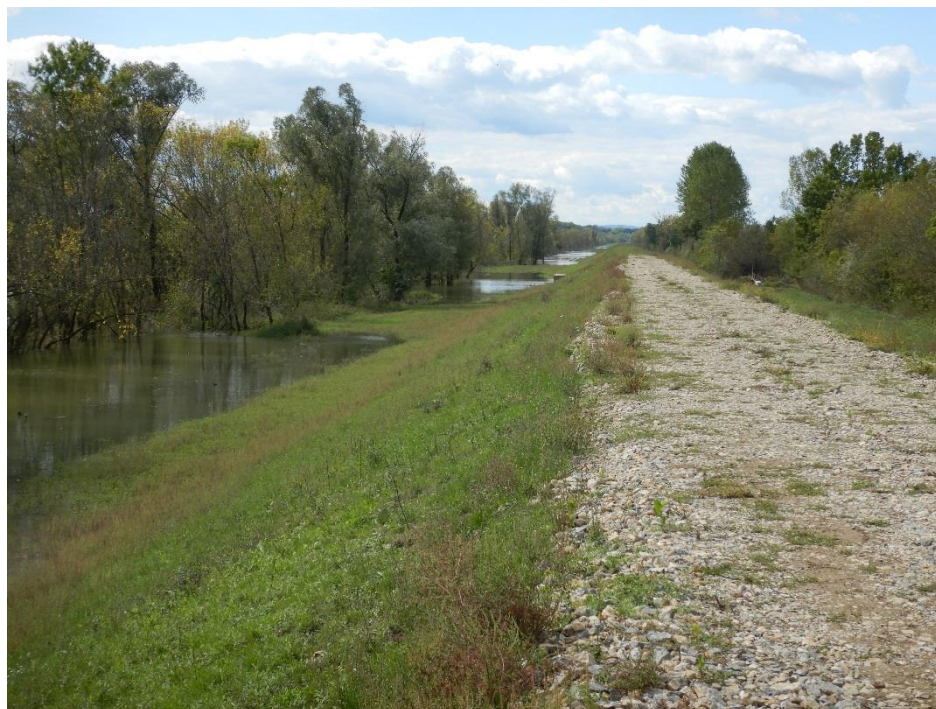
Slika 1b: - riparijska zona, obala i zaobalje

Ukupna hidromorfološka ocjena za odsječak na mjernoj postaji *Sunja, Strmen*, odražava neznatno promijenjeno stanje. Ukupna hidromorfološka ocjena za cijelo vodno tijelo odražava umjereno promijenjeno stanje.

Hidrološko stanje je umjereno promijenjeno, a uzdužna povezanost je neprekinuta.

Morfološko stanje odsječka je neznatno promijenjeno. Morfološko stanje cijelog vodnog tijela je umjereno promijenjeno. Obale tekućice su umjereno promijenjene, s umjereno izmijenjenom priobalnom vegetacijom. Erozijsko sedimentacijski procesi odražavaju veliko odstupanje od prirodnog stanja. Lateralna povezanost rijeke s poplavnim područjem je djelomično ograničena.

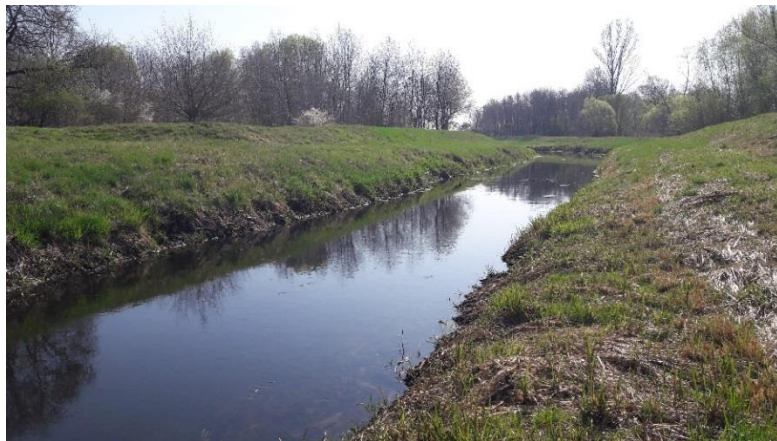
Slika 1a: - početak odsječka

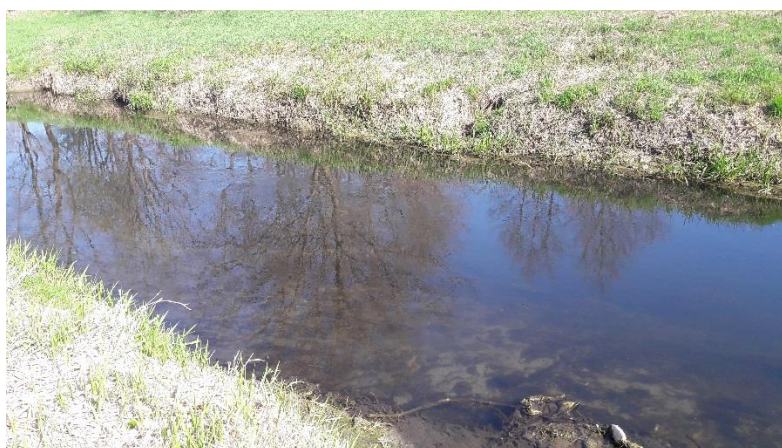
Slika 1b: - sediment/podloga

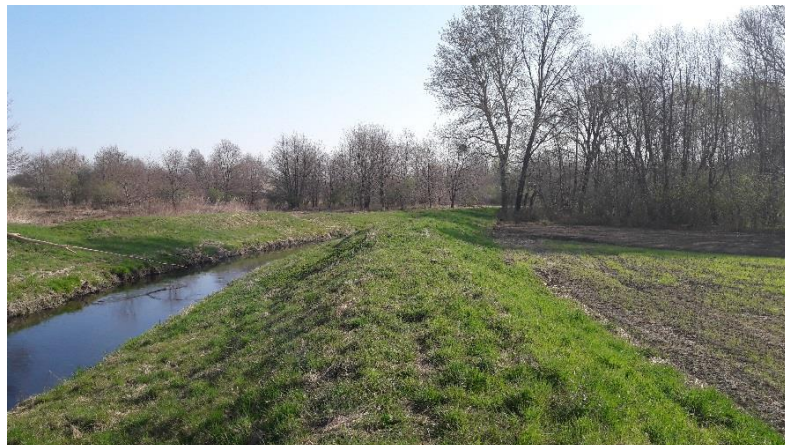
Slika 1c: - riparijska zona, obala i zaobalje

Ukupna hidromorfološka ocjena za odsječak na mjernoj postaji *Trnava III, most na cesti Čakovec-GP Goričan*, odražava u velikoj mjeri promijenjeno stanje. Ukupna hidromorfološka ocjena za cijelo vodno tijelo, odražava umjereno promijenjeno stanje.

Hidrološko stanje je neznatno promijenjeno, a uzdužna povezanost je neprekinuta.

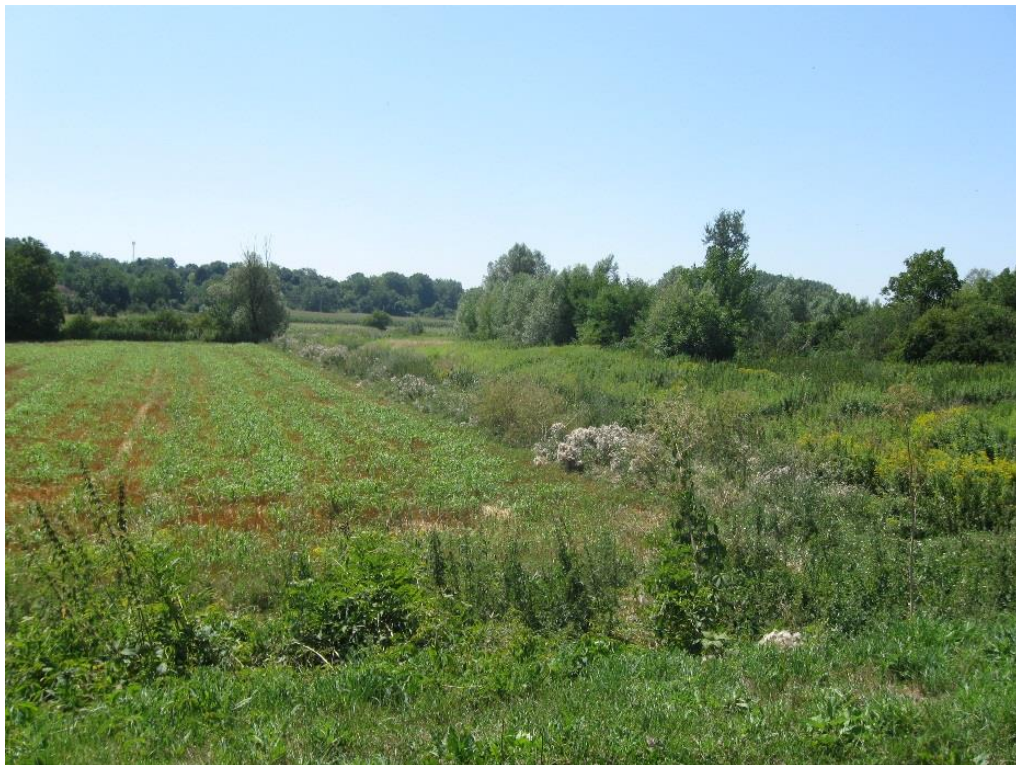
Slika 1a:– početak odsječka

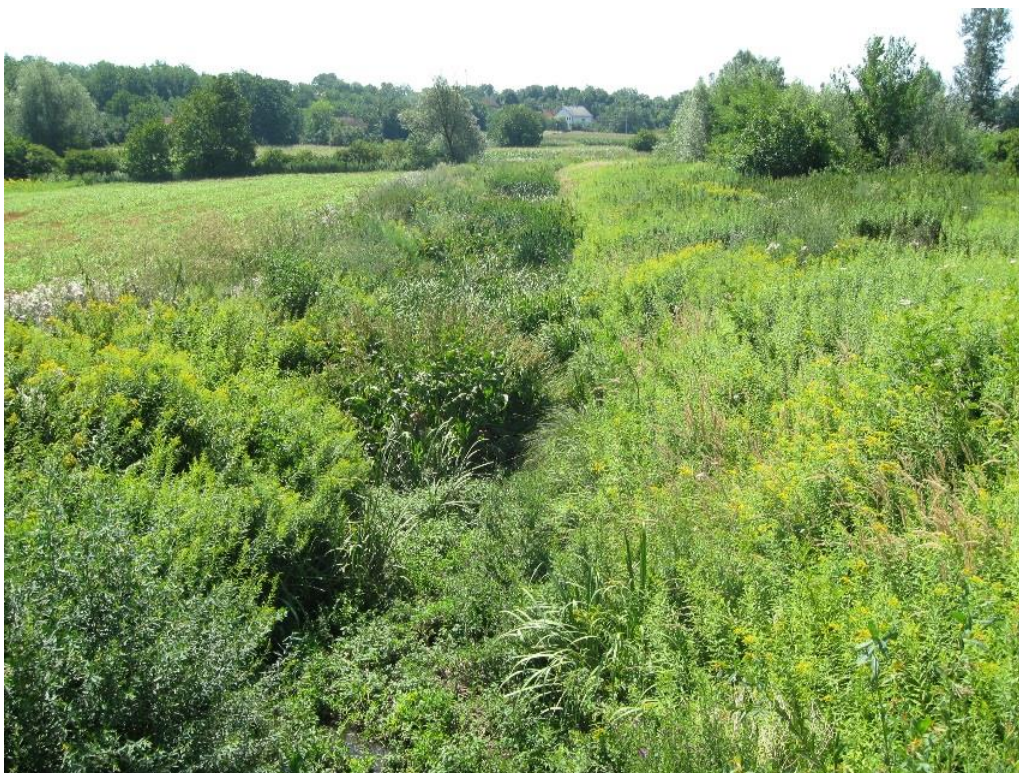
Slika 1c: - riparijska zona, obala i zaobalje

Ukupna hidromorfološka ocjena za odsječak na mjernoj postaji *Kanal Savak-Berak*, kao i za cijelo vodno tijelo, odražava umjereno promijenjeno stanje.

Hidrološko stanje je u velikoj mjeri promijenjeno, a uzdužna povezanost je u potpunosti prekinuta.

Morfološko stanje je umjereno promijenjeno. Obale tekućice su umjereno promijenjene, s umjereno izmijenjenom priobalnom vegetacijom. Erozijsko sedimentacijski procesi odražavaju umjereno odstupanje od prirodnog stanja. Lateralna povezanost rijeke s poplavnim područjem je u potpunosti ograničena.
