# HIDROMORFOLOŠKI MONITORING U RIJEKAMA U 2016. I 2017. GODINI

## **Dodataka 1A**

Ocjene hidromorfološkog stanja površinskih vodnih tijela  
tekućica i kartografski prikaz u HTRS 96 projekciji

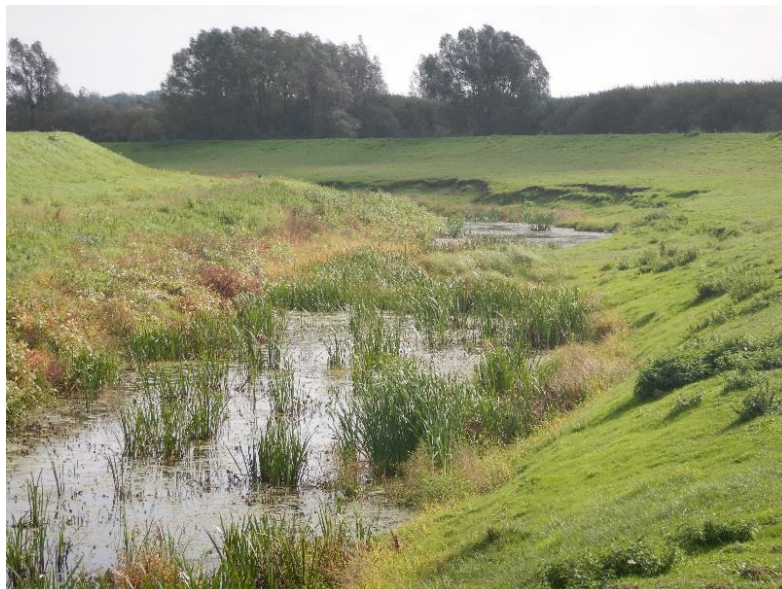
Slika 1a:-- početak odsječka

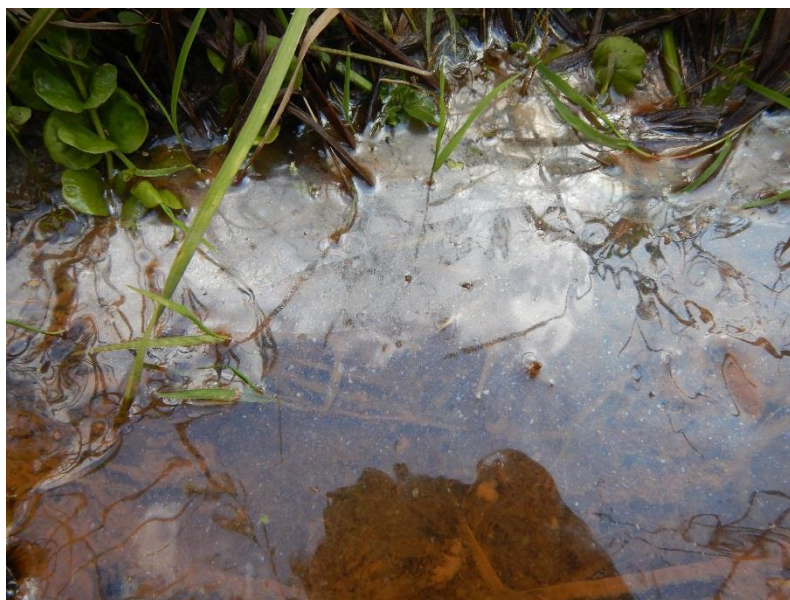
Slika 1b: - sediment/podloga

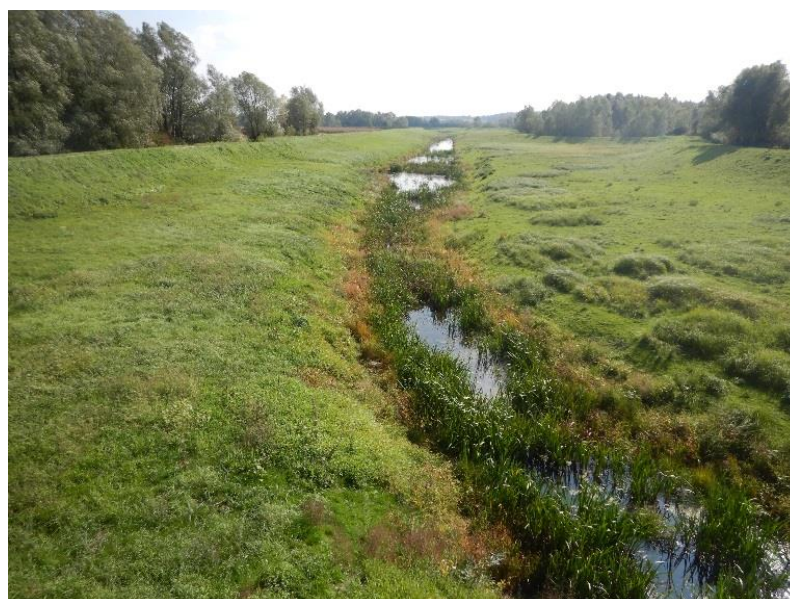
Slika 1c: - riparijska zona, obala i zaobalje

Ukupna hidromorfološka ocjena za odsječak na mjernoj postaji Česma - Narta, kao i za cijelo vodno tijelo, odražava umjereno promijenjeno stanje.

Hidrološko stanje je neznatno promijenjeno, a uzdužna povezanost je neprekinuta.

Morfološko stanje je u velikoj mjeri promijenjeno. Obale tekućice su značajno promijenjene. Priobalna vegetacija je u velikoj mjeri izmijenjena. Erozijsko sedimentacijski procesi odražavaju umjereno odstupanje od prirodnog stanja. Lateralna povezanost rijeke s poplavnim područjem je u potpunosti ograničena.

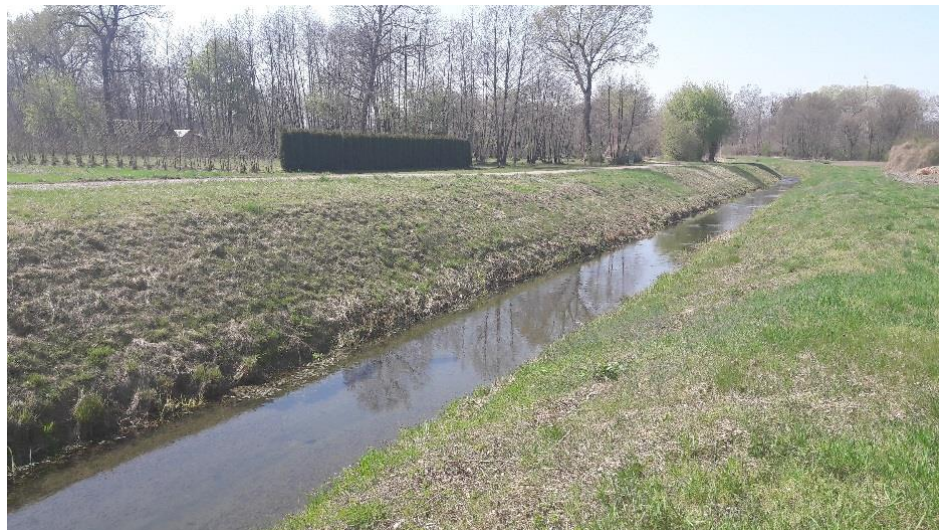
Slika 1a:– početak odsječka

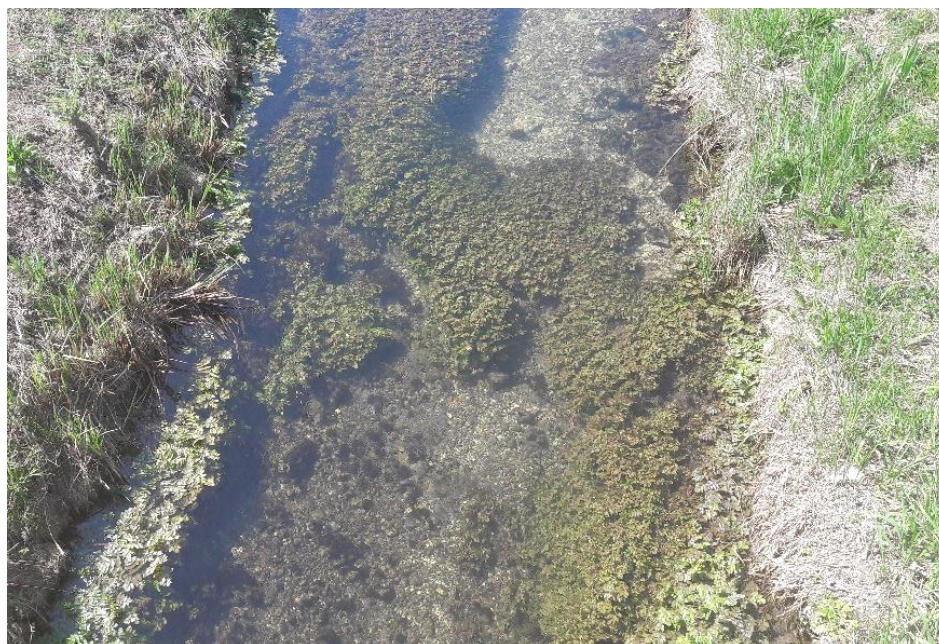
Slika 1b: - sediment/podloga

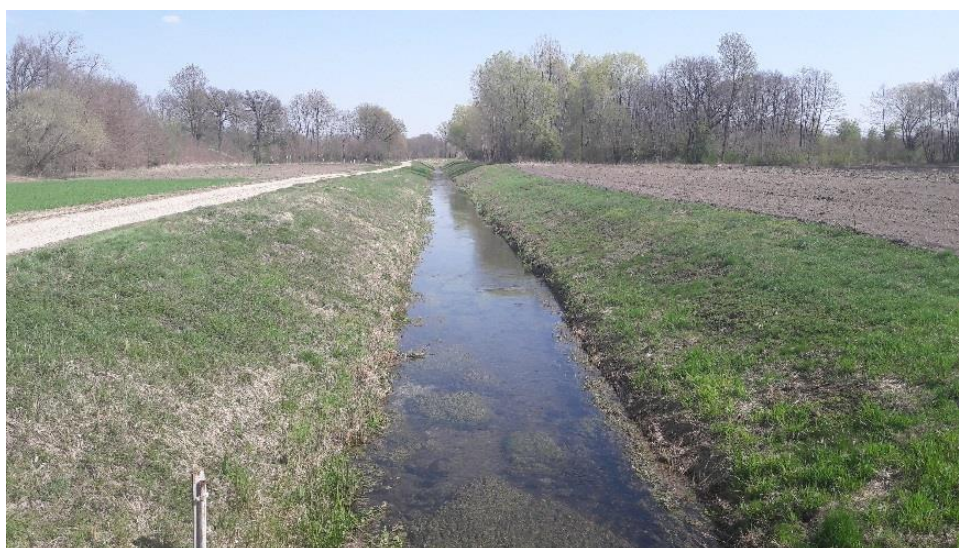
Slika 1c: - riparijska zona, obala i zaobalje

Ukupna hidromorfološka ocjena za odsječak na mjernoj postaji *Bistrec-Rakovnica I, most na cesti Hemuševac - Goričan*, kao i za cijelo vodno tijelo, odražava umjereno promijenjeno stanje.

Hidrološko stanje je gotovo prirodno, a uzdužna povezanost je neprekinuta.

Morfološko stanje je u velikoj mjeri promijenjeno. Tekućica je u potpunosti kanalizirana, a obale su izrazito promijenjene. Priobalna vegetacija je u velikoj izmijenjena. Erozijsko sedimentacijski procesi odražavaju veliko odstupanje od prirodnog stanja. Lateralna povezanost rijeke s poplavnim područjem je u potpunosti ograničena.

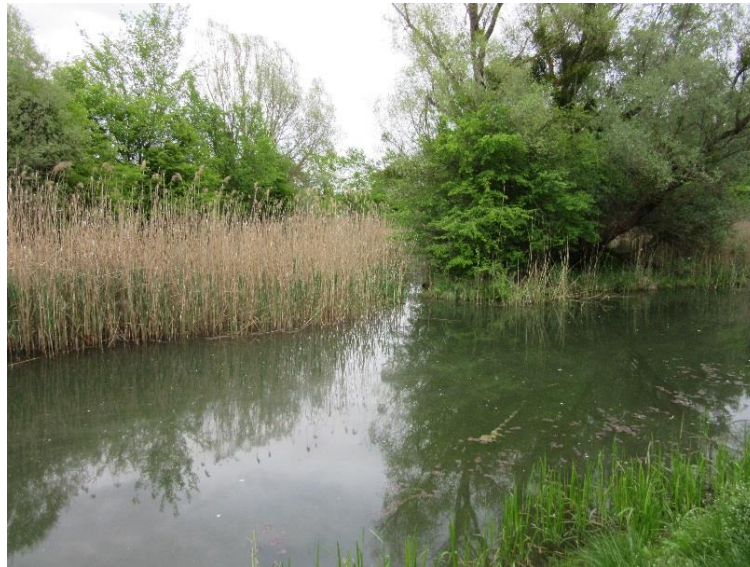
Slika 1a:– početak odsječka

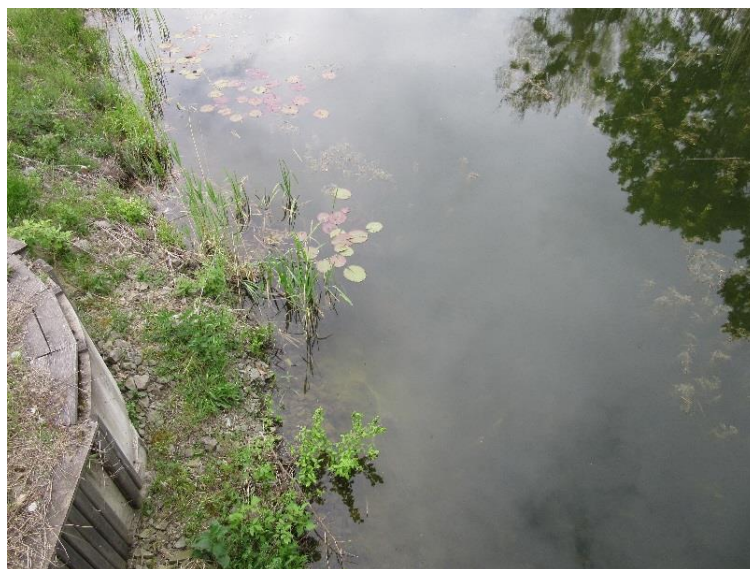
Slika 1b: - sediment/podloga

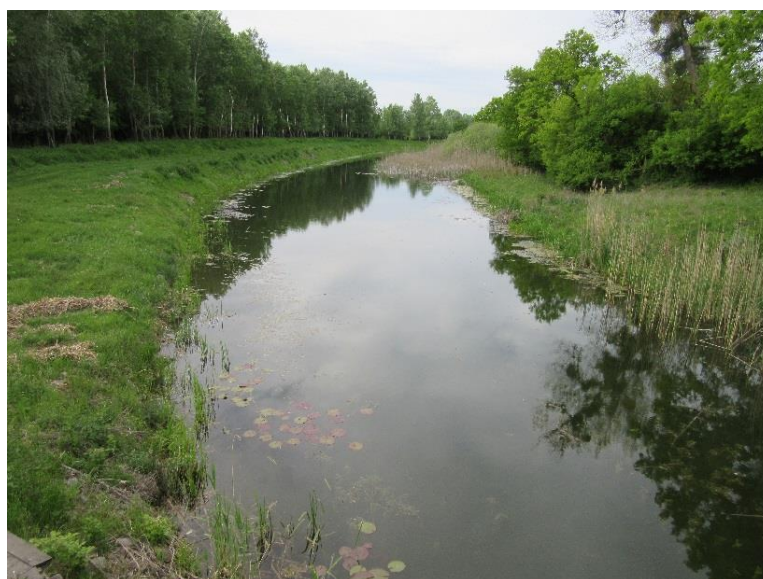
Slika 1c: - riparijska zona, obala i zaobalje

Morfološko stanje je umjereno promijenjeno. Obale tekućice su u velikoj mjeri promijenjene, s umjereno izmijenjenom priobalnom vegetacijom. Erozijsko sedimentacijski procesi odražavaju veliko odstupanje od prirodnog stanja. Lateralna povezanost rijeke s poplavnim područjem je u potpunosti ograničena.

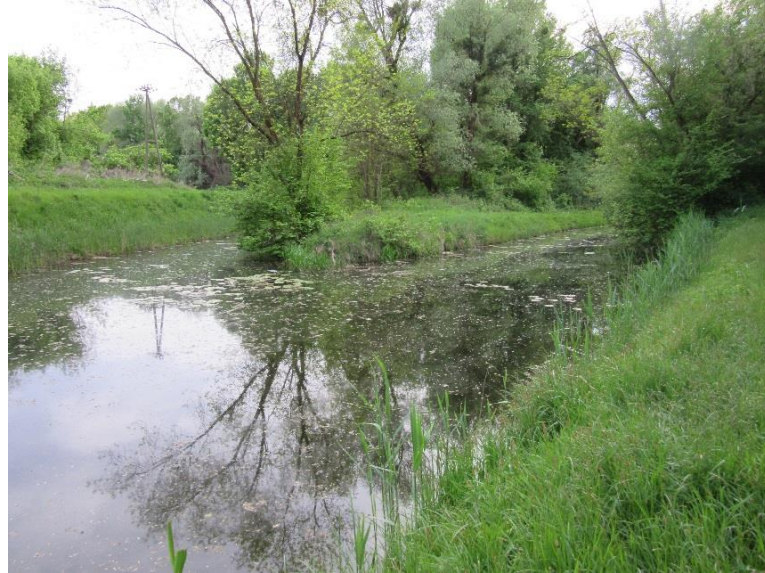
Slika 1a:– početak odsječka

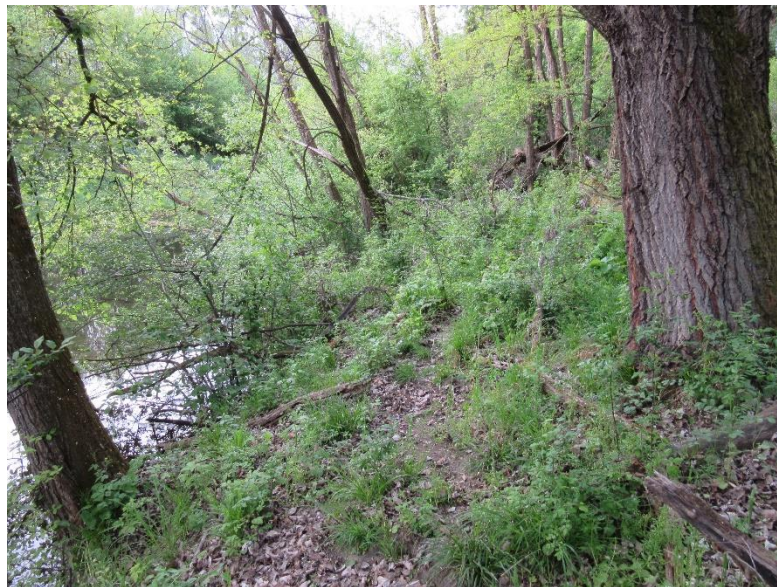
Slika 1b: - riparijska vegetacija

Morfološko stanje je umjereno promijenjeno. Obale tekućice su u velikoj mjeri modificirane. Priobalna vegetacija je umjereno izmijenjena. Erozijsko sedimentacijski procesi odražavaju umjereno odstupanje od prirodnog stanja. Lateralna povezanost rijeke s poplavnim područjem je u potpunosti ograničena.

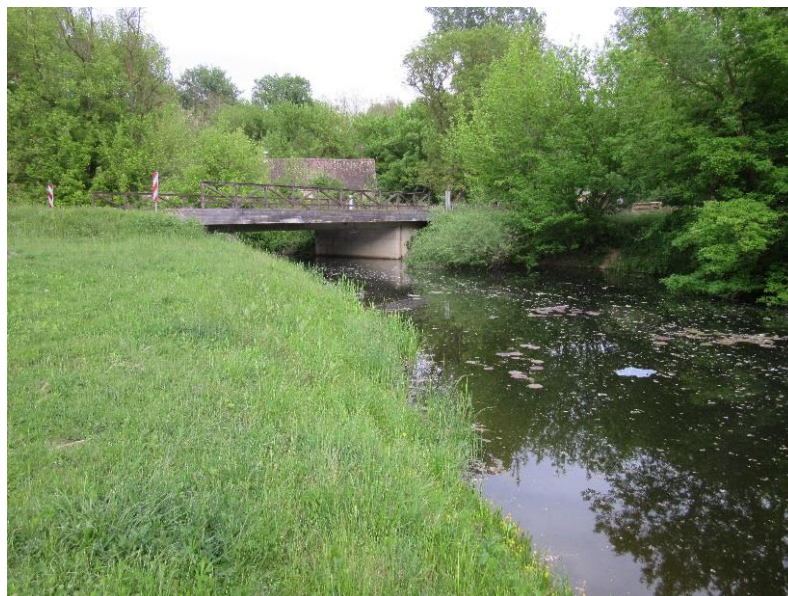
Slika 1c: - riparijska zona, obala i zaobalje

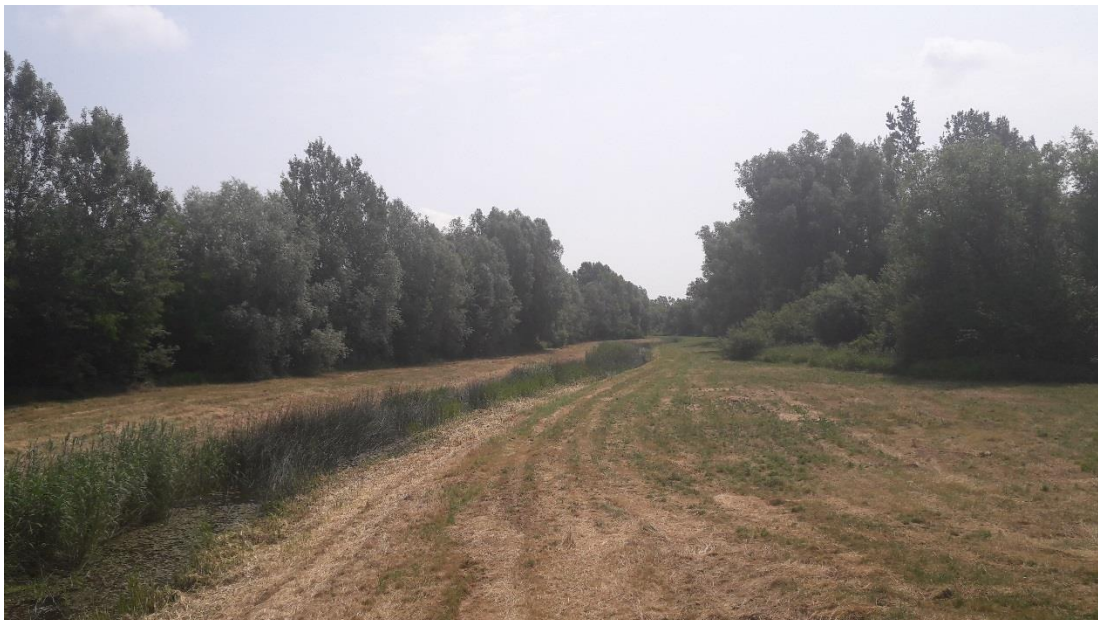
Slika 1a:– početak odsječka te riparijska zona, obala i zaobalje

Morfološko stanje je u umjereno promijenjeno. Obale tekućice su značajno promijenjene. Priobalna vegetacija je u velikoj mjeri izmijenjena. Erozijsko sedimentacijski procesi odražavaju umjereno odstupanje od prirodnog stanja. Lateralna povezanost vodnog tijela s poplavnim područjem je gotovo u potpunosti ograničena.

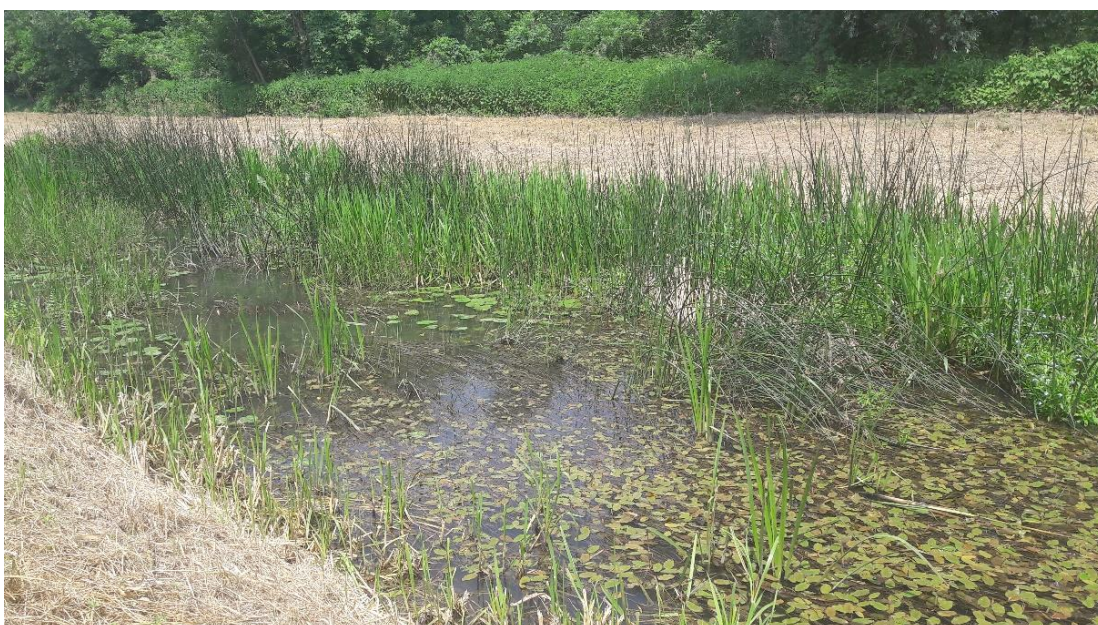
Slika 1b: - vodena vegetacija

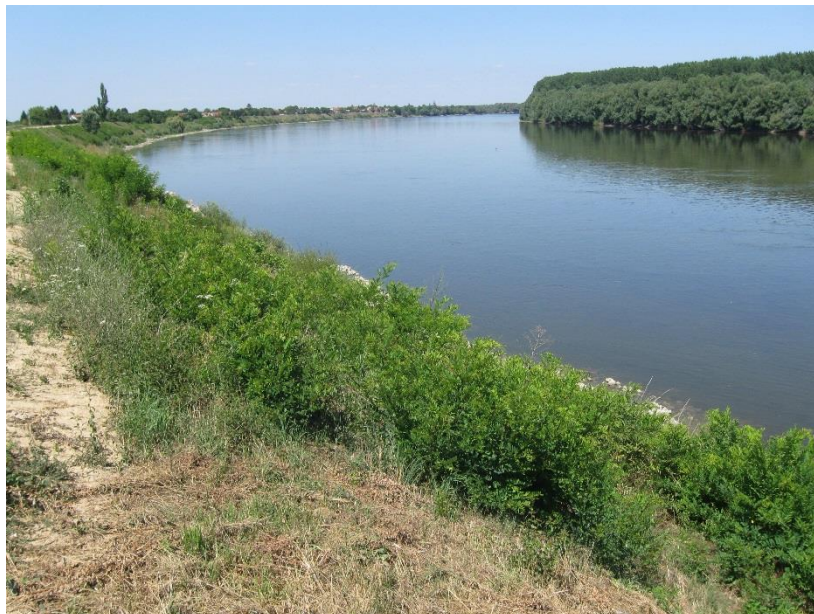
Slika 1a:– početak odsječka

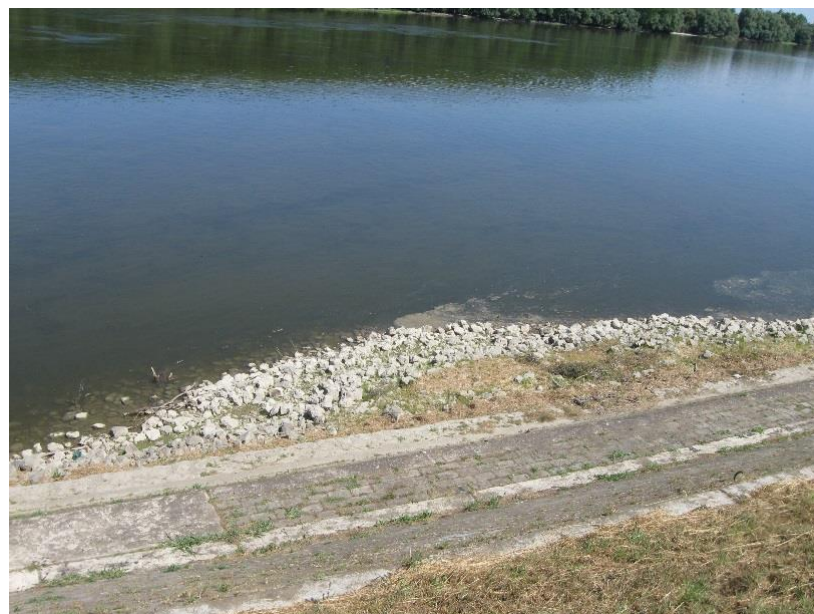
Slika 1b: - sediment/podloga

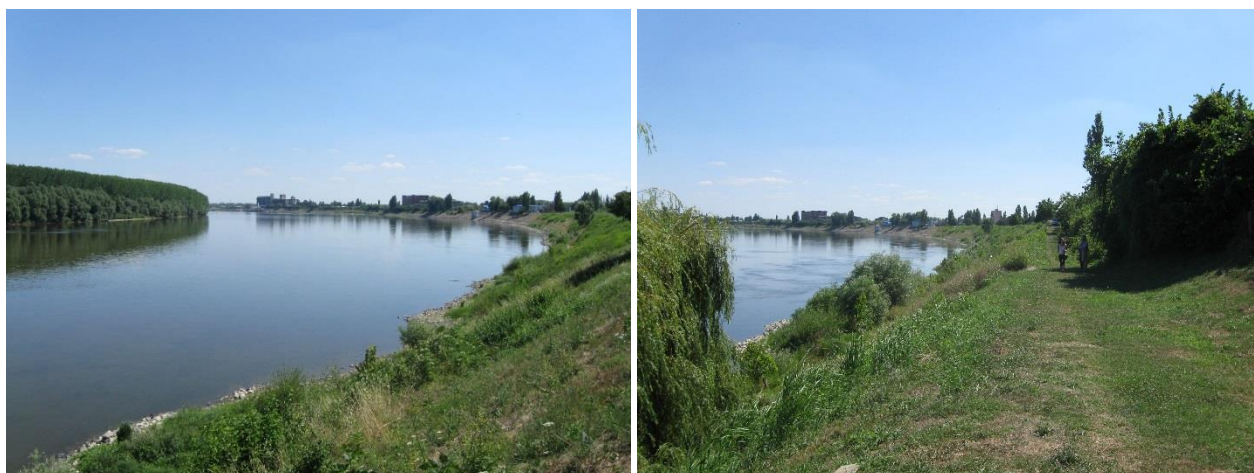
Slika 1c: - riparijska zona, obala i zaobalje

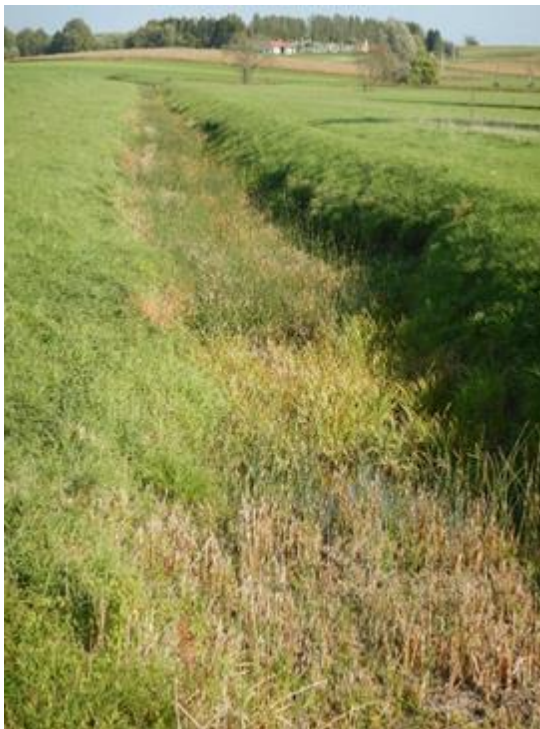
Slika 1a: - početak odsječka

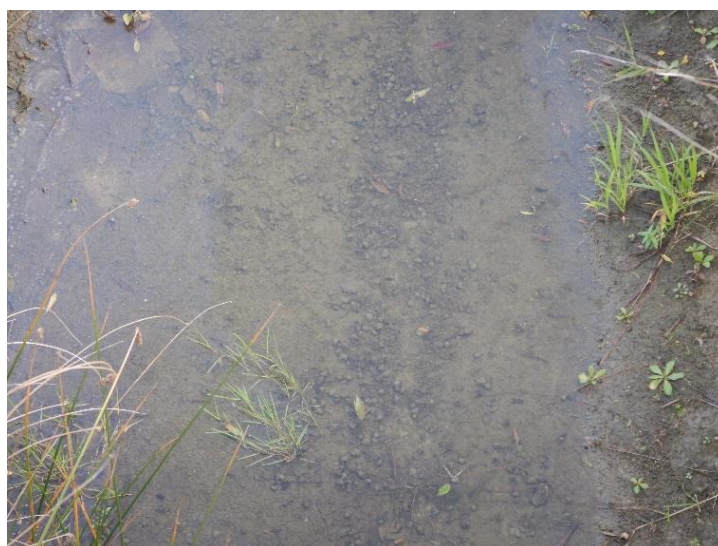
Slika 1b: - sediment/podloga

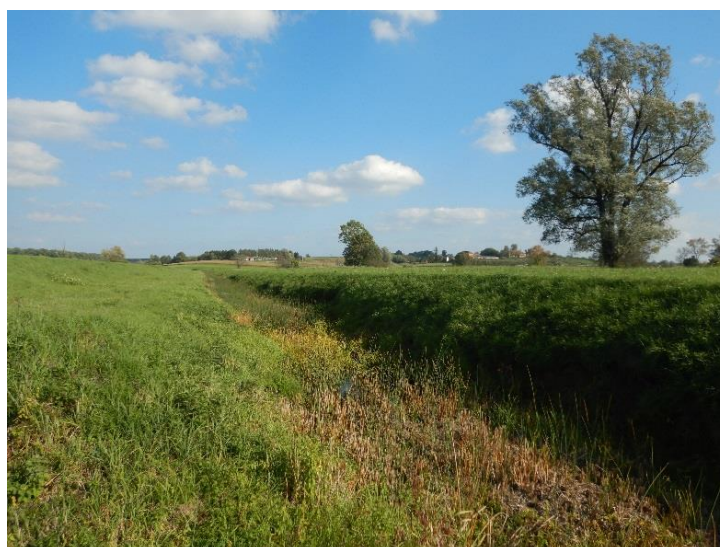
Slika 1c: - riparijska zona, obala i zaobalje

Morfološko stanje je u velikoj mjeri promijenjeno. Tekućica je potpuno kanalizirana, a obale su u velikoj mjeri promijenjene. Priobalna vegetacija je u velikoj mjeri promijenjena. Erozijsko sedimentacijski procesi odražavaju umjereno odstupanje od prirodnog stanja. Lateralna povezanost rijeke s poplavnim područjem je u potpunosti ograničena.

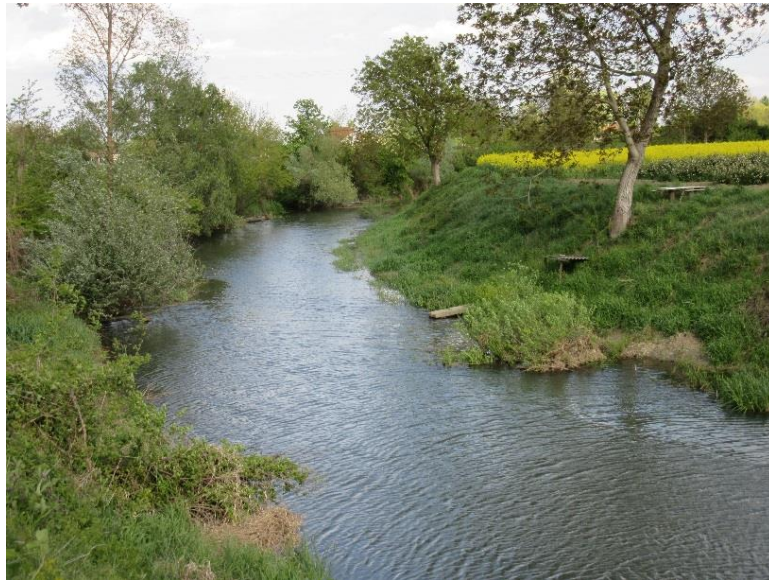
Slika 1a:– početak odsječka

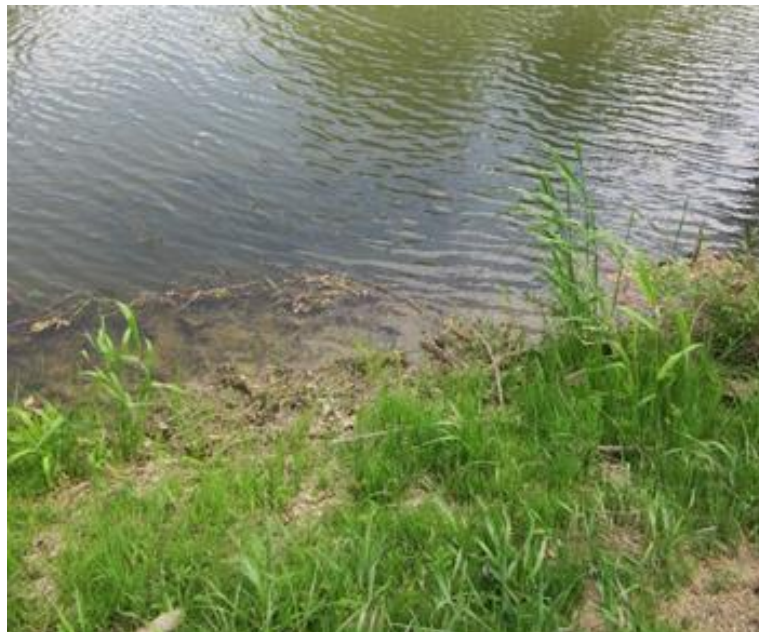
Slika 1b: - sediment/podloga

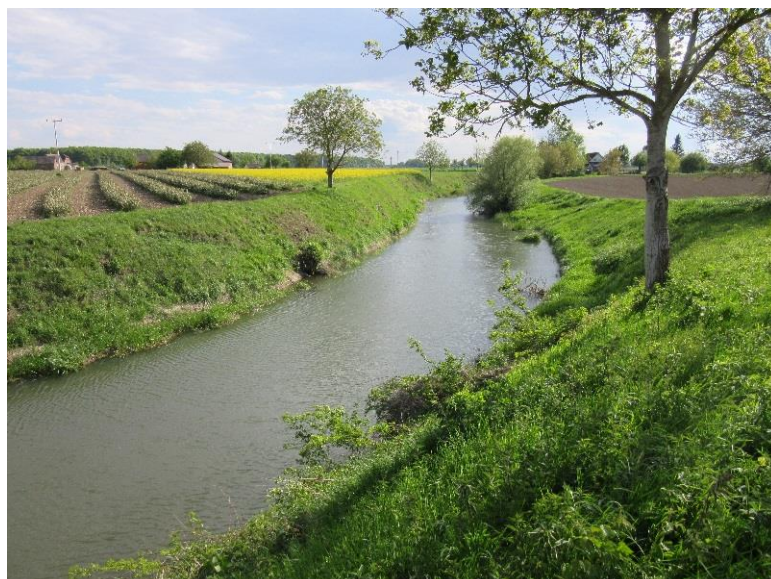
Slika 1c: - riparijska zona, obala i zaobalje

Morfološko stanje je umjereno promijenjeno. Obale tekućice su umjereno promijenjene, s umjereno izmijenjenom priobalnom vegetacijom. Erozijsko sedimentacijski procesi odražavaju umjereno odstupanje od prirodnog stanja. Lateralna povezanost rijeke s poplavnim područjem je u potpunosti ograničena.

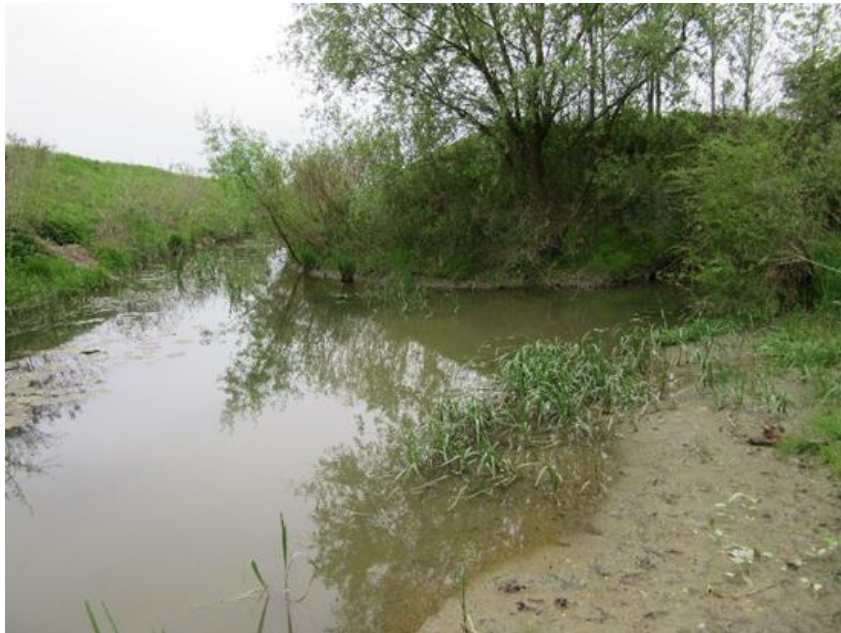
Slika 1a:– početak odsječka te sediment i podloga

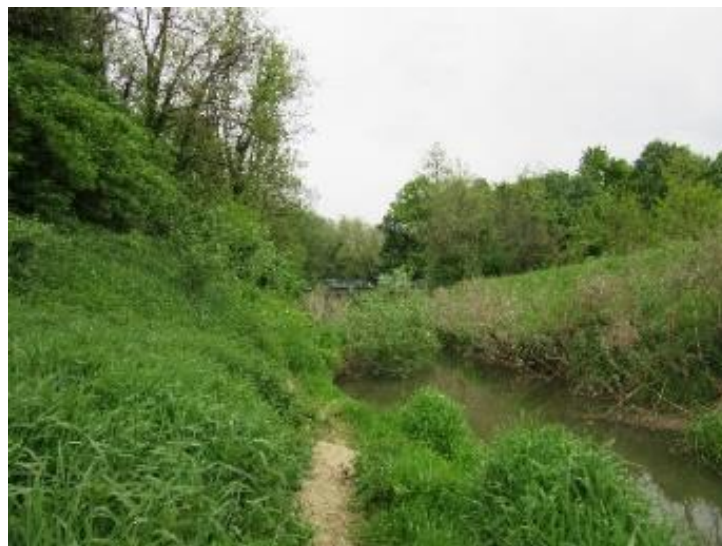
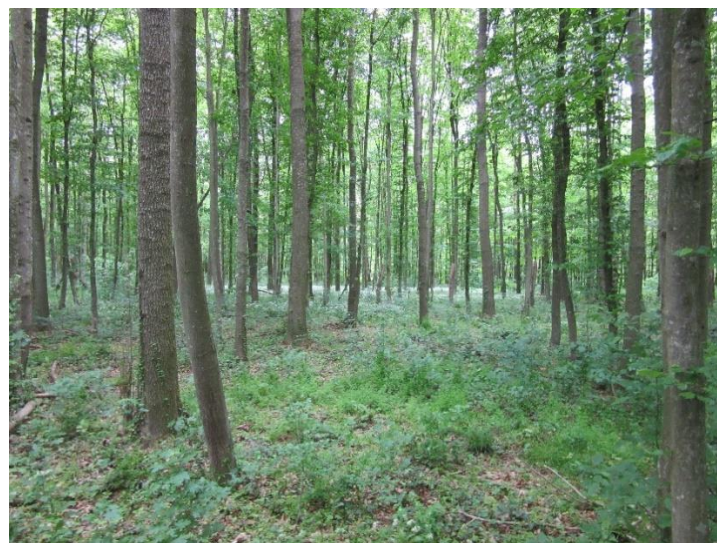
Slika 1b: - riparijska zona, obala i zaobalje

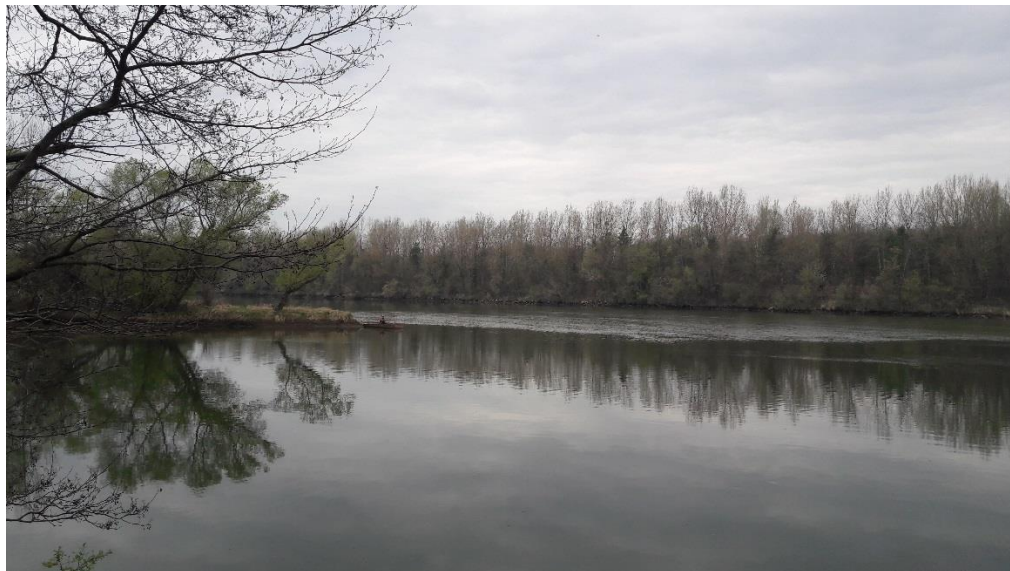
Slika 1a:– početak odsječka

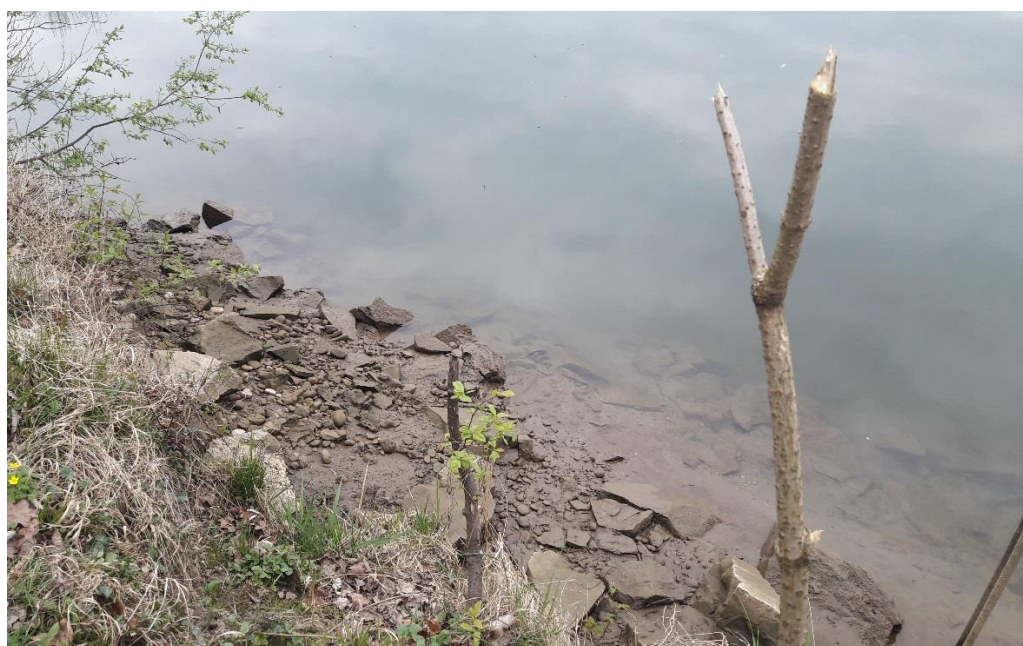
Slika 1b: - sediment/podloga

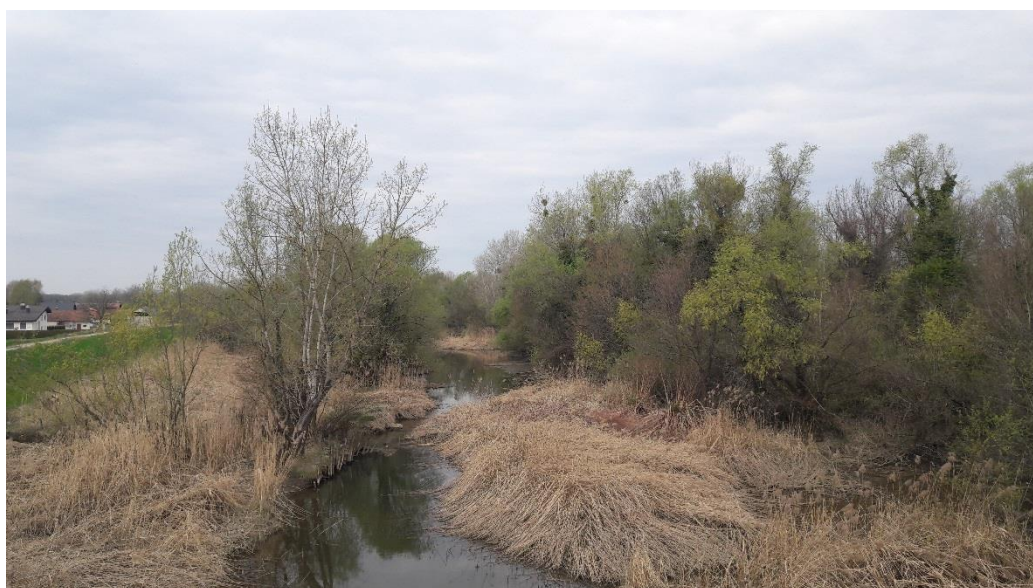
Slika 1c: - riparijska zona, obala i zaobalje

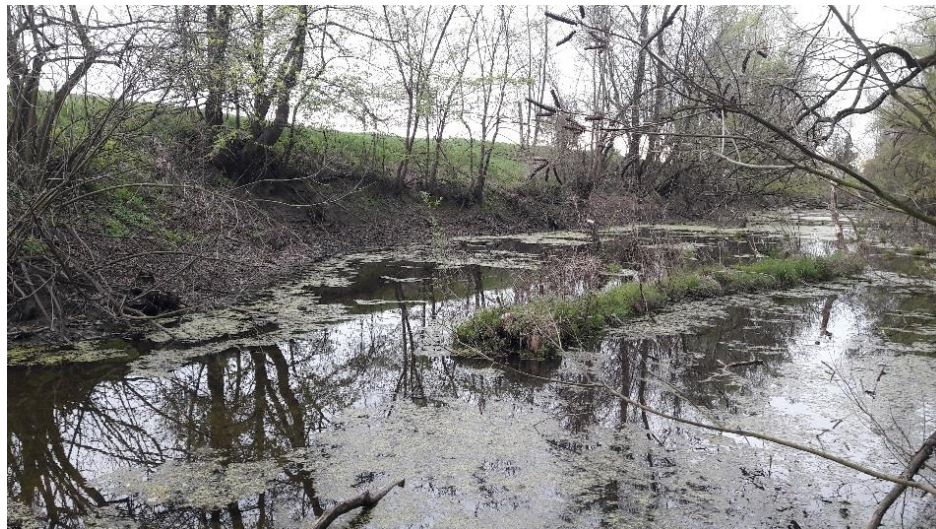
Slika 1a:– početak odsječka

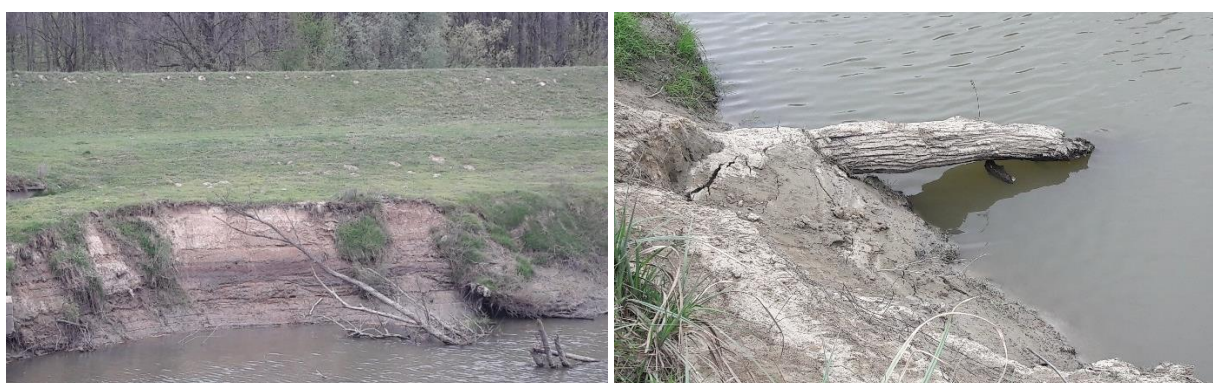
Slika 1b: - sediment/podloga

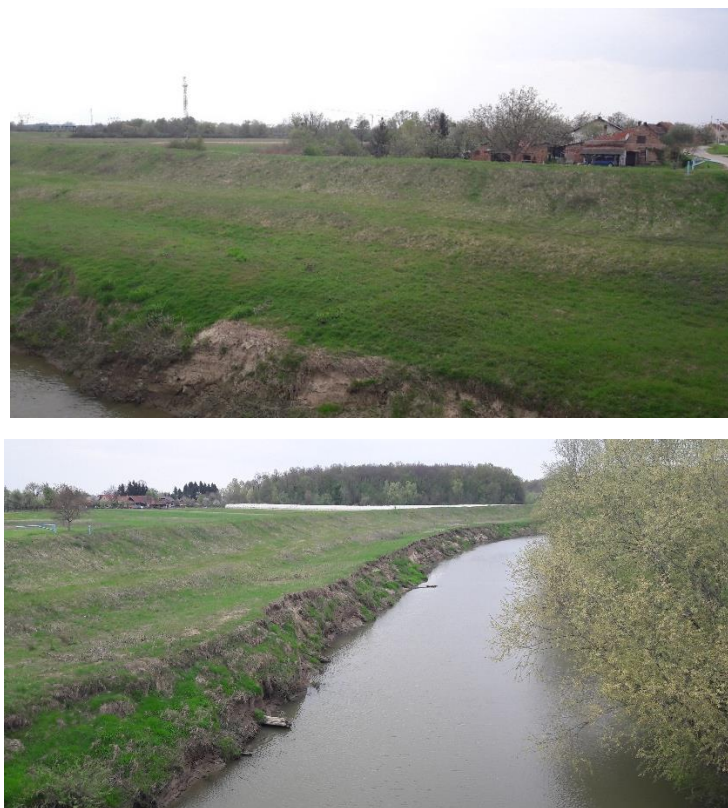
Slika 1c: - riparijska zona, obala i zaobalje

Morfološko stanje je umjereno promijenjeno. Obale tekućice su značajno promijenjene, sa znatno izmijenjenom priobalnom vegetacijom. Erozijsko sedimentacijski procesi odražavaju umjereno odstupanje od prirodnog stanja. Lateralna povezanost rijeke s poplavnim područjem je u potpunosti ograničena.

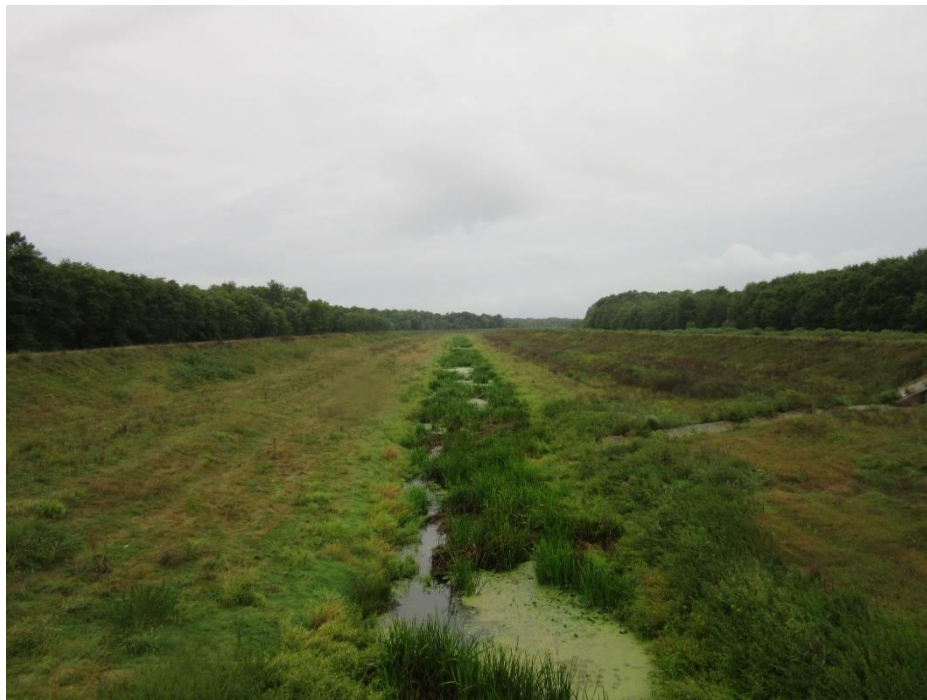
Slika 1a:– početak odsječka te riparijska zona, obala i zaobalje

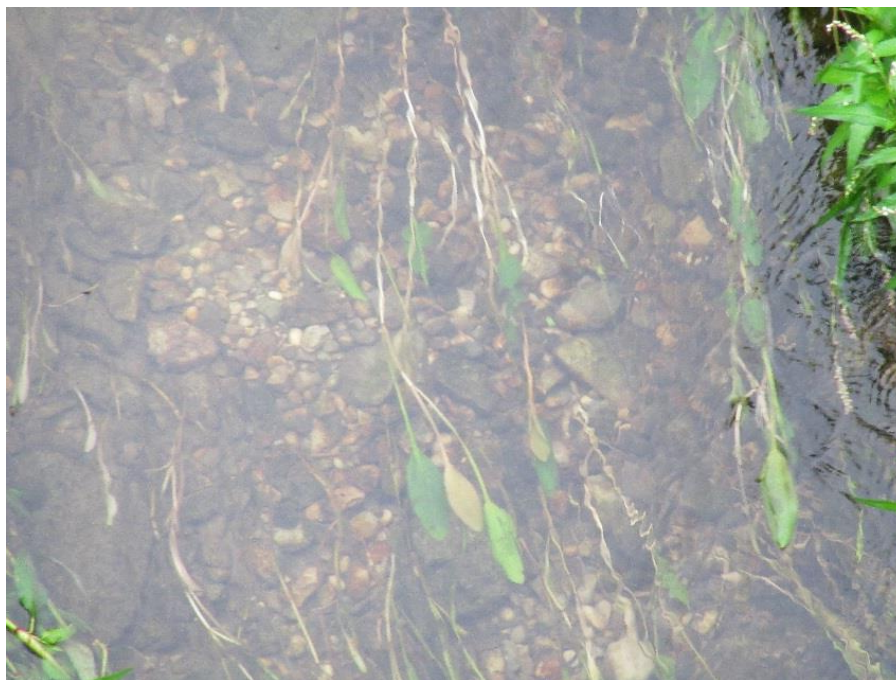
Slika 1b: - sediment/podloga

Ukupna hidromorfološka ocjena za odsječak na mjernoj postaji *Spojni kanal Zelina-Lonja-Glogovnica-Česma-crp st Poljanski Lug*, kao i za cijelo vodno tijelo, odražava umjereno promijenjeno stanje.

Hidrološko stanje je neznatno promijenjeno, a uzdužna povezanost je neprekinuta.

Morfološko stanje je u velikoj mjeri promijenjeno. Obale tekućice su značajno promijenjene, sa značajno izmijenjenom priobalnom vegetacijom. Erozijsko sedimentacijski procesi odražavaju veliko odstupanje od prirodnog stanja. Lateralna povezanost rijeke s poplavnim područjem je u potpunosti ograničena.

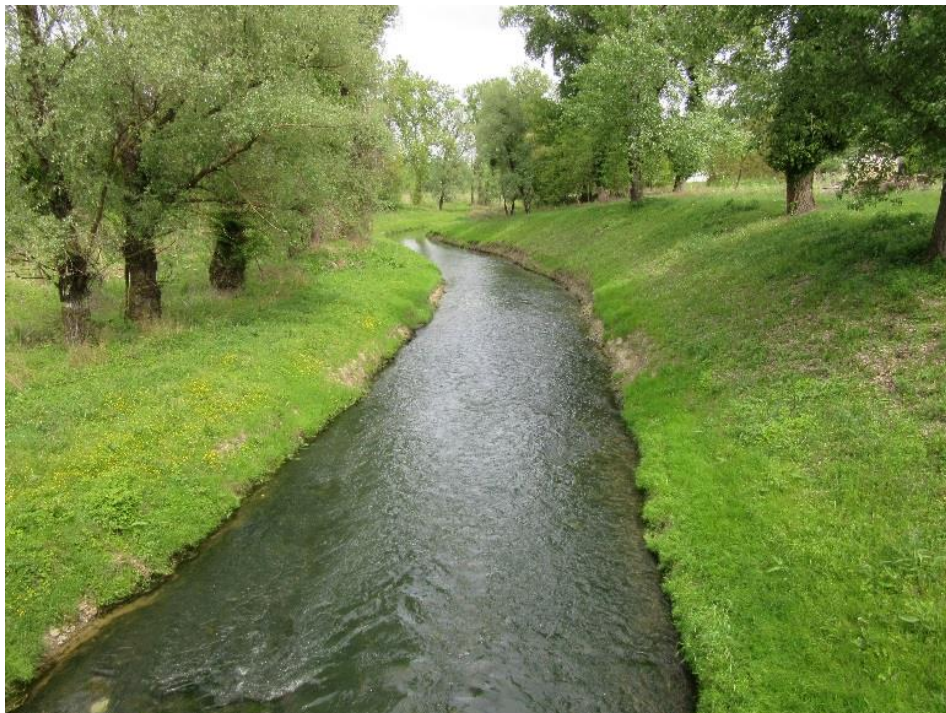
Slika 1a:– početak odsječka te riparijska zona, obala i zaobalje

Ukupna hidromorfološka ocjena za odsječak na mjernoj postaji *Baranjska Karašica, Batina*, odražava nezanatno promijenjeno stanje. Ukupna hidromorfološka ocjena za cijelo vodno tijelo, odražava umjereno promijenjeno stanje.

Morfološko stanje je umjereno promijenjeno. Obale tekućice su značajno promijenjene, s umjereno izmijenjenom priobalnom vegetacijom. Erozijsko sedimentacijski procesi odražavaju umjereno odstupanje od prirodnog stanja. Lateralna povezanost rijeke s poplavnim područjem je djelomično ograničena.

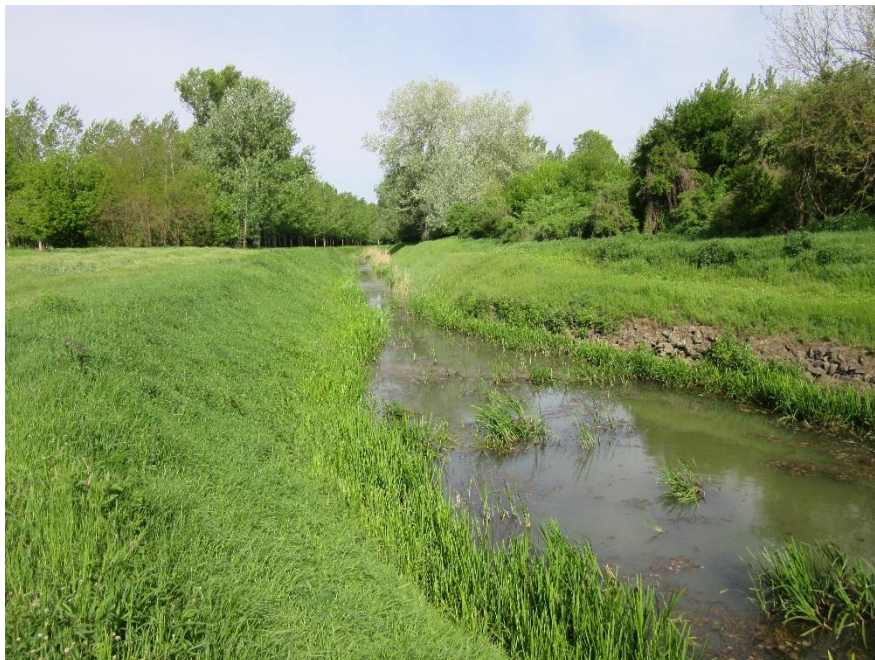
Slika 1a: - početak odsječka

Ukupna hidromorfološka ocjena za odsječak na mjernoj postaji *Kanal Halašica, prije utoka u Barbara kanal*, kao i za cijelo vodno tijelo, odražava umjereno promijenjeno stanje.

Morfološko stanje je u velikoj mjeri promijenjeno. Obale tekućice u potpunosti odstupaju od prirodnog stanja. Priobalna vegetacija je u velikoj mjeri izmijenjena. Erozijsko sedimentacijski procesi odražavaju veliko odstupanje od prirodnog stanja.

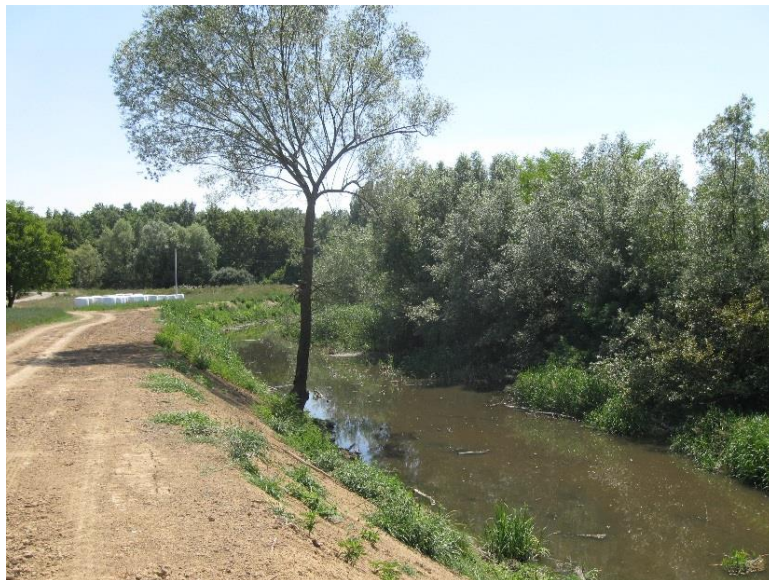
Slika 1a: - početak odsječka

Ukupna hidromorfološka ocjena za odsječak na mjernoj postaji *Jošava, nizvodno od Đakova*, kao i za cijelo vodno tijelo, odražava umjereno promijenjeno stanje.

Hidrološko stanje je umjereno promijenjeno, a uzdužna povezanost je neprekinuta.

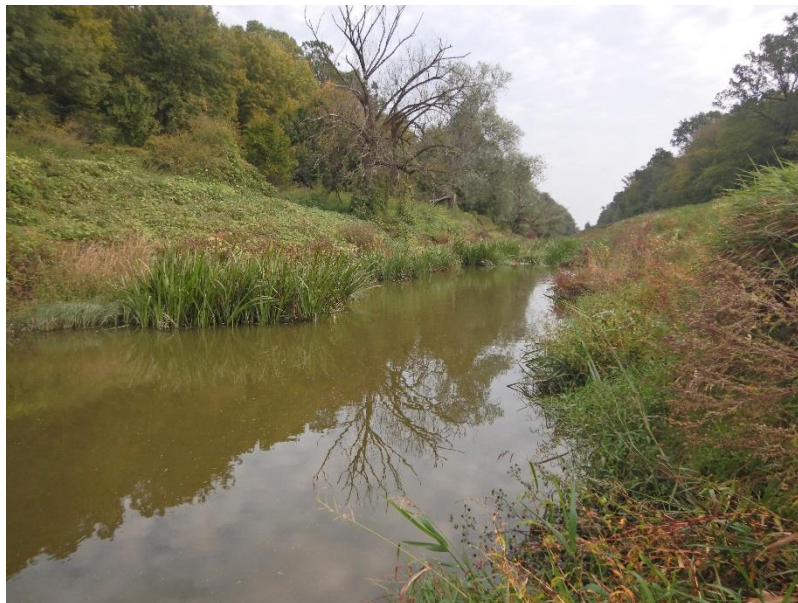
Slika 1a:– početak odsječka

Ukupna hidromorfološka ocjena za odsječak na mjernoj postaji Česma, Sišćani, kao i za cijelo vodno tijelo, odražava umjereno promijenjeno stanje.

Morfološko stanje na odsječku je umjereno promijenjeno. Morfološko stanje cijelog vodnog tijela je u velikoj mjeri promijenjeno. Tekućica je velikim dijelom kanalizirana, a obale su značajno promijenjene. Priobalna vegetacija je u velikoj mjeri izmijenjena. Erozijsko sedimentacijski procesi odražavaju umjereno odstupanje od prirodnog stanja. Lateralna povezanost rijeke s poplavnim područjem je u potpunosti ograničena.

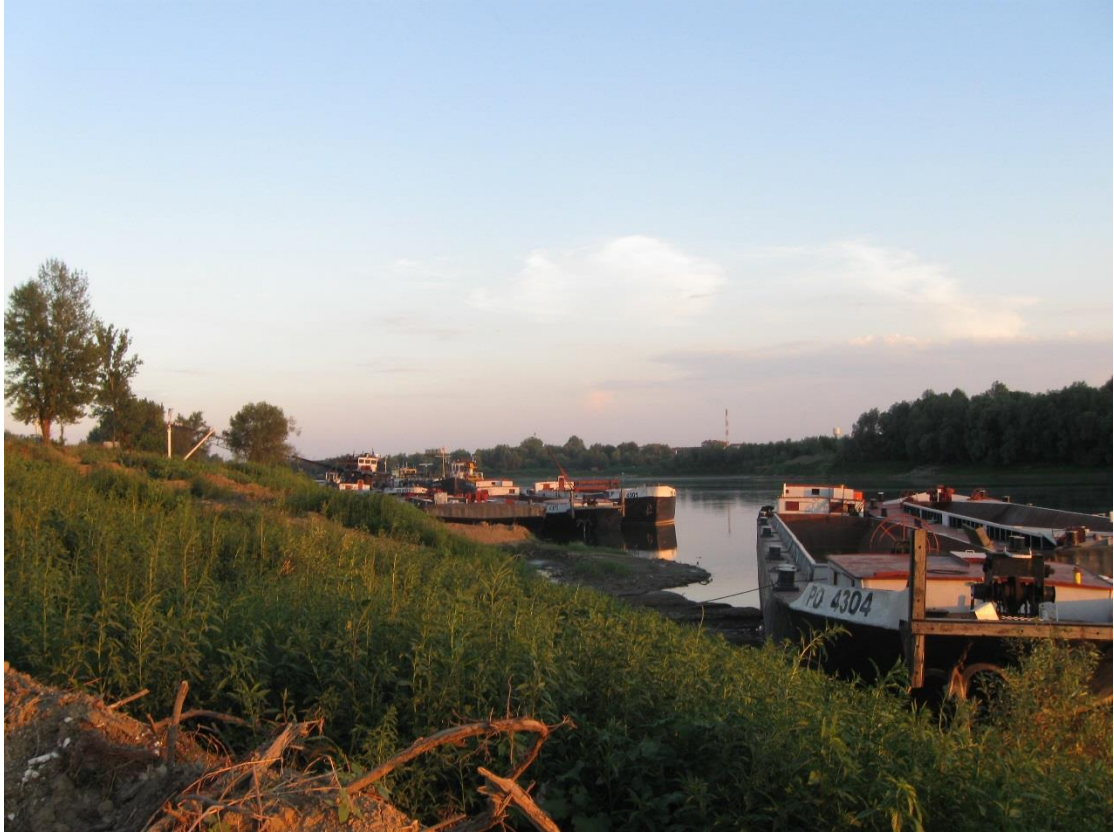
Slika 1a:– početak odsječka te riparijska zona i zaobalje

Ukupna hidromorfološka ocjena za odsječak na mjernoj postaji *Sava, uzvodno od utoka Bosne*, kao i za cijelo vodno tijelo, odražava umjereno promijenjeno stanje.

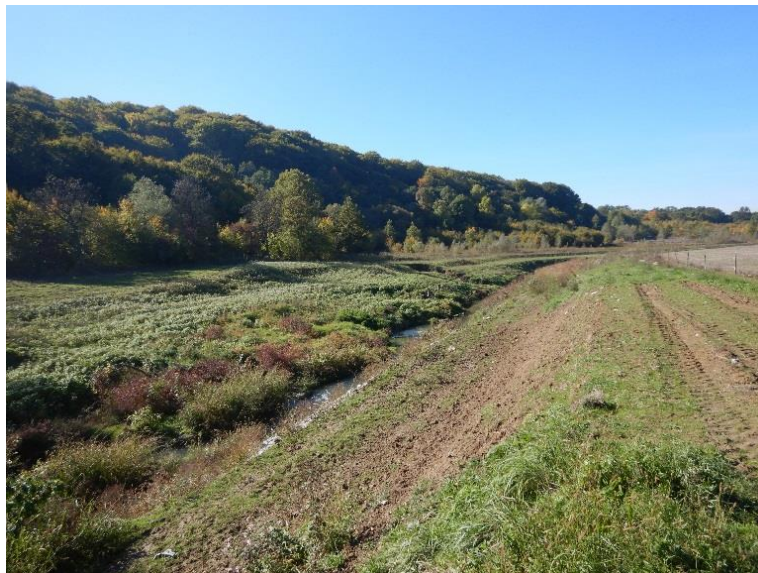
Slika 1a:— početak odsječka

Ukupna hidromorfološka ocjena za odsječak na mjernoj postaji *Pakra, Jagma*, kao i za cijelo vodno tijelo, odražava umjereno promijenjeno stanje.
