# HIDROMORFOLOŠKI MONITORING U RIJEKAMA U 2016. I 2017. GODINI

## **Dodataka 1A**

Ocjene hidromorfološkog stanja površinskih vodnih tijela  
tekućica i kartografski prikaz u HTRS 96 projekciji

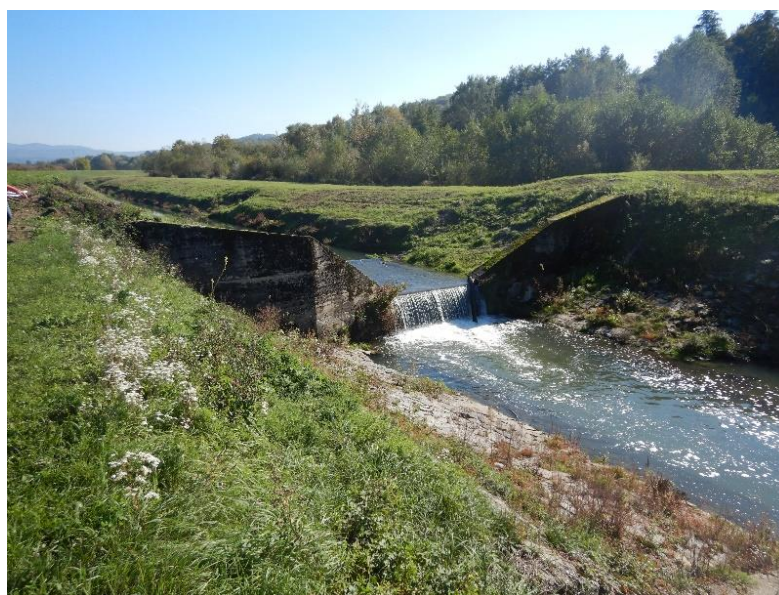
Slika 1b: - hidrotehničke građevine

Hidrološko stanje je gotovo prirodno, a uzdužna povezanost je potpuno prekinuta.

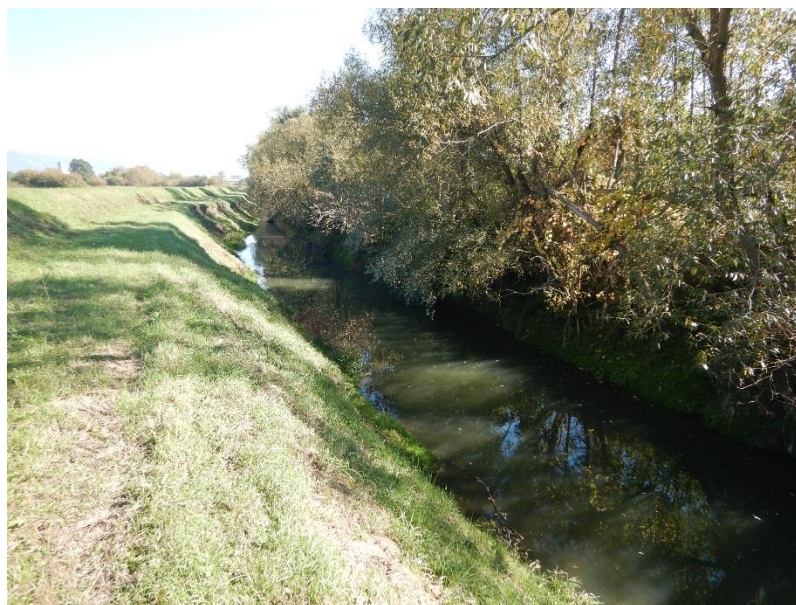
Slika 1c: - riparijska zona, obala i zaobalje

Morfološko stanje je u velikoj mjeri promijenjeno. Obale tekućice su značajno promijenjene, sa znatno izmijenjenom priobalnom vegetacijom. Erozijsko sedimentacijski procesi na odsječku odražavaju veliko odstupanje od prirodnog stanja. Lateralna povezanost rijeke s poplavnim područjem je u potpunosti ograničena.

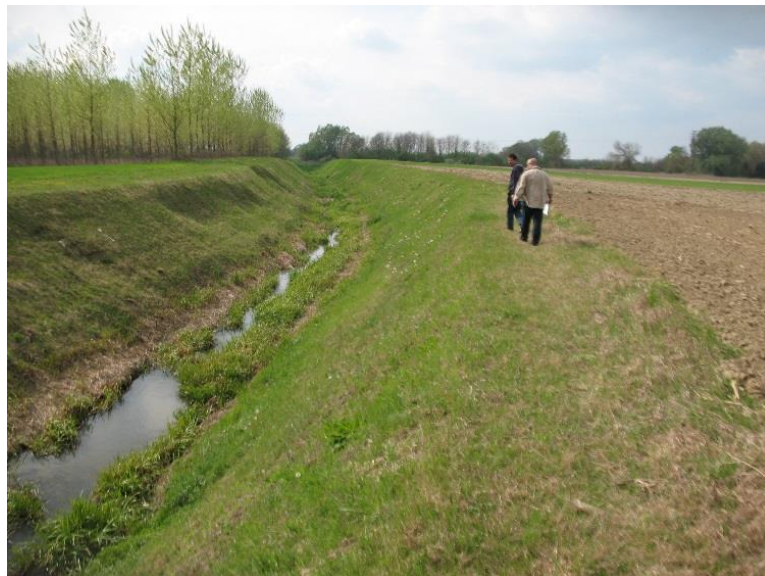
Slika 1a: - početak odsječka

Ukupna hidromorfološka ocjena za odsječak na mjernoj postaji *Županijski kanal, Budrovac Lukački*, kao i za cijelo vodno tijelo, odražava umjereno promijenjeno stanje.

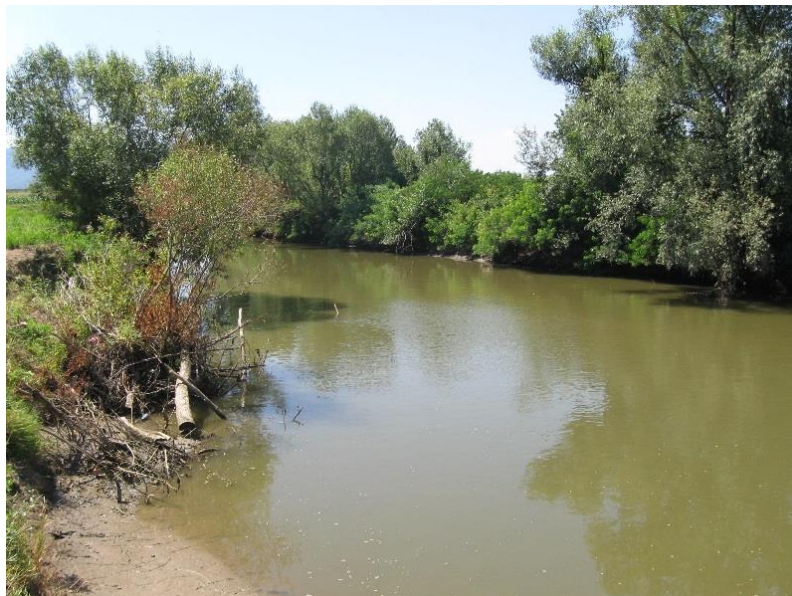
Slika 1a:– početak odsječka

Ukupna hidromorfološka ocjena za odsječak na mjernoj postaji *Orljava, ispod autoceste*, kao i za cijelo vodno tijelo, odražava u velikoj mjeri promijenjeno stanje.

Hidrološko stanje je izrazito promijenjeno, a uzdužna povezanost u potpunosti je prekinuta.

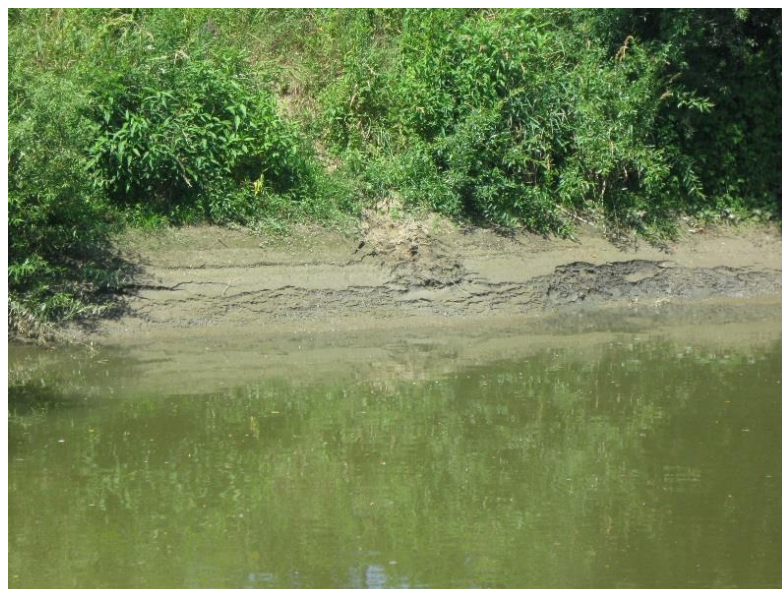
Slika 1b: - sediment/podloga

Morfološko stanje na odsječku je u umjereno promijenjeno. Morfološko stanje cijelog vodnog tijela je u velikoj mjeri izmijenjeno. Obale tekućice su umjereno promijenjene, s umjereno izmijenjenom priobalnom vegetacijom. Erozijsko sedimentacijski procesi odražavaju veliko odstupanje od prirodnog stanja. Lateralna povezanost rijeke s poplavnim područjem je u potpunosti ograničena.

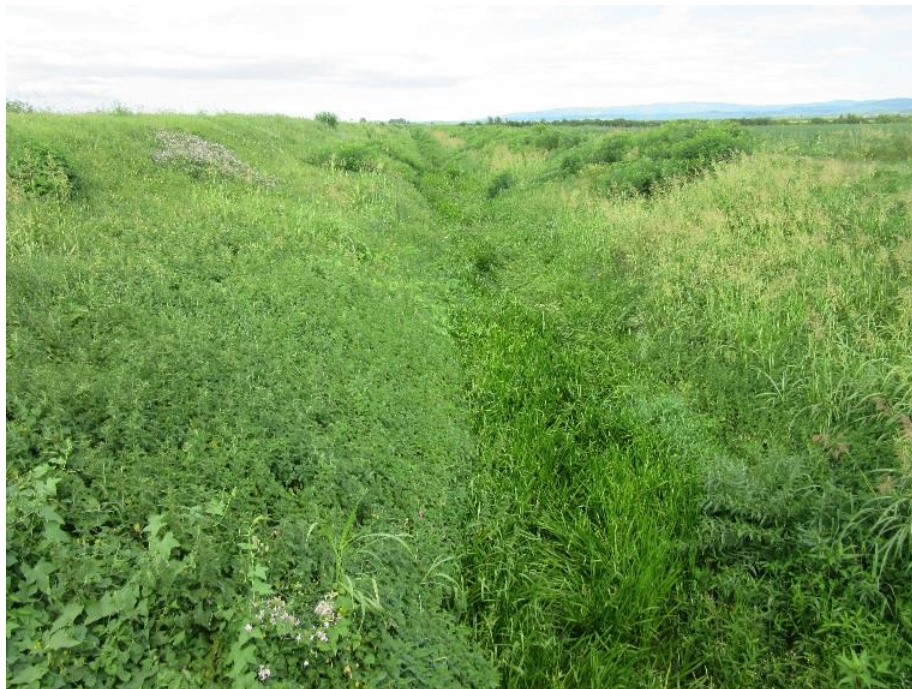
Slika 1a:– početak odsječka, obale i zaobalje – vode nema

Ukupna hidromorfološka ocjena za odsječak na mjernoj postaji *Lateralni kanal Adžamovka – Orljava, na cesti od Vrbove prema autocesti*, kao i za cijelo vodno tijelo, odražava u velikoj mjeri promijenjeno stanje.

Hidrološko stanje je u velikoj mjeri promijenjeno, a uzdužna povezanost je neprekinuta.

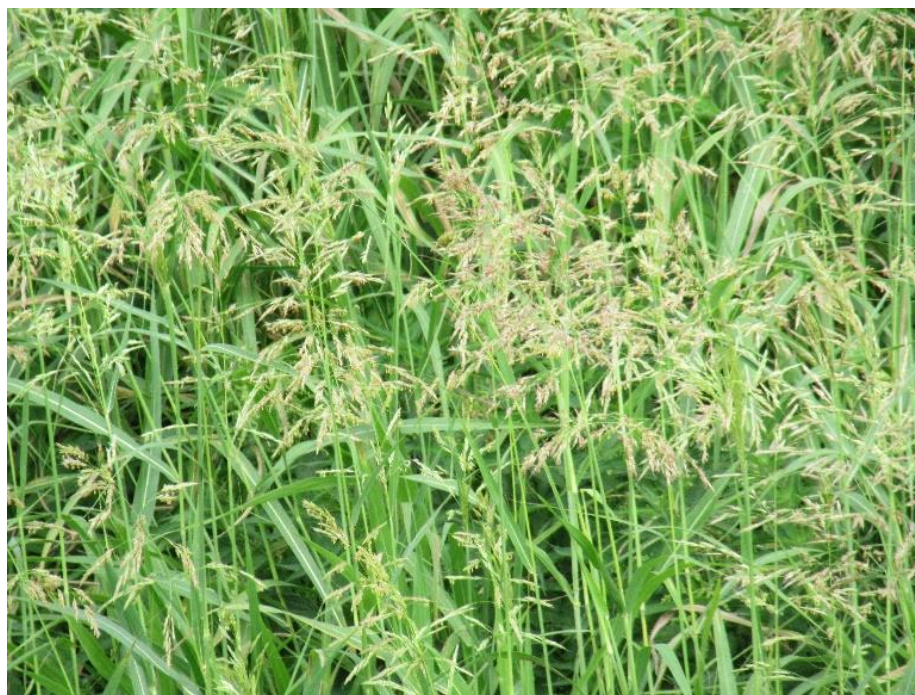
Slika 1b: - vegetacija u koritu i na obalama

Morfološko stanje je u velikoj mjeri promijenjeno. Obale tekućice su značajno promijenjene, s u velikoj mjeri izmijenjenom priobalnom vegetacijom. Erozijsko sedimentacijski procesi odražavaju veliko odstupanje od prirodnog stanja. Lateralna povezanost rijeke s poplavnim područjem je u potpunosti ograničena.

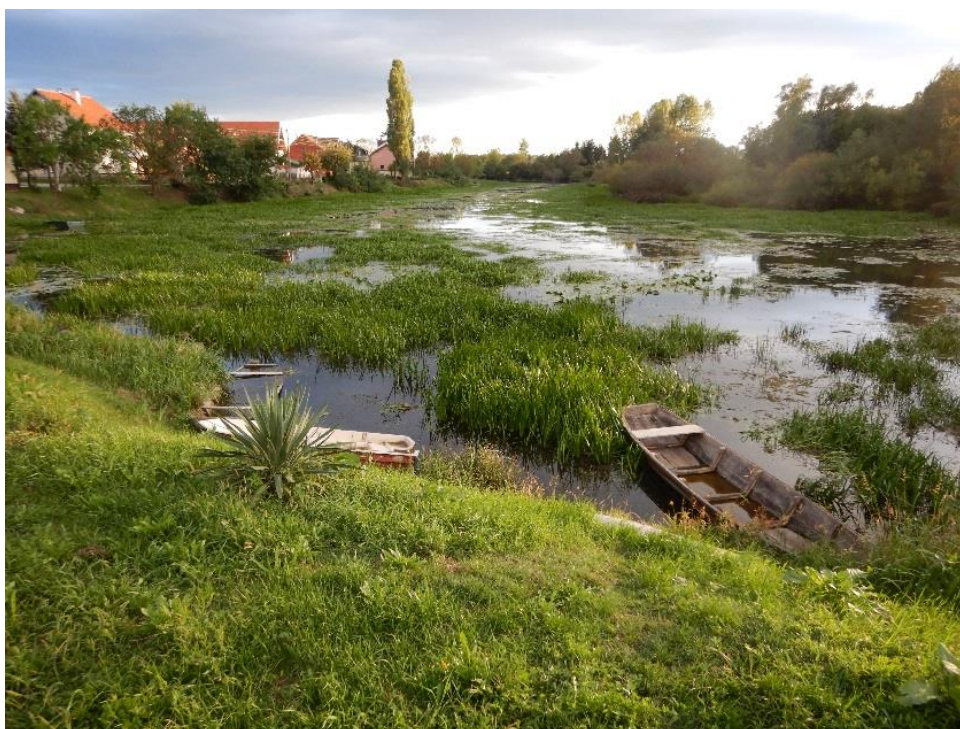
Slika 1b: - riparijska zona, obala i zaobalje

Morfološko stanje je umereno promijenjeno. Obale tekućice su neznatno promijenjene, s umjereno izmijenjenom priobalnom vegetacijom. Erozijsko sedimentacijski procesi odražavaju veliko odstupanje od prirodnog stanja. Lateralna povezanost rijeke s poplavnim područjem je u potpunosti ograničena.

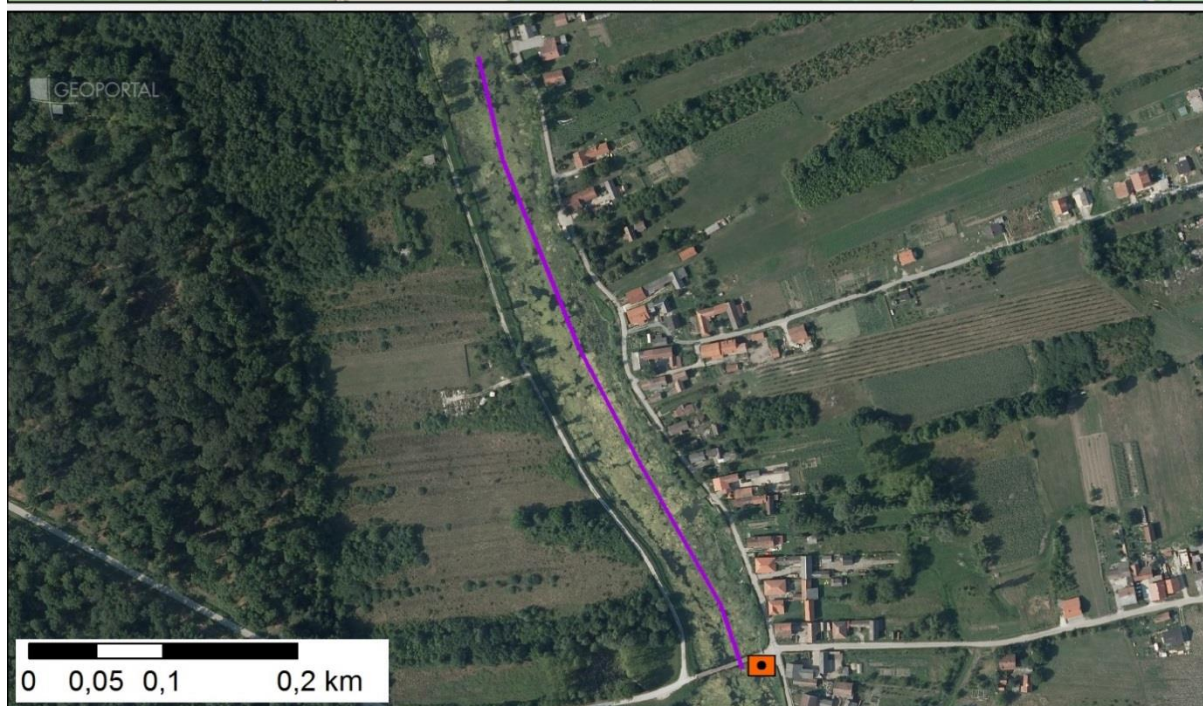
Slika koja uključuje sljedeće: prikaz monitoring postaje, prikaz istraživanog odsječka, prikaz vodnog tijela

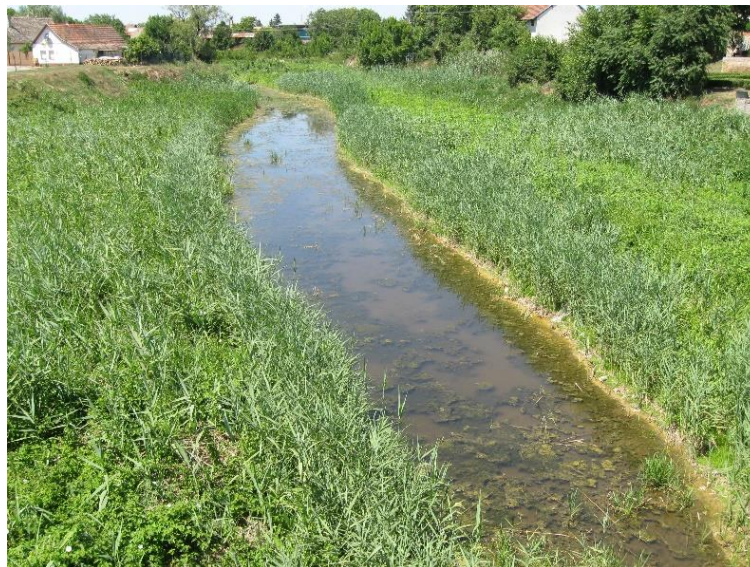
Slika 1a:– početak odsječka

Ukupna hidromorfološka ocjena za odsječak na mjernoj postaji *Glavni Daljski kanal, Dalj*, kao i za cijelo vodno tijelo, odražava u velikoj mjeri promijenjeno stanje.

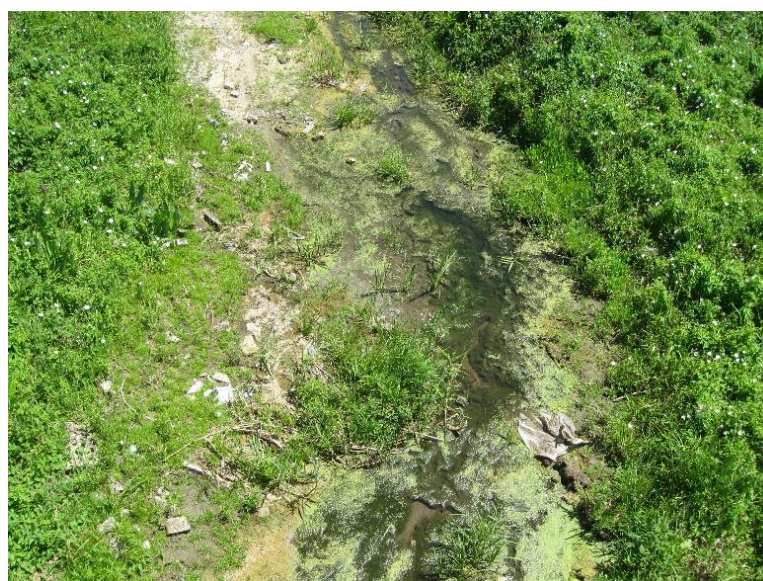
Slika 1b: - sediment/podloga

Morfološko stanje je u velikoj mjeri promijenjeno. Korito tekućice je u potpunosti kanalizirano, a obale tekućice su u velikoj mjeri promijenjene. Priobalna vegetacija je u velikoj mjeri izmijenjena. Erozijsko sedimentacijski procesi odražavaju umjereno odstupanje od prirodnog stanja. Lateralna povezanost rijeke s poplavnim područjem je djelomično ograničena.

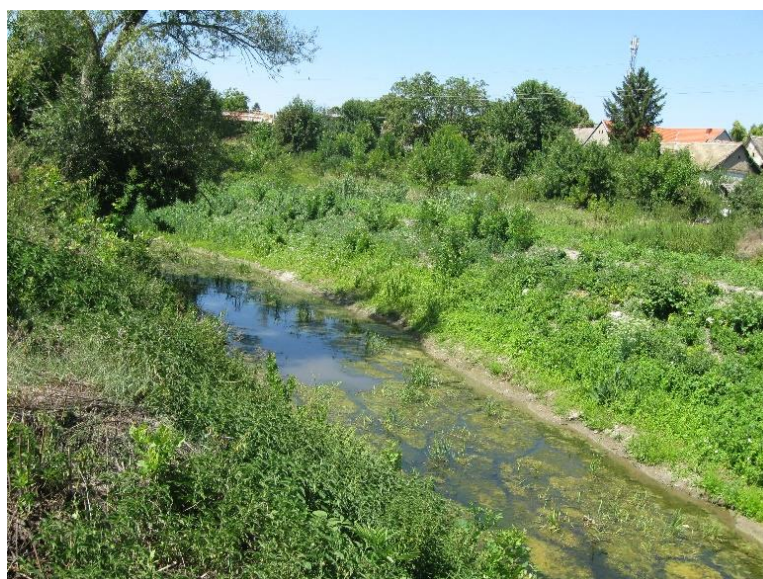
Slika 1c: - riparijska zona, obala i zaobalje

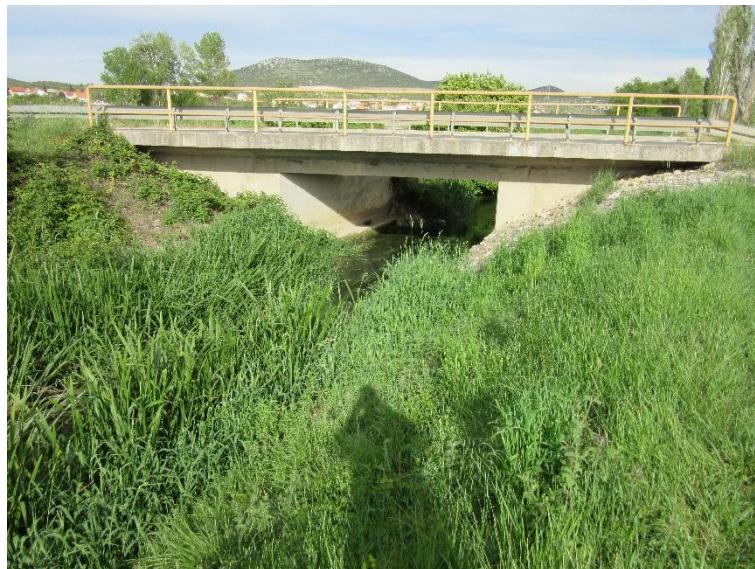
Slika 1a:– početak odsječka

Ukupna hidromorfološka ocjena za odsječak na mjernoj postaji *Lateralni kanal prije utoka u Vransko jezero*, kao i za cijelo vodno tijelo, odražava u velikoj mjeri promijenjeno stanje.

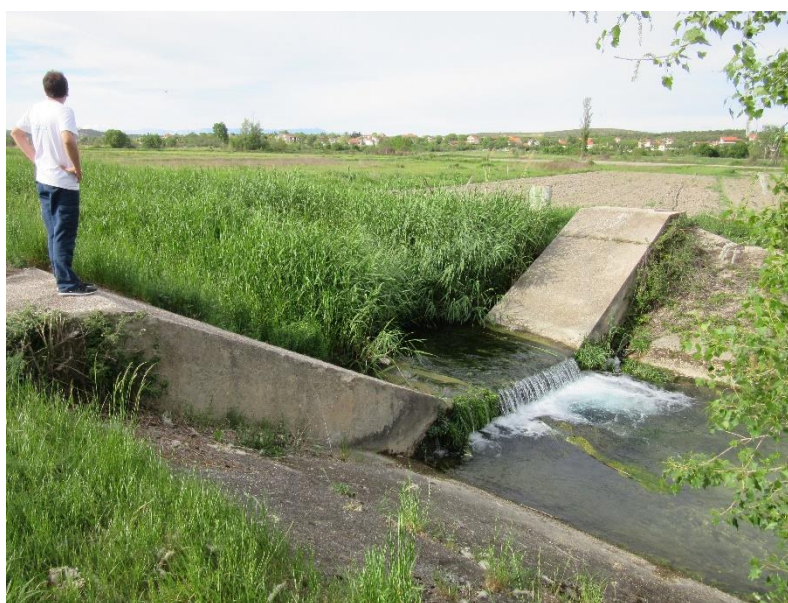
Slika 1b: - prag i obaloutvrde

Hidrološko stanje je umjereno promijenjeno, a uzdužna povezanost je djelomično prekinuta.

Morfološko stanje je u velikoj mjeri promijenjeno. Obale tekućice su u velikoj mjeri promijenjene, s u velikoj mjeri izmijenjenom priobalnom vegetacijom. Erozijsko sedimentacijski procesi odražavaju umjereno odstupanje od prirodnog stanja. Lateralna povezanost vodnog tijela s poplavnim područjem je u potpunosti ograničena.

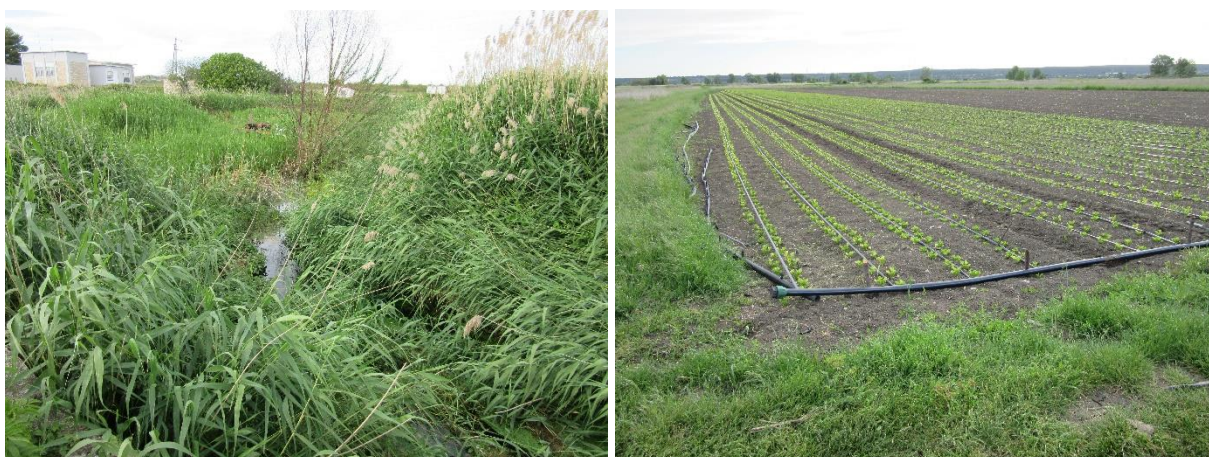
Slika 1c: - riparijska zona, obala i zaobalje

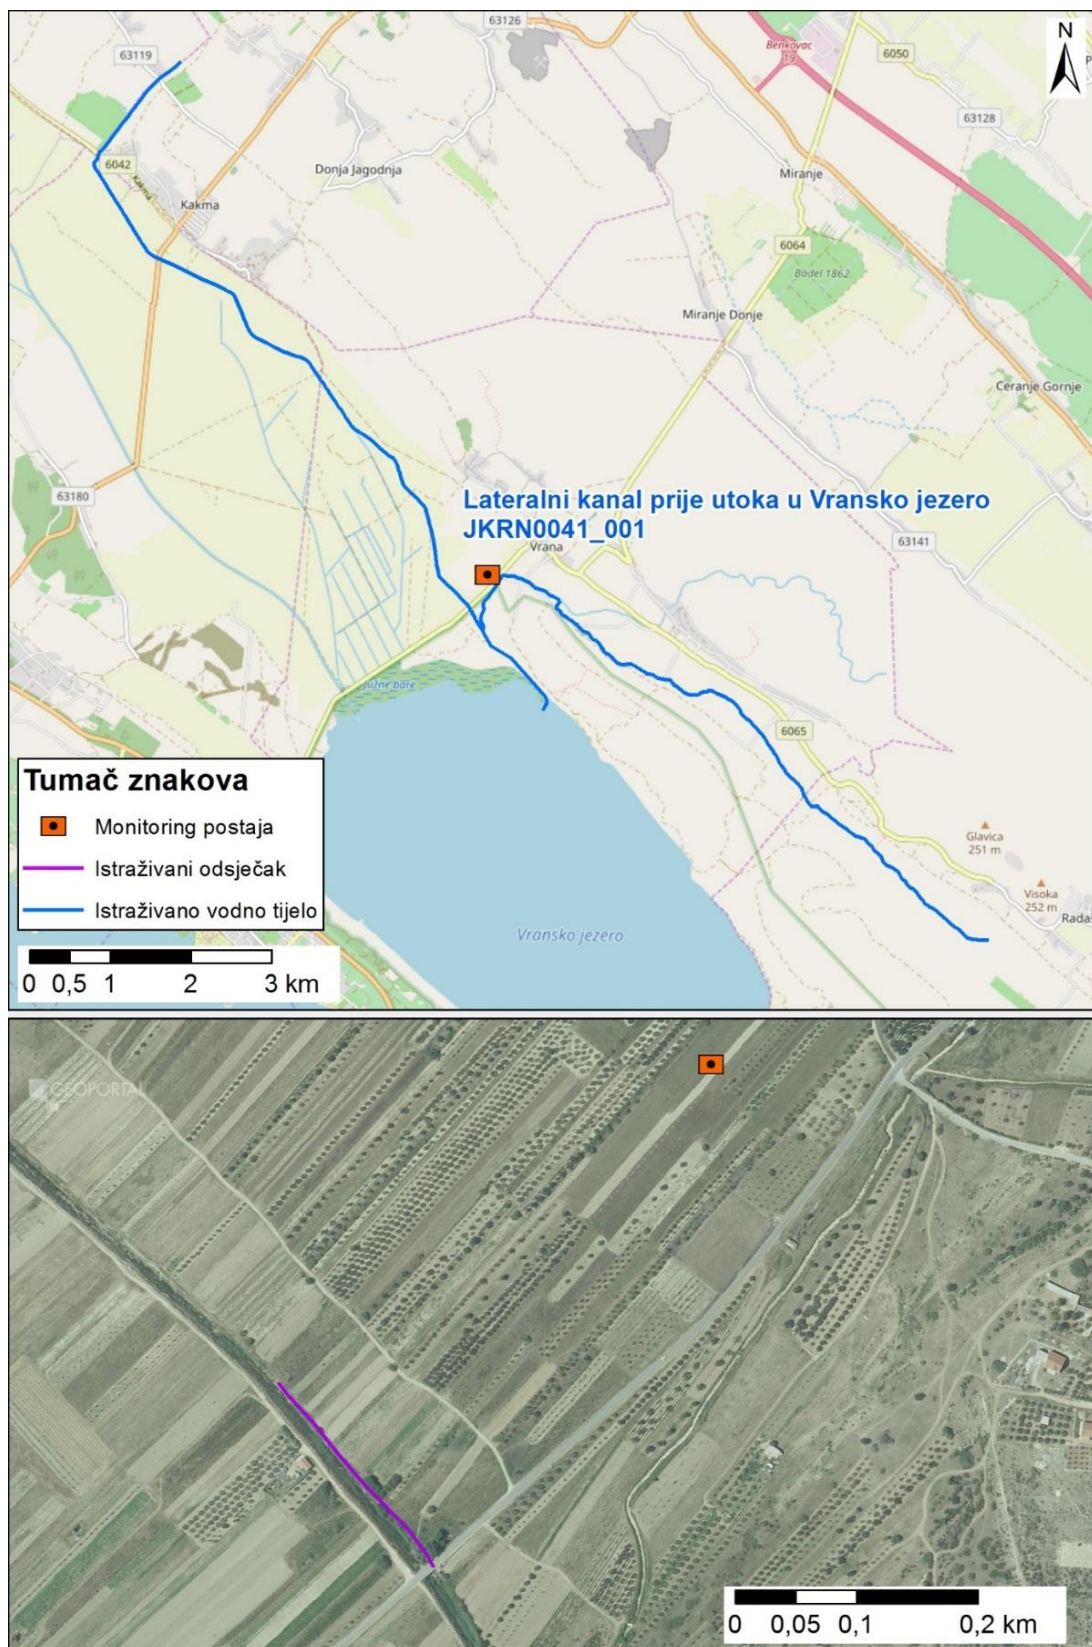
Slika koja uključuje sljedeće: prikaz monitoring postaje, prikaz istraživanog odsječka, prikaz vodnog tijela

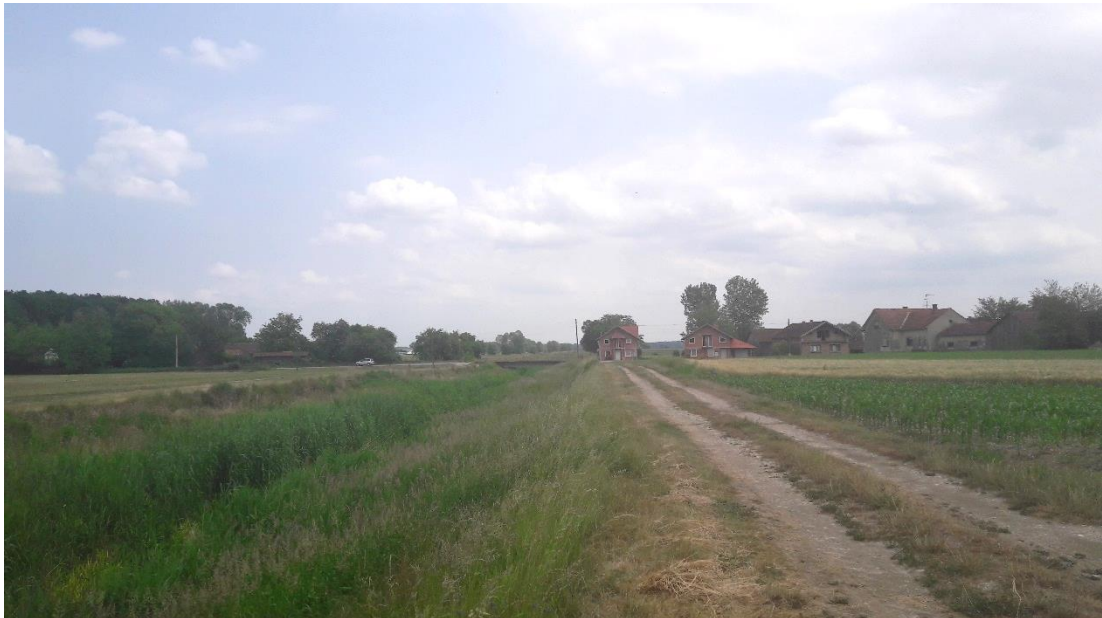
Slika 1a:– početak odsječka

Ukupna hidromorfološka ocjena za odsječak na mjernoj postaji *Bistra Koprivnička, most kod Molvi*, kao i za cijelo vodno tijelo, odražava u velikoj mjeri promijenjeno stanje.

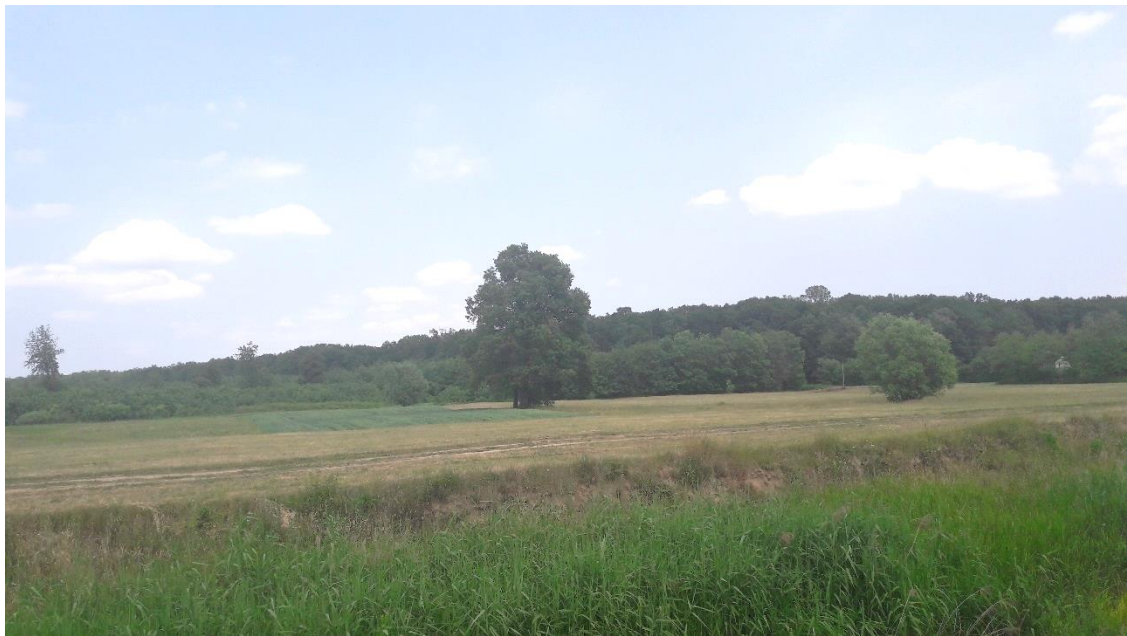
Slika 1b: - riparijska zona, obala i zaobalje

Morfološko stanje je u velikoj mjeri promijenjeno. Tekućica je potpuno kanalizirana, a obale su u potpunosti promijenjene. Priobalna vegetacija je u velikoj mjeri izmijenjena. Erozijsko sedimentacijski procesi odražavaju veliko odstupanje od prirodnog stanja. Lateralna povezanost rijeke s poplavnim područjem je u potpunosti ograničena.

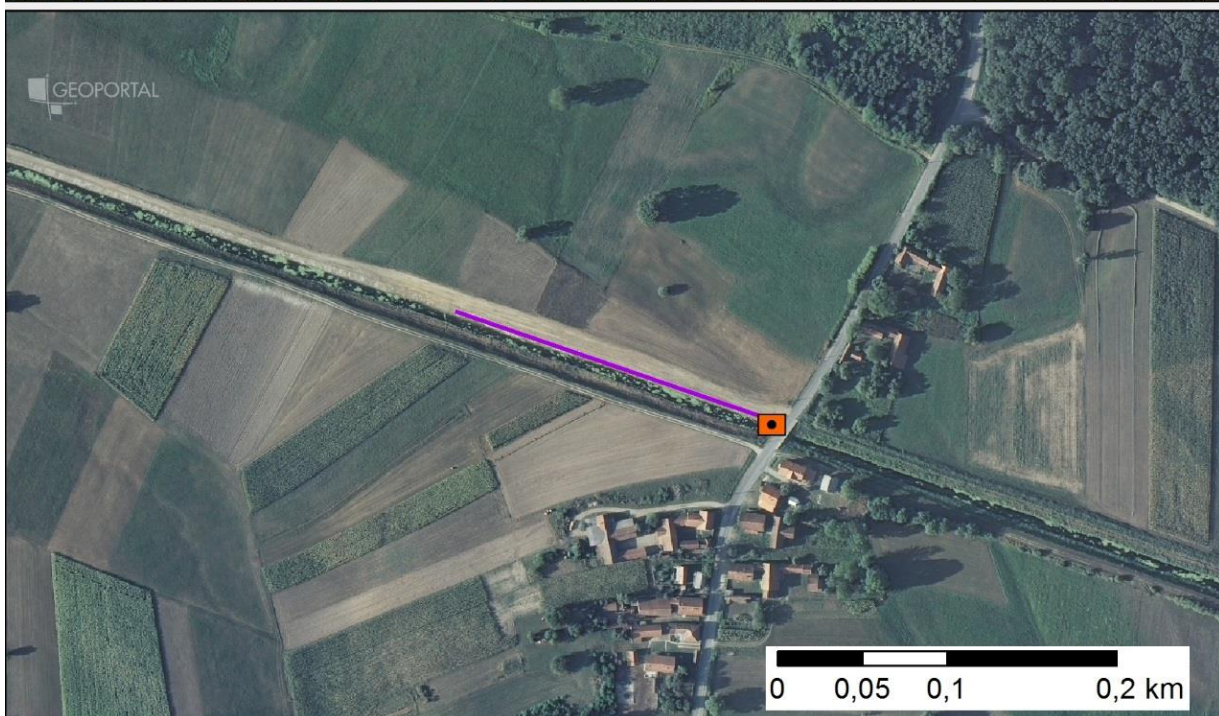
Slika koja uključuje sljedeće: prikaz monitoring postaje, prikaz istraživanog odsječka, prikaz vodnog tijela

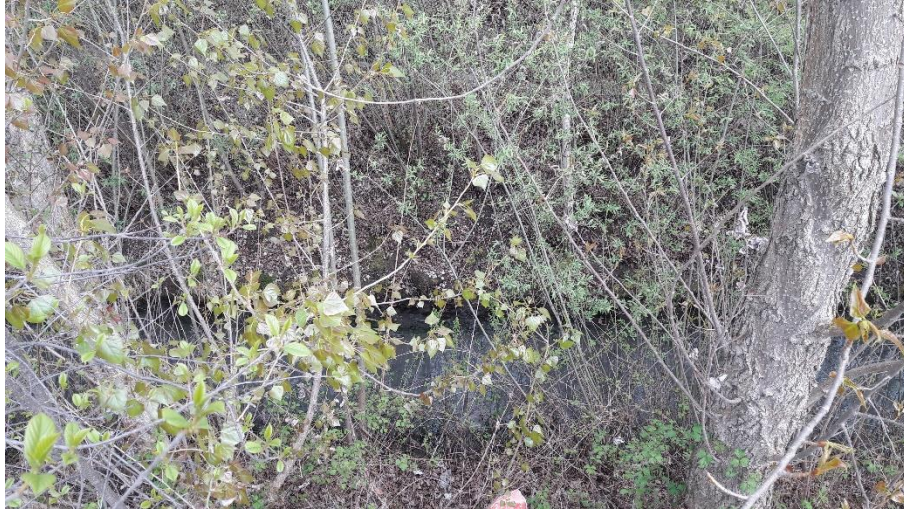
Slika 1a: - obale i riparijska zona

Ukupna hidromorfološka ocjena za odsječak na mjernoj postaji *Otvoreni kolektor Prelog*, kao i za cijelo vodno tijelo, odražava u velikoj mjeri promijenjeno stanje.

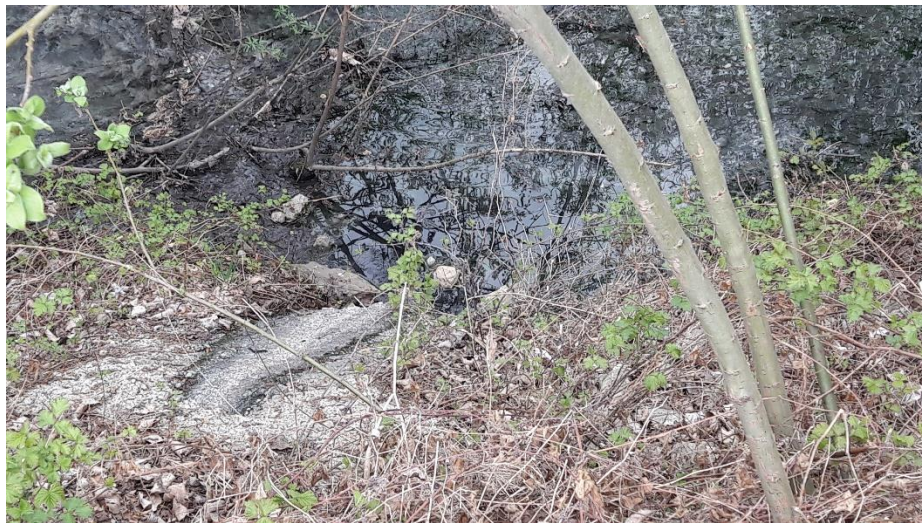
Slika 1b: - sediment/podloga

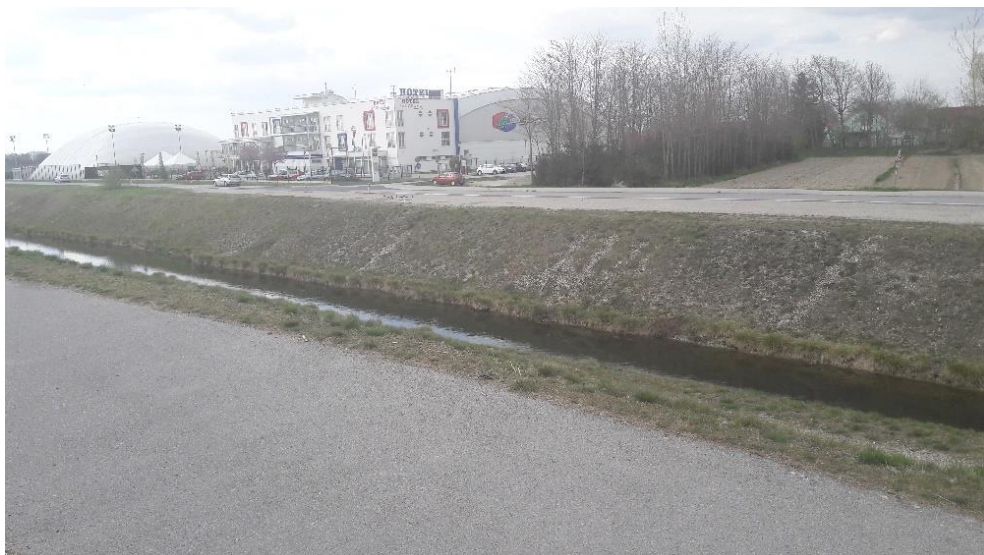
Slika 1c: - zaobalje

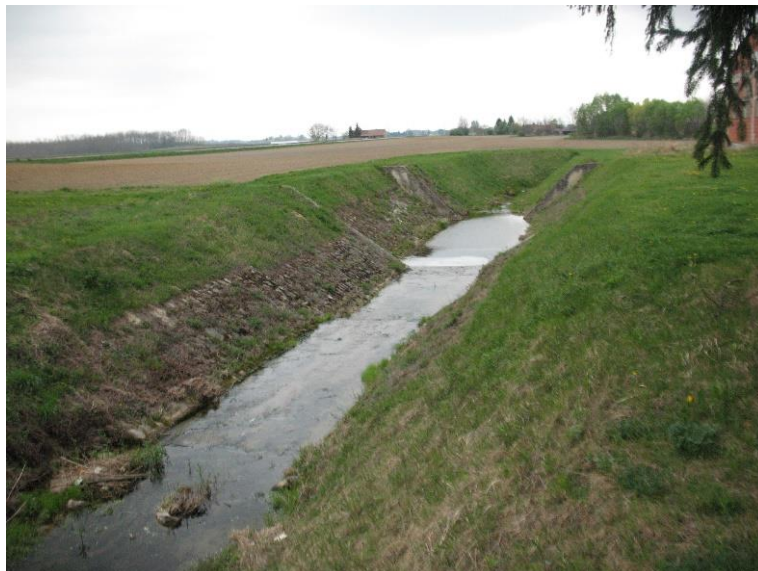
Slika 1a– početak odsječka i zaobalje

Ukupna hidromorfološka ocjena za odsječak na mjernoj postaji *Lendava, Rogovac*, kao i za cijelo vodno tijelo odražava u velikoj mjeri izmijenjeno stanje.

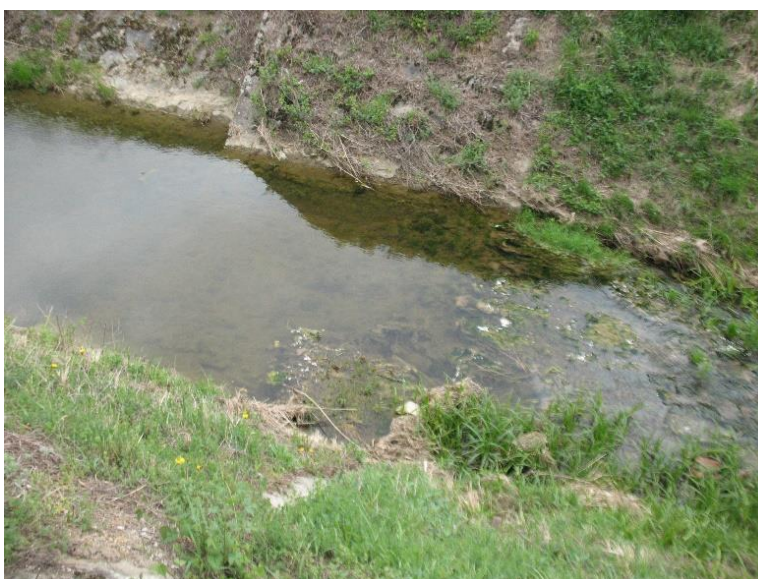
Slika 1b: - sediment/podloga

Morfološko stanje na odsječku je u velikoj mjeri promijenjeno. Morfološko stanje vodnog tijela je umjerenom promijenjeno. Obale tekućice su značajno promijenjene, sa značajno izmijenjenom priobalnom vegetacijom. Erozivno sedimentacijski procesi na odsječku odražavaju veliko odstupanje od prirodnog stanja. Lateralna povezanost rijeke s poplavnim područjem je u potpunosti ograničena.

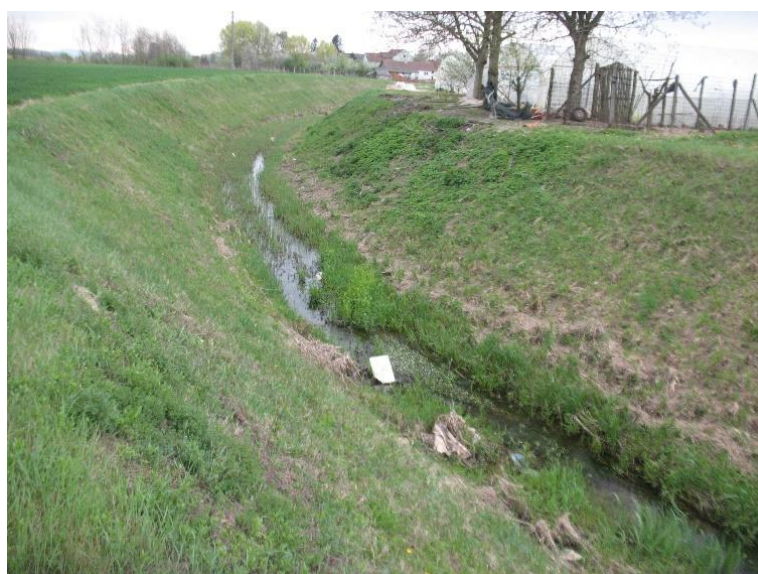
Slika 1c: - riparijska zona, obala

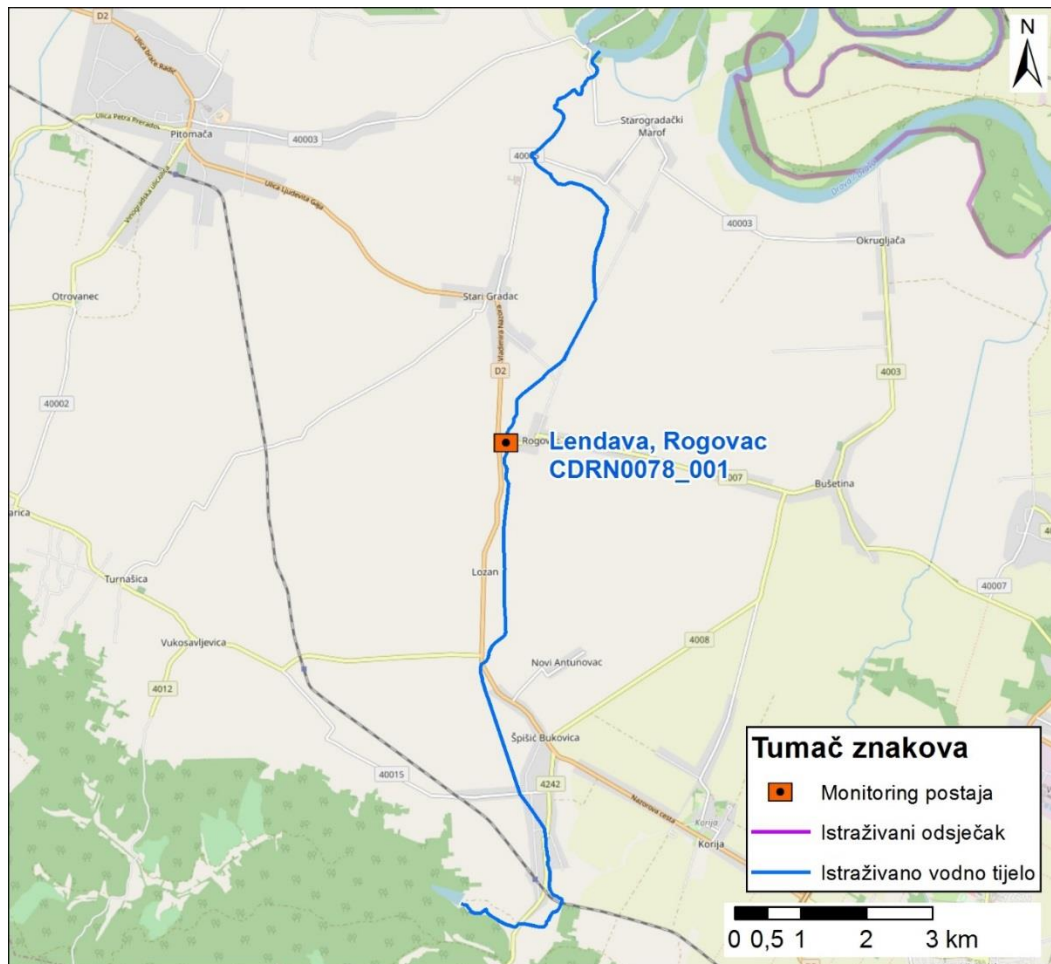
Slika koja uključuje sljedeće: prikaz monitoring postaje, prikaz istraživanog odsječka, prikaz vodnog tijela

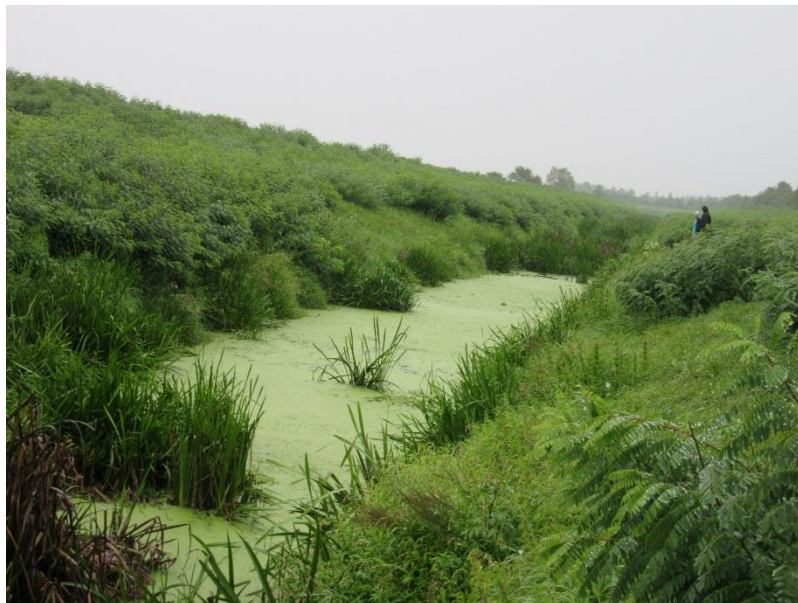
Slika 1a:– početak odsječka

Ukupna hidromorfološka ocjena za odsječak na mjernejoj postaji *Glogovnica, Koritna*, kao i za cijelo vodno tijelo, odražava umjereno promijenjeno stanje.

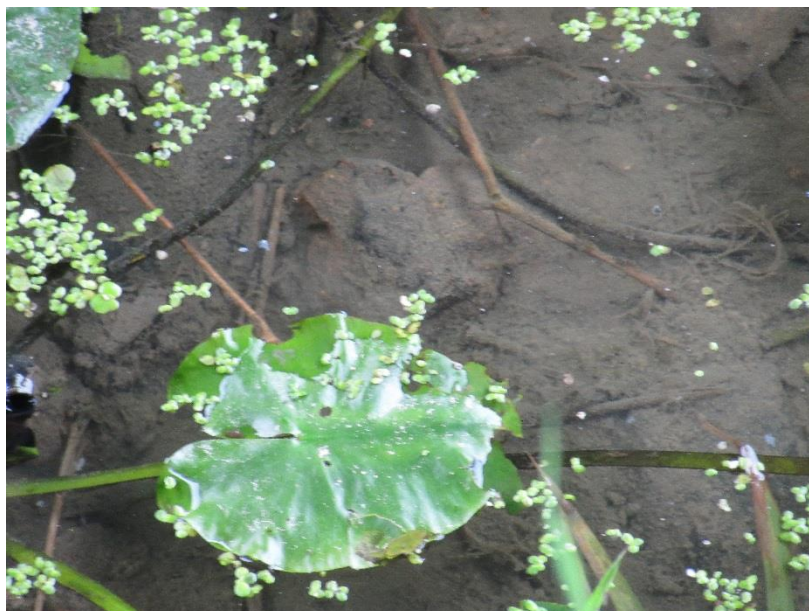
Slika 1b: - sediment/podloga

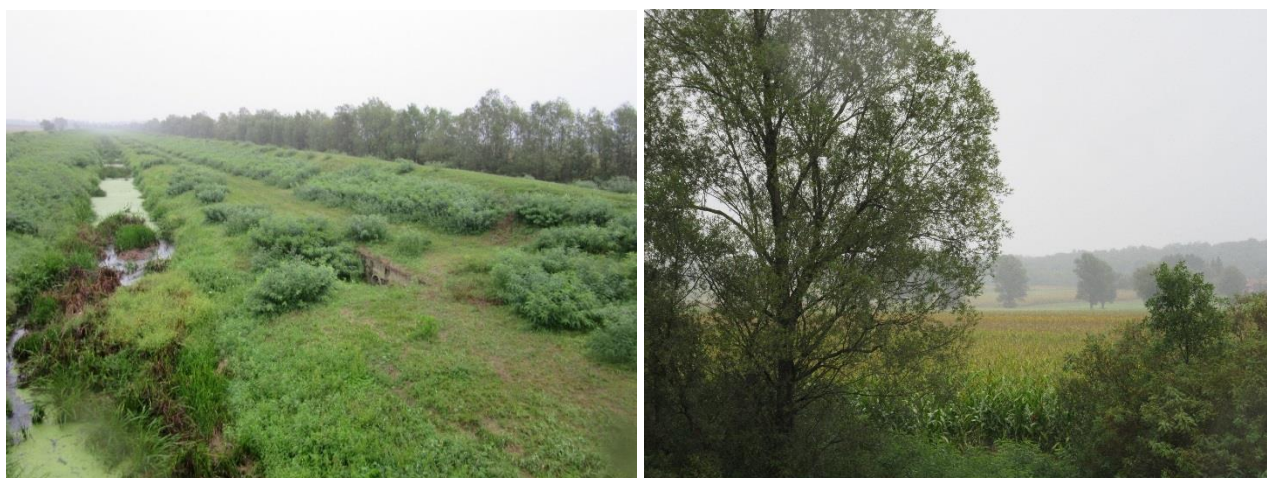
Slika 1c: - riparijska zona, obala i zaobalje

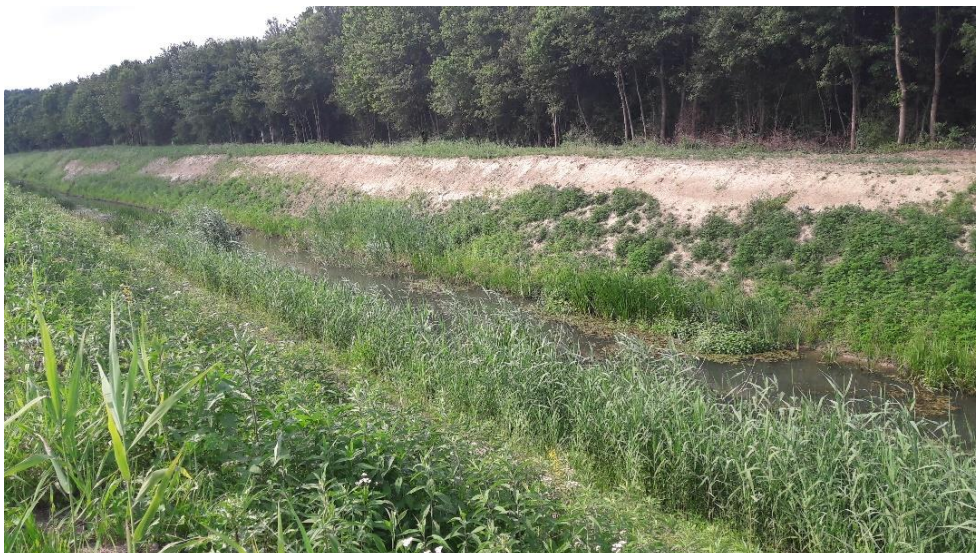
Slika 1a: - početak odsječka

Ukupna hidromorfološka ocjena za odsječak na mjernoj postaji *Rogstrug-Podravške Sesvete*, kao i za cijelo vodno tijelo, odražava stanje promijenjeno u velikoj mjeri. Hidrološko stanje je neznatno promijenjeno, a uzdužna povezanost je neprekinuta.

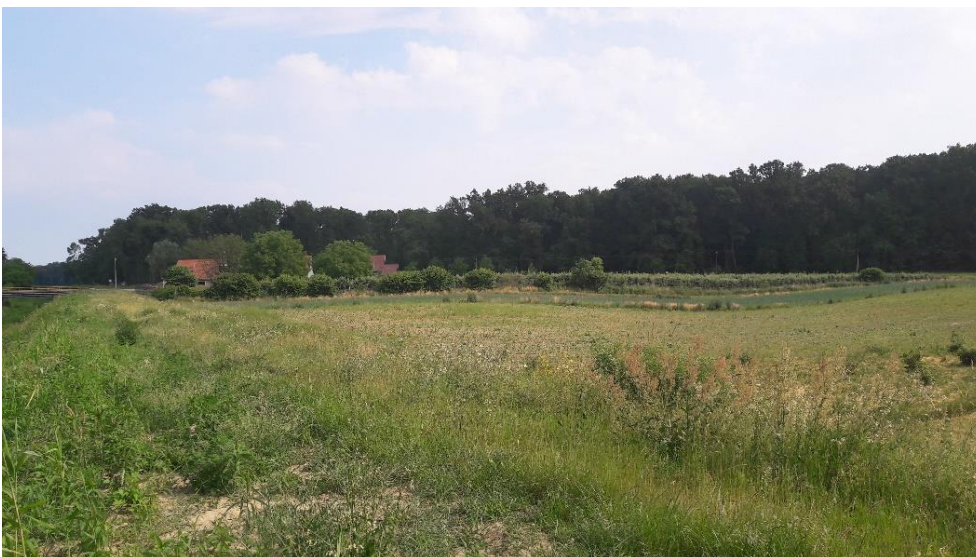
Slika 1b: - zaobalje

Morfološko stanje je promijenjeno u velikoj mjeri. Obale tekućice su promijenjene u većoj mjeri, a prisutno je uklanjanje priobalne drvenaste vegetacije. Erozijsko sedimentacijski procesi odražavaju značajno odstupanje od prirodnog stanja. Lateralna povezanost rijeke s poplavnim područjem je ograničena.

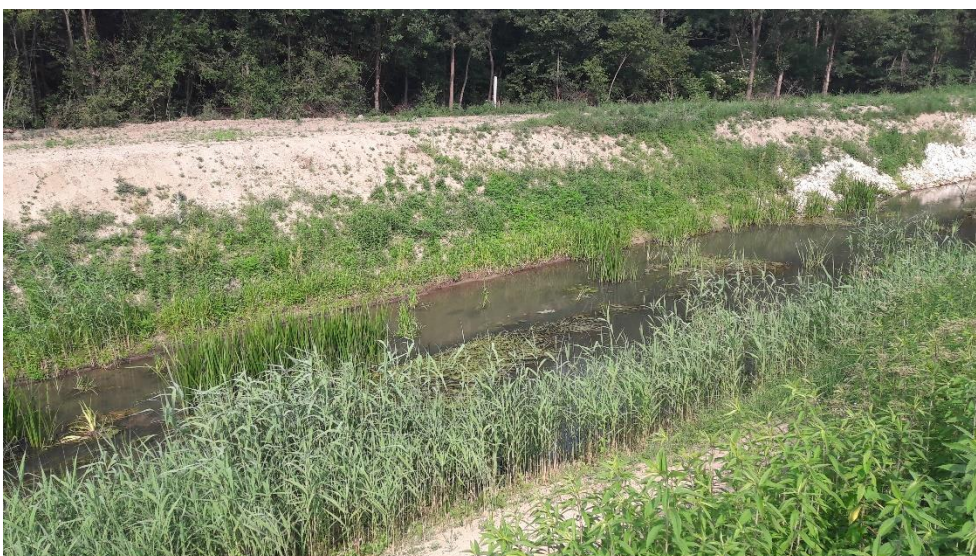
Slika 1c: - riparijska zona, obala

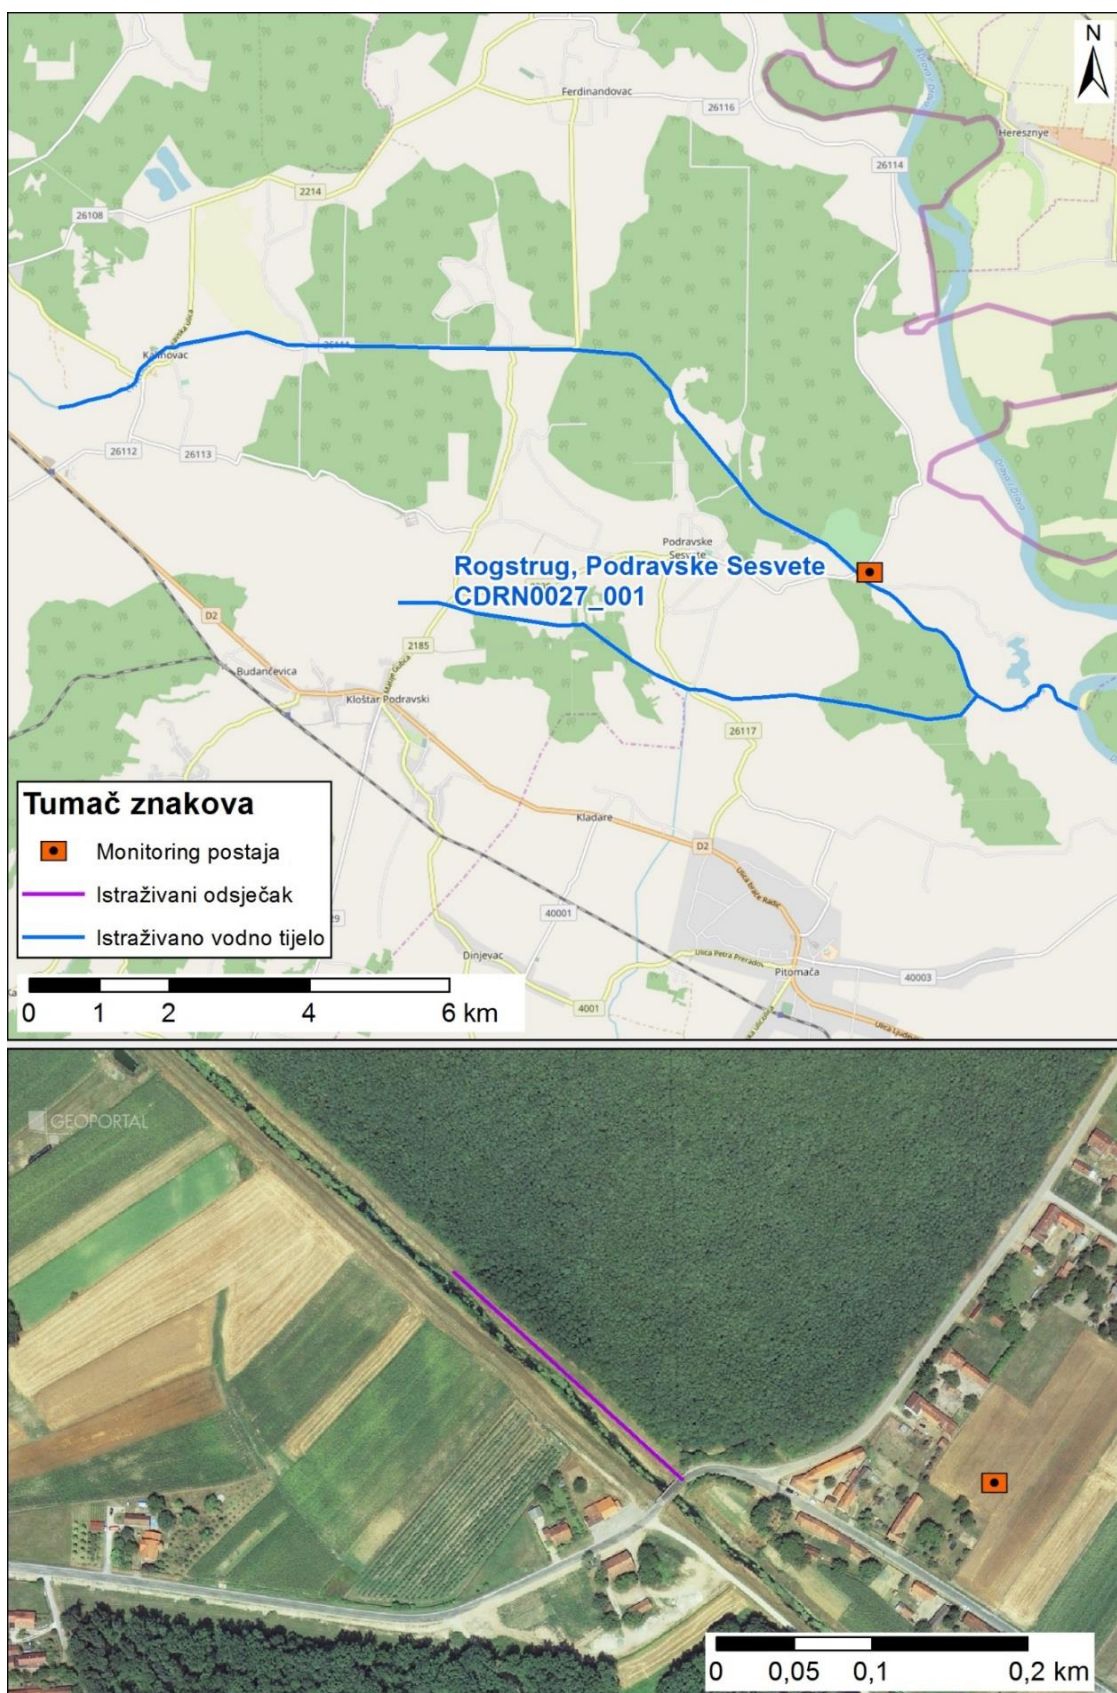
Slika koja uključuje sljedeće: prikaz monitoring postaje, prikaz istraživanog odsječka, prikaz vodnog tijela
