# HIDROMORFOLOŠKI MONITORING U RIJEKAMA U 2016. I 2017. GODINI

## **Dodataka 1A**

Ocjene hidromorfološkog stanja površinskih vodnih tijela  
tekućica i kartografski prikaz u HTRS 96 projekciji

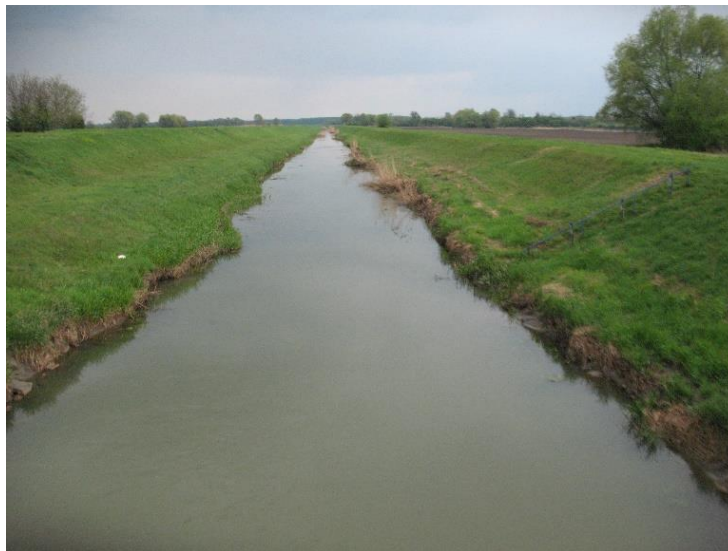
Slika 1a:– početak odsječka

Ukupna hidromorfološka ocjena za odsječak na mjernoj postaji *Županijski kanal-Vaška*, kao i za cijelo vodno tijelo, odražava umjereno promijenjeno stanje. Hidrološko stanje je neznatno promijenjeno, a uzdužna povezanost je neprekinuta.

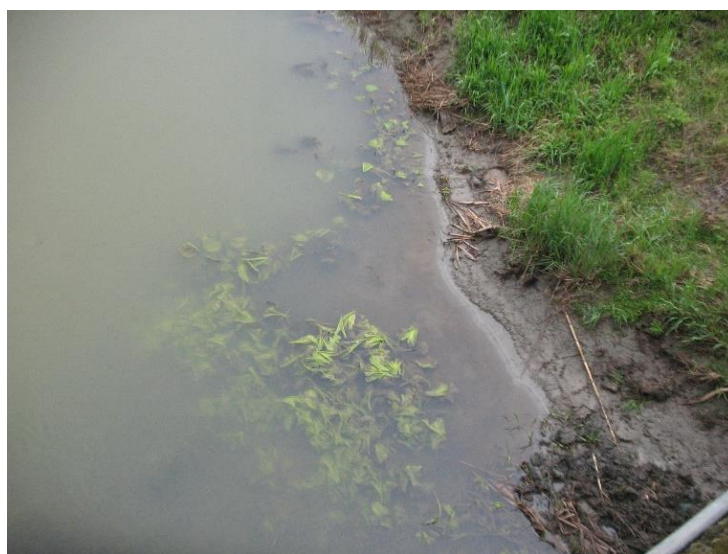
Slika 1b: - sediment/podloga

Morfološko stanje je promijenjeno u velikoj mjeri. Obale tekućice su promijenjene, a prisutno je uklanjanje priobalne drvenaste vegetacije. Erozijsko sedimentacijski procesi odražavaju značajno odstupanje od prirodnog stanja. Lateralna povezanost rijeke s poplavnim područjem je ograničena.

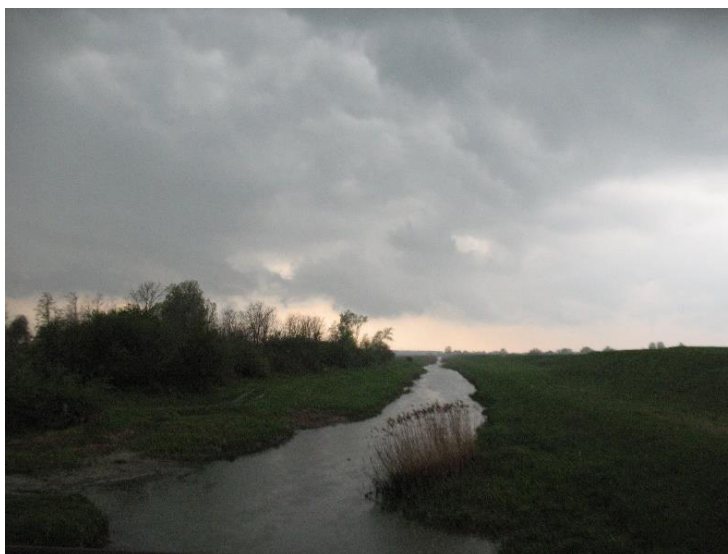
Slika 1c: - riparijska zona, obala i zaobalje

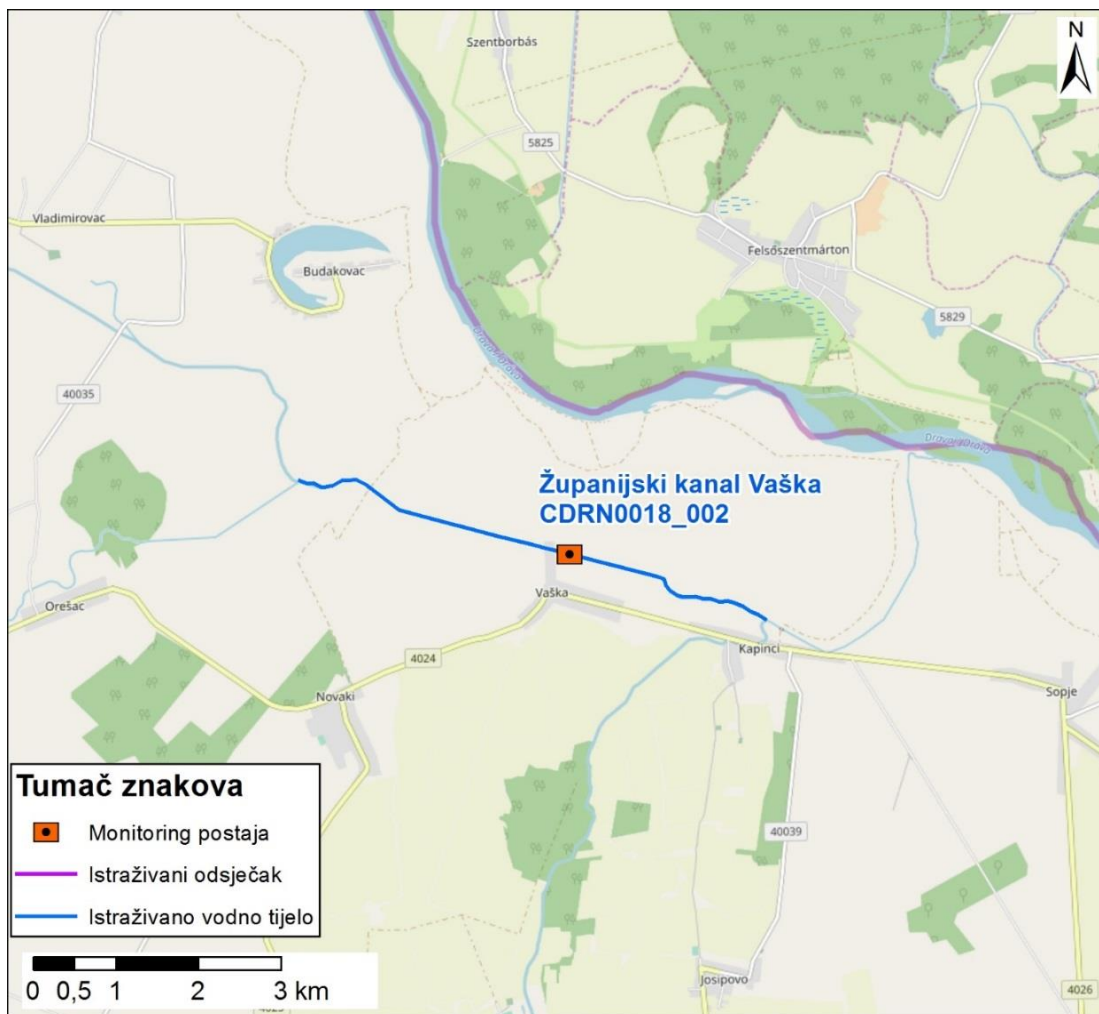
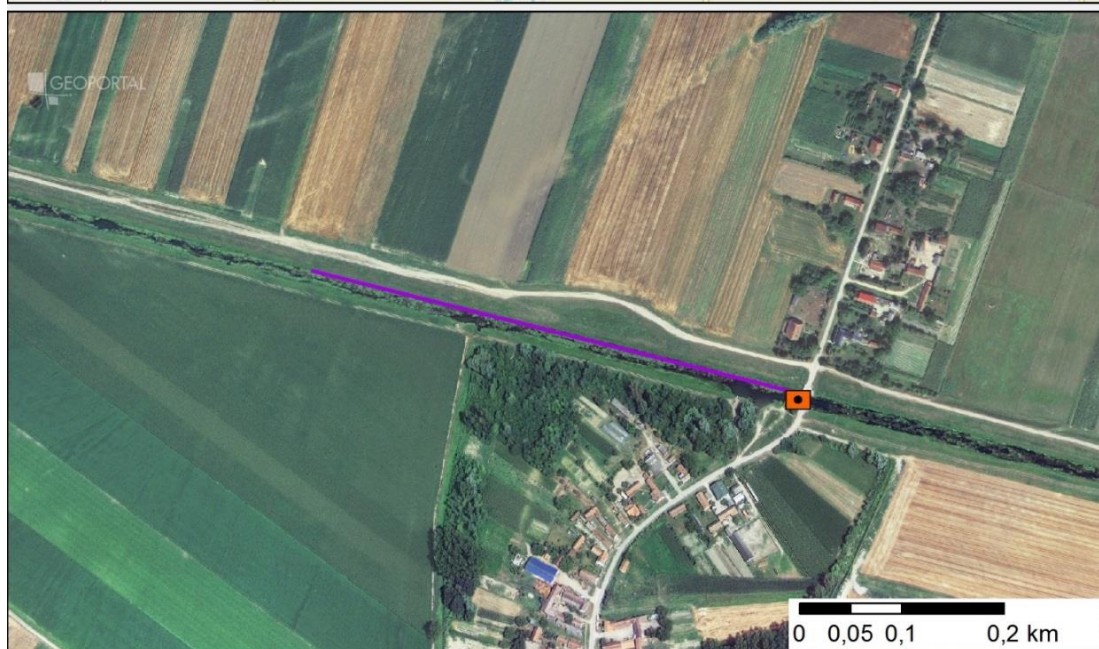
Slika koja uključuje sljedeće: prikaz monitoring postaje, prikaz istraživanog odsječka, prikaz vodnog tijela

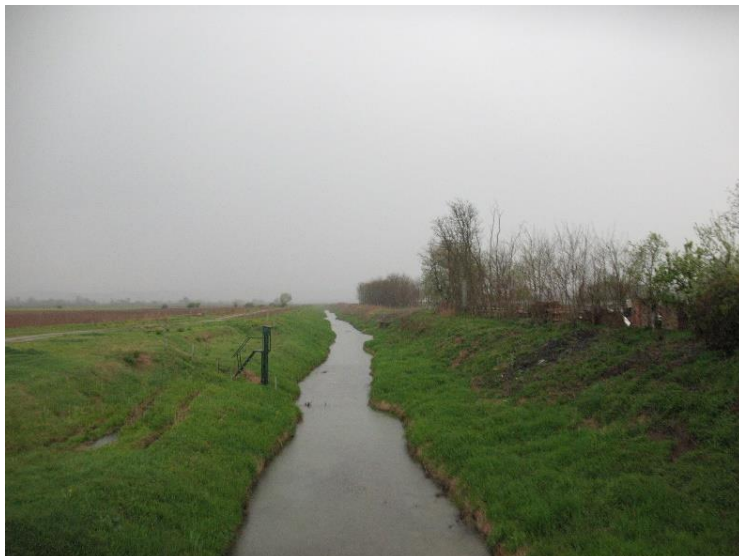
Slika 1a: - početak odsječka

Ukupna hidromorfološka ocjena za odsječak na mjernoj postaji Čađavica-most na ulazu u Gornji Miholjac, kao i za cijelo vodno tijelo, odražava stanje promijenjeno u velikoj mjeri. Hidrološko stanje je gotovo prirodno, a uzdužna povezanost je prekinuta.

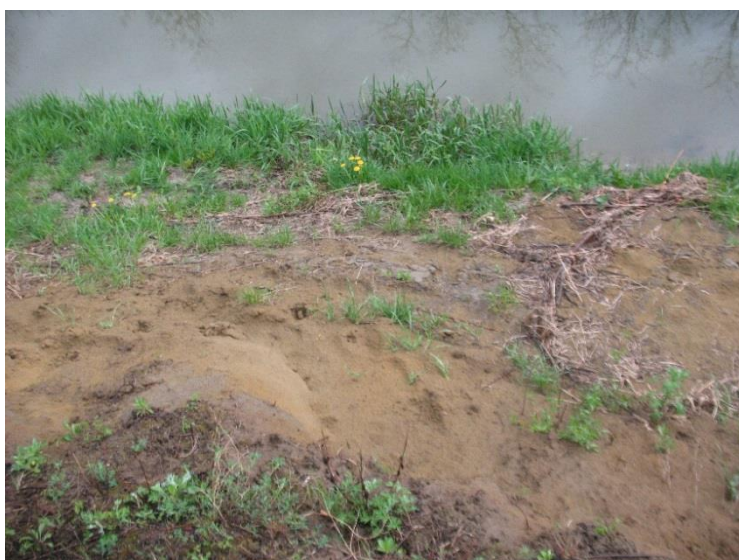
Slika 1b: - sediment/podloga

Morfološko stanje je promijenjeno u velikoj mjeri. Obale tekućice su značajno promijenjene, a prisutno je uklanjanje priobalne drvenaste vegetacije. Erozijsko sedimentacijski procesi odražavaju značajno odstupanje od prirodnog stanja. Lateralna povezanost rijeke s poplavnim područjem je ograničena.

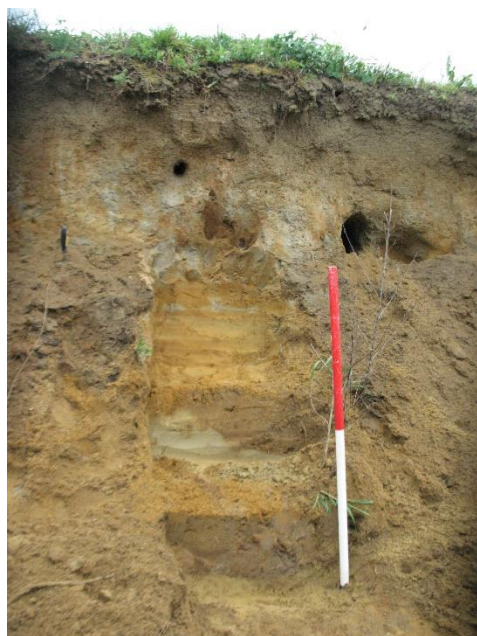
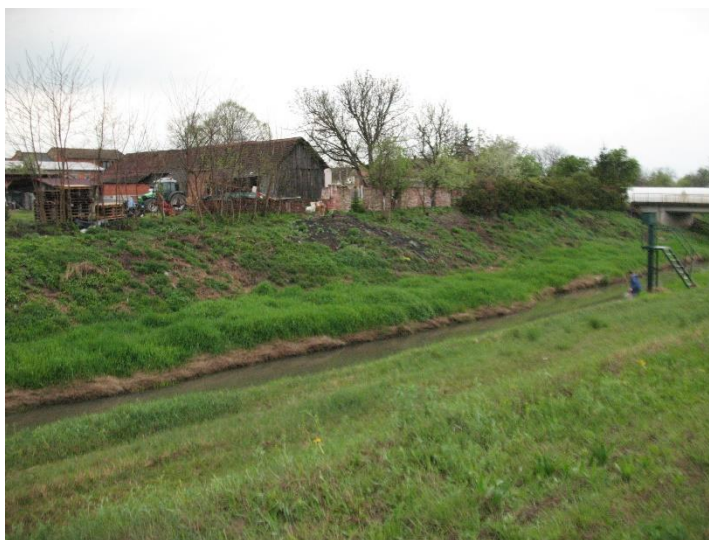
Slika 1c: - riparijska zona, obala i zaobalje

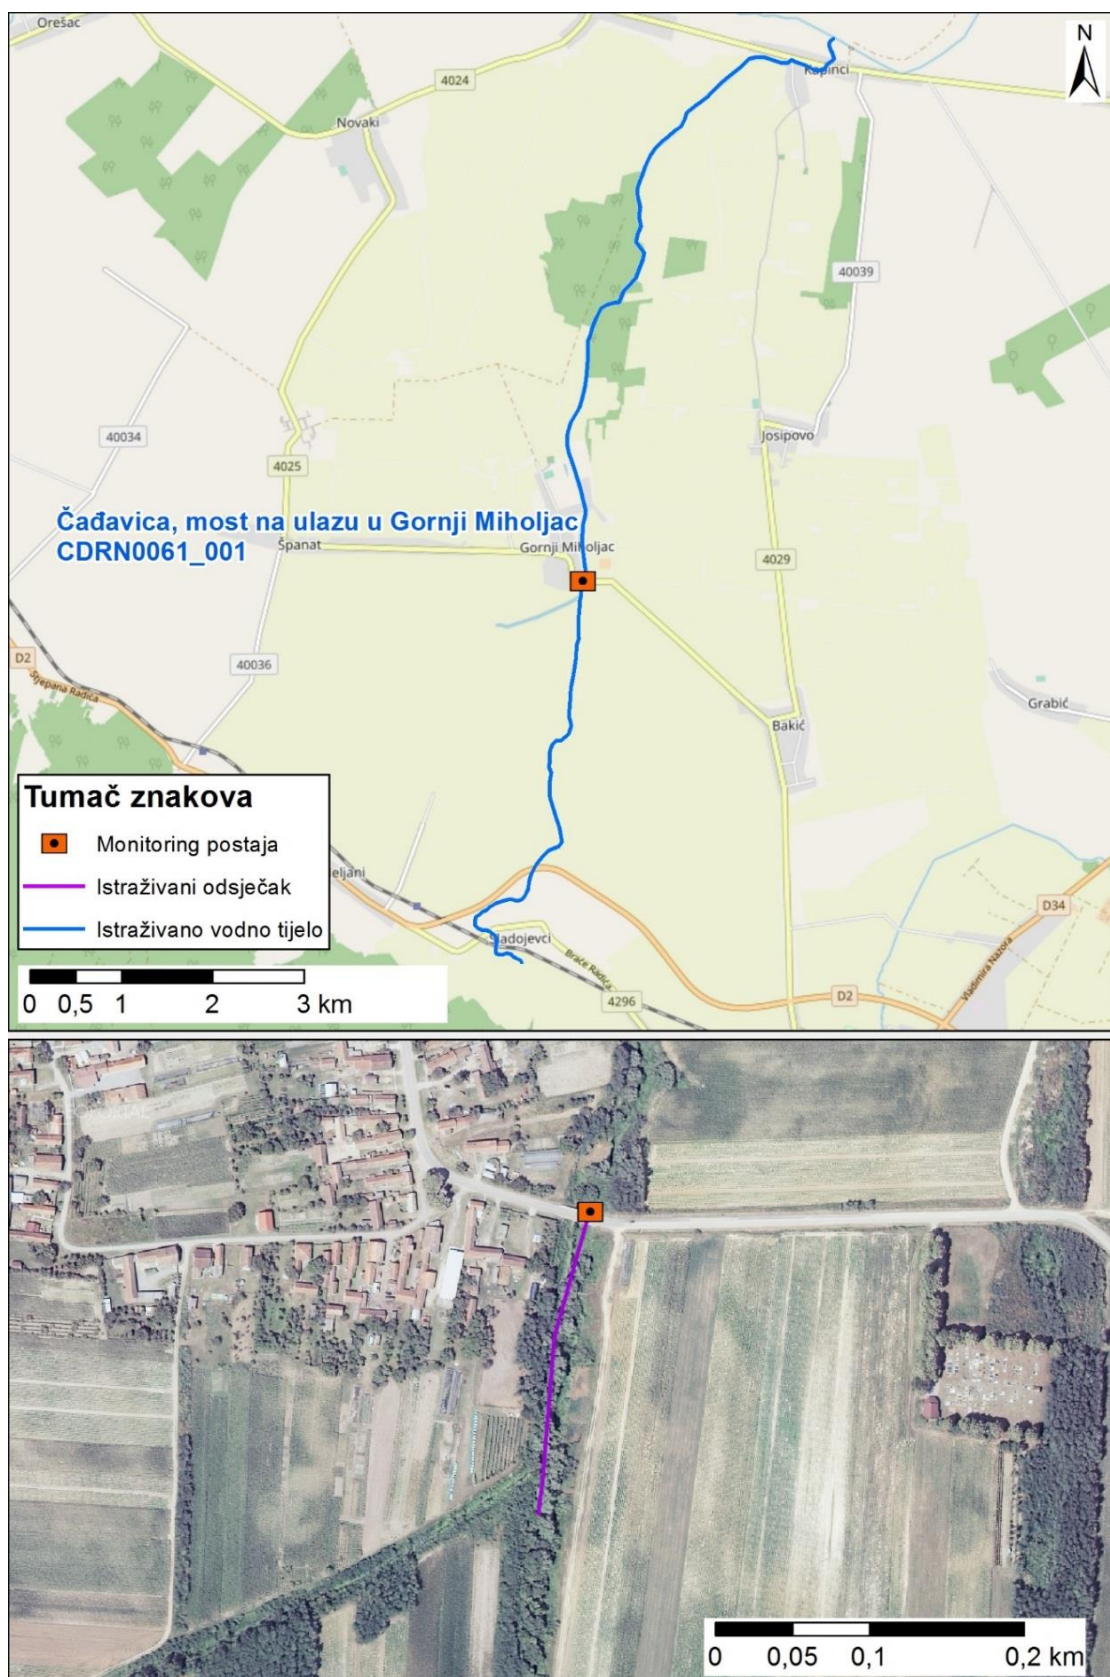
Slika koja uključuje sljedeće: prikaz monitoring postaje, prikaz istraživanog odsječka, prikaz vodnog tijela

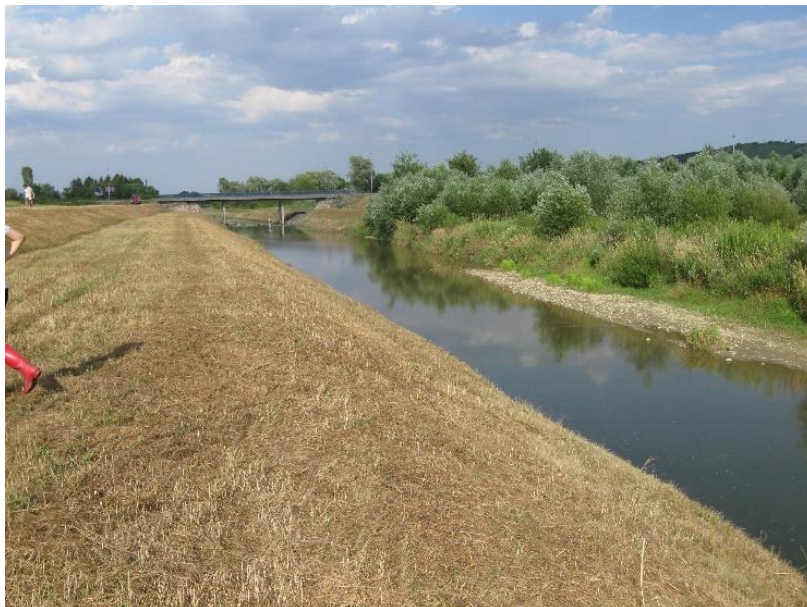
Slika 1a:– početak odsječka

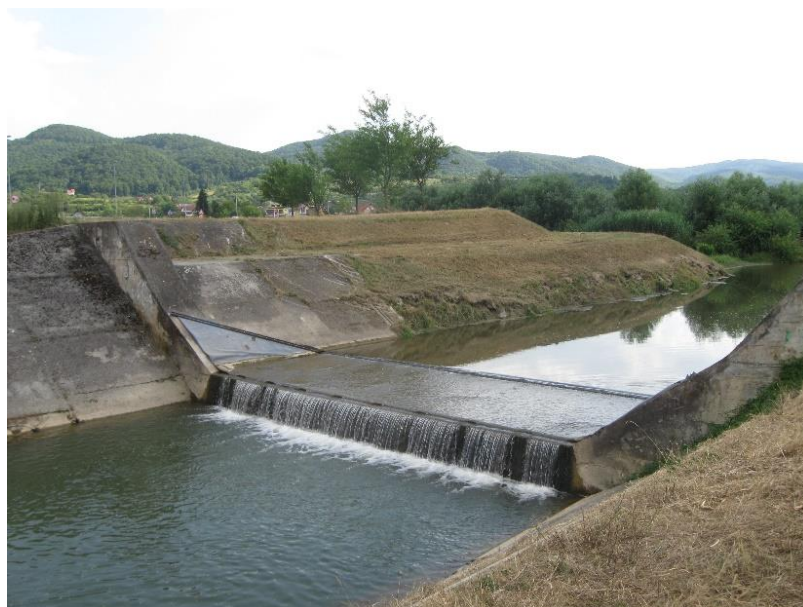
Slika 1b: - građevine u koritu

Ukupna hidromorfološka ocjena za odsječak na mjernoj postaji *Orljava-uzvodno od Požege*, kao i za cijelo vodno tijelo, odražava stanje promijenjeno u velikoj mjeri. Hidrološko stanje je umjereno promijenjeno, a uzdužna povezanost je pod utjecajem umjetne građevine u koritu.

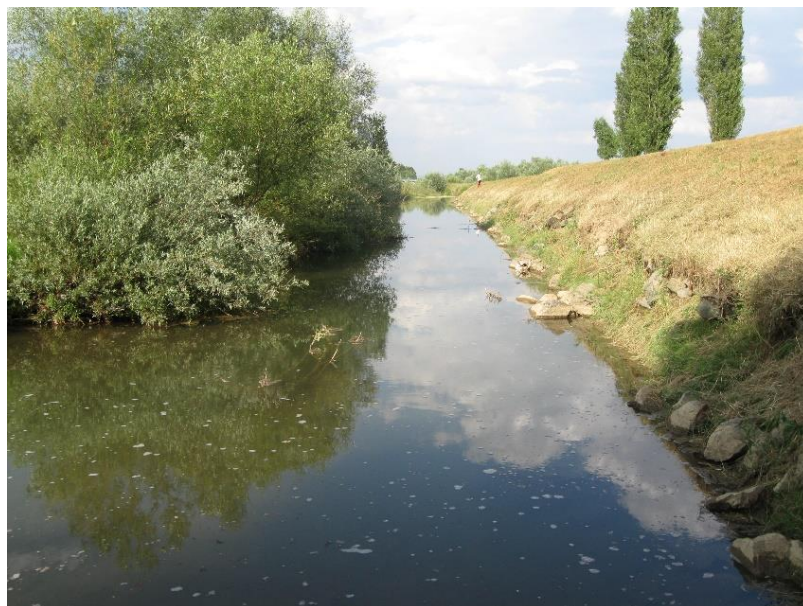
Slika 1c: - riparijska zona, obala i zaobalje

Morfološko stanje je promijenjeno u velikoj mjeri. Obale tekućice su promijenjene, a prisutno je uklanjanje priobalne drvenaste vegetacije. Erozijsko sedimentacijski procesi odražavaju značajno odstupanje od prirodnog stanja. Lateralna povezanost rijeke s poplavnim područjem je ograničena.

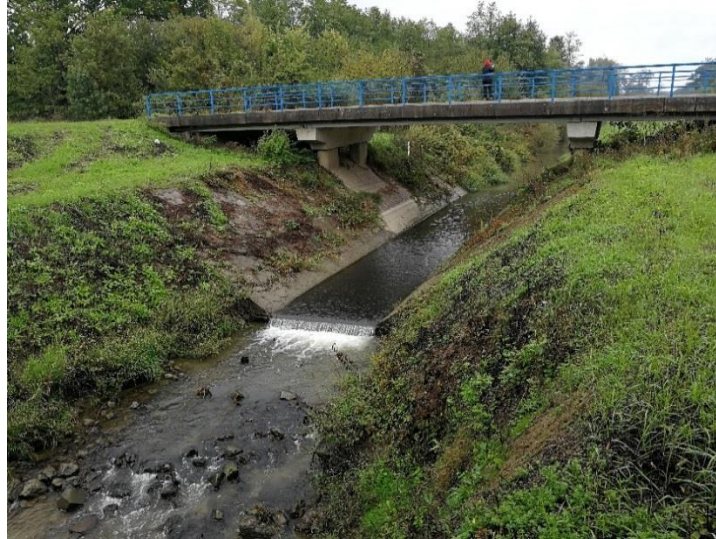
Slika 1a:– početak odsječka

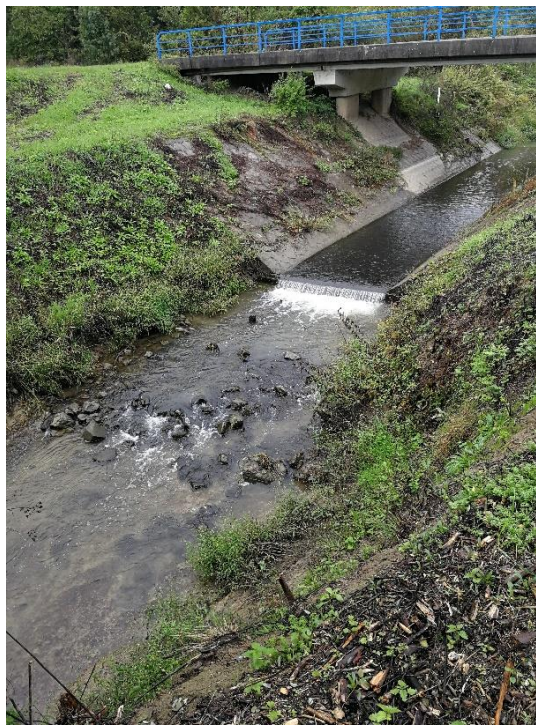
Slika 1b: - građevine u koritu i sediment

Ukupna hidromorfološka ocjena za odsječak na mjernoj postaji *Toplica-Sokolovac*, kao i za cijelo vodno tijelo, odražava umjereno promijenjeno stanje. Hidrološko stanje je gotovo prirodno, a uzdužna povezanost je djelomično prekinuta.

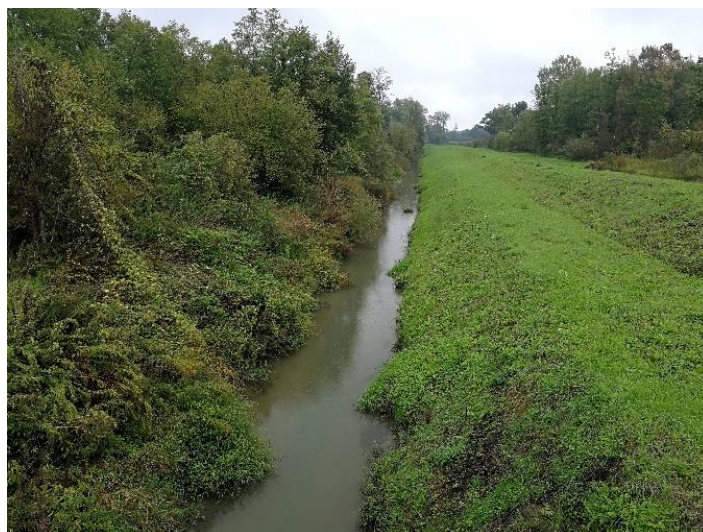
Slika 1c: - riparijska zona, obala i zaobalje

Morfološko stanje je promijenjeno u velikoj mjeri. Obale tekućice su značajno promijenjene, a prisutno je uklanjanje priobalne vegetacije. Erozijsko sedimentacijski procesi odražavaju značajno odstupanje od prirodnog stanja. Lateralna povezanost rijeke s poplavnim područjem je ograničena.

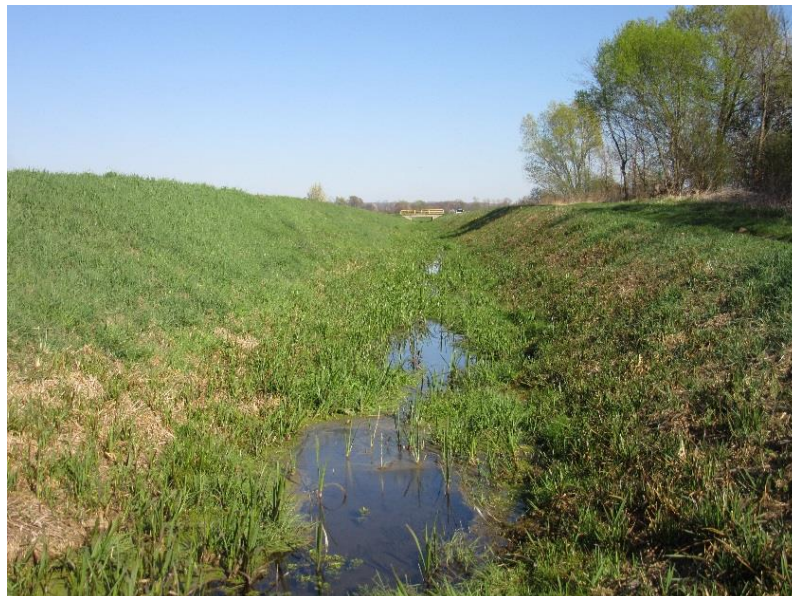
Slika 1a: - početak odsječka

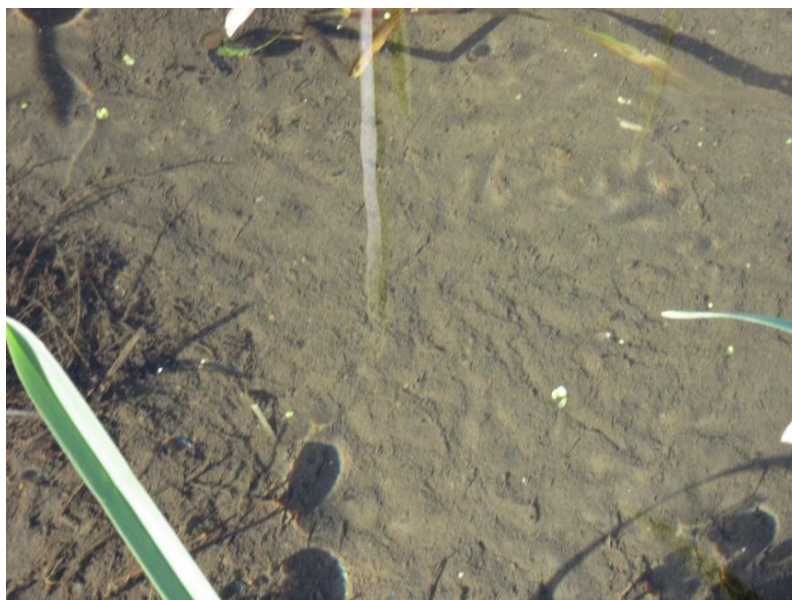
Slika 1b: - sediment/podloga

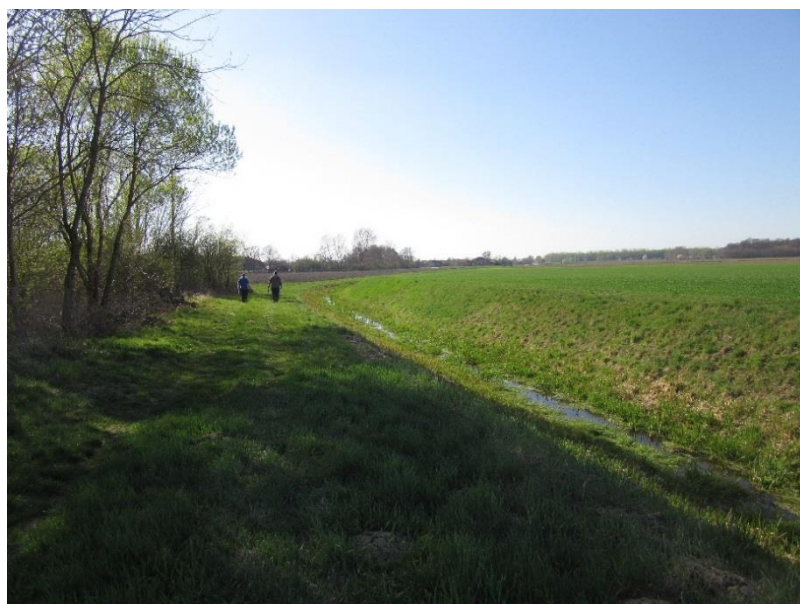
Slika 1c: - riparijska zona, obala i zaobalje

Morfološko stanje je promijenjeno u velikoj mjeri. Obale tekućice su značajno promijenjene, a prisutno je uklanjanje priobalne drvenaste vegetacije. Erozijsko sedimentacijski procesi odražavaju značajno odstupanje od prirodnog stanja. Lateralna povezanost rijeke s poplavnim područjem je ograničena.

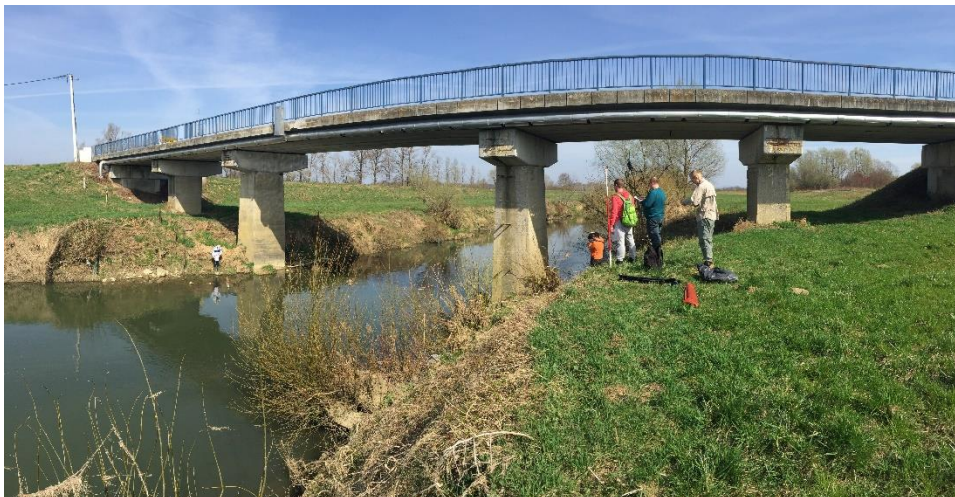
Slika 1a:– početak odsječka

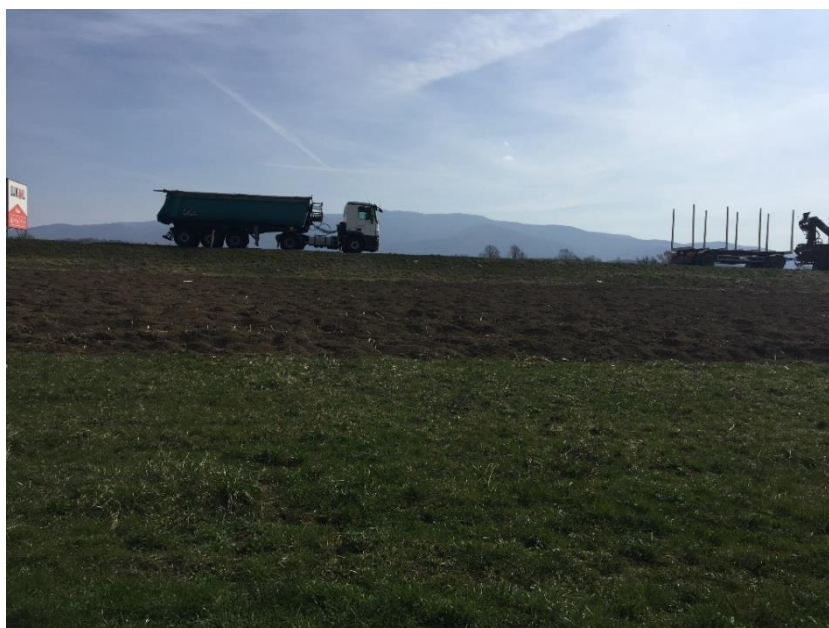
Slika 1b: - zaobalje

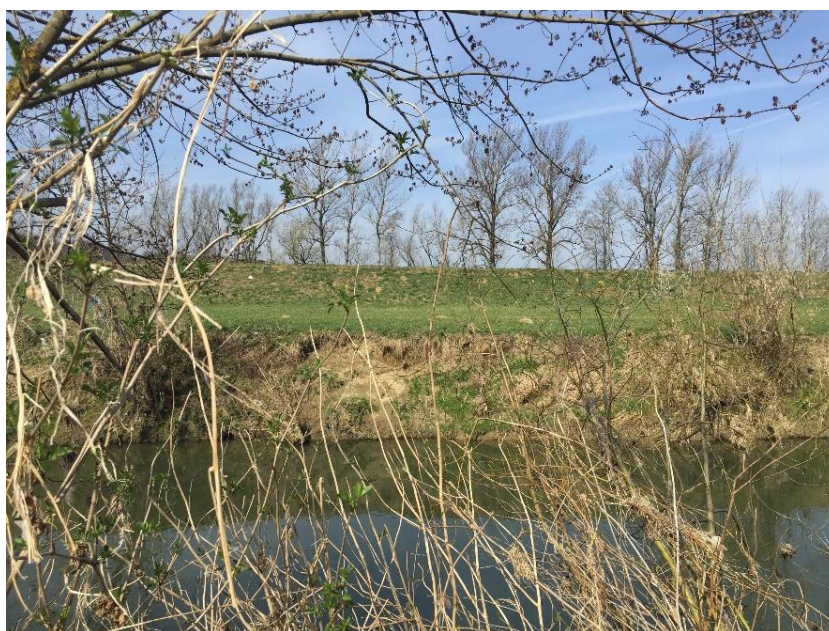
Slika 1c: - riparijska zona, obala

Morfološko stanje je promijenjeno u velikoj mjeri. Obale tekućice su značajno promijenjene, a prisutno je uklanjanje priobalne vegetacije. Erozijsko sedimentacijski procesi odražavaju značajno odstupanje od prirodnog stanja. Lateralna povezanost rijeke s poplavnim područjem je ograničena.

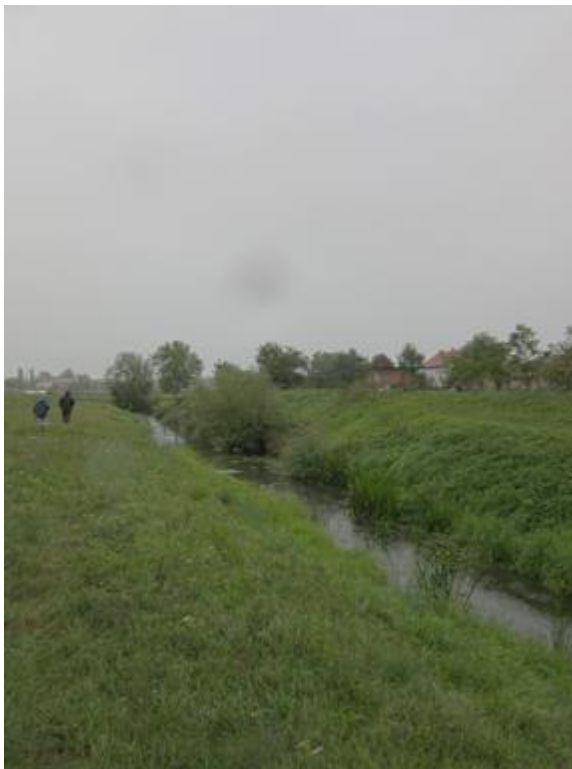
Slika 1a: - početak odsječka

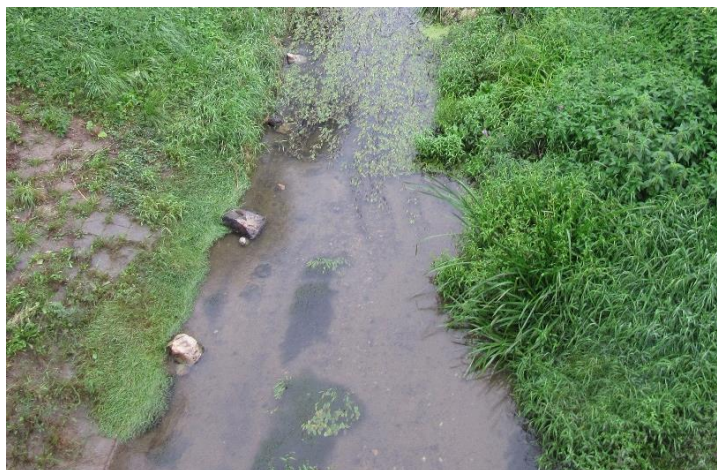
Slika 1b: - sediment/podloga

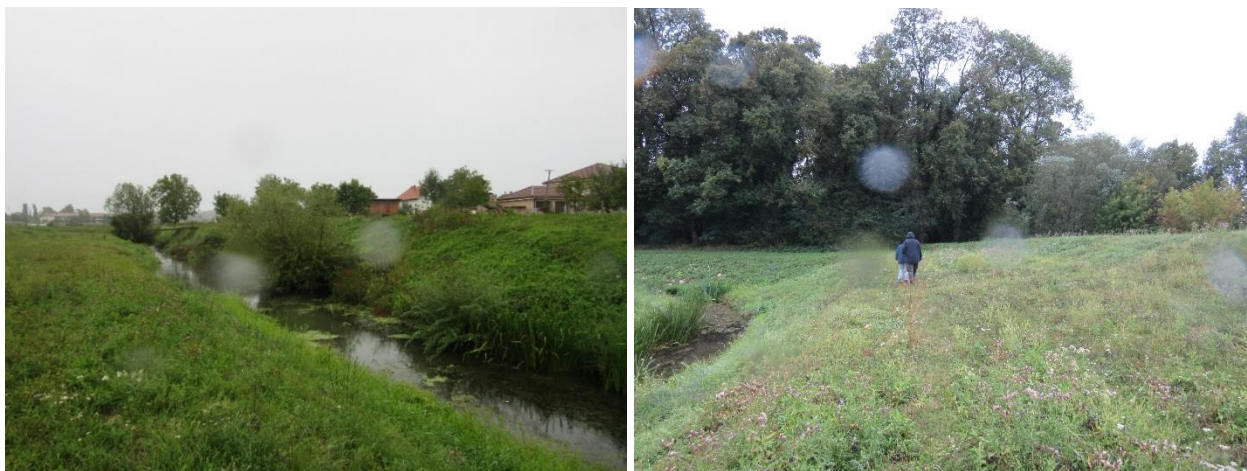
Slika 1c: - riparijska zona, obala i zaobalje

Morfološko stanje je promijenjeno u velikoj mjeri. Obale tekućice su značajno promijenjene, a prisutno je uklanjanje priobalne vegetacije. Erozijsko sedimentacijski procesi odražavaju značajno odstupanje od prirodnog stanja. Lateralna povezanost rijeke s poplavnim područjem je ograničena.

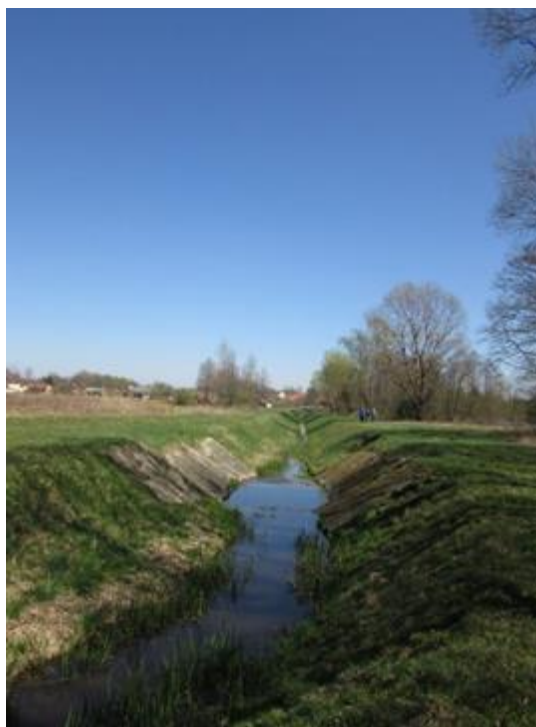
Slika 1a: – početak odsječka

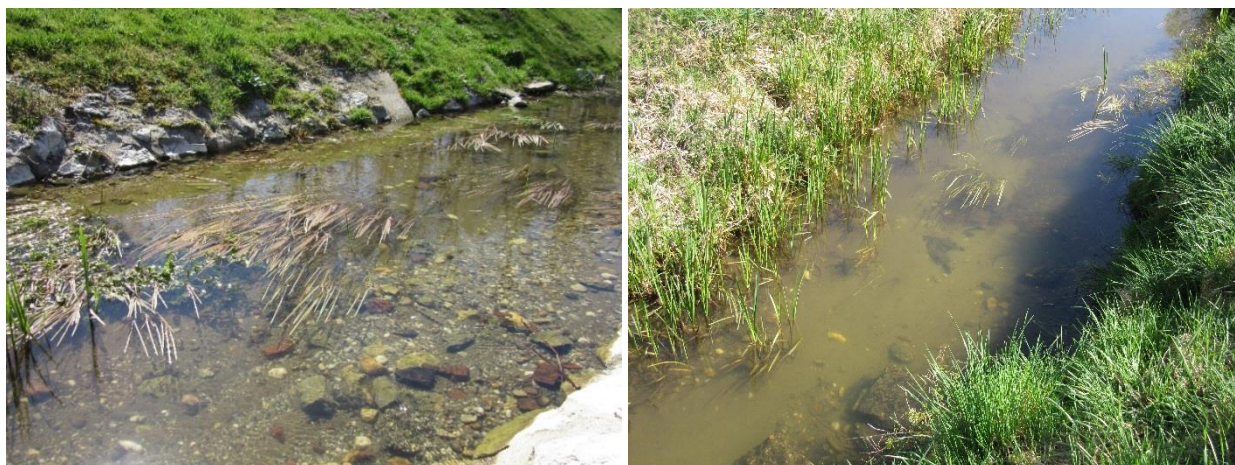
Slika 1b: - sediment/podloga

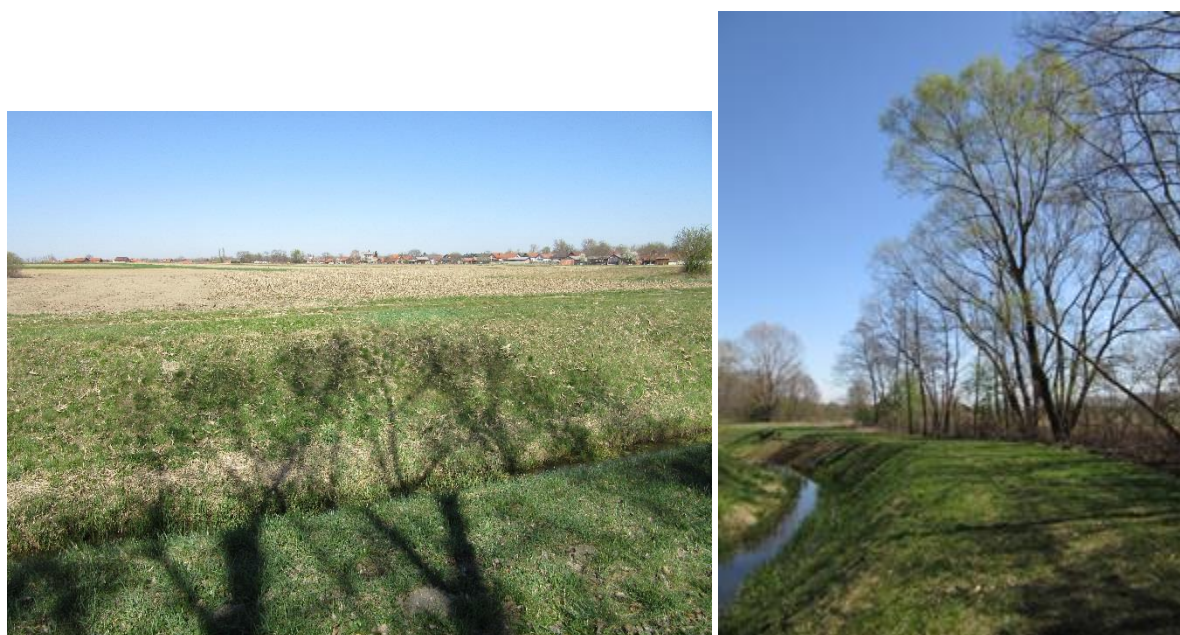
Slika 1c: - riparijska zona, obala i zaobalje

Morfološko stanje je promijenjeno u velikoj mjeri. Obale tekućice su značajno promijenjene, a prisutno je uklanjanje priobalne drvenaste vegetacije. Erozijsko sedimentacijski procesi odražavaju značajno odstupanje od prirodnog stanja. Lateralna povezanost rijeke s poplavnim područjem je ograničena.

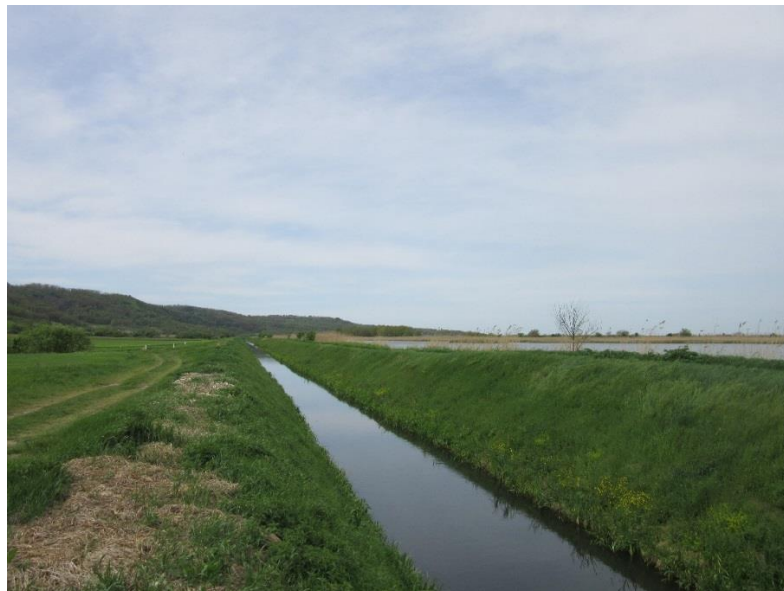
Slika 1a: - početak odsječka

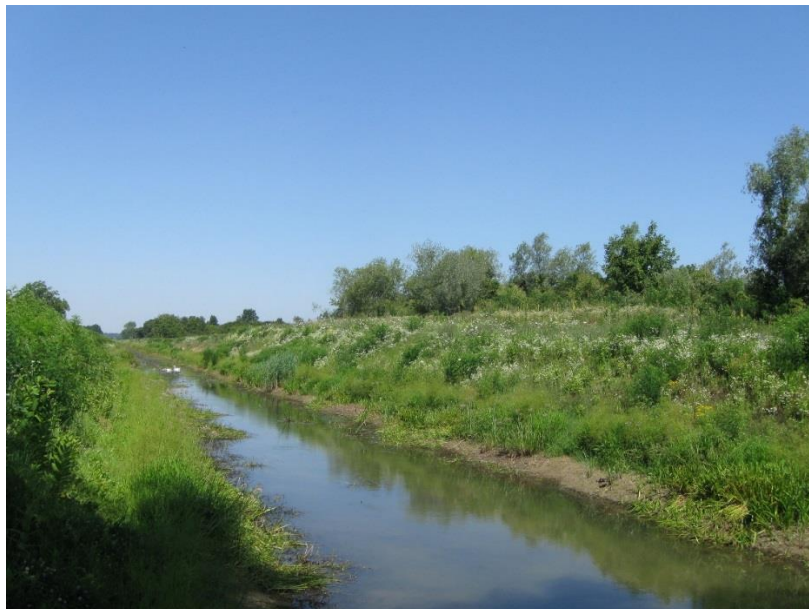
Slika 1a:– početak odsječka

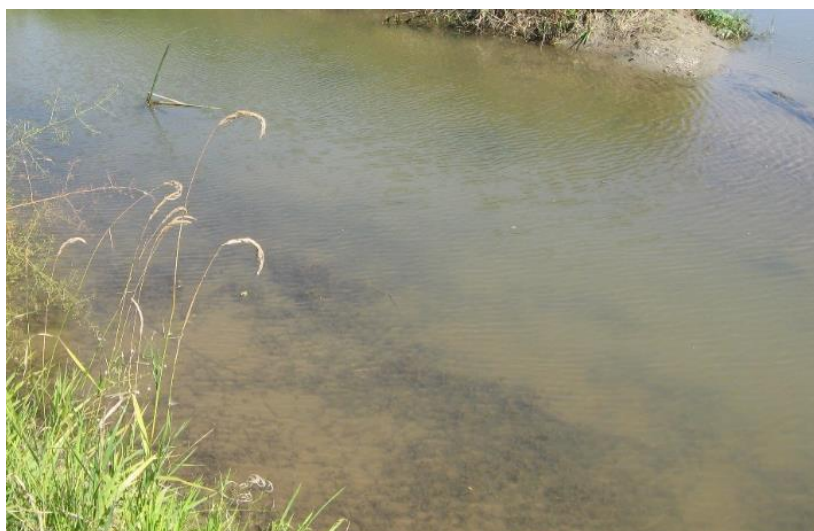
Slika 1b: - sediment/podloga

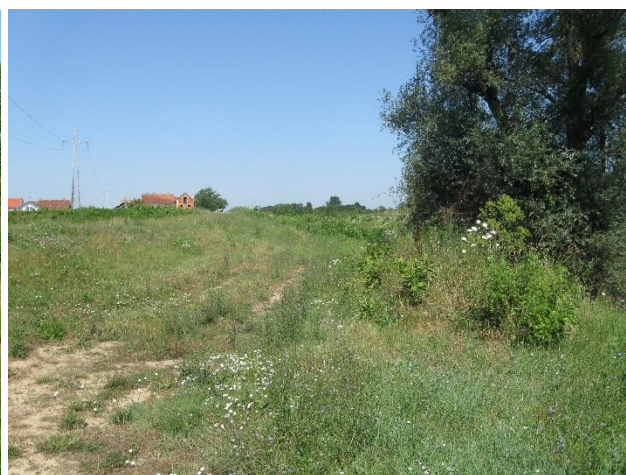
Slika 1c: - riparijska zona, obala i zaobalje

Morfološko stanje je promijenjeno u velikoj mjeri. Obale tekućice su značajno promijenjene, a prisutno je uklanjanje priobalne drvenaste vegetacije. Erozijsko sedimentacijski procesi odražavaju značajno odstupanje od prirodnog stanja. Lateralna povezanost rijeke s poplavnim područjem je ograničena.

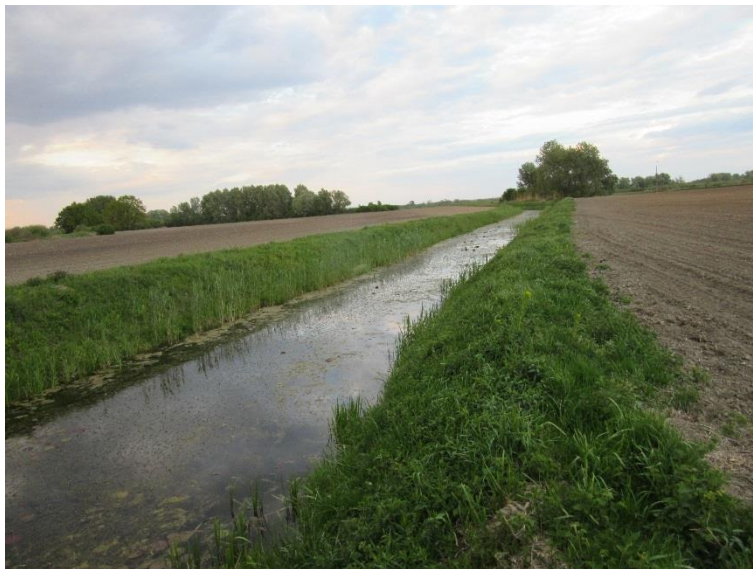
Slika 1a: - početak odsječka

Ukupna hidromorfološka ocjena za odsječak na mjernoj postaji *Kanal VI - Zornice*, kao i za cijelo vodno tijelo, odražava umjereno promijenjeno stanje. Hidrološko stanje je izrazito promijenjeno, a uzdužna povezanost umjereno promijenjena izgradnjom građevina koje djelomično sprečava migraciju vrsta.

Morfološko stanje je umjereno promijenjeno. Obale tekućice su neznatno promijenjene, a prisutno je uklanjanje priobalne vegetacije. Erozijsko sedimentacijski procesi odražavaju značajno odstupanje od prirodnog stanja.

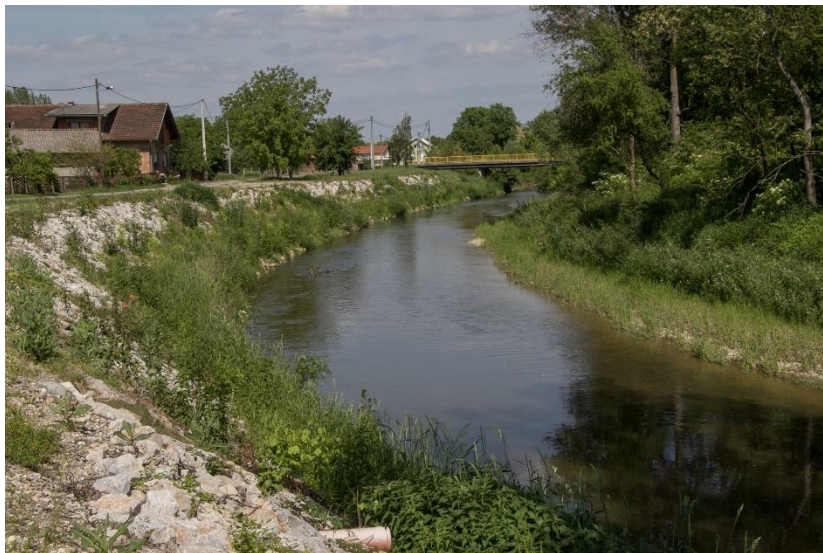
Slika 1a:– početak odsječka

Ukupna hidromorfološka ocjena za odsječak, kao i za vodno tijelo na mjernoj postaji *Bednja-Mali Bukovec*, odražava umjereno promijenjeno stanje. Hidrološko stanje je umjereno promijenjeno, a uzdužna povezanost na odsječku je neprekinuta.

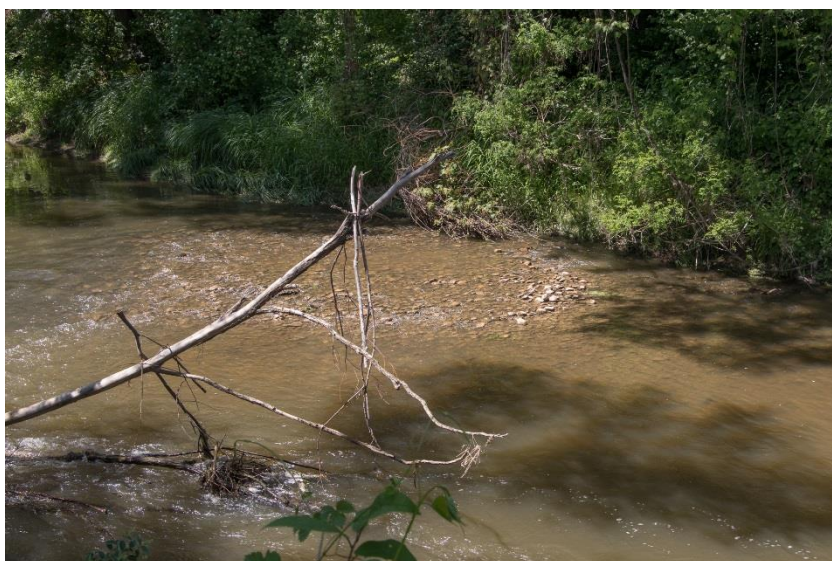
Slika 1b: - sediment/podloga

Morfološko stanje je promijenjeno u velikoj mjeri. Obale tekućice su umjereno promijenjene. Prisutno je uklanjanje priobalne vegetacije. Erozijsko sedimentacijski procesi odražavaju umjereno odstupanje od gotovo prirodnog stanja. Lateralna povezanost rijeke s poplavnim područjem je ograničena.

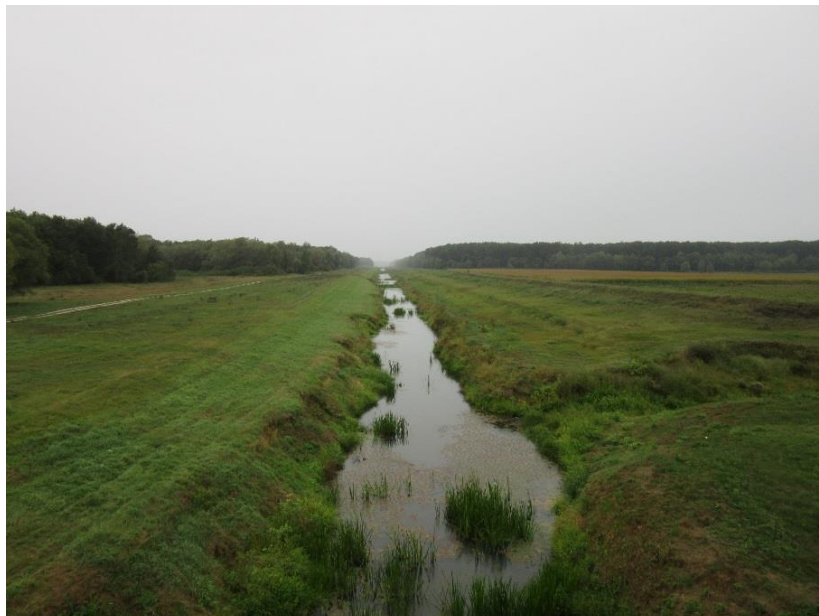
Slika 1a: - pogled na početak odsječka

Ukupna hidromorfološka ocjena za odsječak na mjernejoj postaji *Glogovnica, prije utoka u Česmu*, kao i za cijelo vodno tijelo, odražava umjereno promijenjeno stanje. Hidrološko stanje je neznatno promijenjeno, a uzdužna povezanost je pod utjecajem hidrotehničkih građevina koja djelomično sprječavaju migraciju vrsta.

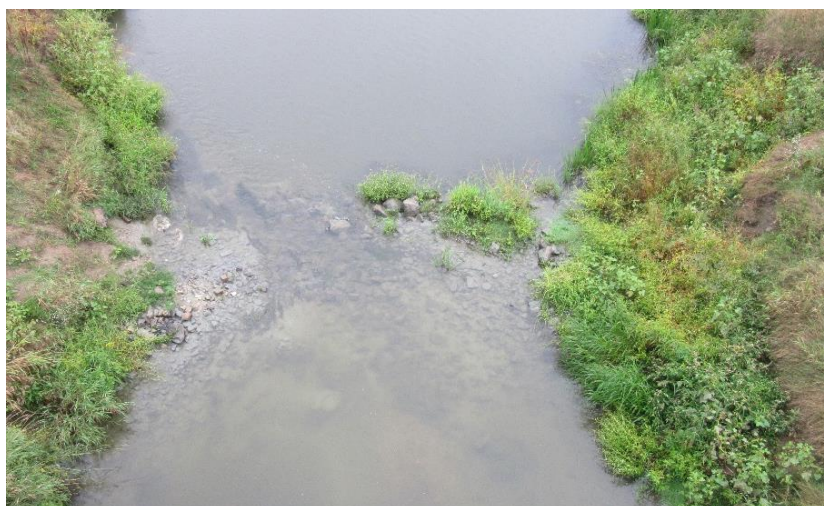
Slika 1b: - sediment/podloga

Morfološko stanje je umjereno promijenjeno. Obale tekućice su umjereno promijenjene, a prisutno je uklanjanje priobalne vegetacije. Erozijsko sedimentacijski procesi odražavaju umjereno odstupanje od prirodnog stanja. Lateralna povezanost rijeke s poplavnim područjem je ograničena.

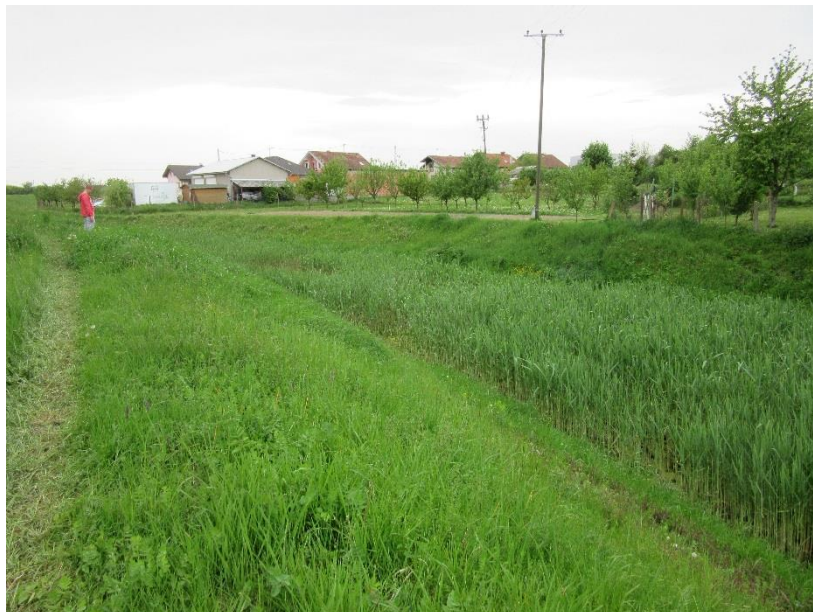
Slika 1a: - početak odsječka

Ukupna hidromorfološka ocjena za odsječak na mjernoj postaji *Poganovečko - Kravički kanal, Josipovac*, kao i na vodnom tijelu odražava stanje promijenjeno u velikoj mjeri.

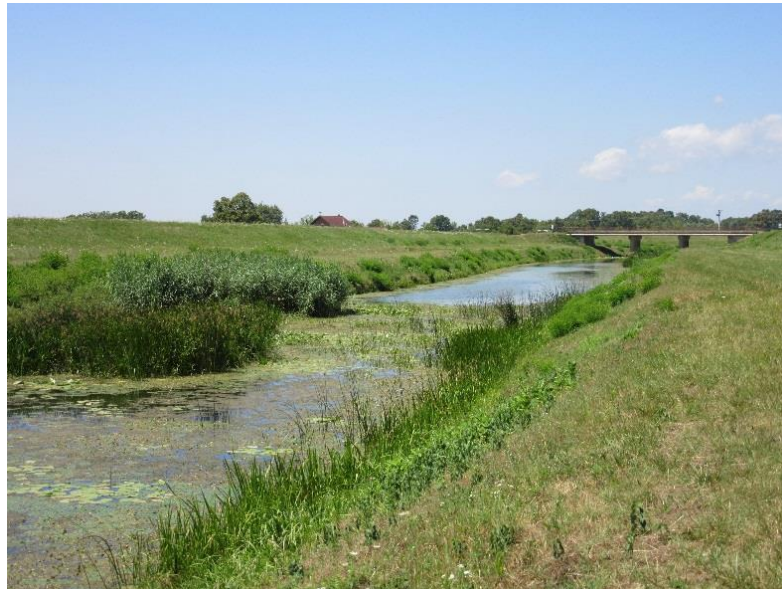
Slika 1a:– početak odsječka

Ukupna hidromorfološka ocjena za odsječak na mjernoj postaji *Zapadni lateralni kanal Biđ polja-Poljanci prije utoka u Savu*, kao i za cijelo vodno tijelo, odražava stanje promijenjeno u velikoj mjeri.

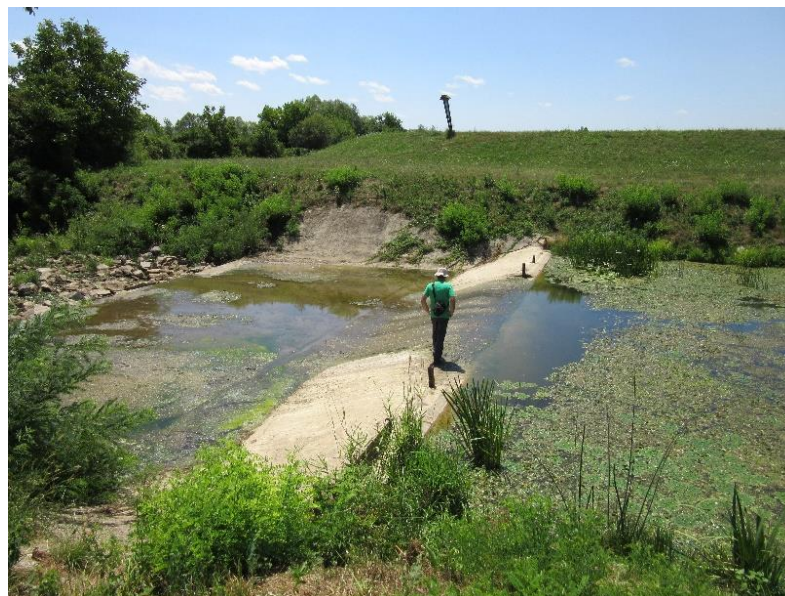
Slika 1b: - preljev, vegetacija i obale

Hidrološko stanje je izrazito promijenjeno, a uzdužna povezanost je prekinuta uslijed izgradnje hidrotehničke građevine sprječavaju migraciju vrsta.

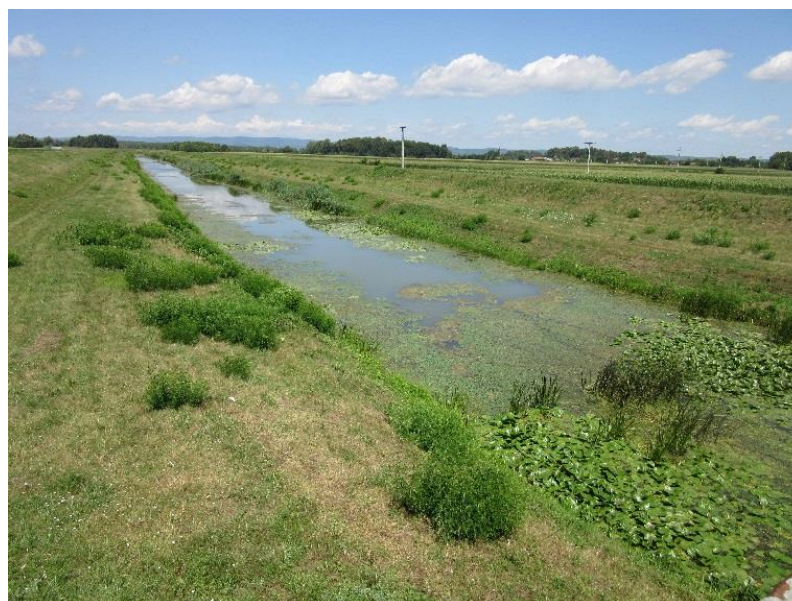
Slika 1c: - riparijska zona, obala i zaobalje

Morfološko stanje je promijenjeno u velikoj mjeri. Obale tekućice su značajno promijenjene, a prisutno je uklanjanje priobalne drvenaste vegetacije. Erozijsko sedimentacijski procesi odražavaju značajno odstupanje od prirodnog stanja. Lateralna povezanost rijeke s poplavnim područjem je ograničena.
