# HIDROMORFOLOŠKI MONITORING U RIJEKAMA U 2016. I 2017. GODINI

## **Dodataka 1A**

Ocjene hidromorfološkog stanja površinskih vodnih tijela  
tekućica i kartografski prikaz u HTRS 96 projekciji

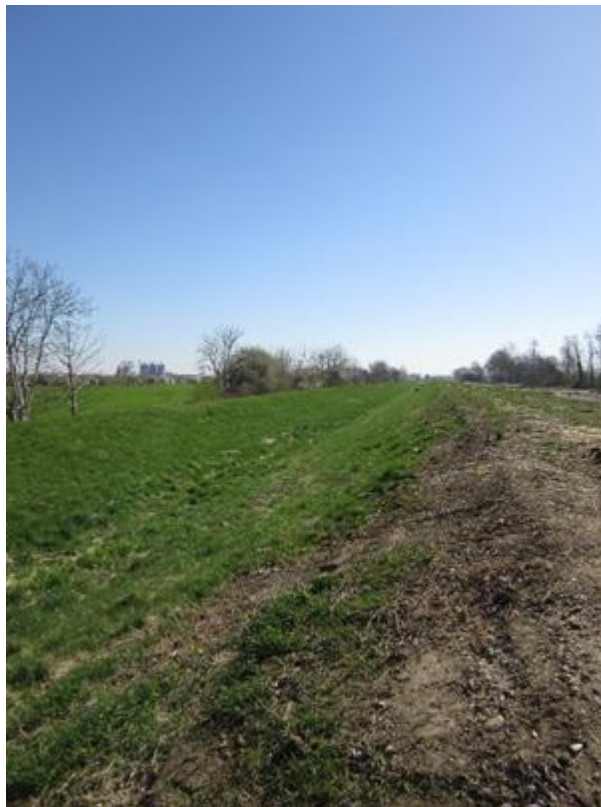
Slika 1a: - početak odsječka

Ukupna hidromorfološka ocjena za odsječak na mjernoj postaji *Trnava uzvodno od lateralnog kanala*, kao i za cijelo vodno tijelo, odražava stanje promijenjeno u velikoj mjeri. Hidrološko stanje je umjereno promijenjeno, a uzdužna povezanost je prekinuta.

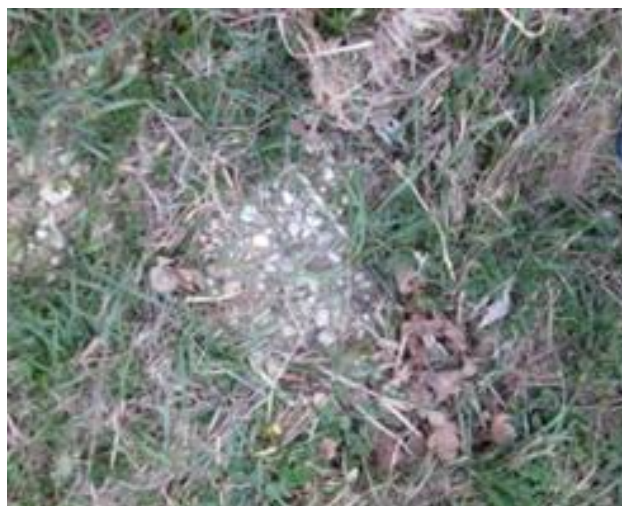
Slika 1b: - sediment/podloga

Morfološko stanje je promijenjeno u velikoj mjeri. Obale tekućice su značajno promijenjene, a prisutno je uklanjanje priobalne drvenaste vegetacije. Erozijsko sedimentacijski procesi odražavaju značajno odstupanje od prirodnog stanja. Lateralna povezanost rijeke s poplavnim područjem je ograničena.

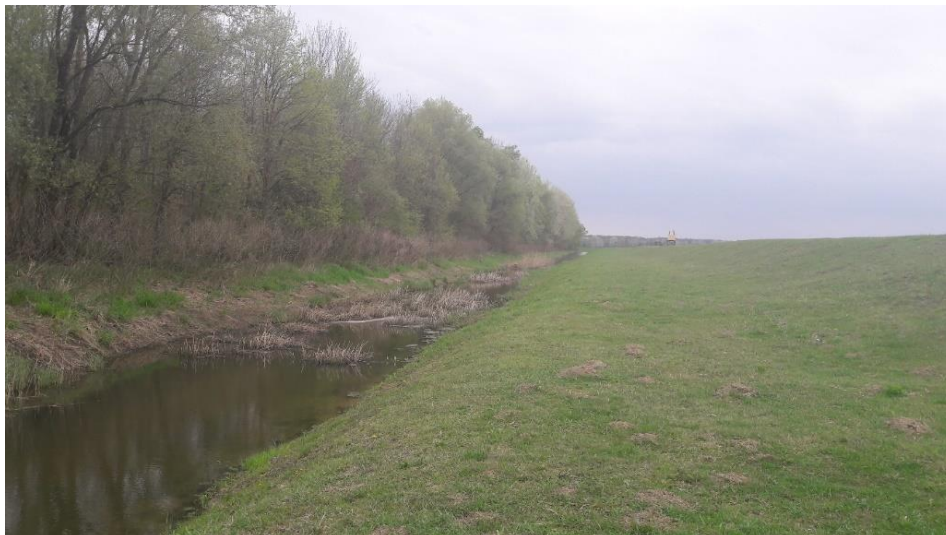
Slika 1a: - početak odsječka

Ukupna hidromorfološka ocjena za odsječak na mjernoj postaji *Lateralni kanal Deanovac - cesta Ivanić Grad - Crna Humka*, kao i za cijelo vodno tijelo odražava umjereno promijenjeno stanje. Uzdužna povezanost je izrazito izmijenjena budući da hidrotehničke građevine u koritu sprječavaju migracije riba.

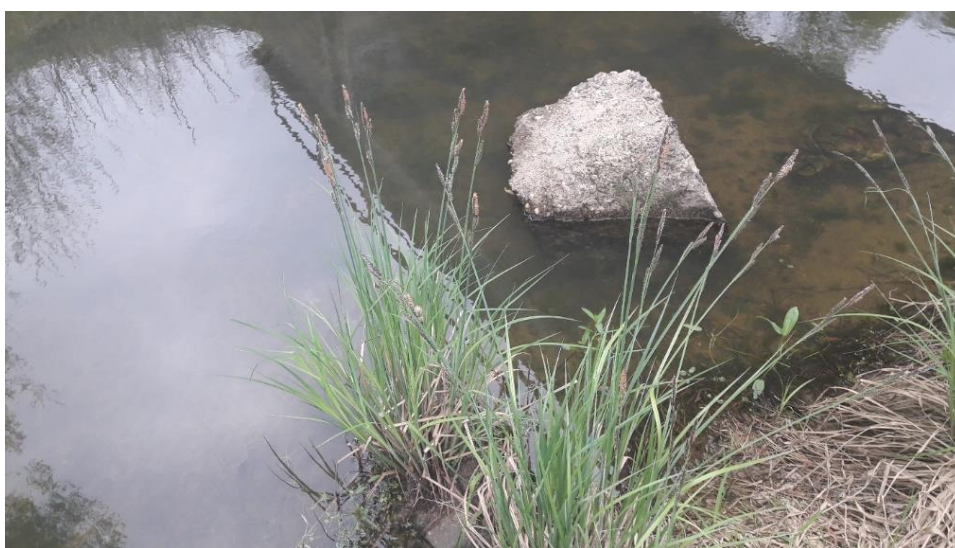
Slika 1b: - sediment/podloga

Morfološko stanje je umjereno promijenjeno. Obale tekućice su umjereno promijenjene. Prisutno je uklanjanje priobalne drvenaste vegetacije. Erozijsko sedimentacijski procesi odražavaju umjereno odstupanje od prirodnog stanja. Lateralna povezanost rijeke s poplavnim područjem je ograničena.

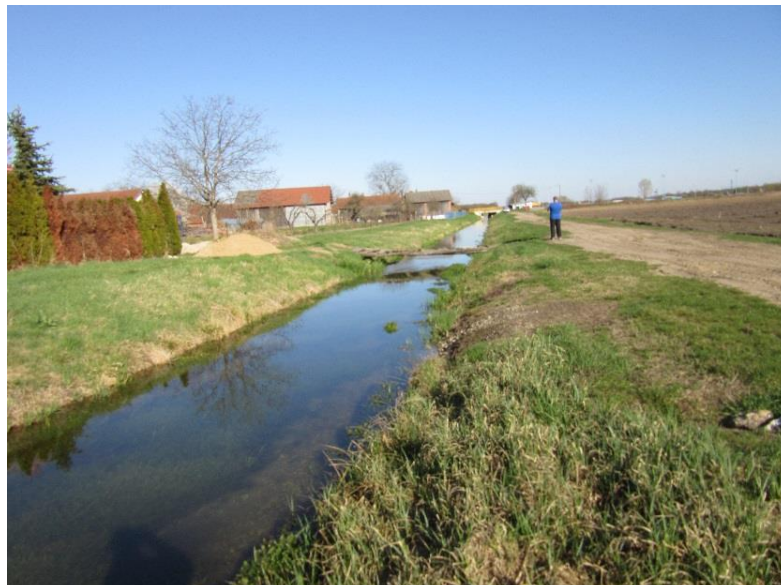
Slika 1a:— početak odsječka

Ukupna hidromorfološka ocjena za odsječak na mjernoj postaji *Boščak II, most na cesti Domašinec – Kvitrovec*, kao i za cijelo vodno tijelo odražava stanje promijenjeno u velikoj mjeri.

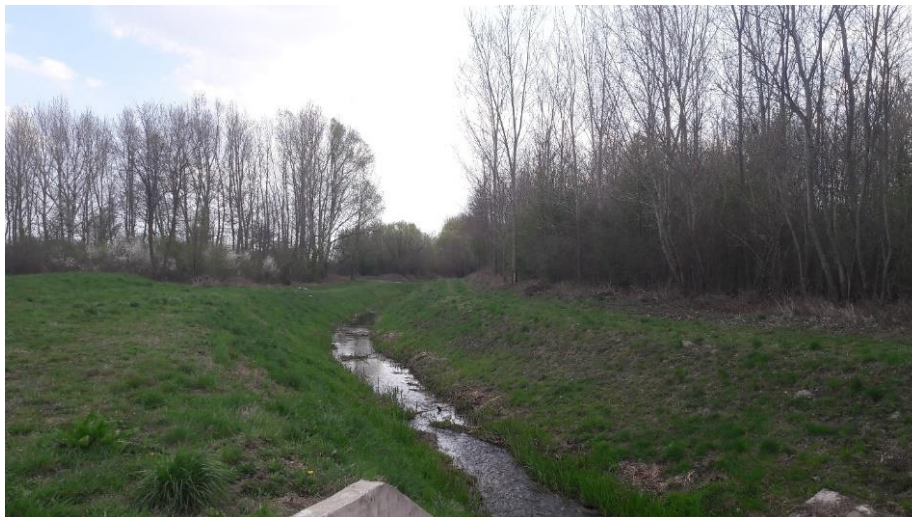
Slika 1a:– početak odsječka

Ukupna hidromorfološka ocjena za odsječak na mjernoj *postaji Kotoripski kanal - most Donja Dubrava – utok kanala Senečnjak*, kao i za cijelo vodno tijelo promijenjeno je u velikoj mjeri. Vodno tijelo je u gotovo u cijelosti kanalizirano te ima sva obilježja degradacijska obilježja kanaliziranog vodotoka.

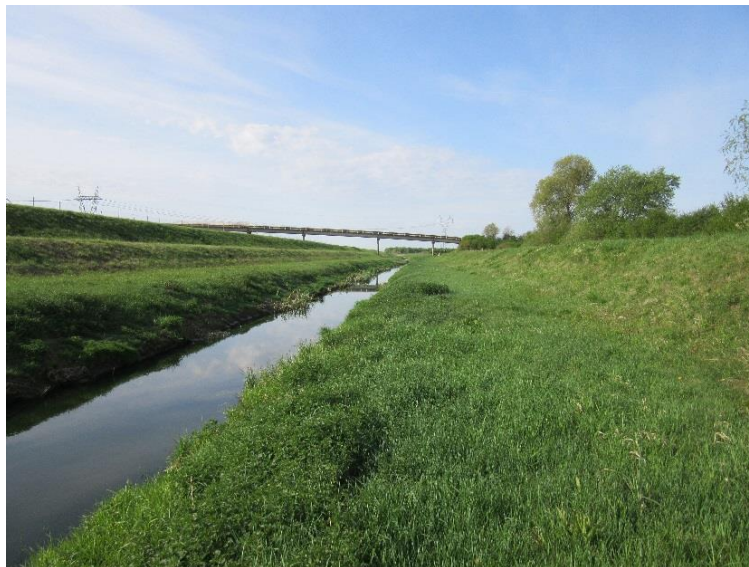
Slika 1a: - početak odsječka

Ukupna hidromorfološka ocjena za odsječak na mjernoj postaji *Spojni kanal (vt749) Jastrebarsko-Domagović*, kao i za cijelo vodno tijelo promijenjeno je u velikoj mjeri. Sama lokacija kao i veći dio vodnog tijela je umjetno vodno tijelo nastalo regulacijskim radovima te se na njemu provode mjere održavanja. Tijekom monitoringa je primijećeno značajno organsko onečišćenje i neugodan miris.

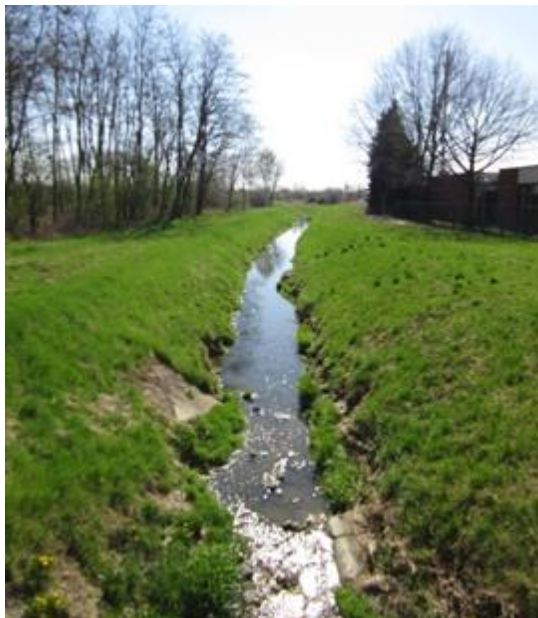
Slika 1a:– početak odsječka

Ukupna hidromorfološka ocjena za odsječak na mjernoj *postaji Lateralni kanal, most na cesti Čakovec - Mihovljan* kao i za cijelo vodno tijelo promijenjeno je u velikoj mjeri. Cijelo vodno tijelo je kanalizirano te se redovito uklanja obalna vegetacija.

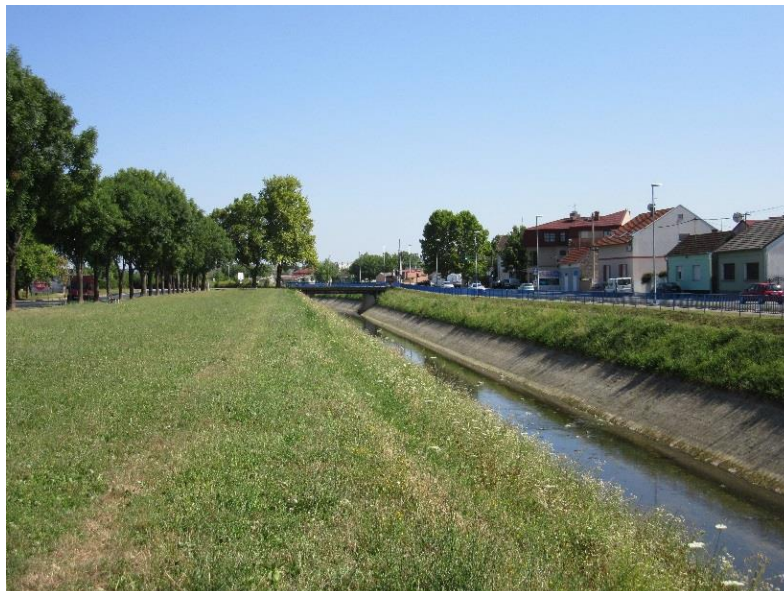
Slika 1a:– početak odsječka

Ukupna hidromorfološka ocjena za odsječak na mjernoj postaji *Obodni kanal Jelas polje, istočni Slavonski Brod* kao i za cijelo vodno tijelo odražava stanje promijenjeno u velikoj mjeri. Veći dio kanala je obložen betonskim pločama.

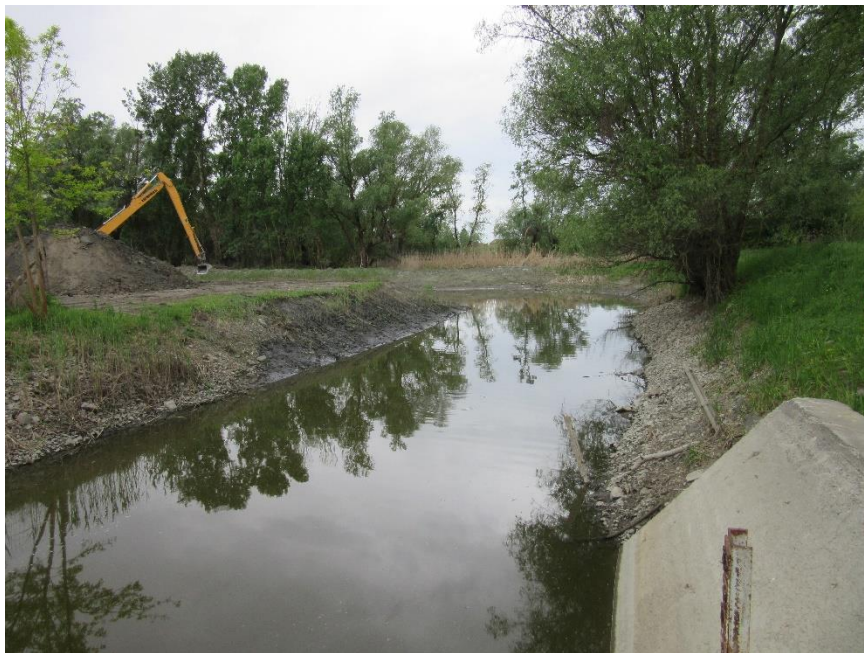
Slika 1a:– početak odsječka

Ukupna hidromorfološka ocjena za odsječak *Stara Drava - prema jezeru Sakadaš, ustava Kopačevo* kao i za cijelo vodno tijelo promijenjeno je u velikoj mjeri. Prvenstveno zbog rada ustave Kopačevo koja većinu vremena zadržava vodu te se stvaraju više jezerske karakteristike u vodotoku.

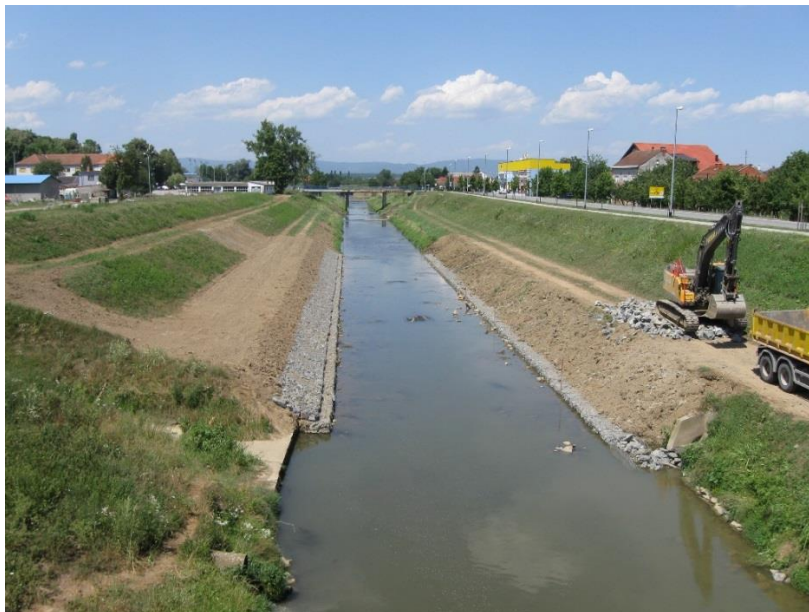
Slika 1a: - početak odsječka

Ukupna hidromorfološka ocjena za odsječak na mjernoj postaji *Orljava, most u Pleternici*, odražava izrazito promijenjeno stanje, a za cijelo vodno tijelo odražava umjereno promijenjeno stanje. Hidrološko stanje je promijenjeno u velikoj mjeri. Uzdužna povezanost je prekinuta izgradnjom hidrotehničke građevine u samoj Pleternici koja sprječava migraciju vrsta.

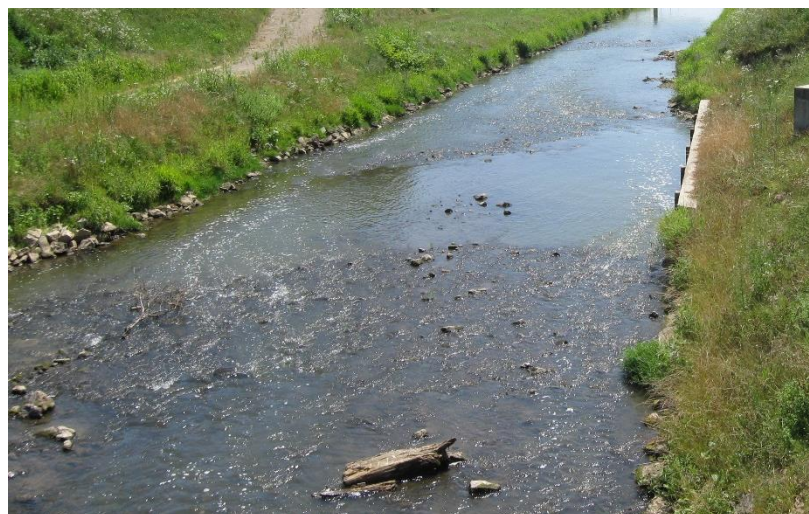
Slika 1b: - sediment/podloga

Morfološko stanje odsječka je izrazito promijenjeno. Obale tekućice su u većoj mjeri promijenjen. Prirodna priobalna vegetacija je u velikoj mjeri primijenjena. Erozijsko sedimentacijski procesi na odsječku odražavaju značajno odstupanje od prirodnog stanja, dok na cijelom vodnom tijelu odražavaju umjereno odstupanje od prirodnog stanja. Lateralna povezanost rijeke s poplavnim područjem na odsječku je onemogućena dok je na vodom tijelu umjereno ograničena.

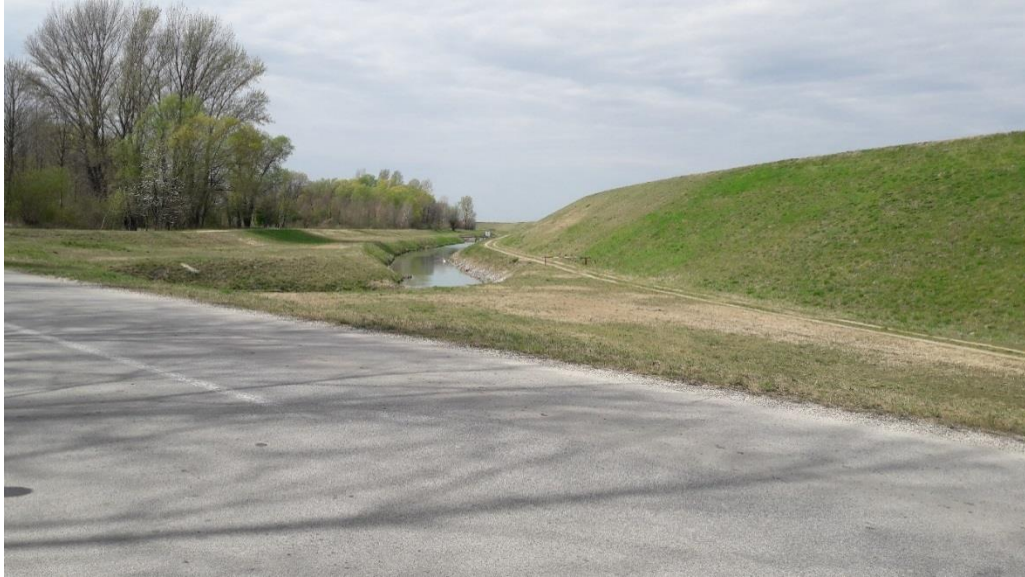
Slika 1a: - početak odsječka

Ukupna hidromorfološka ocjena za odsječak na mjernoj postaji *Donji obodni kanal HE Čakovec, Štefanec*, kao i za cijelo vodno tijelo, odražava u velikoj mjeri promijenjeno stanje.

Hidrološko stanje je potpuno promijenjeno, budući da se radi o umjetnom vodotoku. Uzdužna povezanost je neprekinuta.

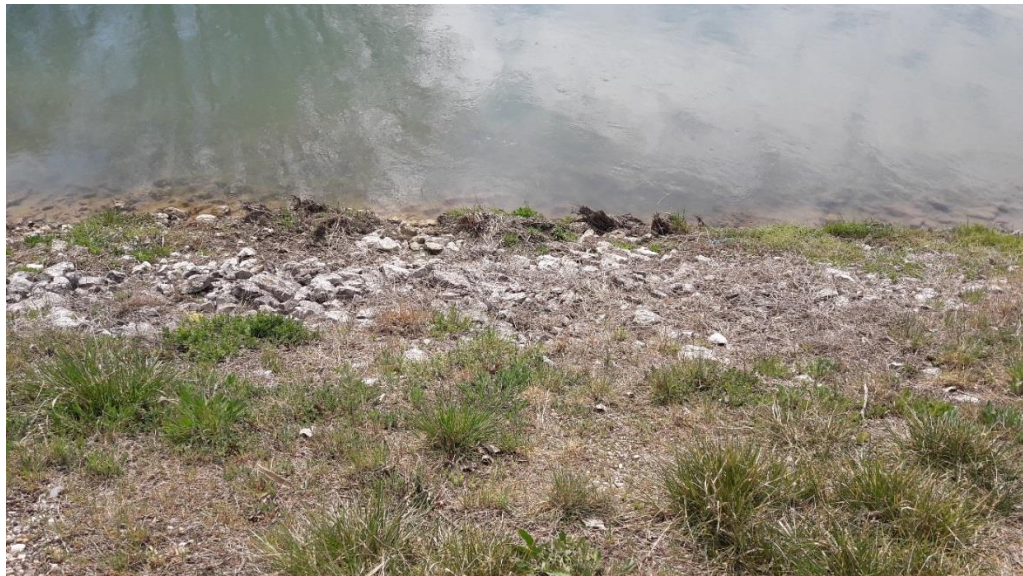
Slika 1b: - sediment/podloga

Morfološko stanje je izrazito promijenjeno. Obale tekućica su izrazito promijenjene budući da se uklanja drvenasta vegetacija s obala. Erozijsko sedimentacijski procesi odražavaju značajno odstupanje od gotovo prirodnog stanja. Lateralna povezanost rijeke s poplavnim područjem je ograničena.

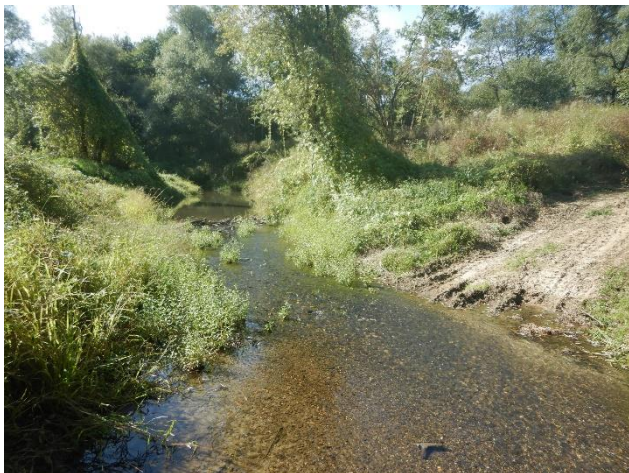
Slika 1a: – odsječak i obale

Morfološko stanje odsječka i vodnog tijela je gotovo prirodno. Korito i obale su prirodni, a vegetacija u priobalnoj zoni je prirodna. Erozivsko-sedimentacijski procesi odražavaju prirodno stanje. U poplavnoj zoni je značajan udio neprirodnog zemljišta. Povezanost s poplavnom zonom i mogućnost lateralnog kretanja korita su prirodni.

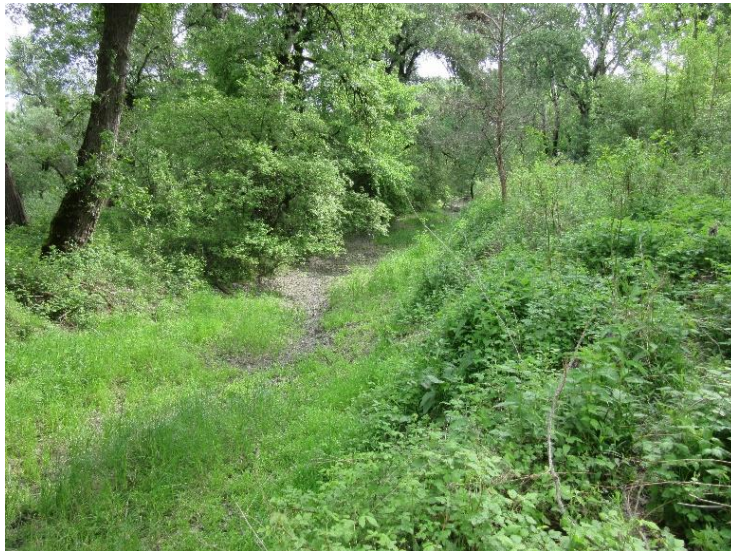
Slika 1a: - početak odsječka

Budući da u vodotoku već godinama nema vode nije bilo moguće ocjeniti hidrologiju i uzdužnu povezanost te stoga nije bilo moguće dati ocjenu hidromorfološkog stanja za odječak i vodno tijelo.

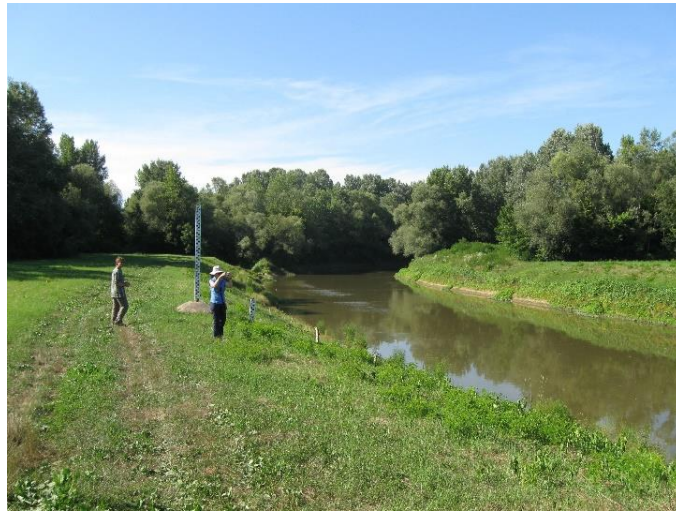
Slika 1a:– početak odsječka

Ukupna hidromorfološka ocjena za odsječak na mjernoj postaji *Oteretni kanal Lonja - Strug (Trebež), ustava Trebež*, odražava umjereno promijenjeno stanje, dok za kao i za cijelo vodno tijelo odražava neznatno promijenjeno stanje.

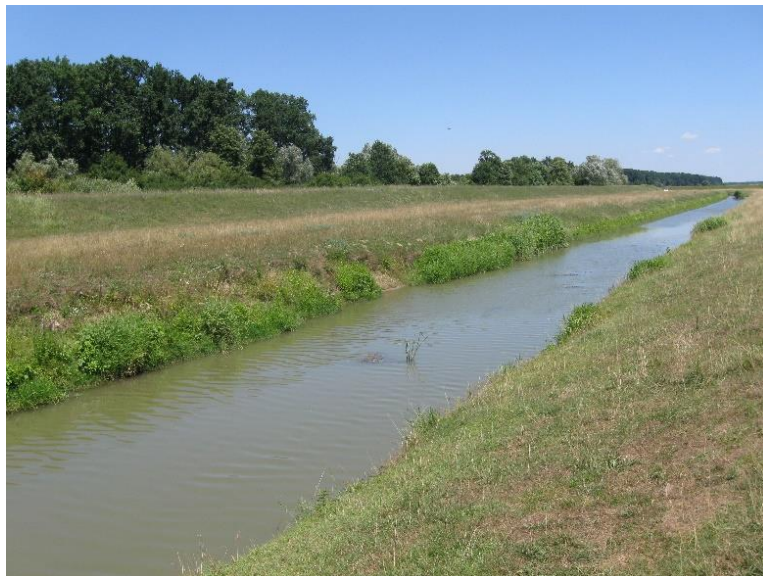
Slika 1a:– početak odsječka

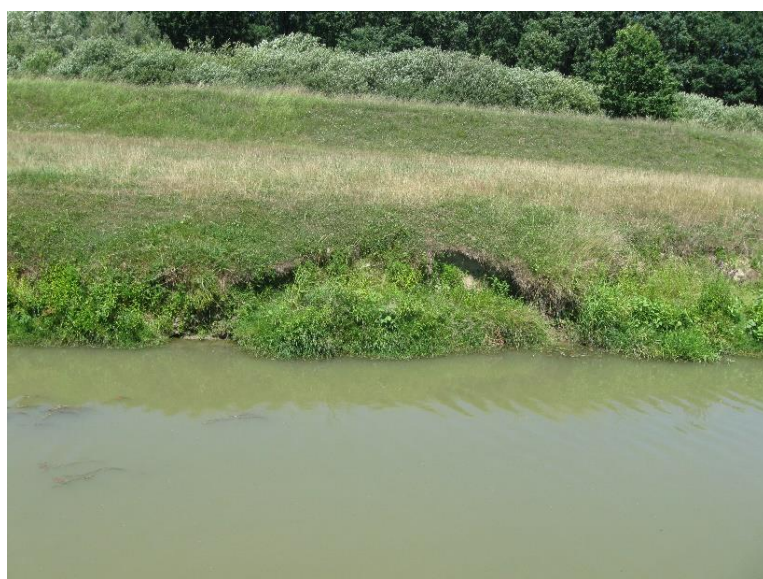
Slika 1b: - erozija obala

Morfološko stanje je promijenjeno u velikoj mjeri. Obale tekućice su u većoj mjeri promijenjene, a prisutno je i uklanjanje drvenaste vegetacije s obale. Erozijsko sedimentacijski procesi odražavaju umjereno odstupanje od gotovo prirodnog stanja. Lateralna povezanost rijeke s poplavnim područjem je značajno ograničena.

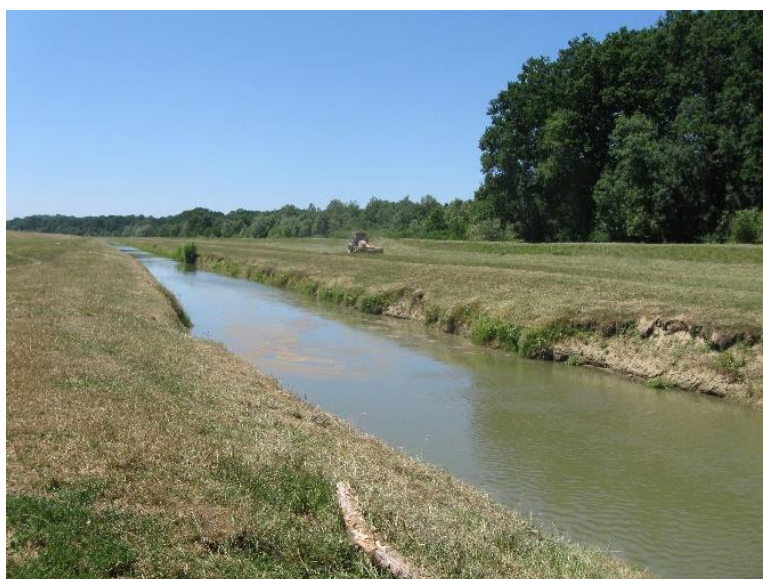
Slika 1c: - riparijska zona, obala i zaobalje

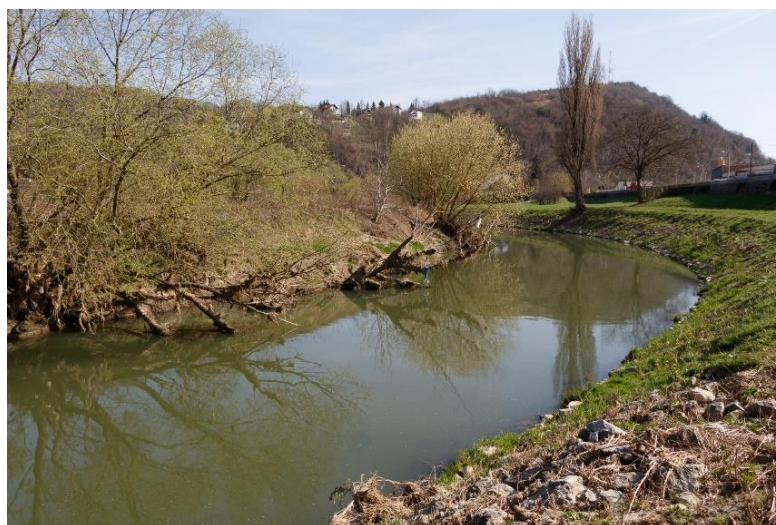
3.3.4.	Vrsta/struktura vegetacije na obalama i na okolnom zemljištu unutar zadane buffer zone (10 m) na odsječku i vodnom tijelu	A	4	Drvenasta vegetacija uklonjena, prisutna samo zeljasta vegetacija	A	3

Slika 1c: - riparijska zona, obala i zaobalje
