SUSTAVNO ISPITIVANJE HIDROMORFOLOŠKIH ELEMENTA KAKVOĆE U RIJEKAMA U 2018. GODINI

Dodatak 1B

Ocjene hidromorfološkog stanja nereprezentativnih odsječaka površinskih vodnih tijela tekućica i kartografski prikaz u HTRS 96 projekciji u 2018. godini

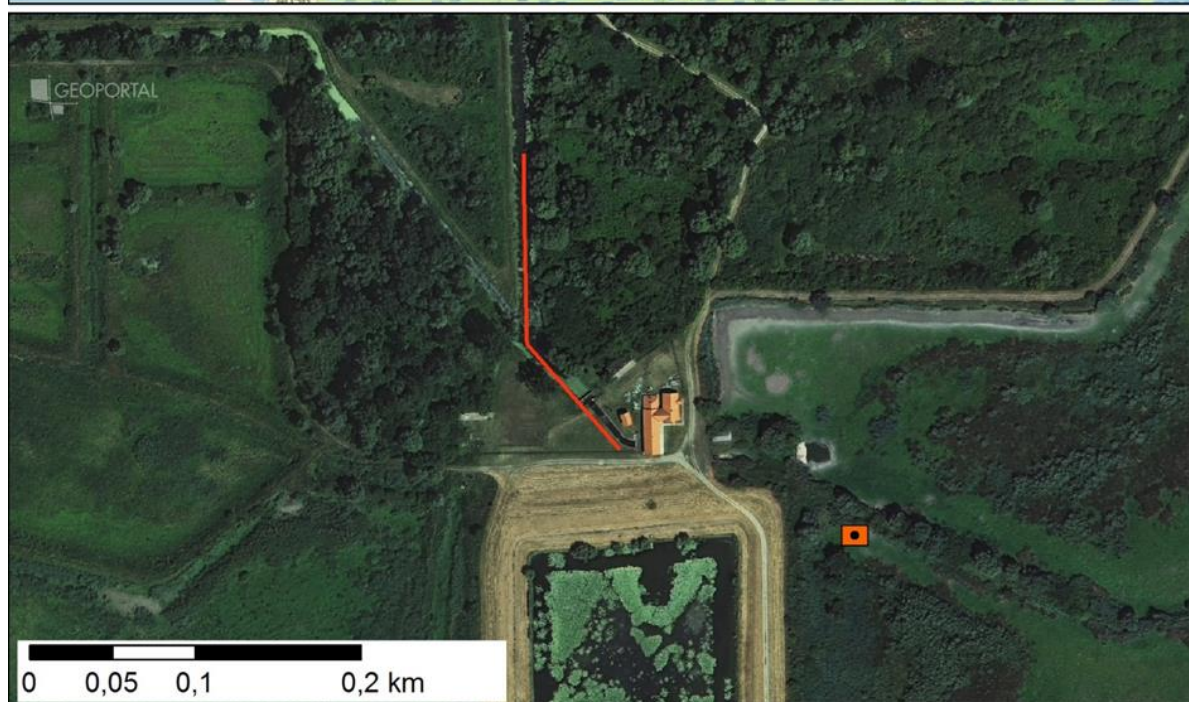
Slika 2: Prikaz monitoring postaje, istraživanog odsječka i vodnog tijela

Ukupna hidromorfološka ocjena za odsječak na mjernoj postaji Čarna, nakon Crpne stanice Podunavlje, kao i na cijelom vodnom tijelu, odražava u velikoj mjeri promijenjeno stanje.

Hidrološko stanje je izrazito promijenjeno. Uzdužna povezanost je u potpunosti prekinuta.

Morfološko stanje je umjereno promijenjeno. Tekućica je duž cijelog toka izmijenjenog korita i obala. Zbog toga erozijsko-sedimentacijski procesi značajno odstupaju od prirodnog stanja.

Priobalna vegetacija je znatno izmijenjena. Lateralna povezanost rijeke i poplavne zone, kao i mogućnost lateralnog kretanja korita su potpuno ograničeni.

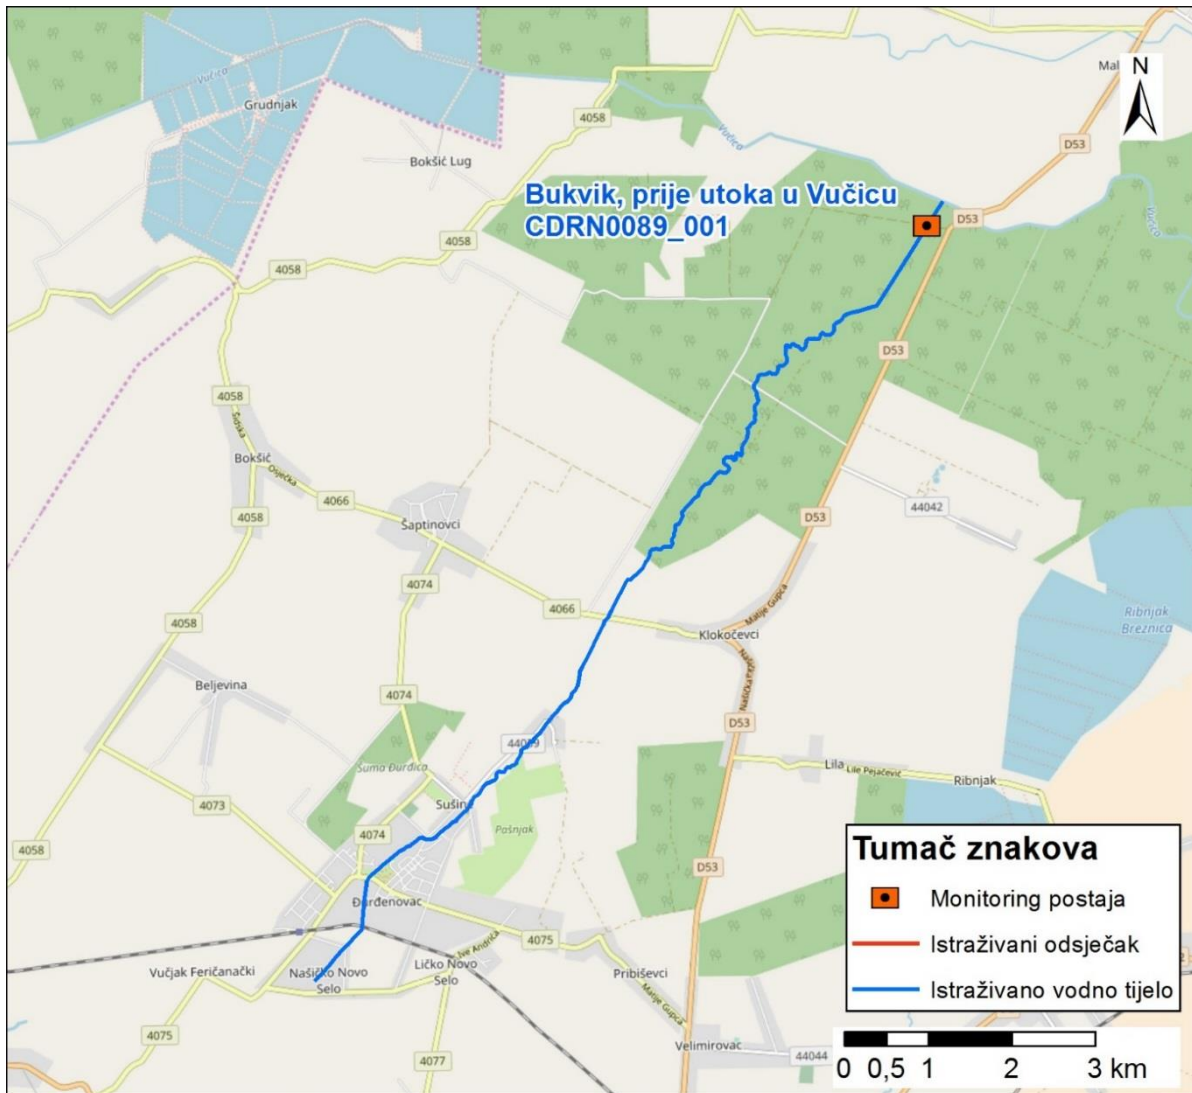
Slika 2: Prikaz monitoring postaje, istraživanog odsječka i vodnog tijela

Ukupna hidromorfološka ocjena za odsječak na mjernoj postaji *Bukvik, prije utoka u Vučicu*, odražava neznatno izmijenjeno stanje. Ukupna hidromorfološka ocjena za cijelo vodno tijelo odražava umjereno promijenjeno stanje.

Hidrološko stanje je neznatno izmijenjeno. Uzdužni pronos sedimenta i migracija vrsta su djelomično prekinuti.

Morfološko stanje odsječka i vodnog tijela je umjereno promijenjeno. Obale tekućice na odsječku su djelomično modificirane. Priobalna zona na odsječku obrasla je gotovo prirodnom vegetacijom, dok je na ostatku vodnog tijela ona neznatno izmijenjena. Erozijsko sedimentacijski procesi umjereno odstupaju od prirodnog stanja. Lateralna povezanost rijeke s poplavnim područjem je umjereno ograničena.

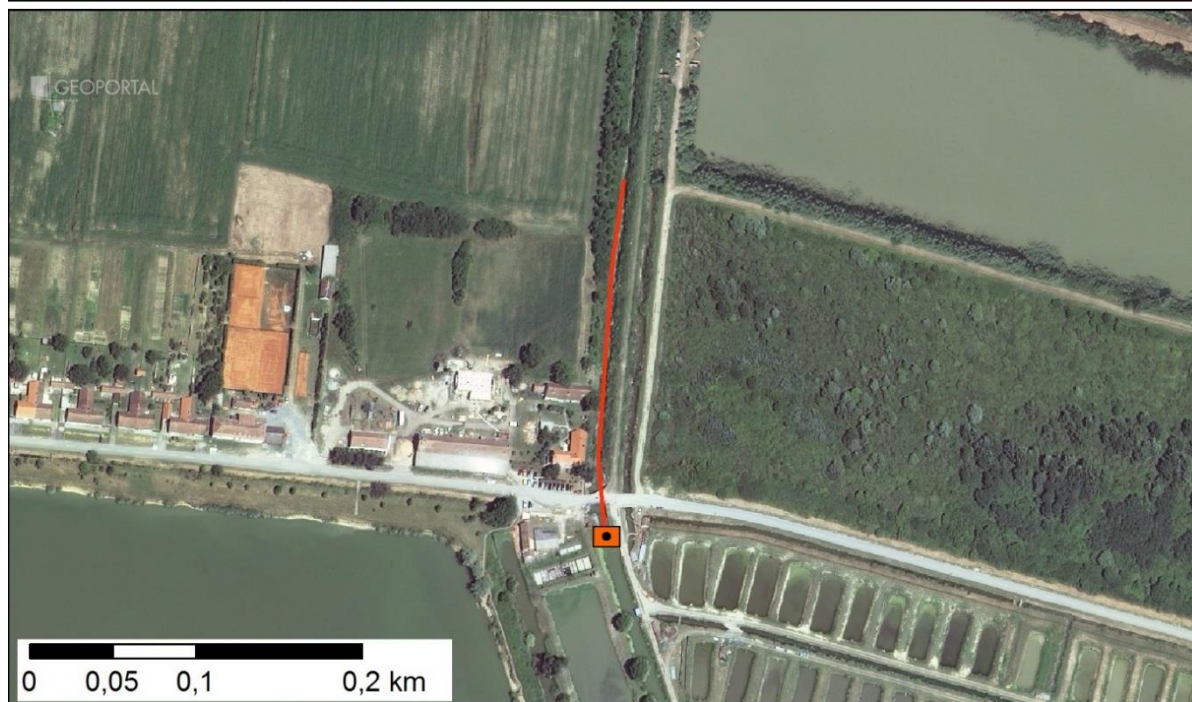
Slika 2: Prikaz monitoring postaje, istraživanog odsječka i vodnog tijela

Morfološko stanje odsječka je izrazito promijenjeno. Morfološko stanje cijelog vodnog tijela je u velikoj mjeri promijenjeno. Tekućica je gotovo u potpunosti kanalizirana, a obale su značajno modificirane. Priobalna zona ima izrazito izmijenjenu vegetaciju. Erozijsko sedimentacijski procesi u velikoj mjeri odstupaju od prirodnog stanja. Lateralna povezanost rijeke s poplavnim područjem je u potpunosti ograničena.

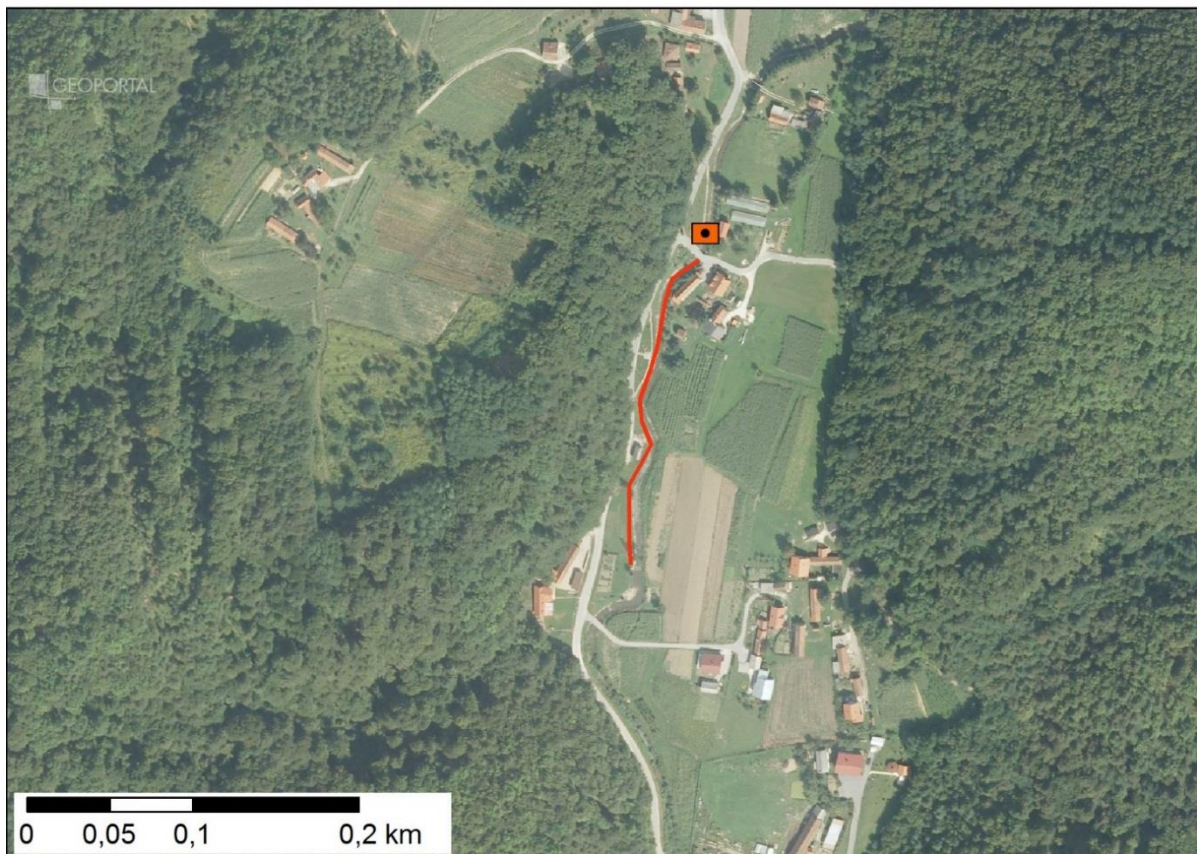
Slika 2: Prikaz monitoring postaje, istraživanog odsječka i vodnog tijela

Morfološko stanje odsječka je u velikoj mjeri promijenjeno. Morfološko stanje cijelog vodnog tijela je umjereno promijenjeno. Tekućica ima značajno modificirane obale i u velikoj mjeri izmijenjenu vegetaciju na odsječku. Erozivno sedimentacijski procesi umjereno odstupaju od prirodnog stanja. Lateralna povezanost rijeke s poplavnim područjem je djelomično ograničena.

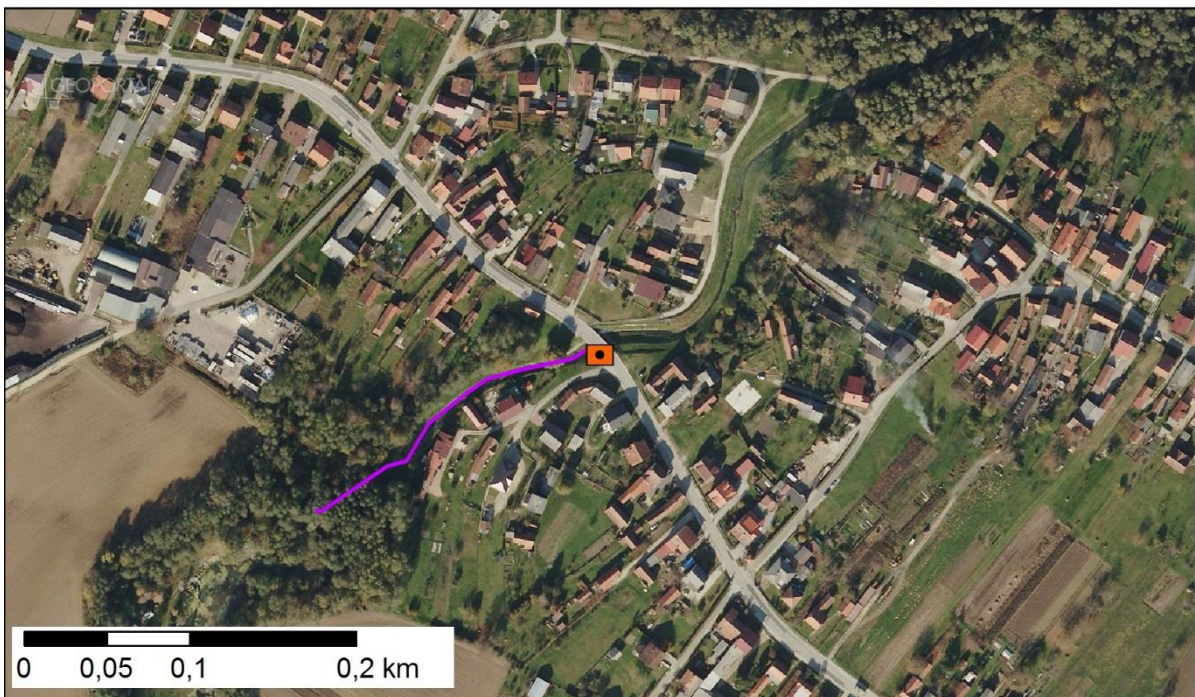
Slika 2: Prikaz monitoring postaje, istraživanog odsječka i vodnog tijela

Morfološko stanje odsječka je u velikoj mjeri promijenjeno. Morfološko stanje cijelog vodnog tijela je neznatno promijenjeno. Obale na odsječku su značajno modificirane i utvrđene. Vegetacija u priobalnoj zoni je u velikoj mjeri izmijenjena na odsječku, dok je na vodnom tijelu neznatno izmijenjena. Erozijsko sedimentacijski procesi na odsječku u velikoj mjeri odstupaju od prirodnog stanja. Lateralna povezanost rijeke s poplavnim područjem je u velikoj mjeri ograničena.

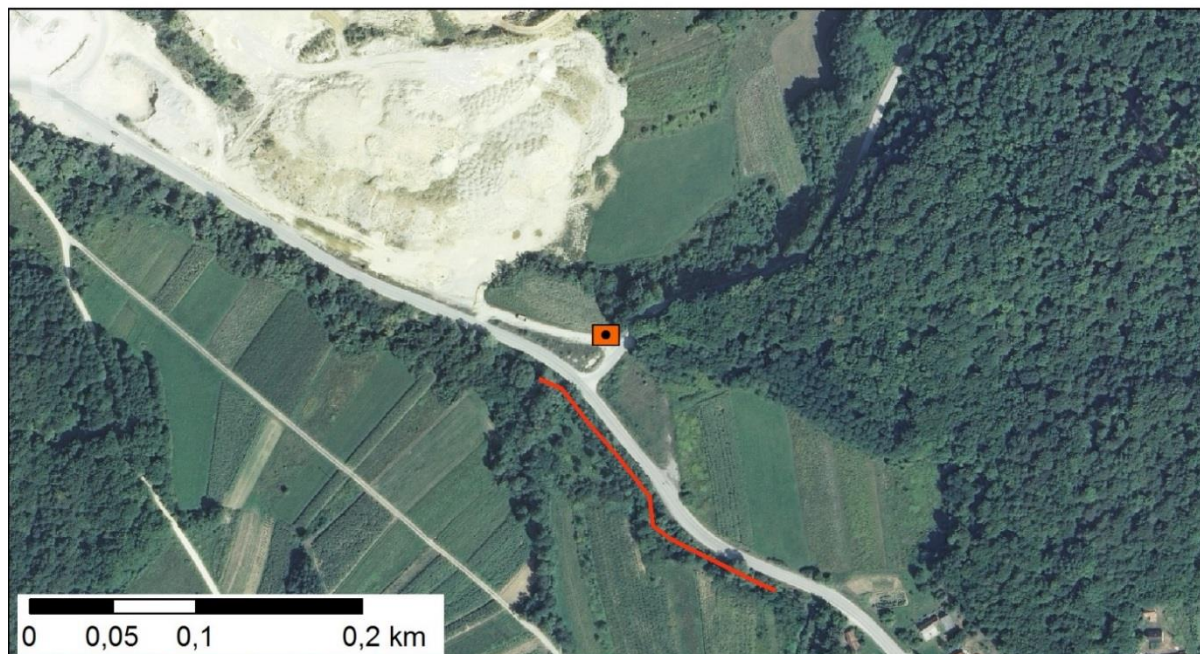
Slika 2: Prikaz monitoring postaje, istraživanog odsječka i vodnog tijela

Morfološko stanje odsječka je umjereno izmijenjeno. Morfološko stanje cijelog vodnog tijela je neznatno izmijenjeno. Obale su umjereno izmijenjene, a erozijsko-sedimentacijski procesi odražavaju umjereno odstupanje od prirodnog stanja. Vegetacija u priobalnoj zoni je umjereno izmijenjena. Stupanj lateralnog kretanja korita i povezanost s poplavnom zonom su u velikoj mjeri ograničeni.

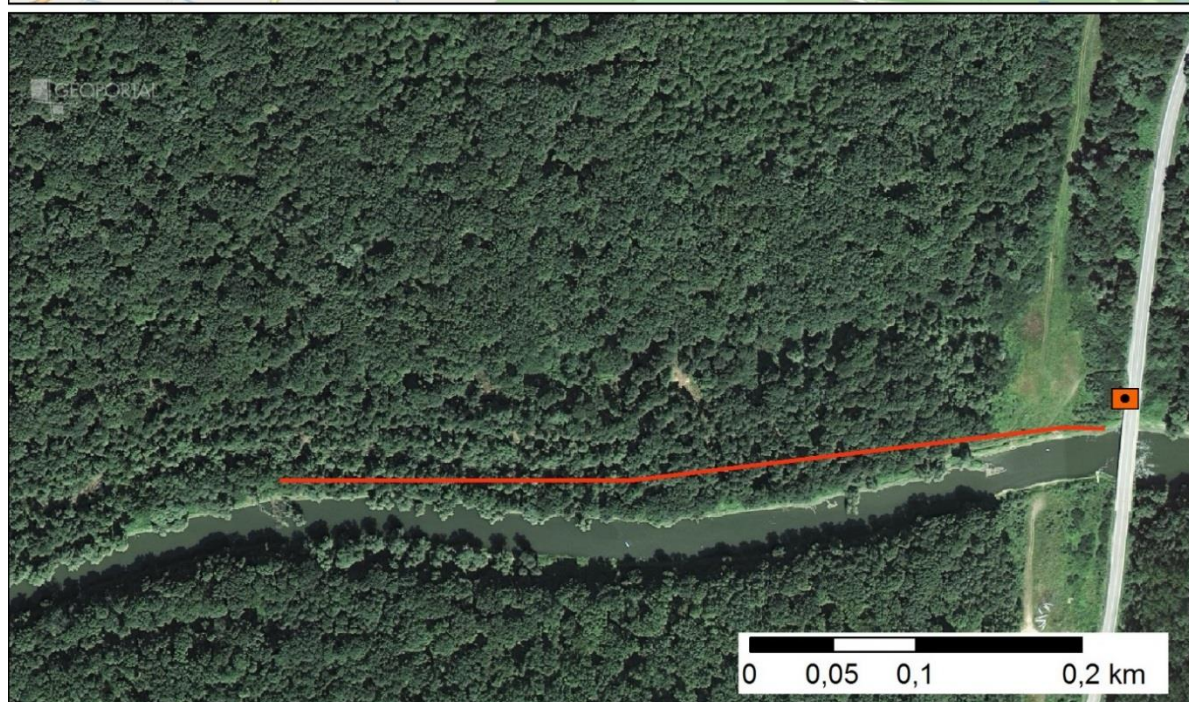
Slika 2: Prikaz monitoring postaje, istraživanog odsječka i vodnog tijela

Morfološko stanje odsječka je gotovo prirodno. Morfološko stanje cijelog vodnog tijela je neznatno izmijenjeno. Obale duž vodnog tijela su neznatno izmijenjene, obrasle umjereno izmijenjenom priobalnom vegetacijom. Erozijsko-sedimentacijski procesi odražavaju umjereno odstupanje od prirodnog stanja. Povezanost s poplavnom zonom je neograničena, odnosno prirodna.

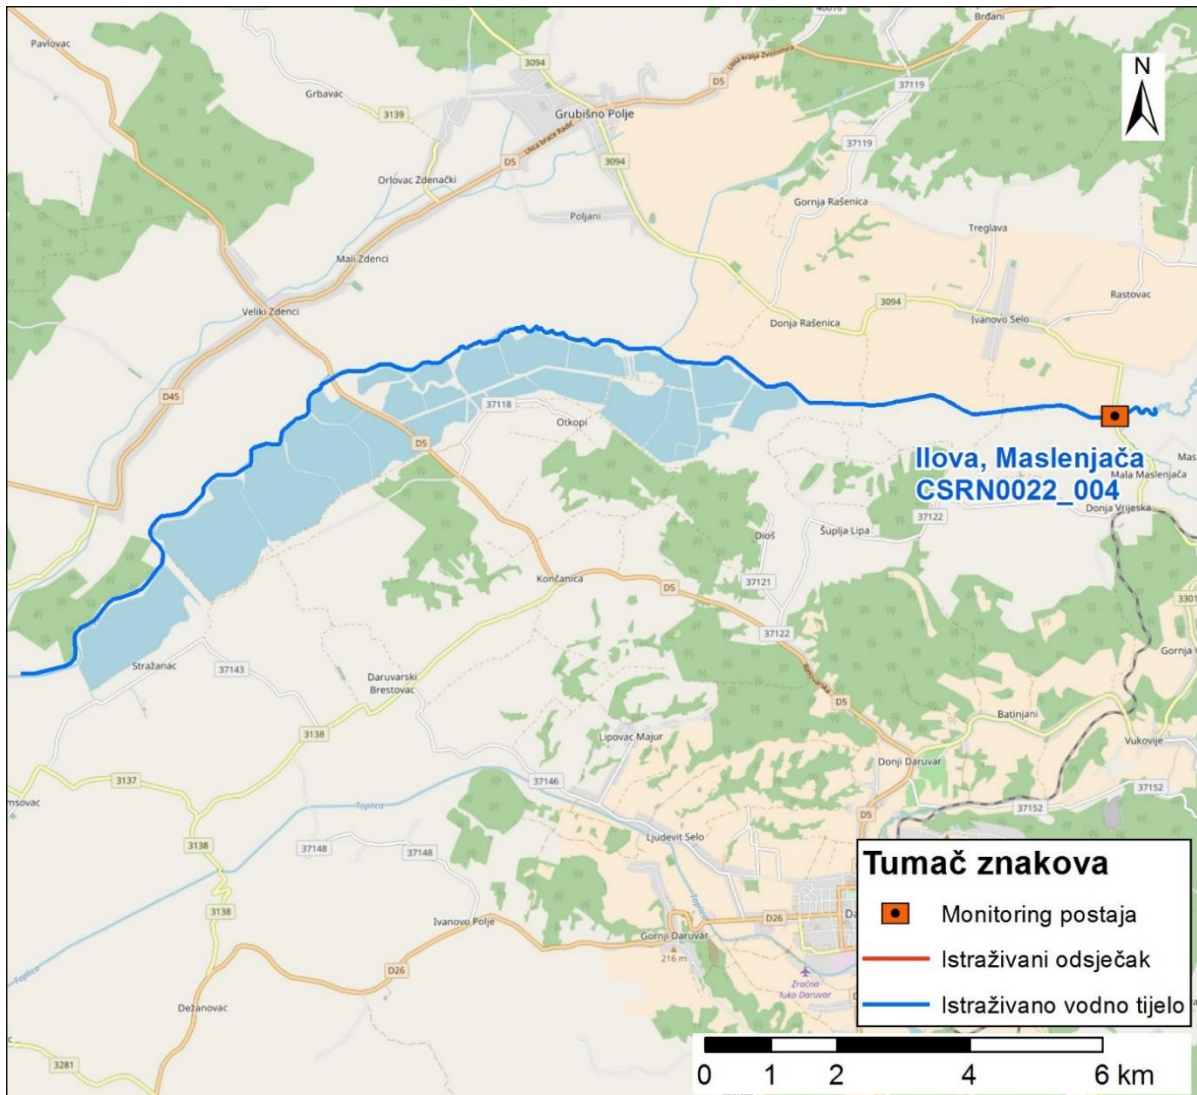
Slika 2: Prikaz monitoring postaje, istraživanog odsječka i vodnog tijela

Morfološko stanje odsječka je neznatno izmijenjeno. Morfološko stanje vodnog tijela je umjereno promijenjeno. Obale tekućice su u velikoj mjeri izmijenjene. Priobalna vegetacija je umjereno promijenjena. Erozijsko sedimentacijski procesi umjereno odstupaju od prirodnog stanja. Lateralna povezanost rijeke s poplavnim područjem i njena mogućnost lateralnog kretanja su u velikoj mjeri ograničeni.

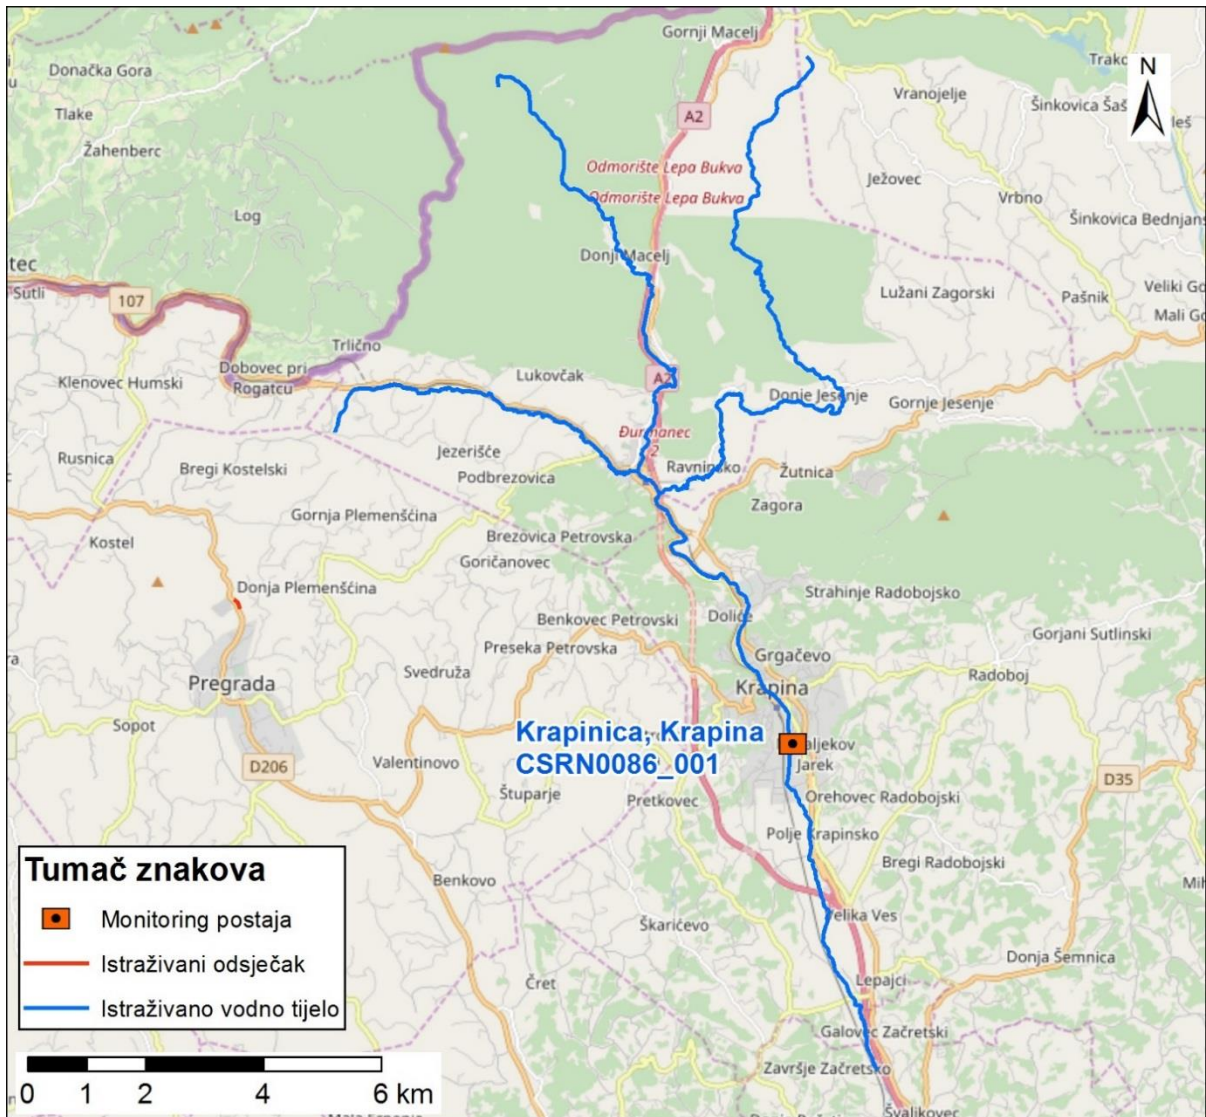
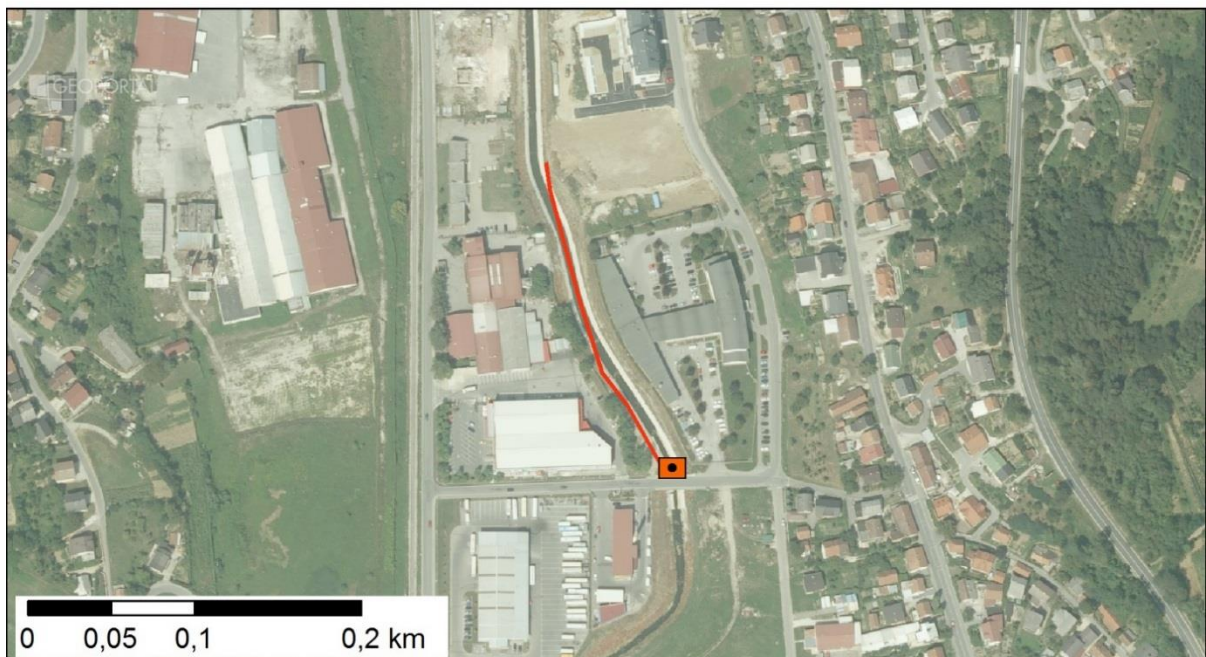
Slika 2: Prikaz monitoring postaje, istraživanog odsječka i vodnog tijela

Morfološko stanje odsječka i vodnog tijela je umjereno promijenjeno. Na odsječku su obale u potpunosti modificirane, a vegetacija je u velikoj mjeri izmijenjena. Erozijsko sedimentacijski procesi na odsječku jako odstupaju od prirodnog stanja. Lateralna povezanost rijeke s poplavnim područjem i njena mogućnost lateralnog kretanja su u velikoj mjeri ograničeni.

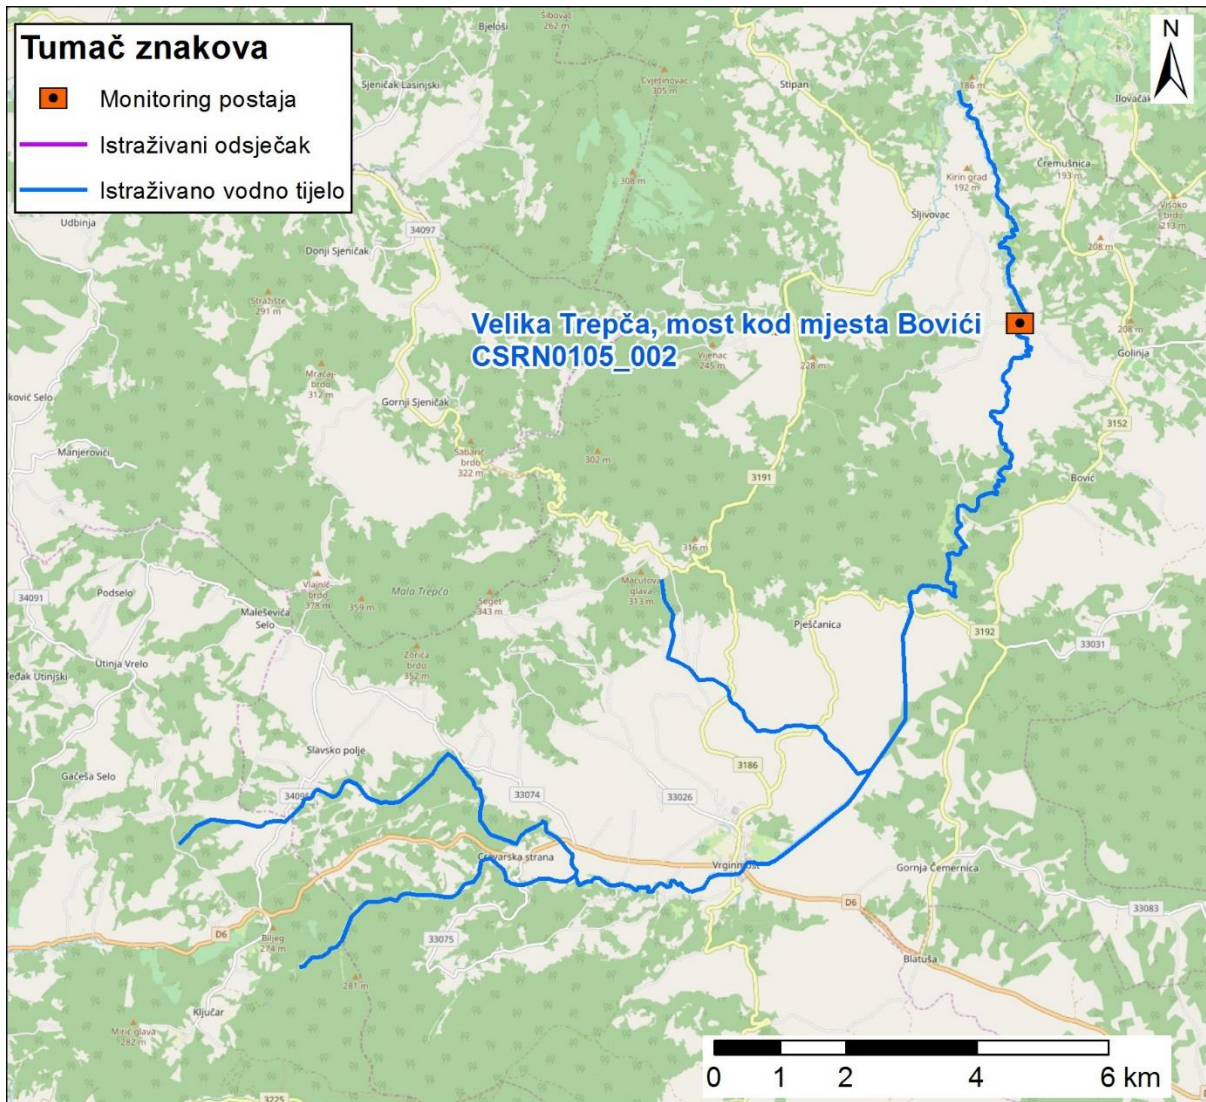
Slika 2: Prikaz monitoring postaje, istraživanog odsječka i vodnog tijela

Morfološko stanje odsječka je gotovo prirodno. Morfološko stanje cijelog vodnog tijela je neznatno promijenjeno. Obale tekućice na odsječku su gotovo prirodne, dok na pojedinim dionicama vodnog tijela postoje modificirane obale. Priobalna vegetacija je neznatno izmijenjena. Erozijsko sedimentacijski procesi umjereno odstupaju od prirodnog stanja duž vodnog tijela. Lateralna povezanost rijeke s poplavnim područjem nije ograničena.

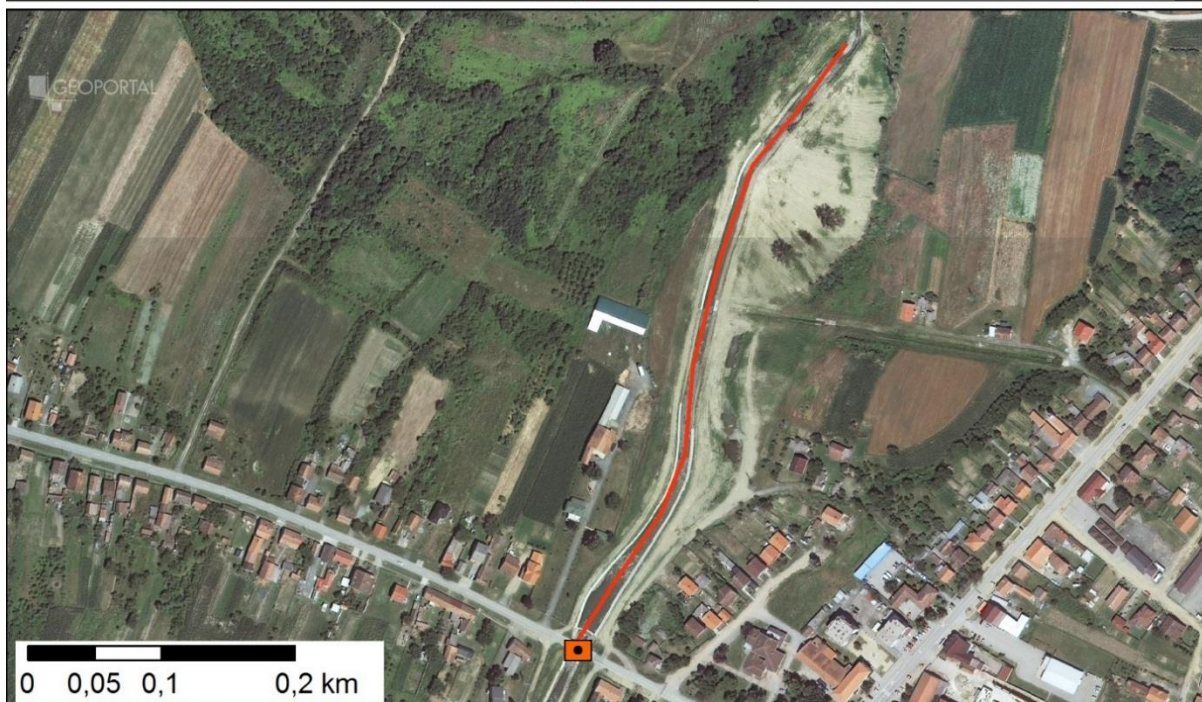
Slika 2: Prikaz monitoring postaje, istraživanog odsječka i vodnog tijela

Morfološko stanje odsječka je u velikoj mjeri promijenjeno. Morfološko stanje cijelog vodnog tijela odražava umjereno promijenjeno stanje. Tekućica je gotovo u potpunosti kanalizirana, a obale na odsječku su potpuno utvrđene. Vegetacija priobalne zone je u velikoj mjeri izmijenjena. Erozijsko sedimentacijski procesi u velikoj mjeri odstupaju od prirodnog stanja na odsječku. Lateralna povezanost rijeke s poplavnim područjem je u velikoj mjeri ograničena.

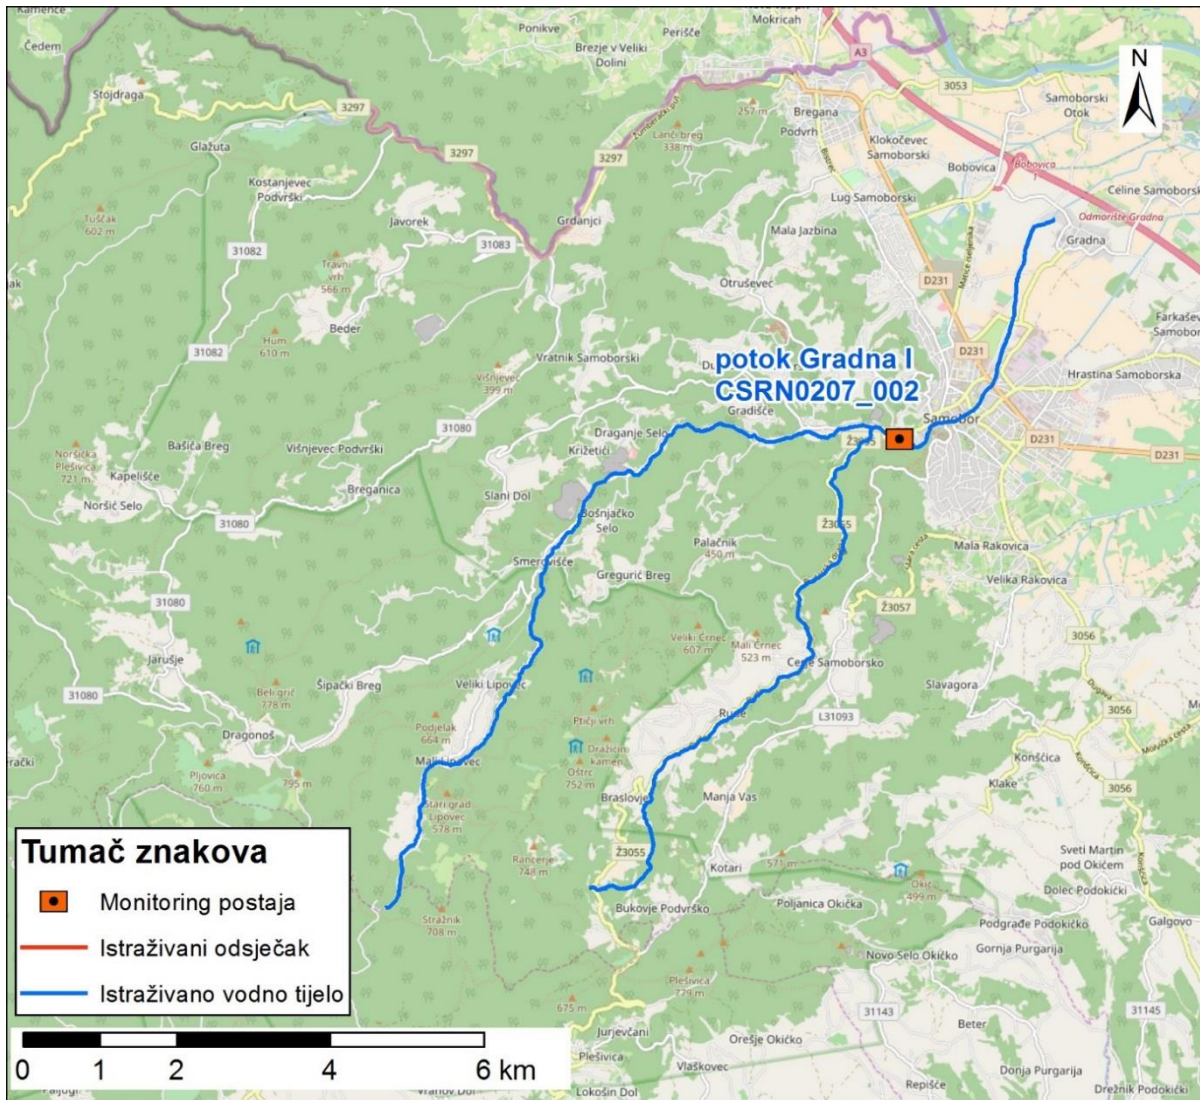
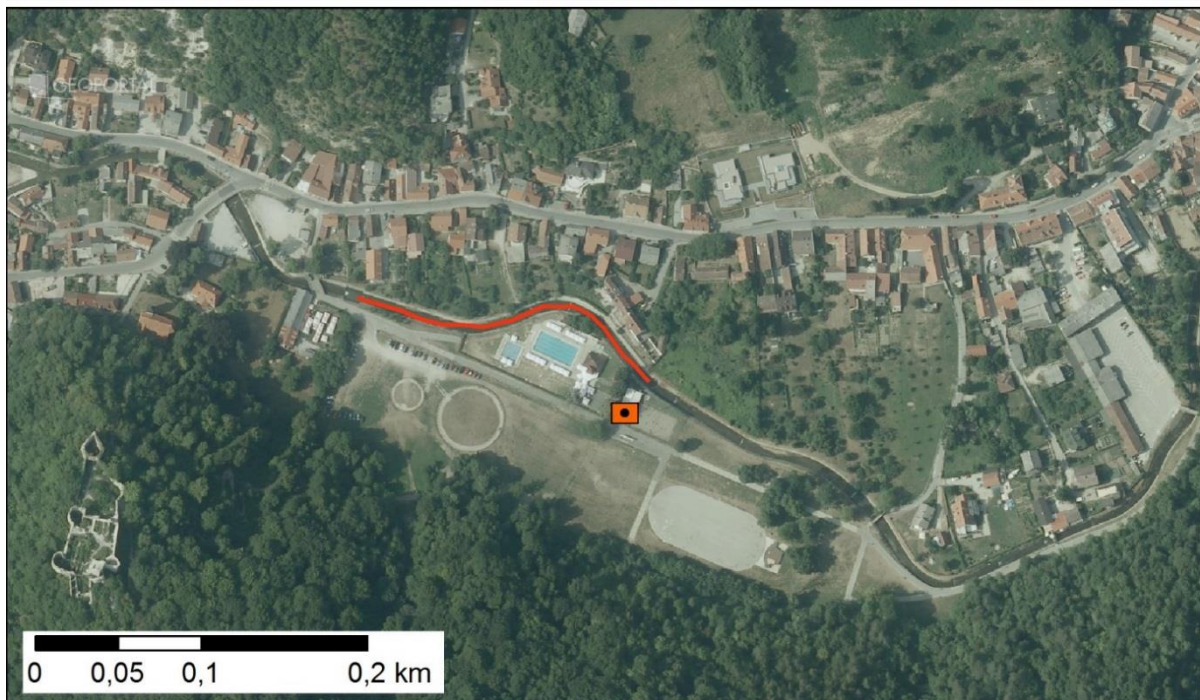
Slika 2: Prikaz monitoring postaje, istraživanog odsječka i vodnog tijela

Morfološko stanje odsječka je u velikoj mjeri promijenjeno. Morfološko stanje cijelog vodnog tijela je umjereno promijenjeno. Tekućica ima značajno modificirane obale i u velikoj mjeri izmijenjenu vegetaciju u priobalnoj zoni. Erozijsko sedimentacijski procesi umjereno odstupaju od prirodnog stanja. Lateralna povezanost rijeke s poplavnim područjem je u velikoj mjeri ograničena.

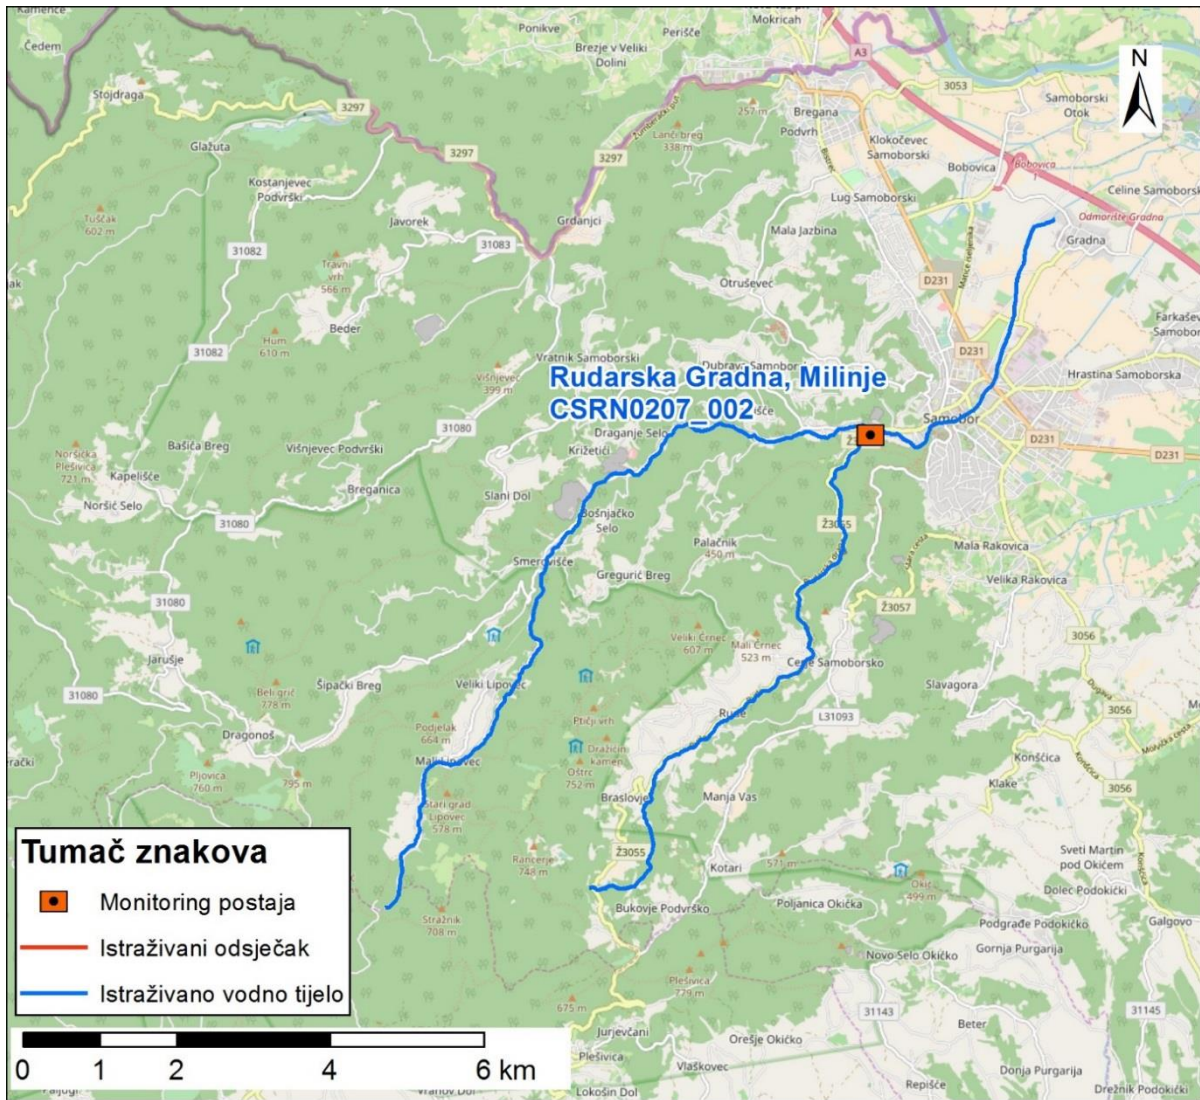
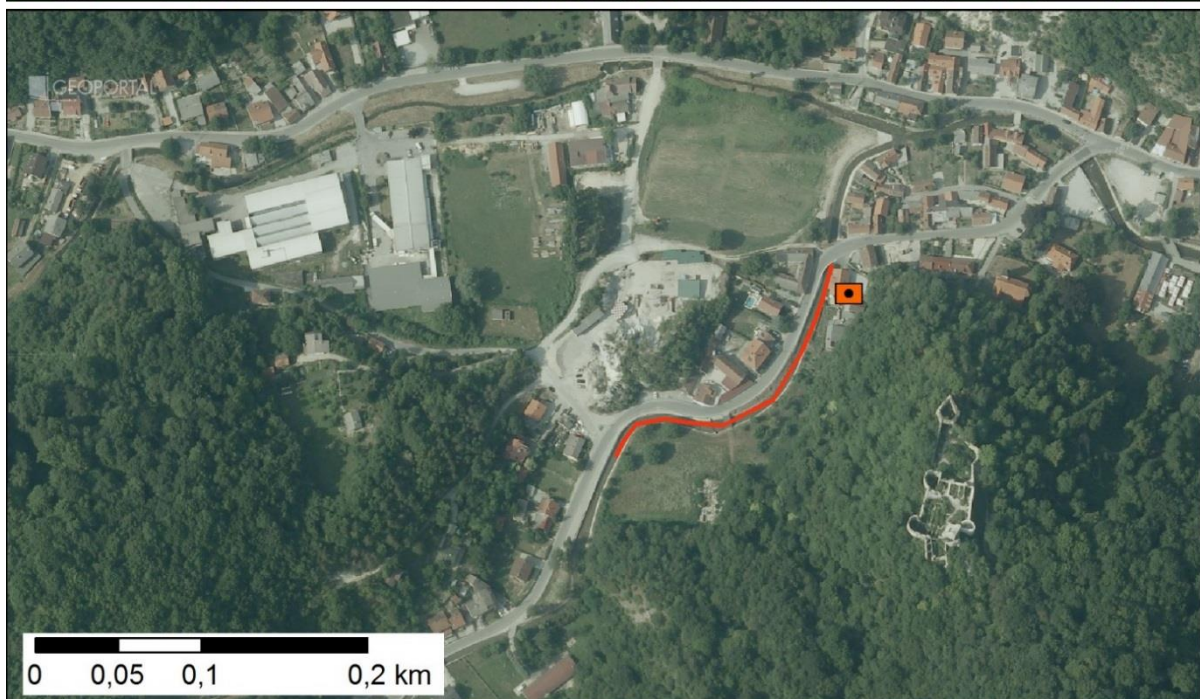
Slika 2: Prikaz monitoring postaje, istraživanog odsječka i vodnog tijela

Morfološko stanje odsječka je u velikoj mjeri promijenjeno. Morfološko stanje cijelog vodnog tijela je umjereno promijenjeno. Tekućica ima značajno modificirane obale i u velikoj mjeri izmijenjenu vegetaciju u priobalnoj zoni. Erozivno sedimentacijski procesi umjereno odstupaju od prirodnog stanja. Lateralna povezanost rijeke s poplavnim područjem je u velikoj mjeri ograničena.

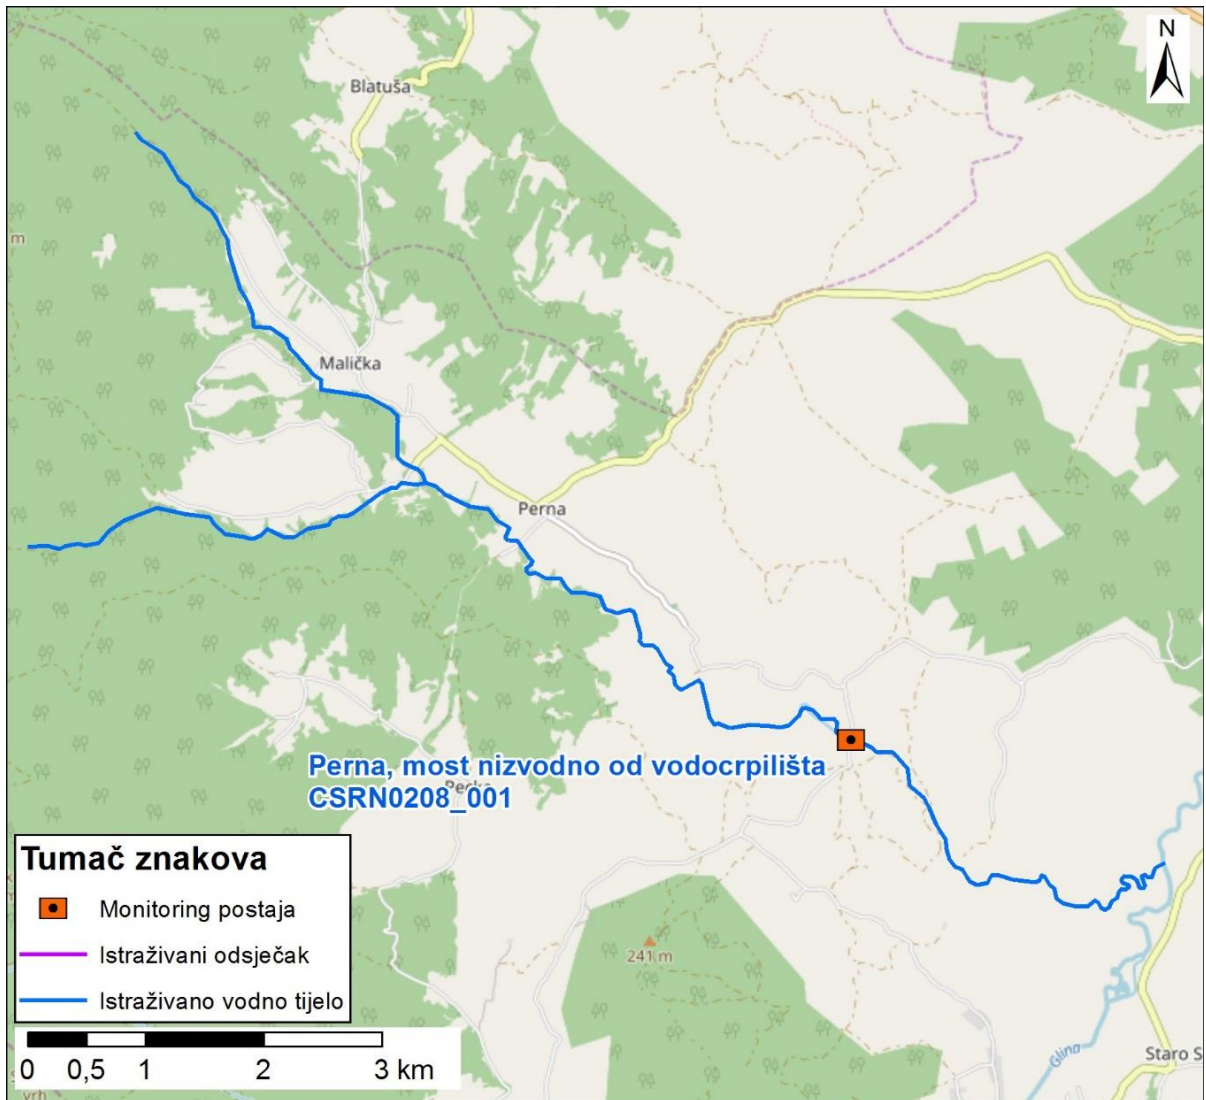
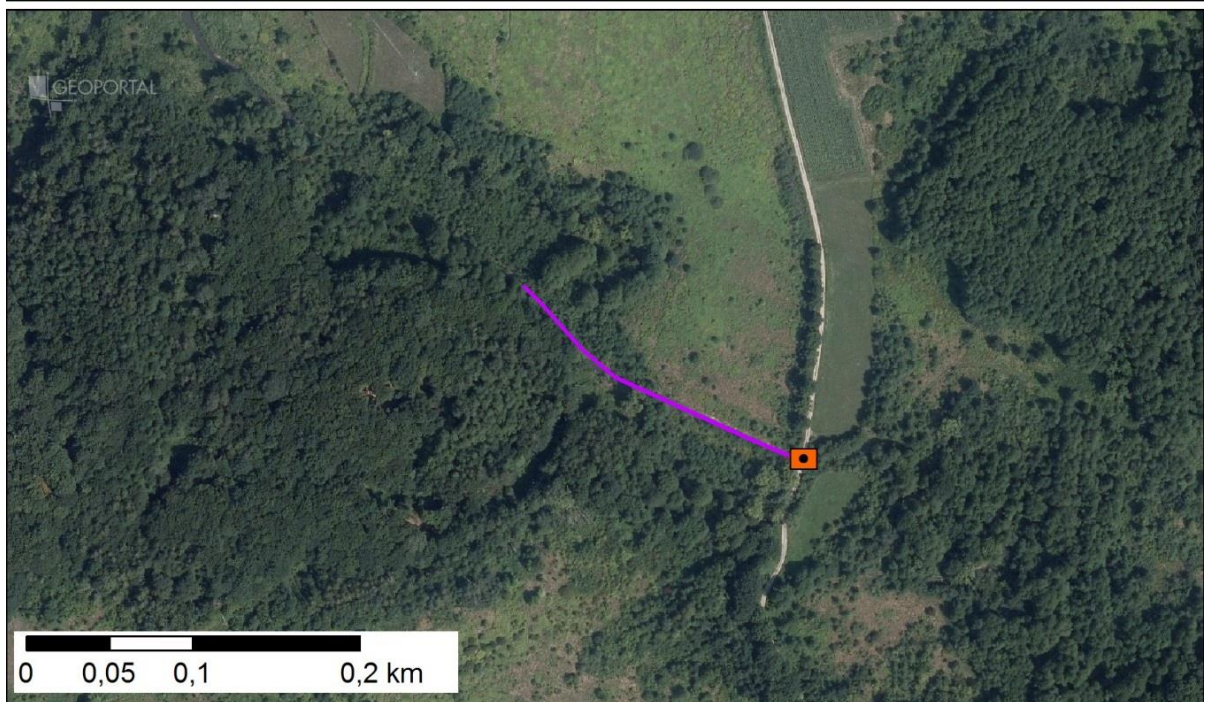
Slika 2: Prikaz monitoring postaje, istraživanog odsječka i vodnog tijela

Morfološko stanje odsječka je umjereno promijenjeno. Morfološko stanje cijelog vodnog tijela je neznatno promijenjeno. Tekućica ima značajno modificirane obale na odsječku i u velikoj mjeri izmijenjenu vegetaciju na lijevoj obali. Erozijsko sedimentacijski procesi umjereno odstupaju od prirodnog stanja. Lateralna povezanost rijeke s poplavnim područjem je u velikoj mjeri ograničena na odsječku, dok je na cijelom vodnom tijelu neznatno ograničena.

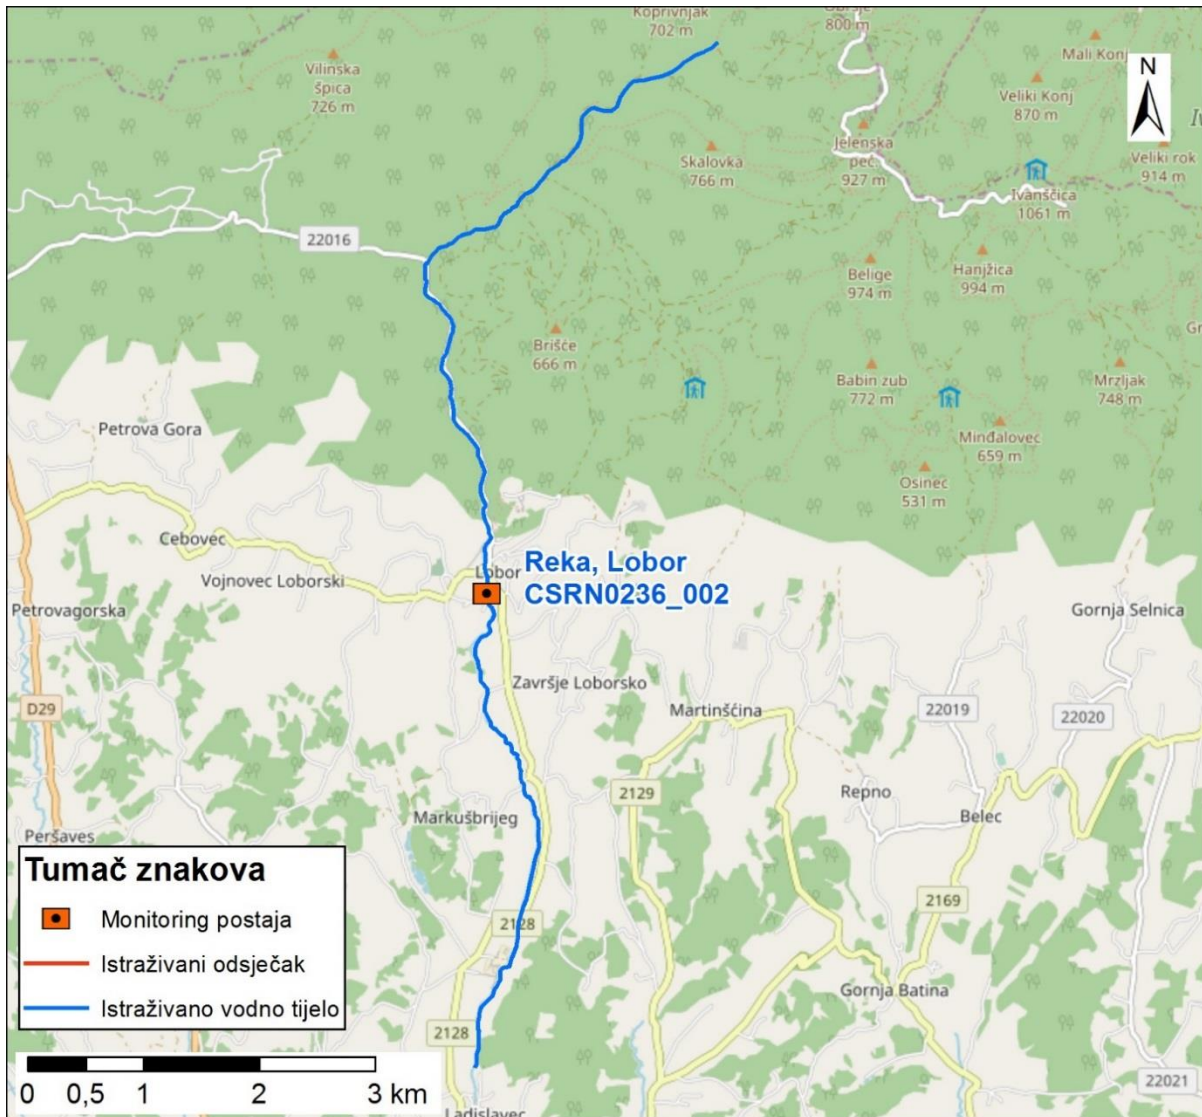
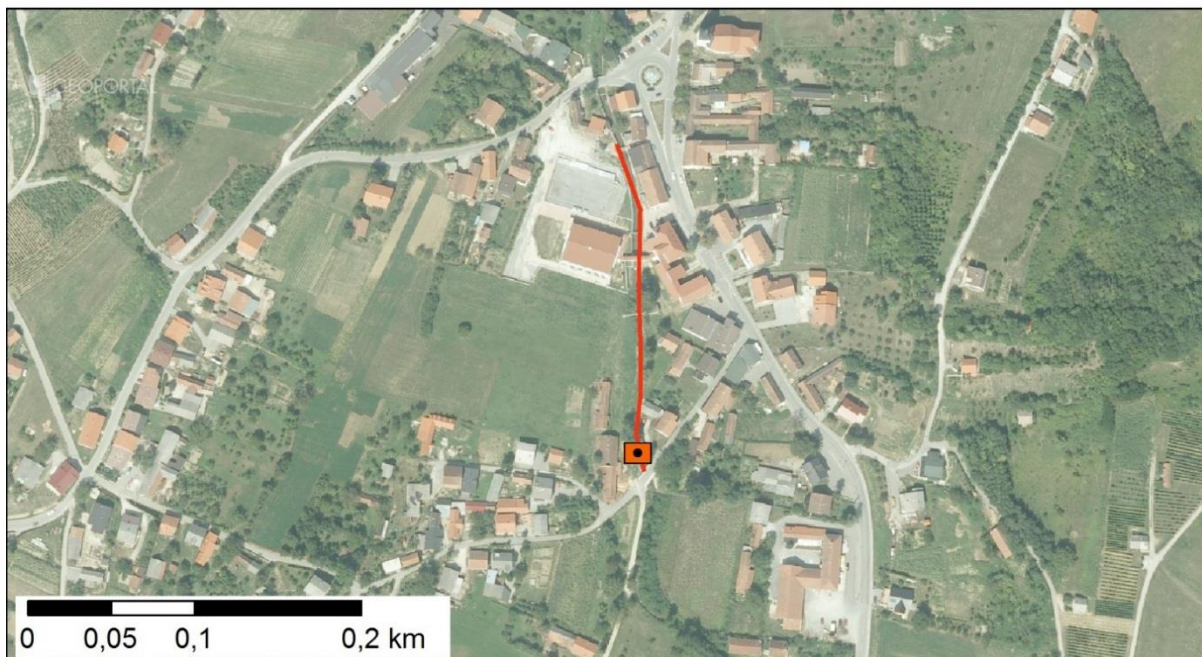
Slika 2: Prikaz monitoring postaje, istraživanog odsječka i vodnog tijela

Obale tekućice na odsječku su u potpunosti modificirane. Vegetacija u priobalnoj zoni odsječka je značajno izmijenjena. Erozijsko sedimentacijski procesi izrazito odstupaju od prirodnog stanja. Lateralna povezanost rijeke s poplavnim područjem i njena mogućnost lateralnog kretanja su djelomično ograničeni.
