SUSTAVNO ISPITIVANJE HIDROMORFOLOŠKIH ELEMENTA KAKVOĆE U RIJEKAMA U 2018. GODINI

Dodatak 1B

Ocjene hidromorfološkog stanja nereprezentativnih odsječaka površinskih vodnih tijela tekućica i kartografski prikaz u HTRS 96 projekciji u 2018. godini

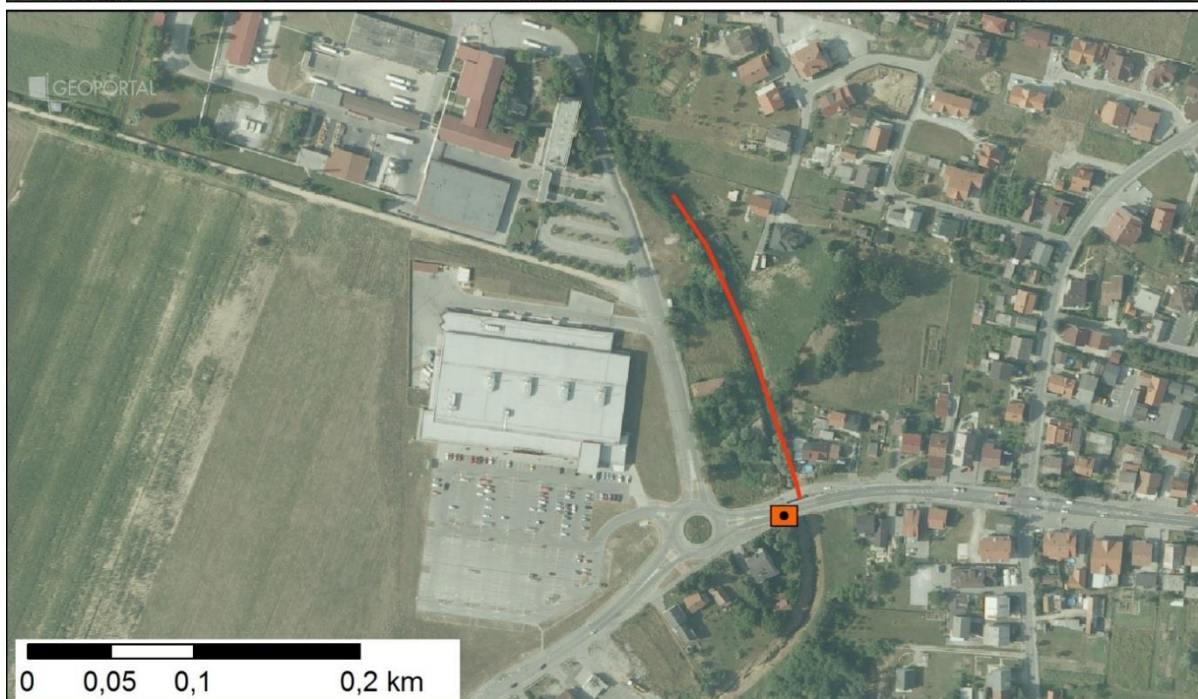
Slika 2: Prikaz monitoring postaje, istraživanog odsječka i vodnog tijela

Morfološko stanje odsječka je u velikoj mjeri promijenjeno. Morfološko stanje cijelog vodnog tijela je umjereno promijenjeno. Obale tekućice su u velikoj mjeri promijenjene. Posljedično tome erozijsko sedimentacijski procesi u velikoj mjeri odstupaju od prirodnog stanja. Vegetacija u priobalnoj zoni je u velikoj mjeri izmijenjena. Lateralna povezanost rijeke s poplavnim područjem je umjereno ograničena.

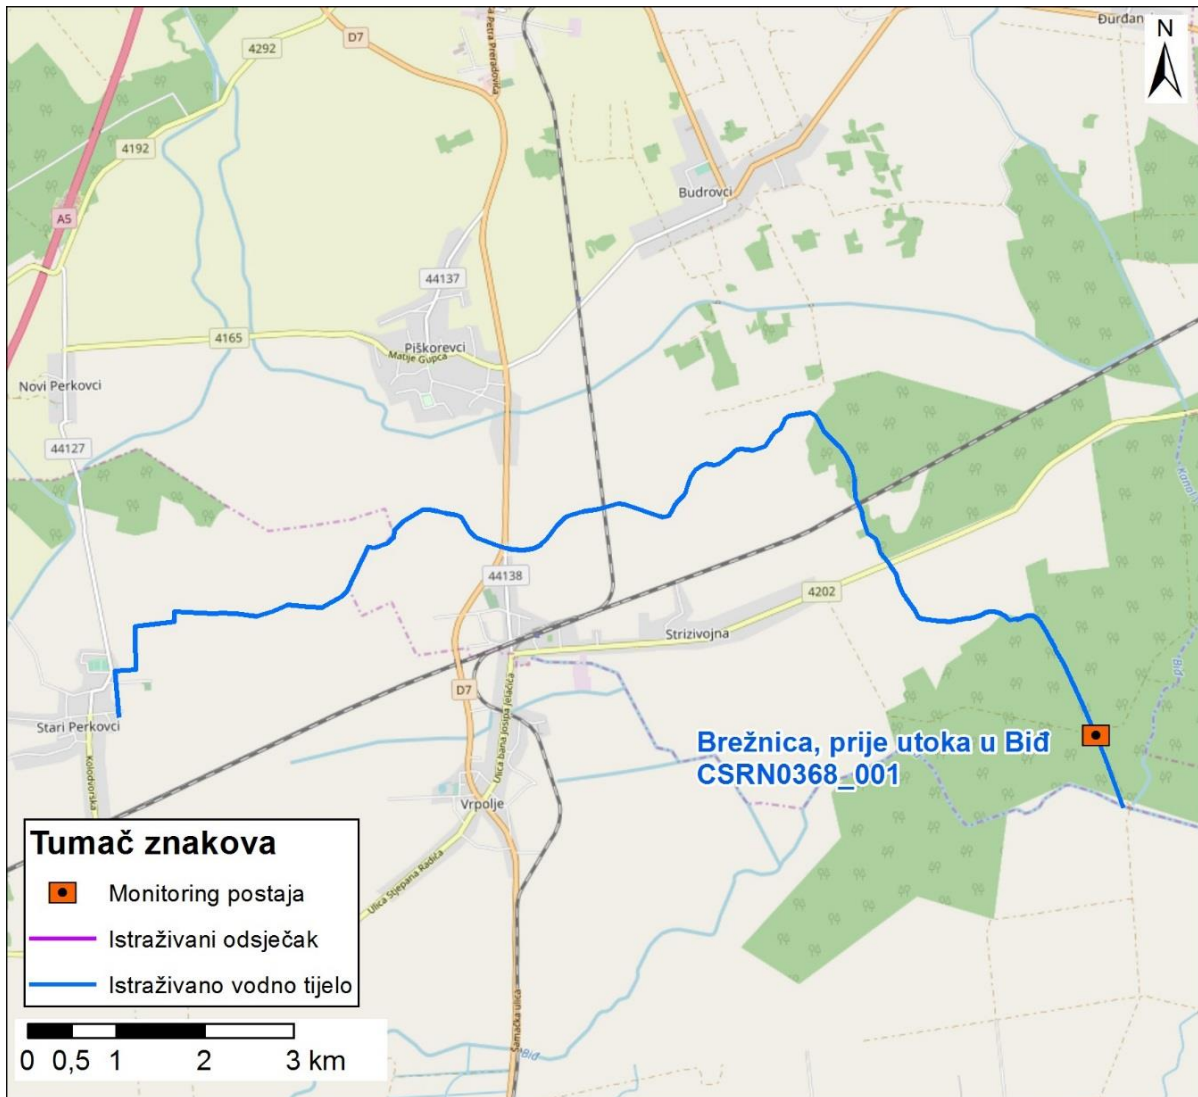
Slika 2: Prikaz monitoring postaje, istraživanog odsječka i vodnog tijela

Morfološko stanje odsječka je u neznatno promijenjeno. Morfološko stanje cijelog vodnog tijela je umjereno promijenjeno. Obale tekućice su umjereno izmijenjene. Erozijsko sedimentacijski procesi u velikoj mjeri odstupaju od prirodnog stanja. Priobalna vegetacija na odsječku je gotovo prirodna, dok je na ostatku vodnog tijela umjereno izmijenjena. Lateralna povezanost rijeke s poplavnim područjem je u potpunosti ograničena.

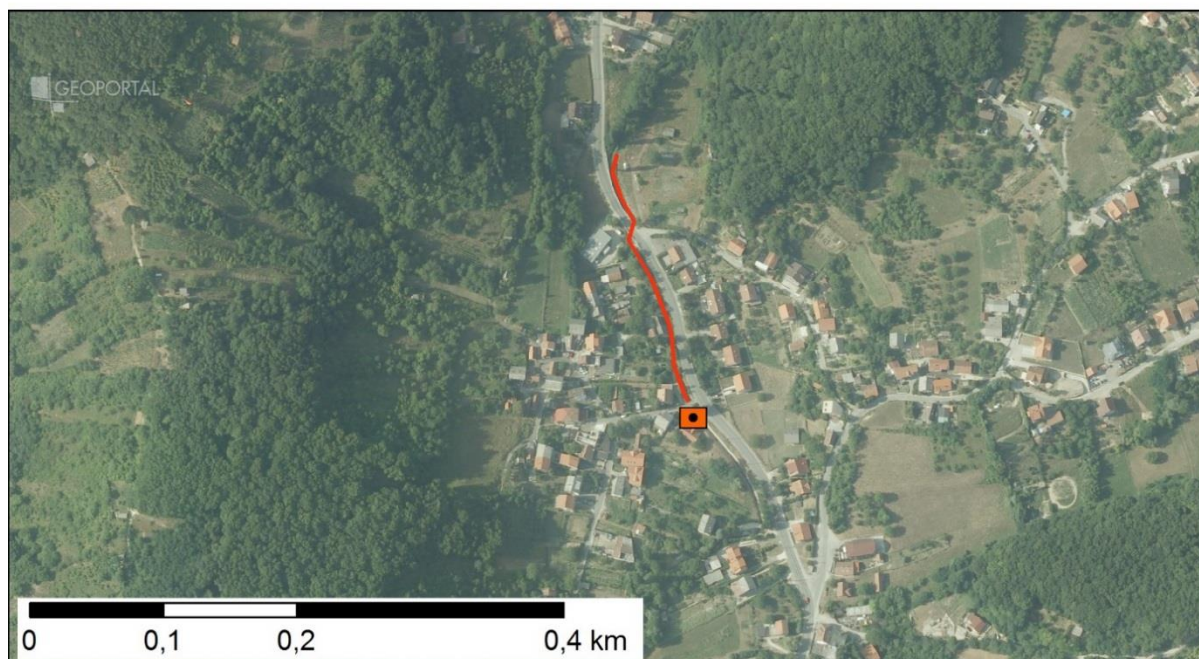
Slika 2: Prikaz monitoring postaje, istraživanog odsječka i vodnog tijela

Morfološko stanje odsječka i vodnog tijela je u velikoj mjeri promijenjeno. Tekućica ima potpuno modificirane obale i uvelike izmijenjenu vegetaciju u priobalnoj zoni. Erozijsko sedimentacijski procesi znatno odstupaju od prirodnog stanja. Lateralna povezanost rijeke s poplavnim područjem i njena mogućnost lateralnog kretanja su u velikoj mjeri ograničeni.

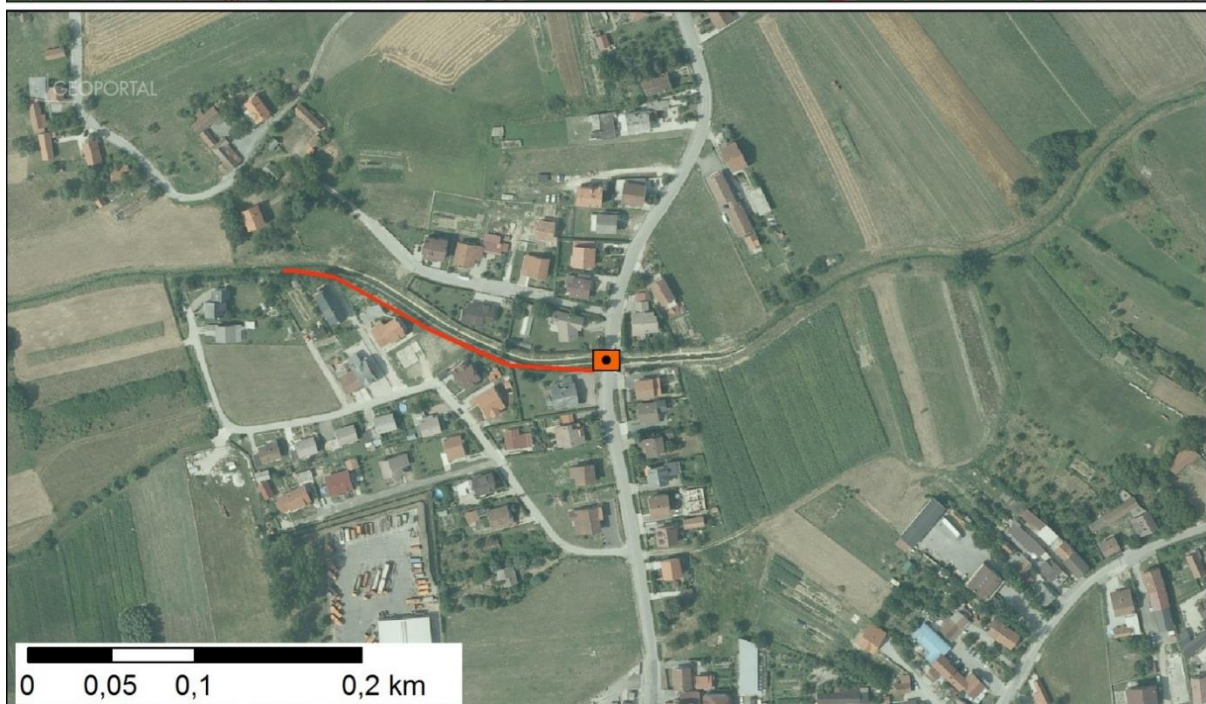
Slika 2: Prikaz monitoring postaje, istraživanog odsječaka i vodnog tijela

Obale tekućice su u potpunosti modificirane. Vegetacija u priobalnoj zoni je značajno izmijenjena duž vodnog tijela. Erozijsko sedimentacijski procesi izrazito odstupaju od prirodnog stanja. Lateralna povezanost rijeke s poplavnim područjem i njena mogućnost lateralnog kretanja su potpuno ograničeni.

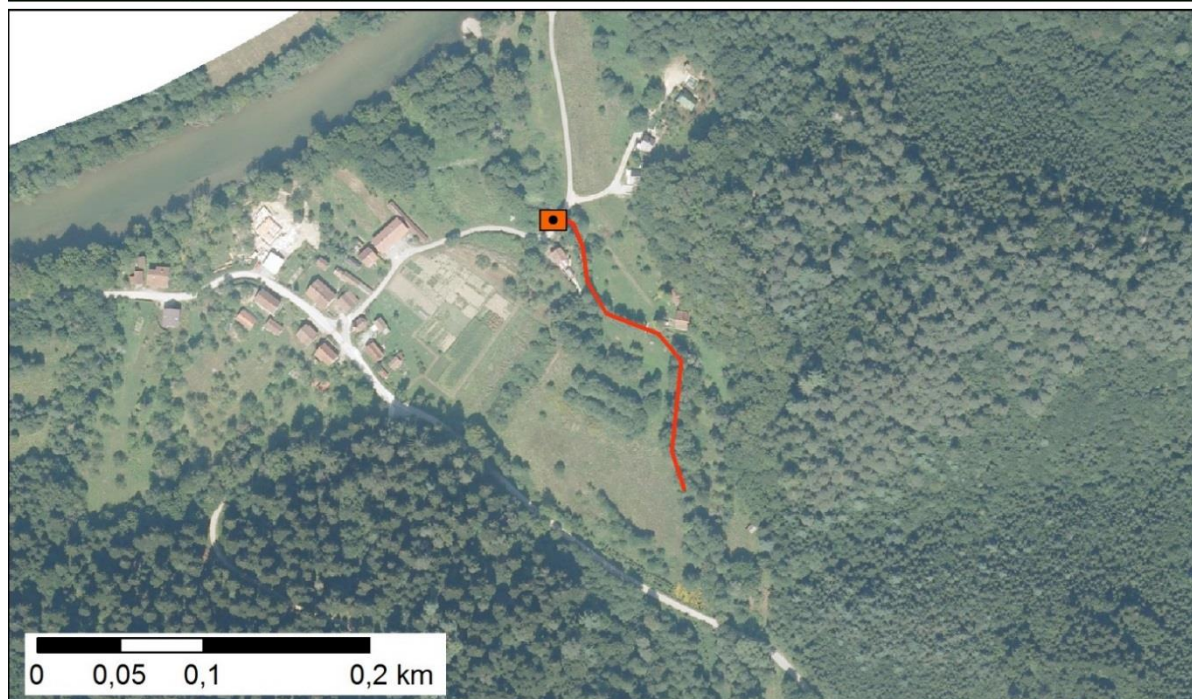
Slika 2: Prikaz monitoring postaje, istraživanog odsječka i vodnog tijela

Obale duž vodnog tijela su prirodne, obrasle prirodnom priobalnom vegetacijom. Erozijsko-sedimentacijski procesi odražavaju gotovo prirodno stanje. Povezanost s poplavnom zonom je neograničena, a stupanj lateralnog kretanja korita je prirodan.

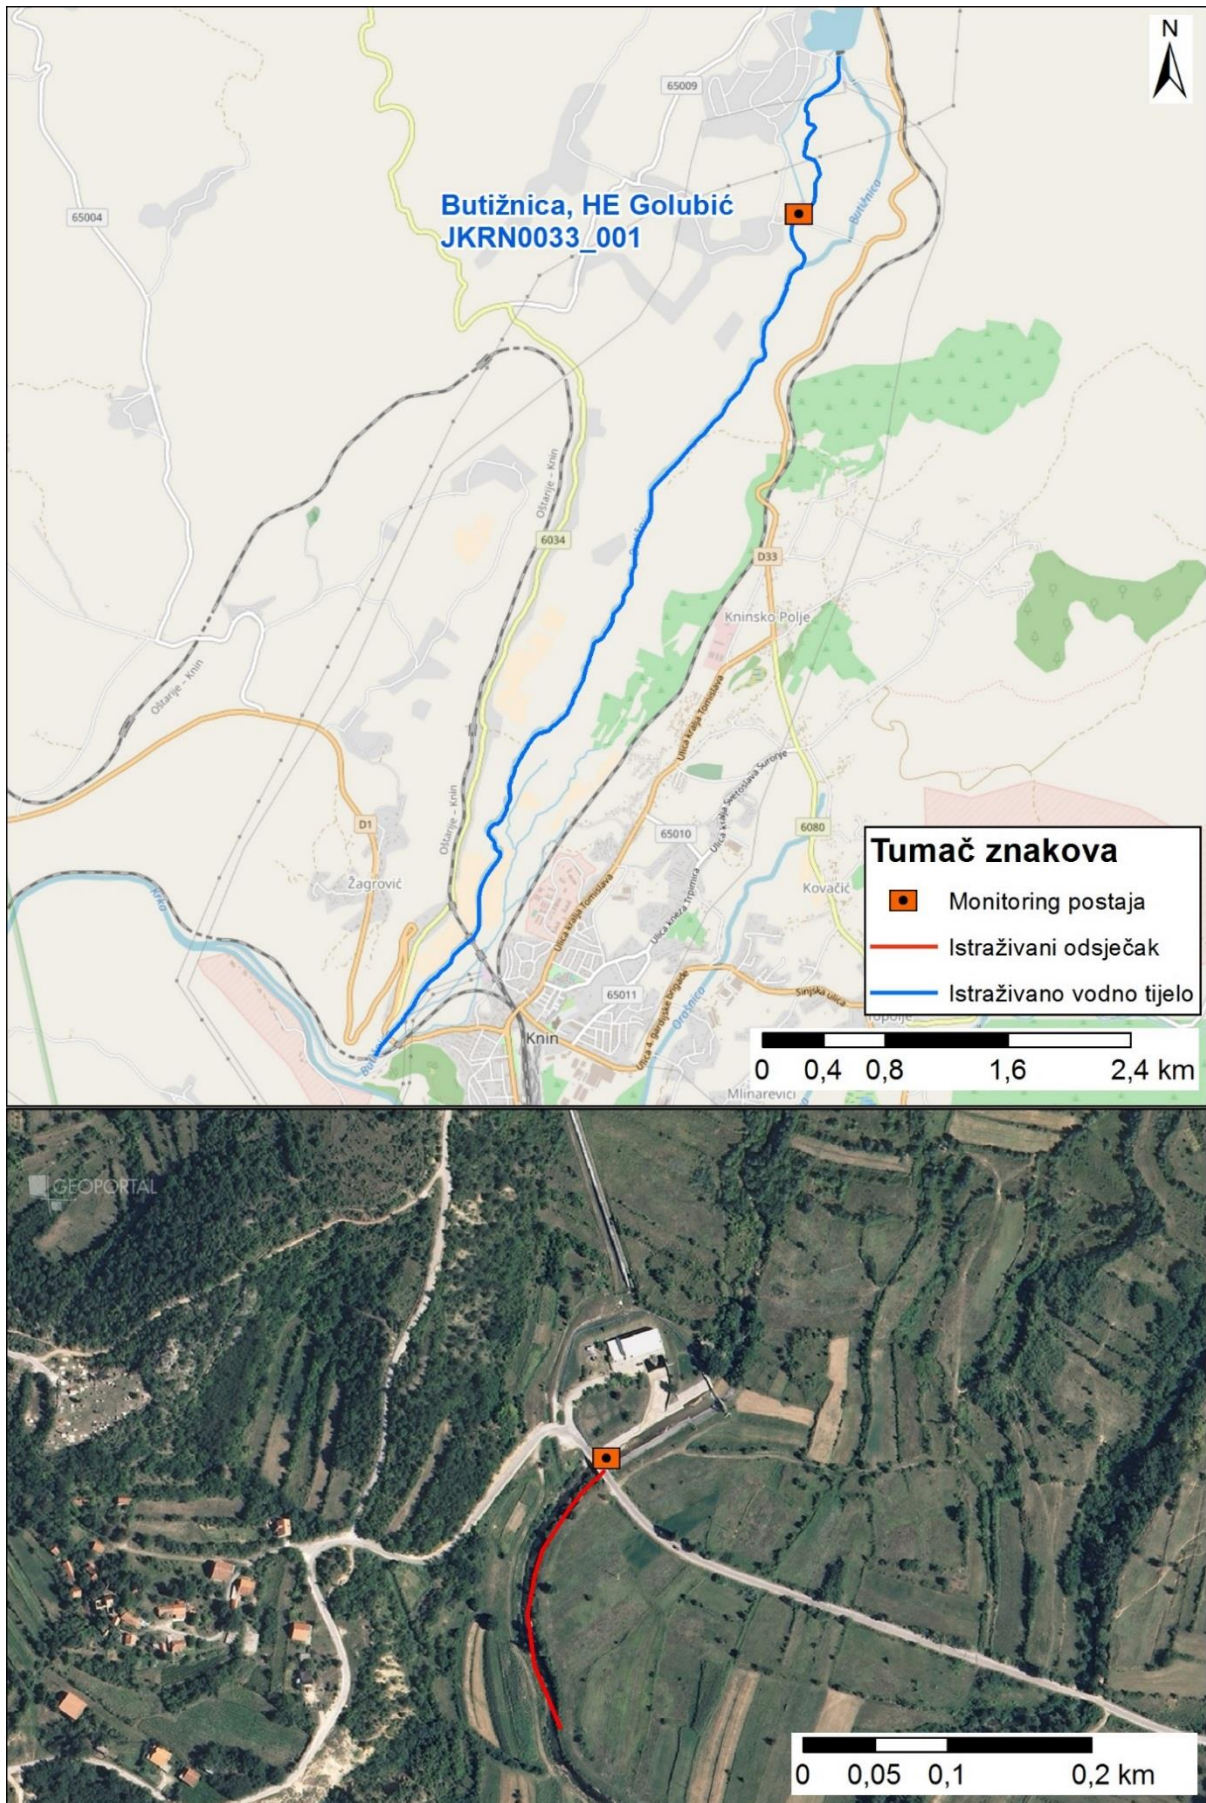
Slika 2: Prikaz monitoring postaje, istraživanog odsječka i vodnog tijela

Morfološko stanje odsječka je neznatno izmijenjeno. Morfološko stanje vodnog tijela je umjereno izmijenjeno. Obale na odsječku su neznatno modificirane. Erozijско-sedimentacijski procesi odražavaju umjereno odstupanje od prirodnog stanja. Vegetacija u priobalnoj zoni je neznatno izmijenjena. Povezanost s poplavnom zonom je umjereno ograničena. Mogućnost lateralnog kretanja korita je prirodna na odsječku, dok je na ostatku vodnog tijela u velikoj mjeri ograničena.

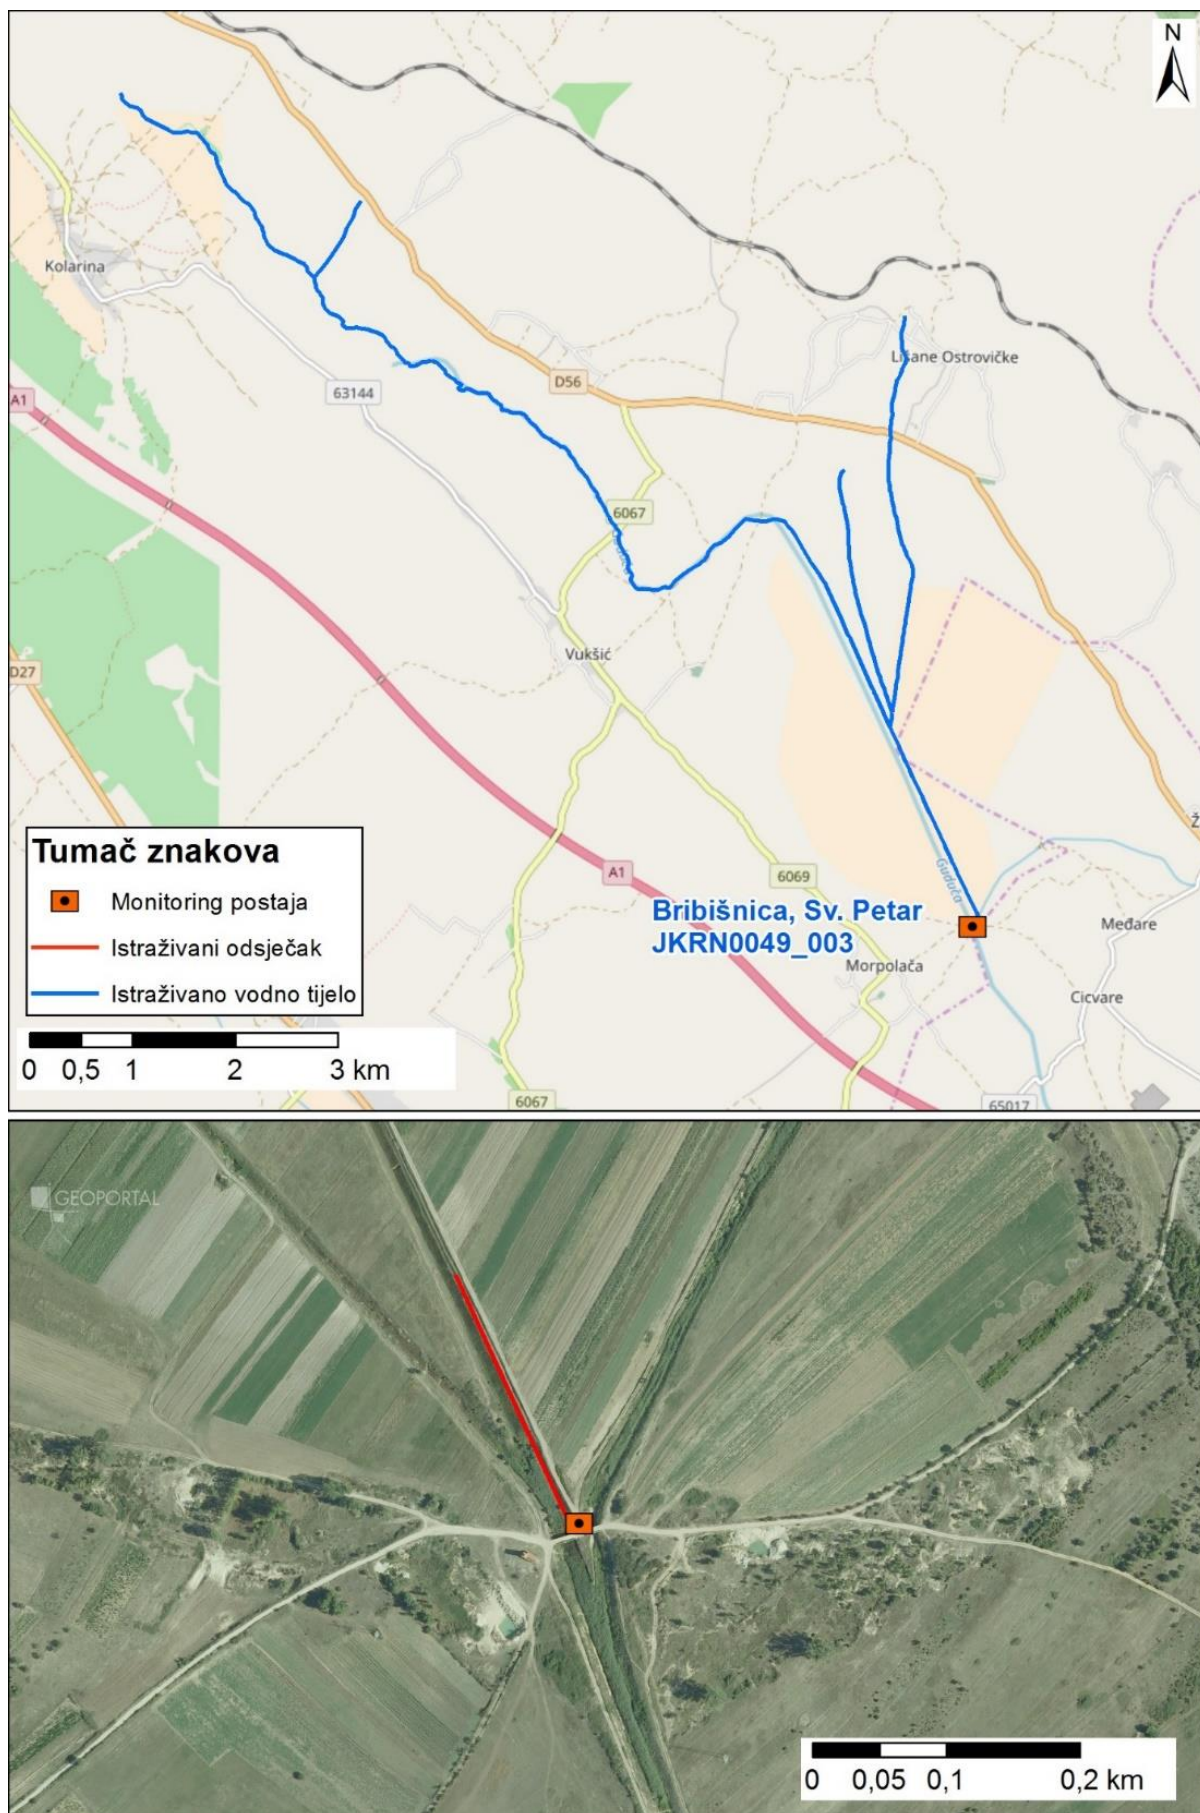
Slika 2: Prikaz monitoring postaje, istraživanog odsječka i vodnog tijela

Obale su u velikoj mjeri modificirane. Erozijsko-sedimentacijski procesi na odsječku odražavaju veliko odstupanje od prirodnog stanja. Vegetacija u priobalnoj zoni je znatno izmijenjena. Povezanost s poplavnom zonom je umjereno ograničena. Mogućnost lateralnog kretanja korita je u potpunosti ograničena.

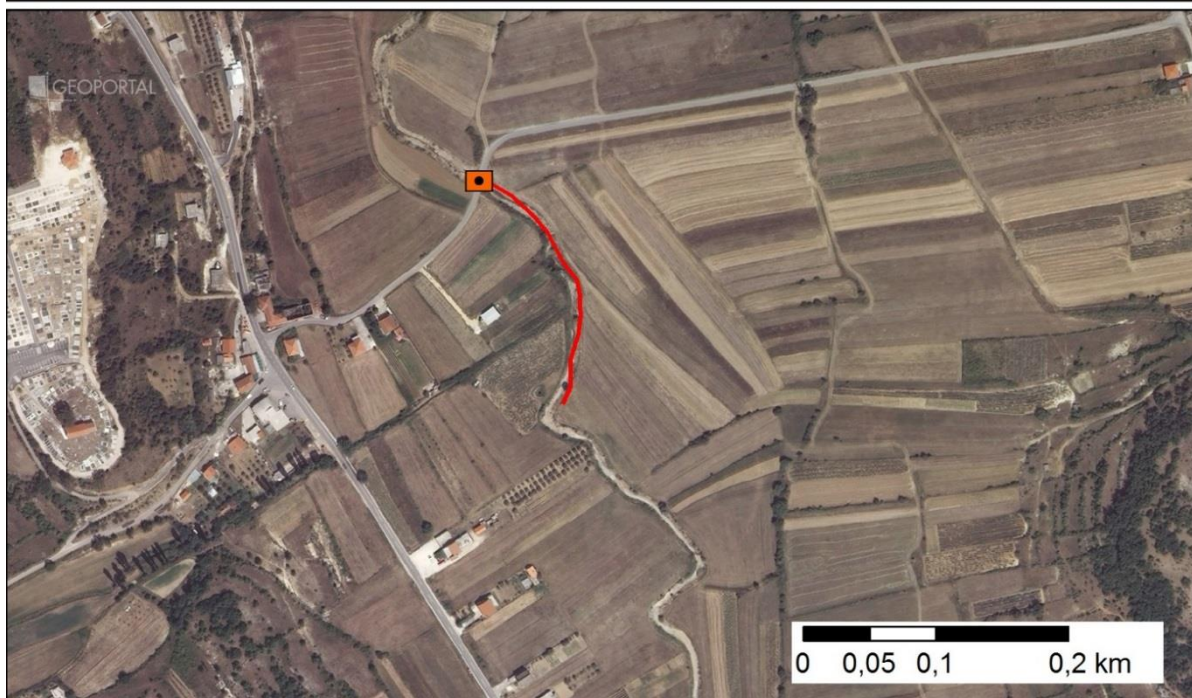
Slika 2: Prikaz monitoring postaje, istraživanog odsječka i vodnog tijela

Tekućica ima tek znatno izmijenjene obale. Erozijsko sedimentacijski procesi odražavaju značajno odstupanje od prirodnog stanja. Priobalna vegetacija na odsječku je značajno izmijenjena, dok je na cijelom vodnom tijelu umjereno izmijenjena. Lateralna povezanost rijeke s poplavnim područjem i njena mogućnost lateralnog kretanja su znatno ograničeni.

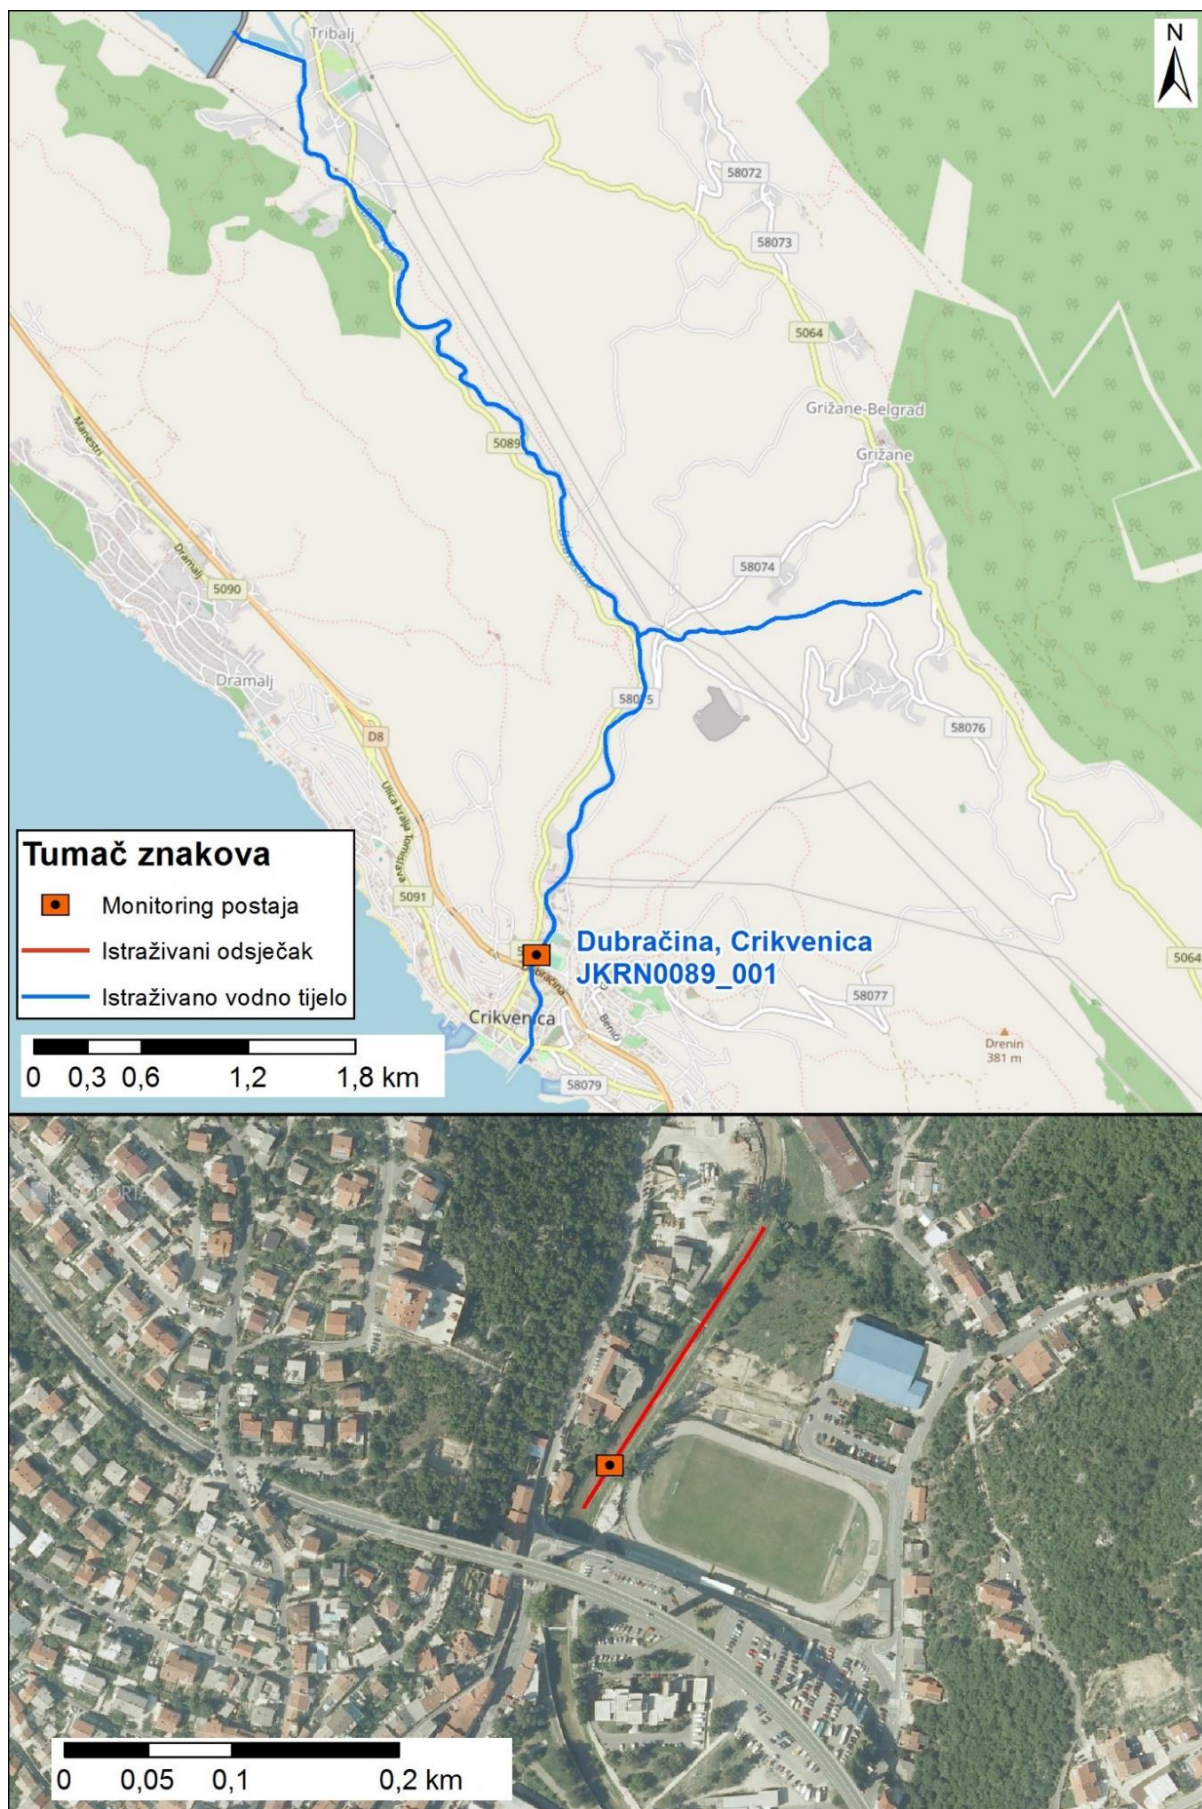
Slika 2: Prikaz monitoring postaje, istraživanog odsječka i vodnog tijela

Morfološko stanje vodnog tijela je umjereno promijenjeno. Obale tekućice su djelomično utvrđene i izmijenjene. Erozijsko sedimentacijski procesi značajno odstupaju od prirodnih. Vegetacija u priobalnoj zoni je djelomično izmijenjena. Lateralno kretanje korita i povezanost s poplavnom zonom su u velikoj mjeri ograničeni.
