**UTVRĐIVANJA ZONE ONEČIŠĆENJA UGLJKOVODICIMA DESNE
OBALE ZRMANJE NIZVODNO OD OBROVCA**

Broj: 053/20

Zagreb, studeni 2020.

**HRVATSKI GEOLOŠKI INSTITUT
Zavod za hidrogeologiju i inženjersku geologiju
10000 Zagreb, Sachsova 2**

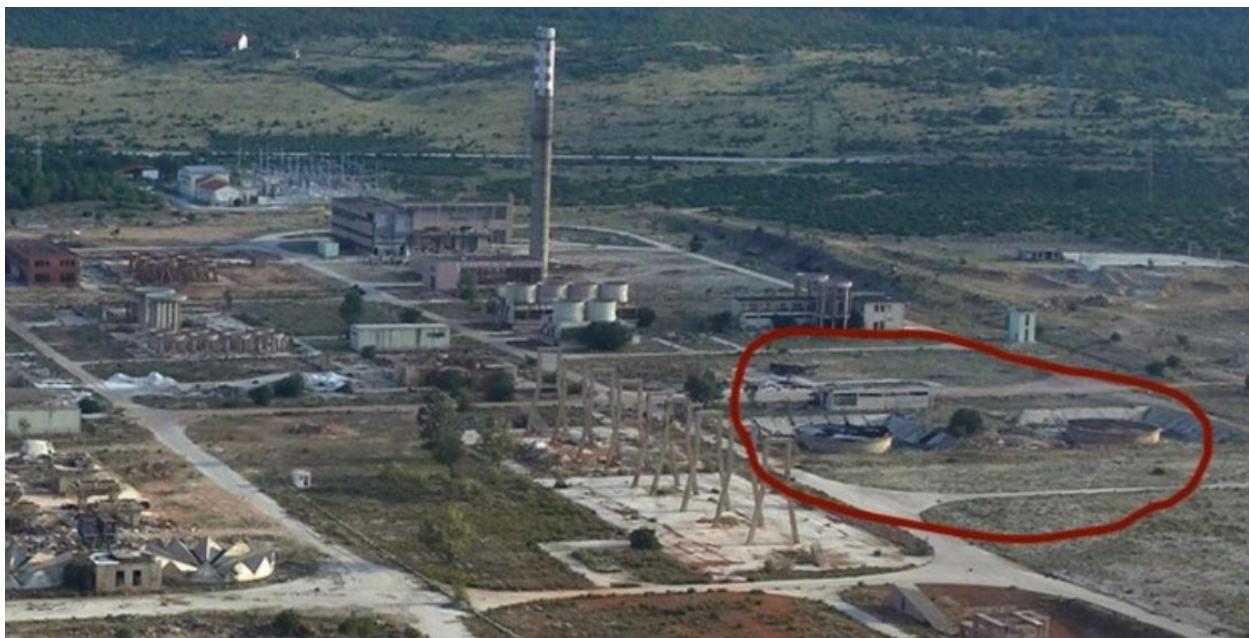
Fot. 1: Detalj područja tankvana prije nasipavanja. Čini se da u lijevom spremniku ima mazuta. Fotografiju iz vremena rušenja tvornice ustupio nam je g. Ivan Matić iz Ekološke udruge „Zrmanja“.

Najznačajniji dio provedenih hidrogeoloških istraživanja bilo je trasiranje tokova podzemnih voda s lokacije napuštene Tvornice glinice Jadral u Obrovcu. Za tu svrhu je sredinom rujna provedena prospekcija i hidrogeološko kartiranje terena s ciljem određivanja potencijalne lokacije za upuštanje trasera u podzemlje. Pokazalo se da na površini terena u području bivše tvornice ili njenoj neposrednoj blizini, nema prirodnih mesta pogodnih za upuštanje trasera. Povrh toga, utvrđeno je da teren u obuhvatu tvornice prekrivaju ostaci temelja pogona i asfaltirane površine, a prostor između njih prekriven je nasutim materijalom (kameni blokovi i kršje s malo glinovitog tla). U takvoj situaciji za upuštanje trasera bilo je nužno bagerom iskopati upojnu jamu. Budući da nisu utvrđeni prirodni elementi koji bi favorizirali bilo koje mjesto u krugu bivše tvornice, odlučeno je da se ona izvede na prostoru između nekadašnjih spremnika naftnih derivata, odnosno izravno na mjestu, koje se smatra glavnim izvorom onečišćenja. Premda je teren nasut, još uvijek su vidljivi rubni dijelovi betonskih tankvana oko spremnika, te je jama locirana izvan njih. Izgled tankvana prije nasipavanja vidljiv je na Fot. 1.

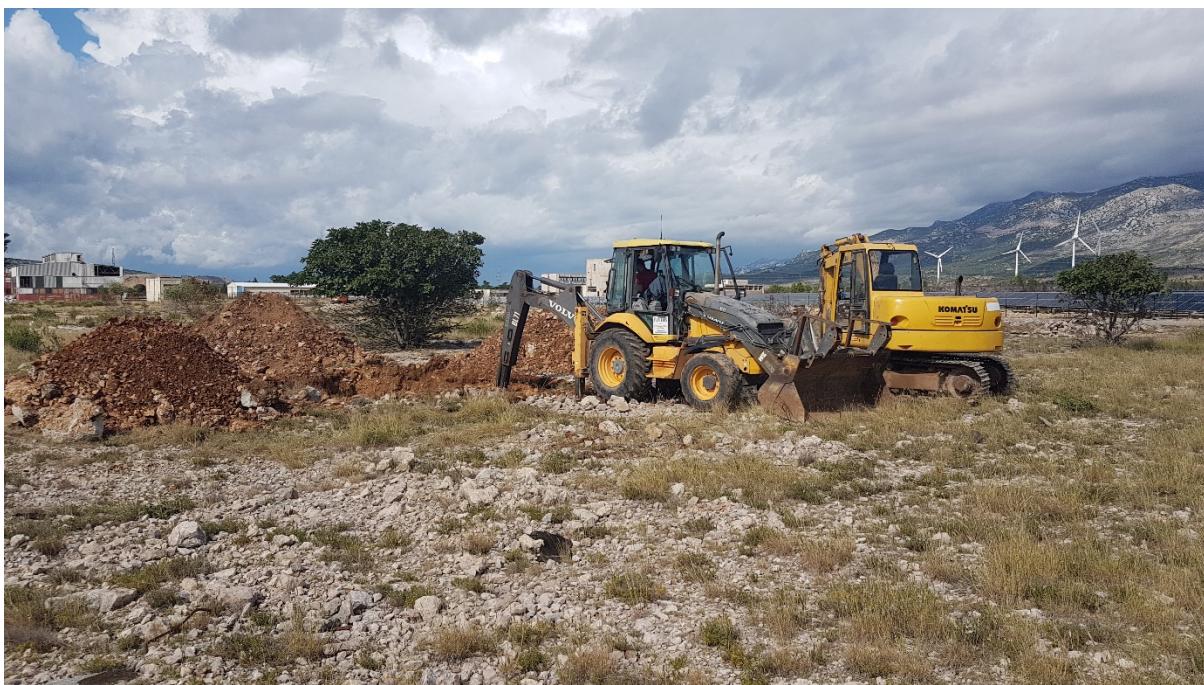
Fot. 2: Iskop upojne jame

Upojna jama iskopana je pomoću bagera dana 23.09.2020. (Fot. 2 i 3). Jama je iskopana u nasutom materijalu do dubine od oko 4 m, nakon čega se naišlo na stijene podloge (kredni vapnenci). Na boku iskopa jasno su vidljivi tragovi naftnih derivata (mazuta) infiltriranog u tlo (Fot. 3). Narednog dana provedeno je testiranje njene upojnosti upuštanjem 12 m^3 čiste vode dopremljene auto-cisternom (Fot. 4 i 5). Budući da je svih 12 m^3 dopremljene vode oteklo u podzemlje u roku od svega 15 minuta (kapacitet gutanja $13,3 \text{ L/s}$) konstatirana je zadovoljavajuća upojnost, te je odlučeno da se trasiranje izvede s ove lokacije. Testiranju je bio nazočan g. Ivan Peša iz Vodnogospodarske ispostave za mali sliv „Zrmanja-Zadarsko primorje“.

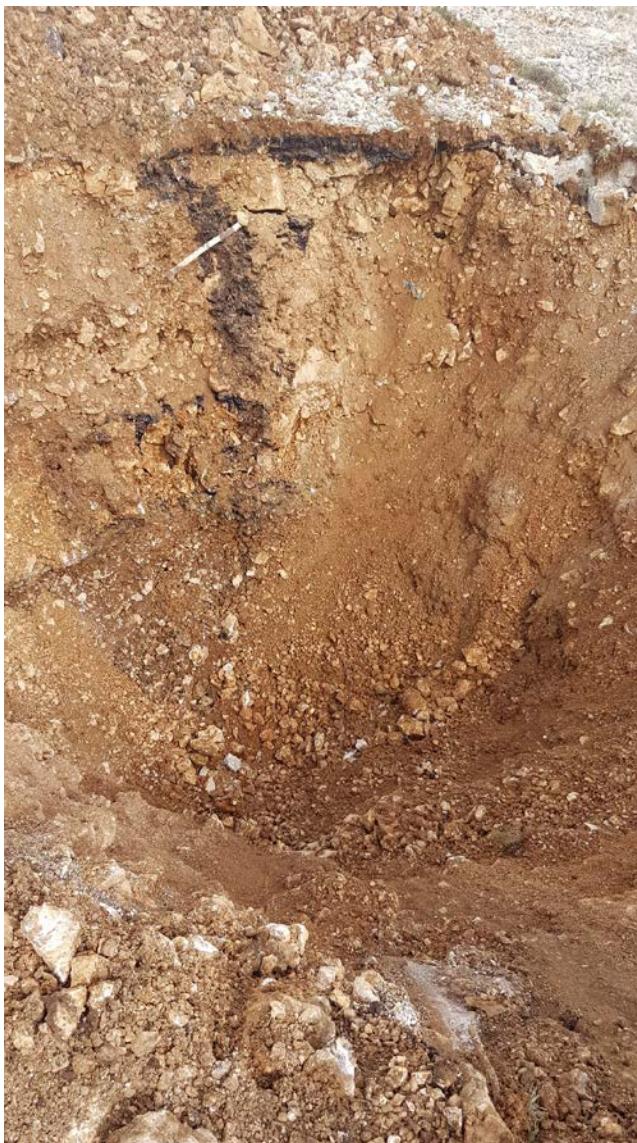
Fot. 3: Približno 4 m duboka upojna jama s jasnim tragovima procjeđivanja mazuta na boku.

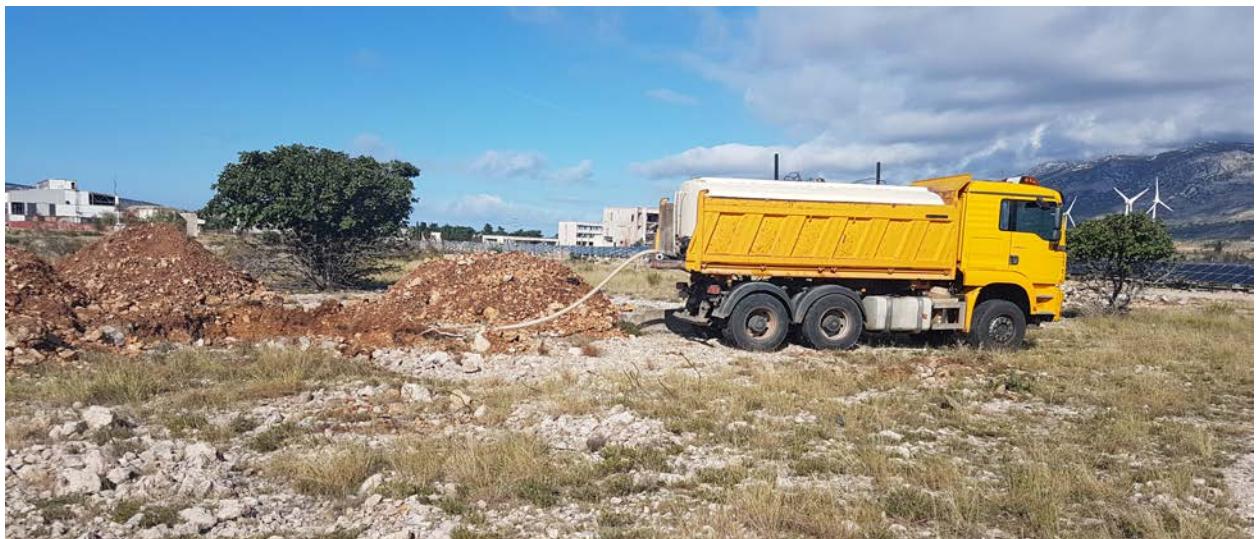
Fot. 4: Testiranje upojnosti izvedeno je nalijevanjem 12 m^3 čiste vode dopremljene cisternom.

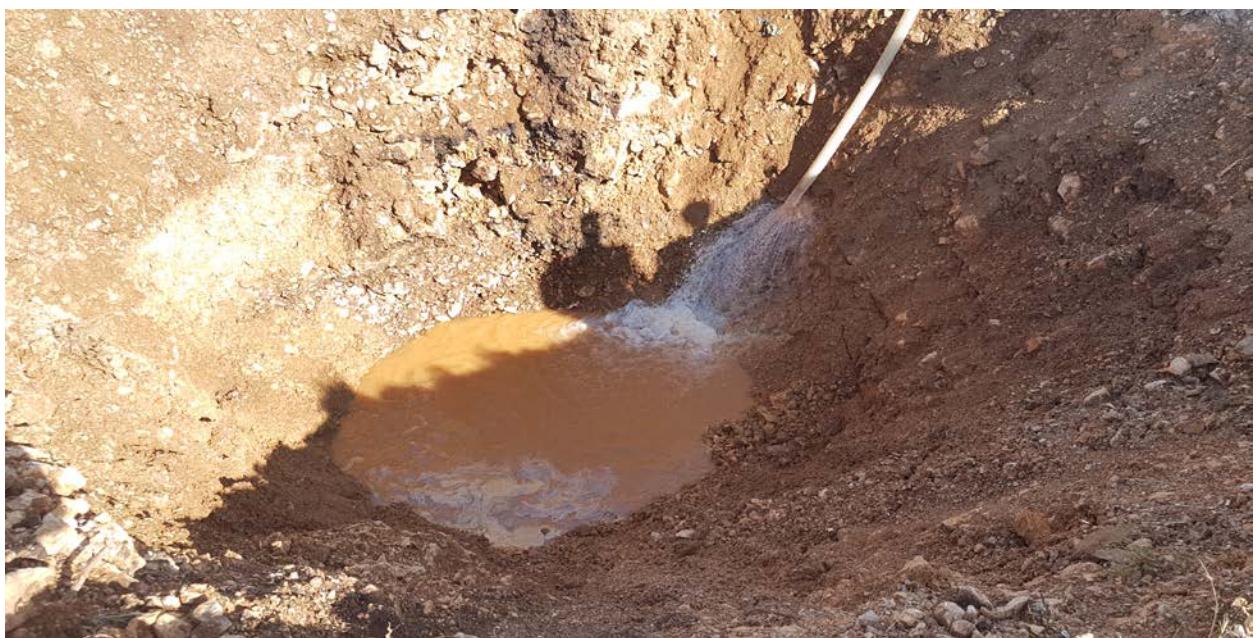
Fot. 5: Sva voda otekla je u podzemlje kroz 15 minuta, dakle prosječnim kapacitetom upoja od $13,3\text{ L/s}$

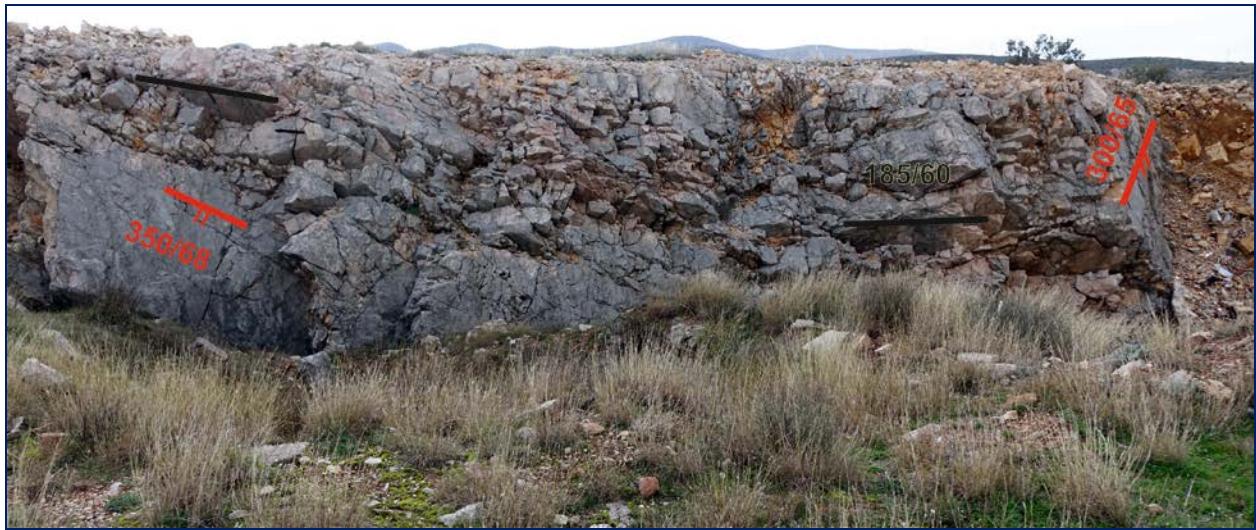
Fot. 6: Naslage gornje krede na južnom rubu područja Tvornice glinice. Vidljive su slojne plohe i dva sustava izraženih tektonskih pukotina. Sustavi slične orijentacije vrlo su česti na razmatranom području.

Vapnenci gornje krede (K₂) široko su rasprostranjeni u sjevernom dijelu istraživanog područja od Jurjevića drage do izvora Jezero. Bivša Tvornica glinice u cijelosti je izgrađena na ovim naslagama (Fot. 6).

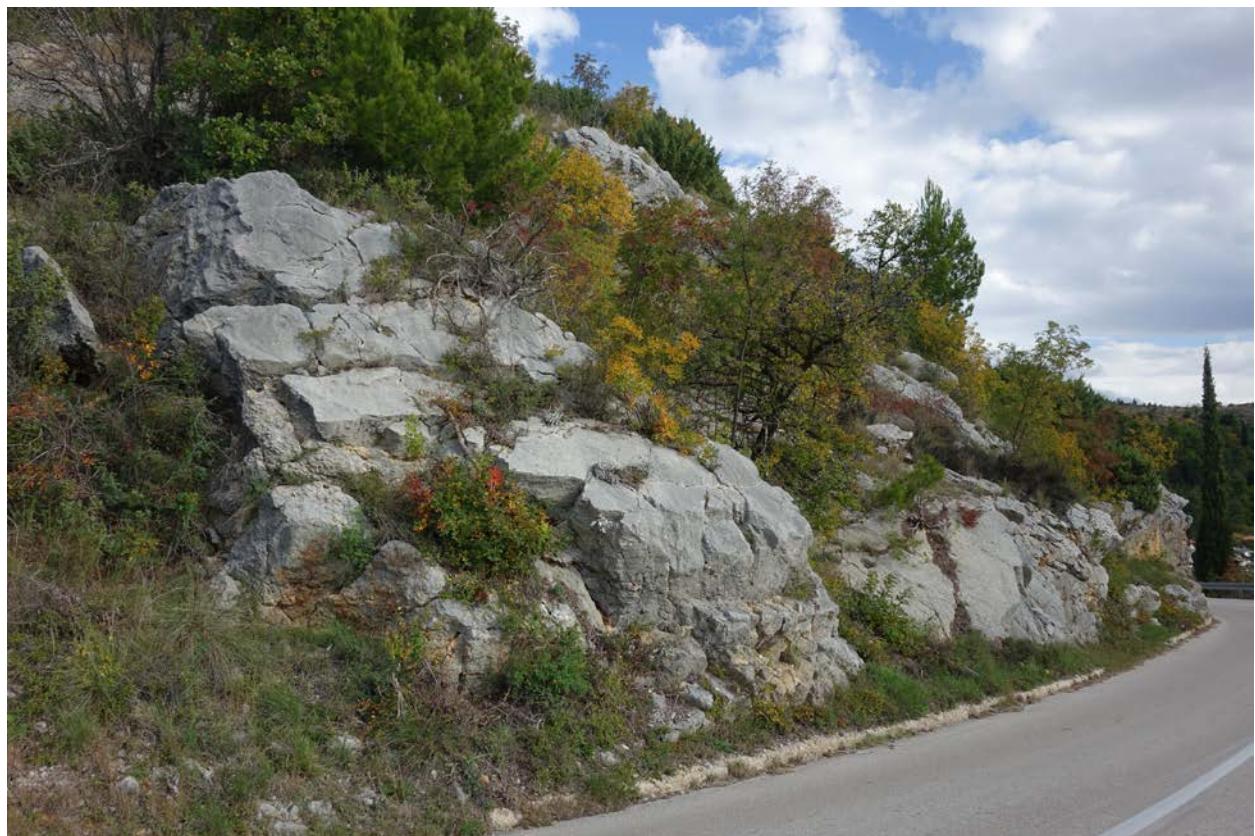
Fot. 7: Debelo uslojene naslage konglomerata na cesti iznad Obrovca

Konglomerati i vapnenci su uglavnom dobro uslojeni. Debljina slojeva konglomerata obično prati granulometrijski sastav, a kod krupnozrnih varijeteta doseže i preko 1 m (Fot. 7). U sastavu konglomerata prevladavaju valutice bijelog i smeđeg gornjokrednog vapnenca s rudistima. Nadalje konglomerati u malim količinama mjestimice sadrže i valutice raznobojačnih kristaliničnih dolomita, foraminiferskih vapnenaca, oštrobridne fragmente rožnjaka pa i fragmente pješčenjaka srednjeeocenskog fliša.

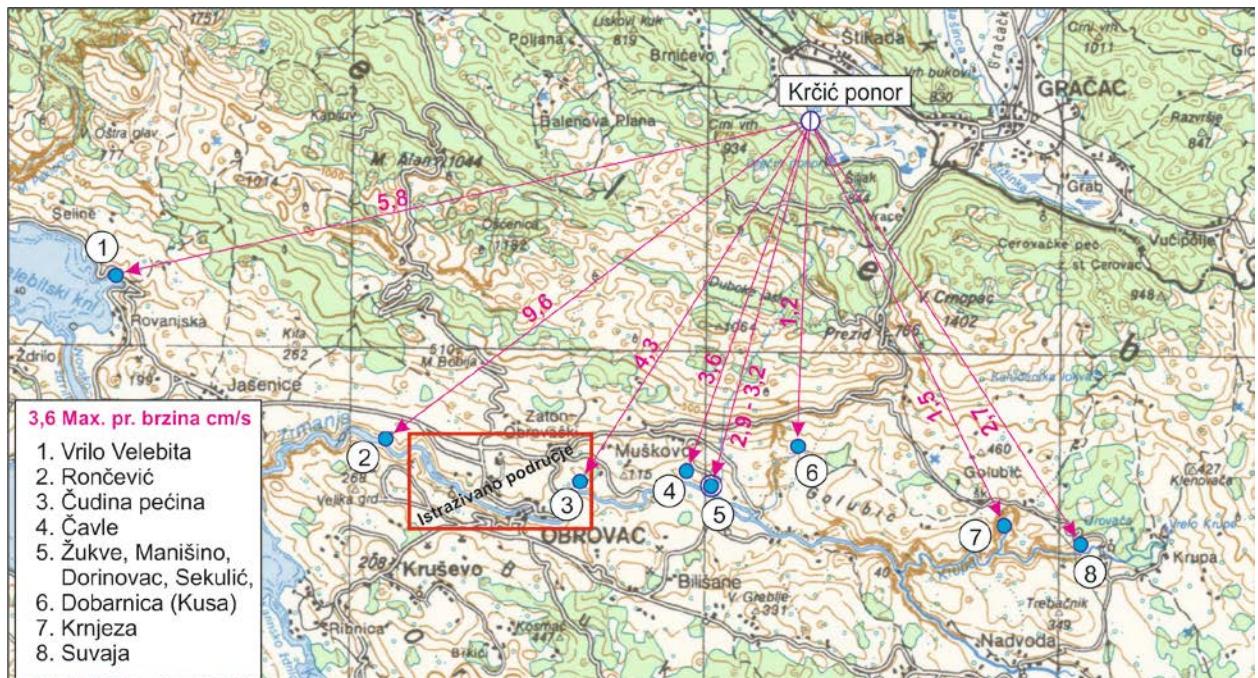
Slika 1: Utvrđene vodne veze tijekom trasiranja Krčić ponora u ponornoj zoni Ričice na Štikadskom polju.

Napajanje izvora na razmatranom dijelu desne obale Zrmanje odvija se dotocima iz neposrednog zaleđa ali i dotocima iz udaljenog krškog vodonosnika, odnosno iz područja masiva Velebita i vodama s područja Like, koje poniru na potezu od ponorne zone Obsenice do Gračaca. Povezanost izvora na Zrmanji s vodama „Ličkog horizonta“ dokazana je brojnim trasiranjima. S obzirom na ovdje razmatrano područje u zaleđu Obrovca, posebno su značajni rezultati trasiranja Krčić ponora na Štikadskom polju, izvedenog 1960. godine. Tom je prilikom utvrđena veza s izvorima na širokom potezu od Vrila Velebita u Modriču do Suvaje u dolini Krupe (Slika 1).

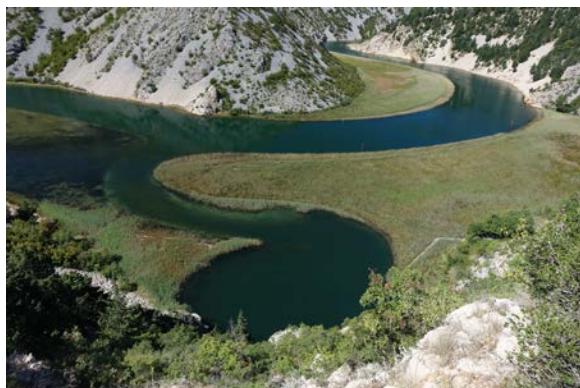
Fot. 8: Izvor Jezero u vrijeme niskih voda.

Izvor se nalazi na zapadnom rubu istraživanog terena, približno 3,8 km nizvodno od Obrovca, neposredno nizvodno od kontakta krednih i paleogenskih naslaga. Podzemne vode istječu iz jezera (oka) promjera 40x55 m. Jezero je smješteno ispod strme stijene (kredni vapnenci), a s glavnim tokom Zrmanje spojeno je cca 130 m dugim kanalom kroz plićak nad aluvijalnim naplavinama (Fot. 8).

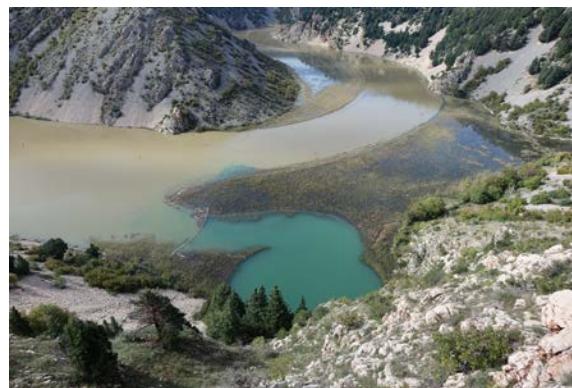
Fot. 9: Izvor Jezero u vrijeme visokih voda.

Zbog velike količine ujezerene vode u sušnom razdoblju istjecanje nije primjetno. Na fotografiji 9 snimljenoj u vrijeme izrazito visokog vodnog vala 16.10.2020. istjecanje prema Zrmanji jasno je uočljivo. Premda je voda na izvoru zamućena, njena motnoća je daleko manja od mutnoće glavnog toka Zrmanje. Također se može primijetiti da dio bistre vode dotječe i iz jaruge nizvodno od Jezera.

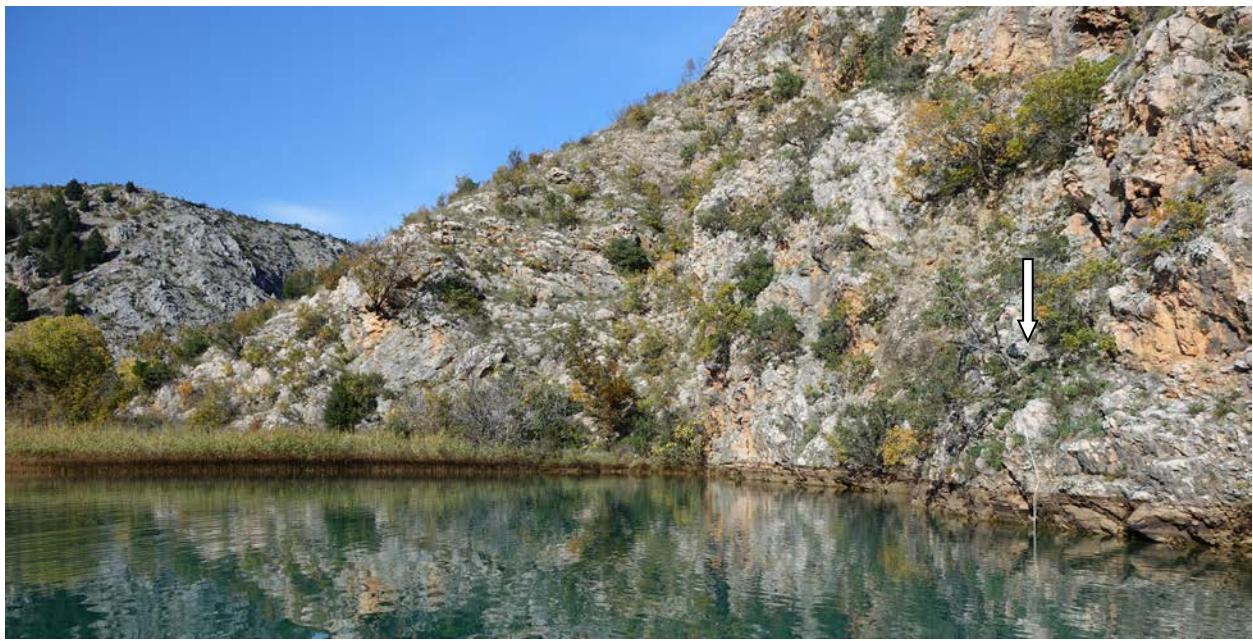
Fot. 10: Mjerni instrument na SI stijeni i tragovi recentnog i prethodnih onečišćenja.

Za vrijeme trasiranja mjerni instrument bio je spušten niz stijenu na SI strani izvora (Fot. 10). Na stijenama su jasno uočljivi tragovi povremenog istjecanja onečišćenja, dok ostaci mazuta na okolnom šašu datiraju od posljednjeg incidenta 29.9.2020.

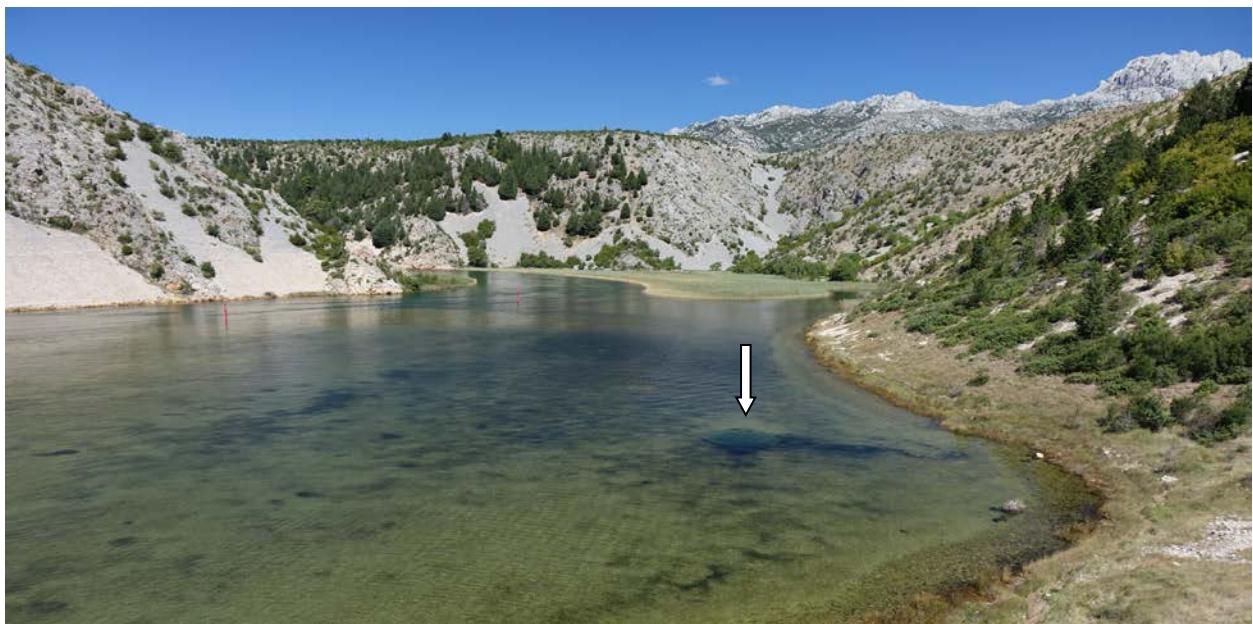
Fot. 11: Izvor Vrulja. Voda istječe iz niza udubljenja duž kanala od obale do završnog oka.

Ovaj se izvor nalazi na području plićaka oko 240 m južno (uzvodno) od Jezera. Voda izbija na nekoliko mjeseta koja u formi uskog kanala vode do završnog ovalnog udubljenja u aluvijalnim naplavinama promjera 3-4 m (Fot. 11). Za vrijeme obilaska u sušnom razdoblju istjecanje nije bilo vidljivo, no slabo istjecanje nije moguće potpuno isključiti budući je izvorište preplavljenog vodama Zrmanje.

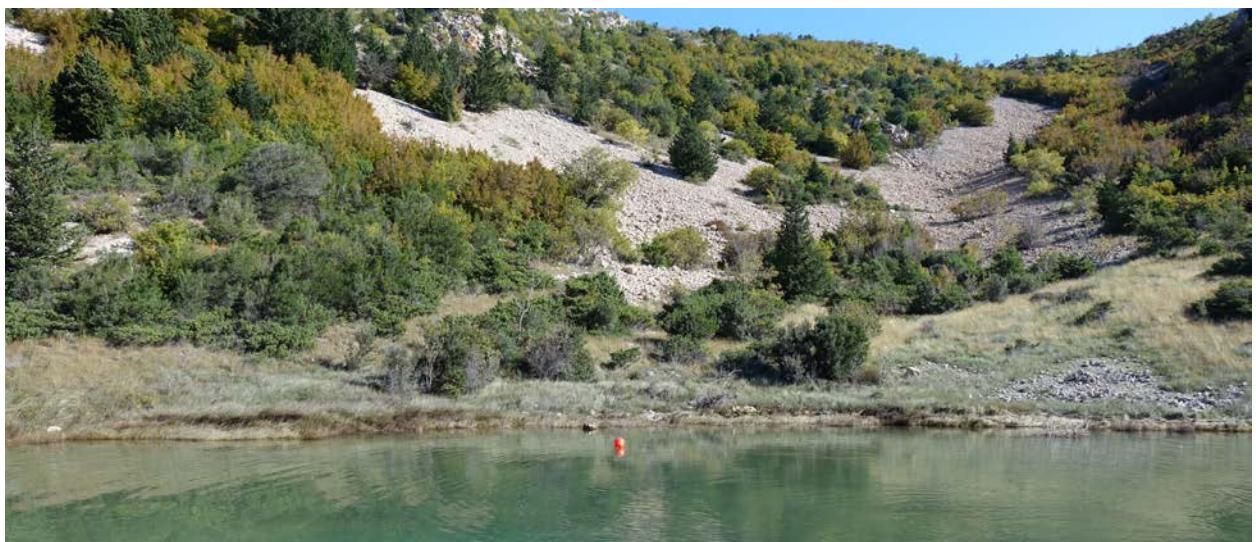
Fot. 12: Plutača na koju su bile obješene doze s aktivnim ugljenom. Na obalnom raslinju vidljivi su tragovi onečišćenja tijekom posljednjeg incidenta.

Pored toga tragovi mazuta od posljednjeg onečišćenja 29.9.2020., vidljivi na obali u području izvora (Fot. 12), upućuju na to da podzemne vode povremeno istječu i iz sipara na samoj obali. To je potvrđeno tijekom obilaska u vrijeme ekstremno visokog vodnog vala 16.10.2020. kada se

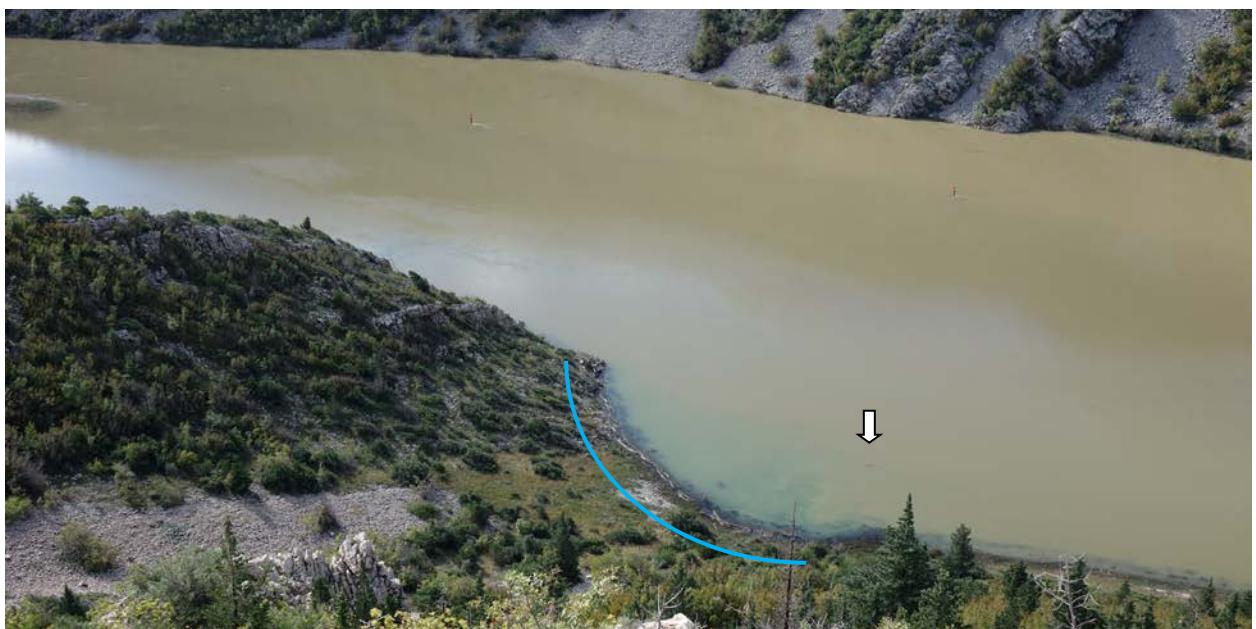
Fot. 13: Mutne vode Zrmanje u vrijeme ekstremno visokog vodnog vala 16.9. Vidljiva je plutača s aktivnim ugljenom usidrena iznad završnog izvorskog udubljenja. Bistrica voda uz obalu upućuje na podzemne dotoke.

moglo primijetiti da znatno čišće podzemne vode istječu duž obale na potezu dugom približno 50-ak metara (Fot. 13).

Nakon što je ova pojava primijećena, plutača s aktivnim ugljenom premještena je bliže obali.

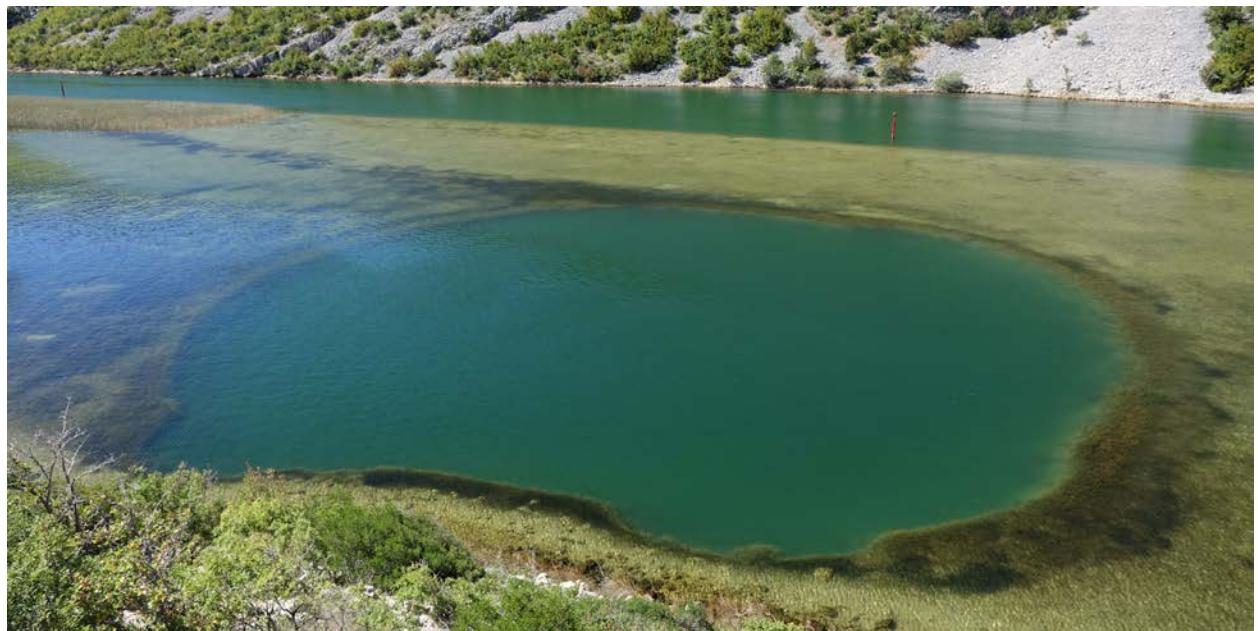
Fot. 14: Izvor Veliko oko.

Veliko oko je kao i Jezero prostrana depresija promjera 45x50 nastala istjecanjem podzemnih voda kroz aluvijalne naplavine na desnom boku korita Zrmanje. Depresija je potpuno preplavljeni vodama Zrmanje i okružena plićakom (Fot. 14). Zbog velike količine ujezerene vode tijekom obilaska u sušnom razdoblju istjecanje nije primjetno. Međutim, tom prigodom uočen je manji izvor svega 15-ak metara uzvodno od oka (Fot. 15), na kojem je istjecanje vode između blokova na samoj obali bilo jasno vidljivo. Pored toga na obali oko njega vidljivi su tragovi onečišćenja (Fot. 16).

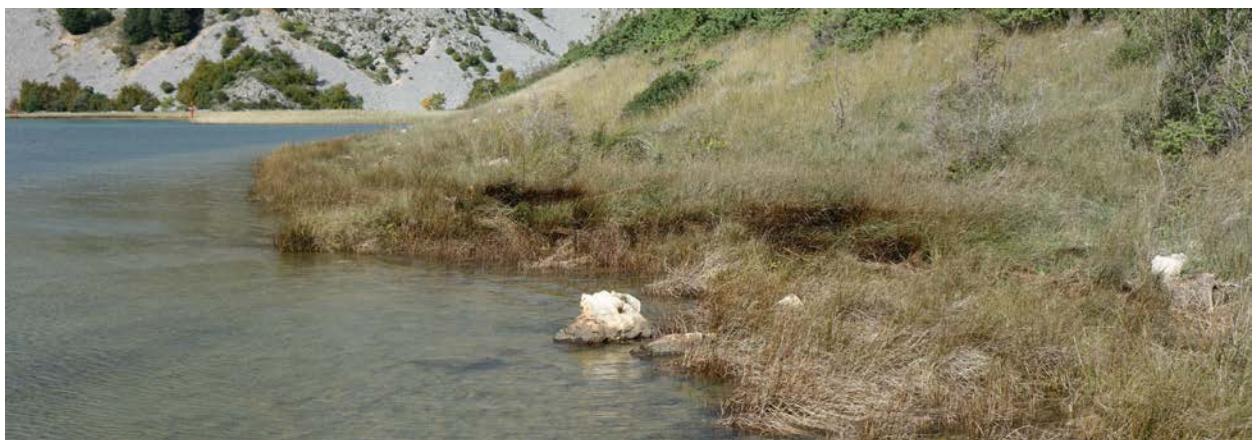
Fot. 16: Na obali iznad izvora jasno su vidljivi tragovi mazuta.

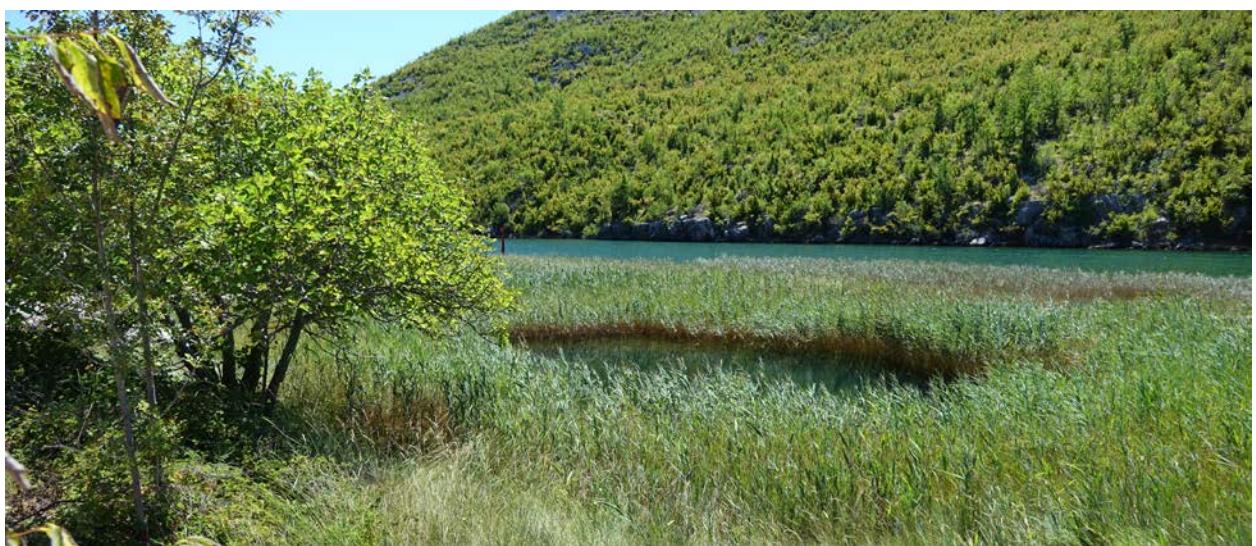
Fot. 17: Izvor Smokva od glavnog toka Zrmanje udaljen je 25 m.

Izvor Smokva nalazi se na samom početku pružanja potopljenih aluvijalnih naplavina, približno 630 m uzvodno od Velikog jezera, cca 2,7 km nizvodno od Obrovca (Fot. 17). I na ovom izvoru voda izbija iz udubljenja u kvartarnim naslagama promjera 10-ak i dubine oko 5 m. Potpuno je okružen šašem, a prema glavnom toku Zrmanje voda otječe uskim kanalom kroz šaš i aluvijalne naplavine. U sušnom razdoblju količine istjecanja su vrlo male i neprimjetne, dok u visokim vodama izdašnost izvora doseže i do $1 \text{ m}^3/\text{s}$ (Fot. 18).

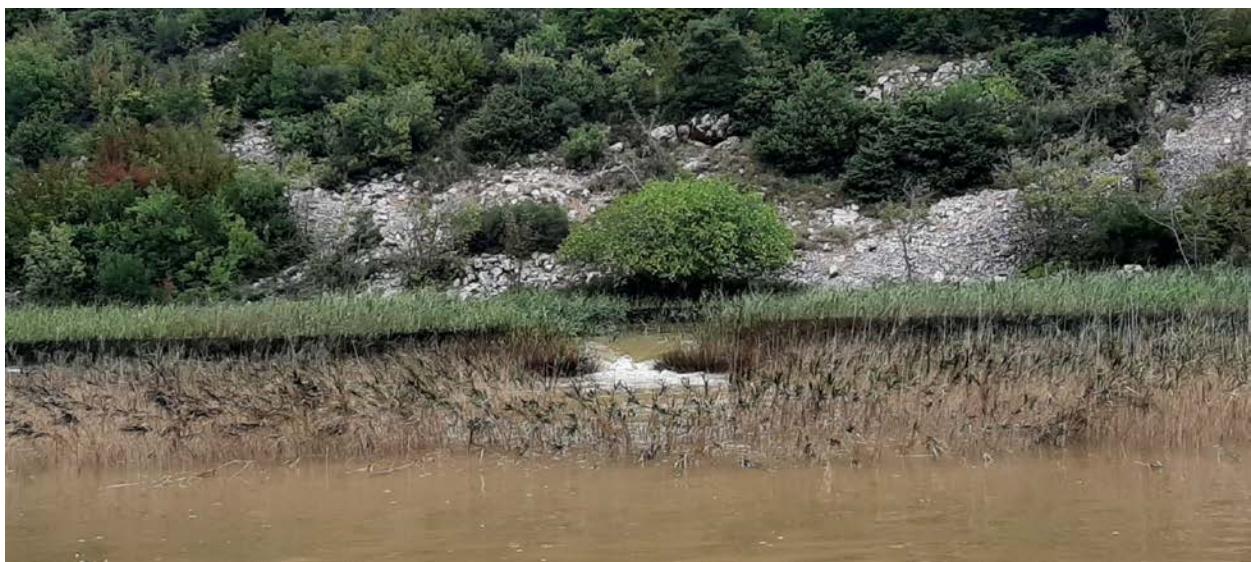
*Fot. 18: Istjecanje velikih količina vode na izvoru Smokva u vrijeme visokih voda 30.9.2020.
(Fotografija je dobivena od Hrvatskih voda)*

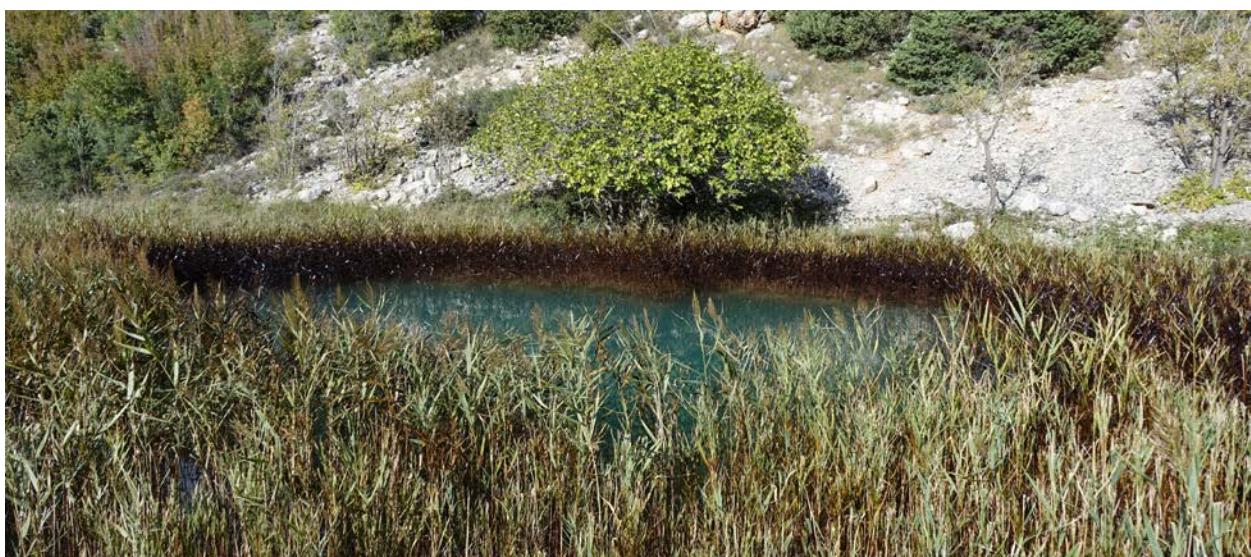
Fot. 19: Tragovi onečišćenja nakon 29.9.2020.

Smatra se da na ovom izvoru izbijaju najveće količine onečišćenja. S obzirom na količine ugljikovodika na raslinju oko izvora (Fot. 19), kao i u mulju na plićaku uz izvor, to je vjerojatno točna konstatacija. Obilno raslinje oko izvora i položaj iza zavoja riječnog korita praktički ga potpuno odvajaju od utjecaja voda Zrmanje. To je dijelom utjecalo i na oblik krivulje istjecanja trasera, što je detaljnije objašnjeno u poglavljiju 8.

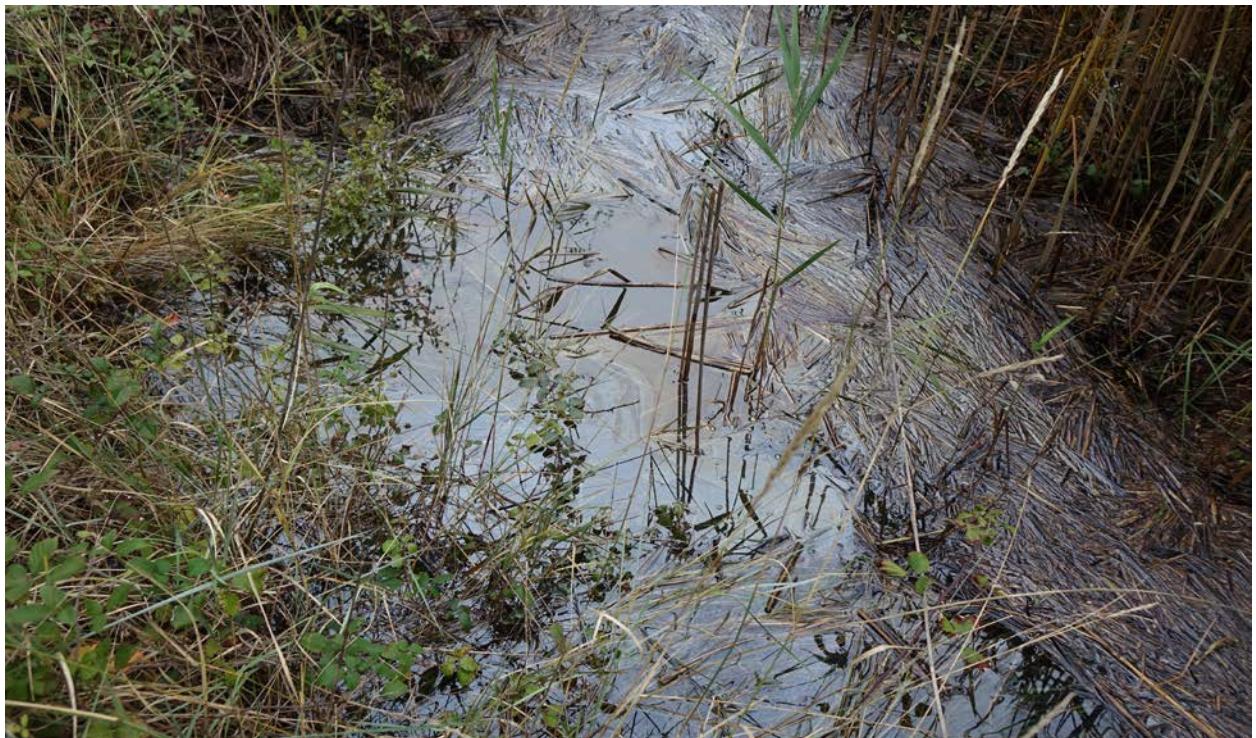
Fot. 20: Tragovi ugljikovodika u šašu ispred izvora.

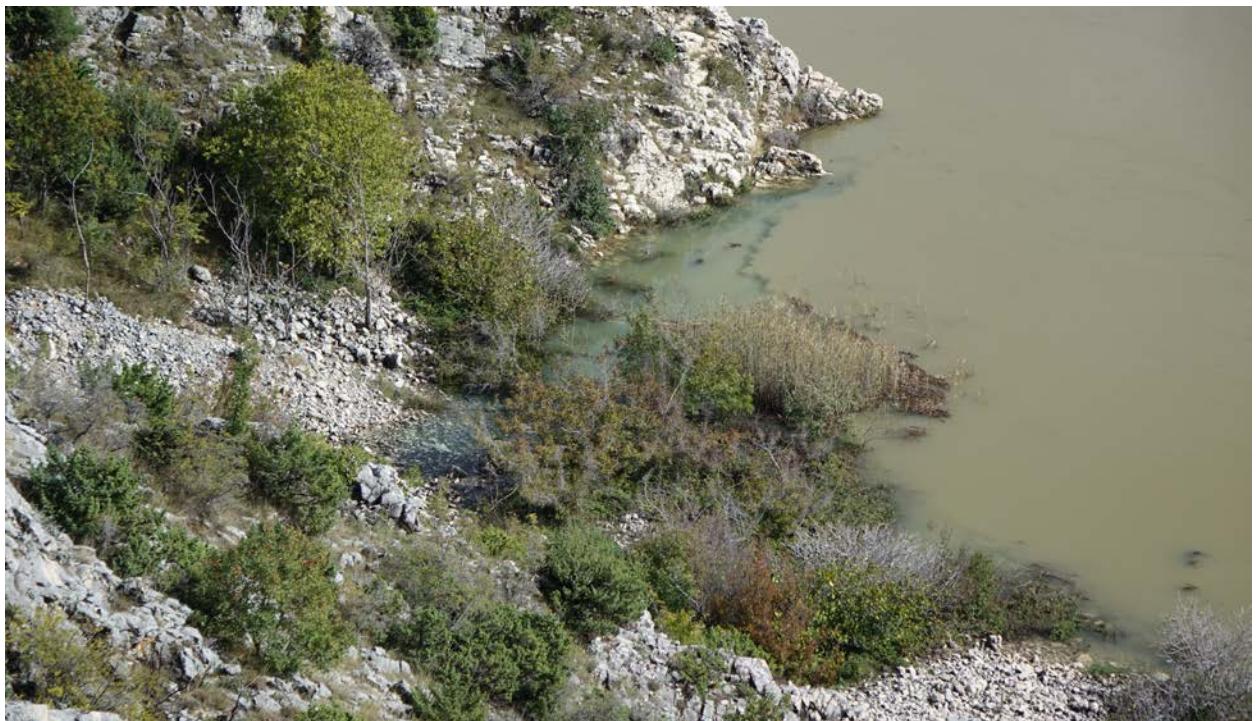
Fot. 22: Izvor kod Jurjevića drage za visokih voda

izvora Jezero na drugoj, zapadnoj strani pružanja prominskih naslaga. U vrijeme visokog vodnog vala 16.9. na izvoru su istjecale znato veće količine vode (Fot. 22).

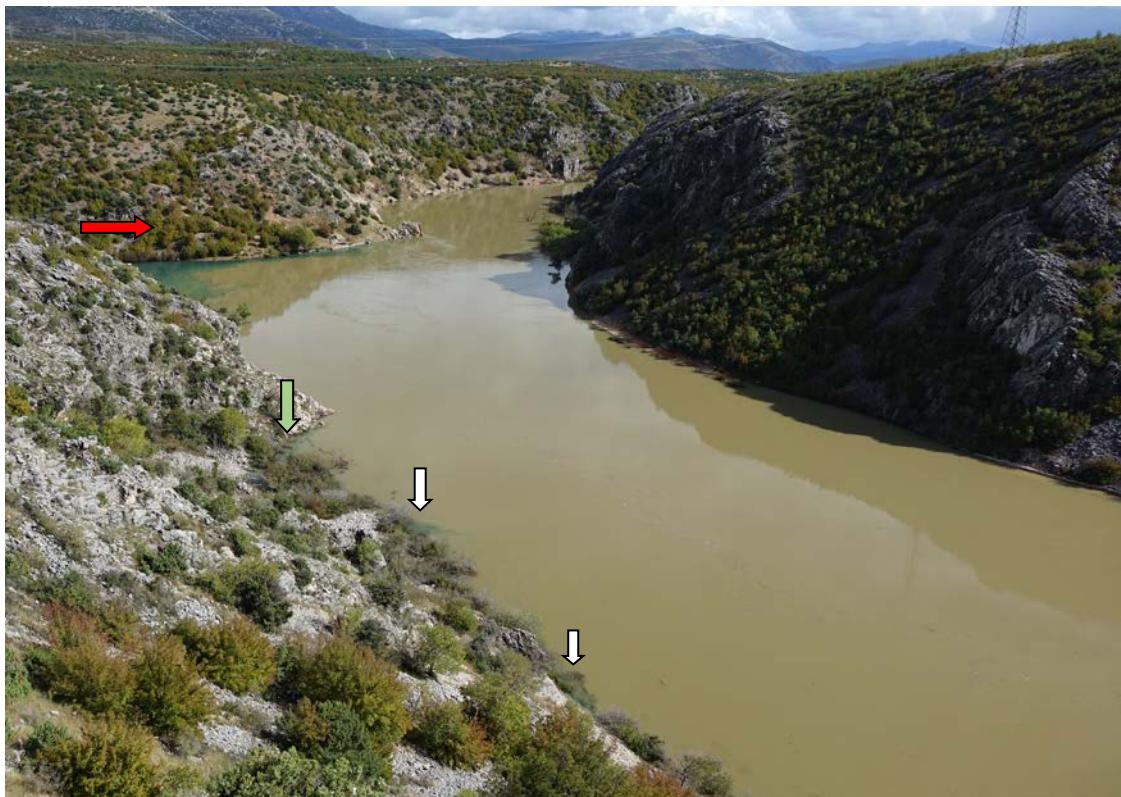
Fot. 23: U vrijeme visokog vodnog vala 16.10. pored velikog dotoka iz Čudine pećine u samoj Jurjevića dragi (crvena strelica), bila su vidljiva i dva mesta istjecanja neposredno nizvodno od opažanog izvora označenog zelenom strelicom.

U takvim uvjetima istjecanje podzemne vode moglo se primijetiti na još dva mesta neposredno nizvodno od ovog izvora (Fot. 23). Na tim mjestima istjecalo je nešto manje vode.

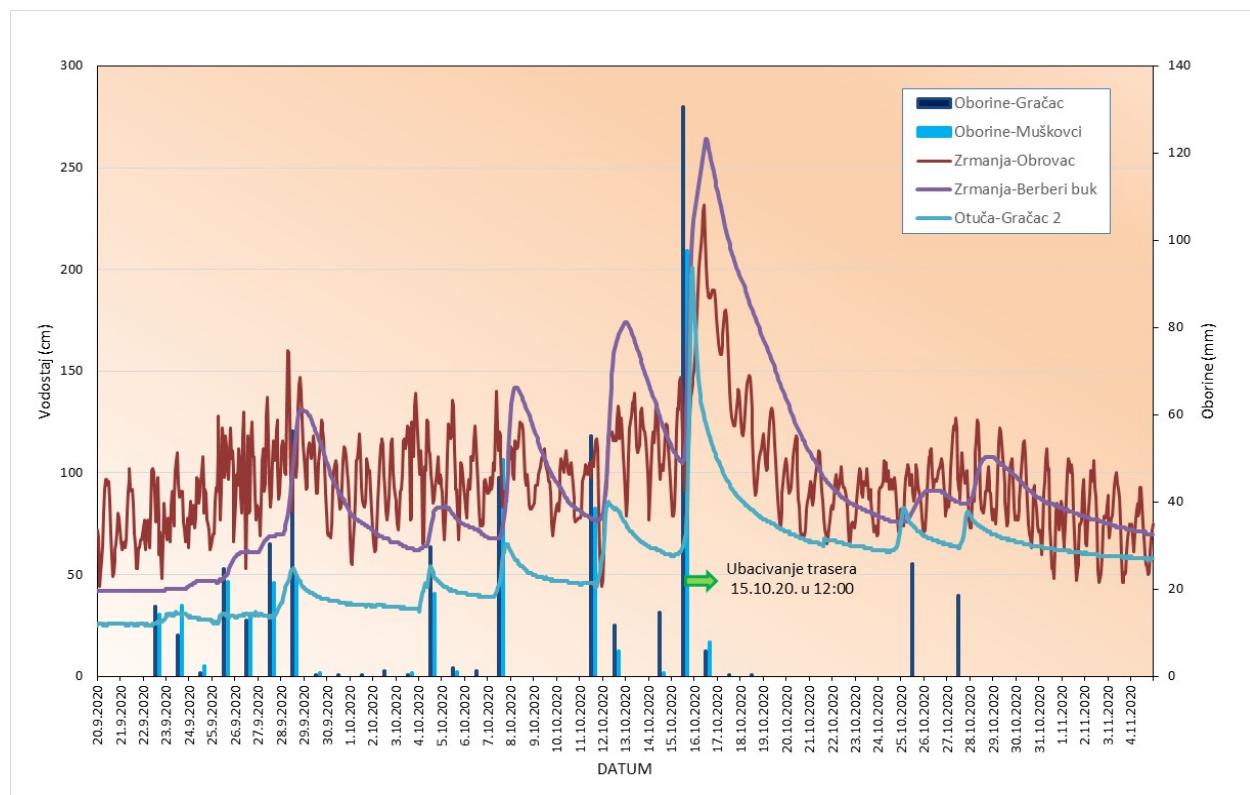
Slika 2: Dnevne oborine na kišomjernim postajama Gračac i Muškovci u usporedbi s nivogramima rijeke Zrmanje (vodomjeri Berberi buk i Obrovac) i Otuče (vodomjer Gračac 2).

Analiza hidroloških uvjeta u vrijeme trasiranja načinjena je na temelju podataka o oborinama izmjerjenim na kišomjernoj postaji Muškovci, te podacima o razinama vode na rijeci Zrmanji izmjerjenim na vodomjernim postajama Berberi buk i Obrovac. Kako je istaknuto u poglavlju o hidrogeološkim odnosima na širem razmatranom području, na stanje rijeke Zrmanje te izdašnost krških izvora na njenoj desnoj obali, uvelike utječu hidrološke prilike na području Velebita i Like u njihovom zaleđu. Zbog toga su u analizu uključeni i podaci o oborinama palim na području Gračaca kao i vodostaj rijeke Otuče. Podaci o dnevnim oborinama na spomenutim kišomjernim postajama preuzeti su sa stranice <https://pljusak.com/>, dok su satni podaci mjerjenja razine i Zrmanje dobiveni iz informatičkog sustava Hrvatskih voda. Nivogrami Zrmanje i Otuče, kao i podaci o dnevnim oborinama na kišomjerima u Gračacu i Muškovcima, prikazani su na Slici 2. Tablica izmjerjenih podataka dostupna je u digitalnom obliku (Prilog 2_Vodostaji i oborine.xlsx).

Dinamika i koncentracije istjecanja trasera na kontinuirano opažanim izvorima (mjerni instrumenti) u usporedbi s hidrološkim uvjetima prikazana je na slici 8. Za prikaz hidroloških uvjeta korišten je nivogram Zrmanje na vodomjeru Berberi buk. Ovaj nivogram je korište radi bolje preglednosti, budući da je nivogram za vodomjer Zrmanje u Obrovcu opterećen utjecajem morskih mijena i radom RHE Velebit, što je vidljivo na slici 2 u poglavlju 5.

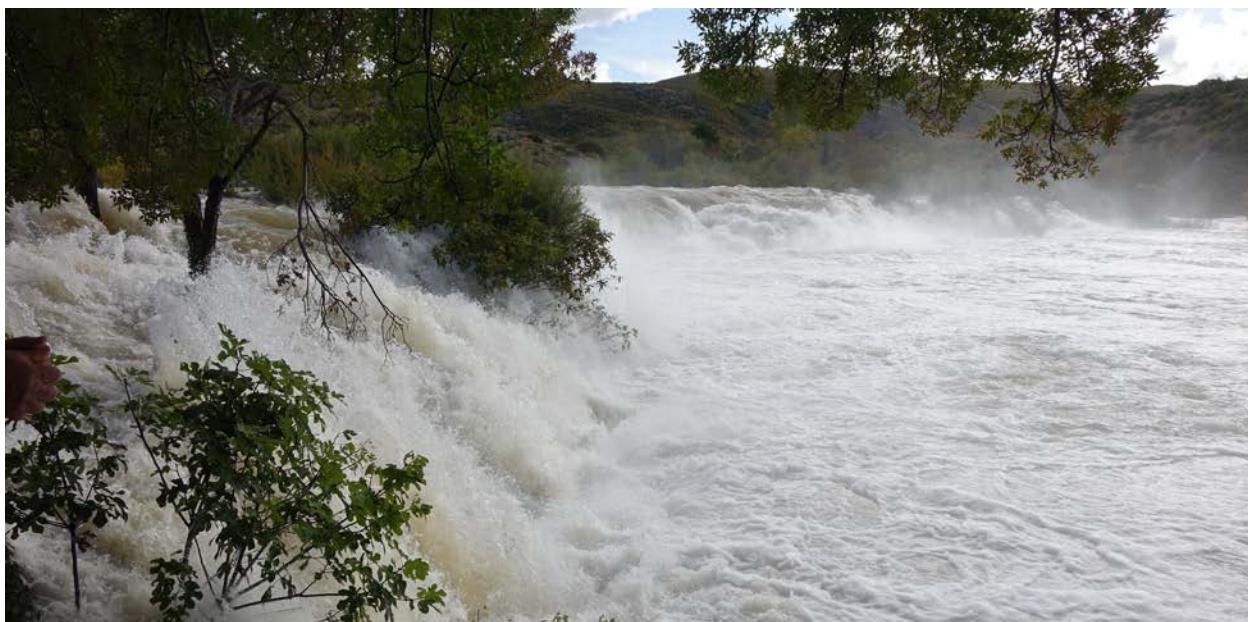
Fot. 25: Visoki vodni val na Berberi buku.

Na sam dan ubacivanja trasera 15.10.2020. na području Obrovca palo je 97,6 mm kiše, a u Gračacu izmjereno je čak 130,6 mm. Ove oborine imale su za posljedicu pojavu ekstremno visokog vodnog vala na Zrmanji narednog dana (Fot. 24 i 25).

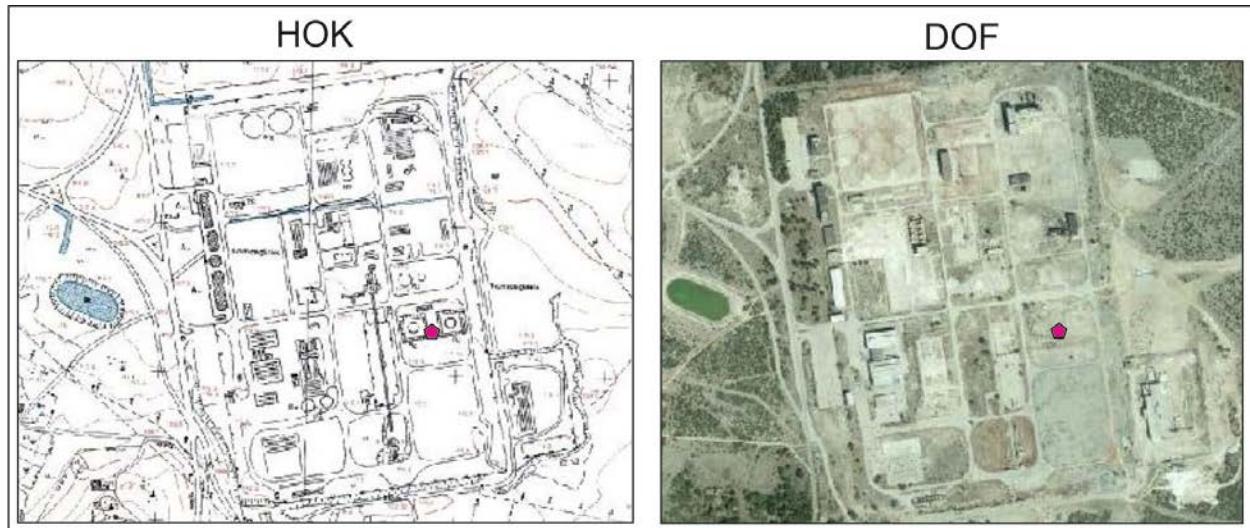
Slika 3: Položaj mesta ubacivanja boje na Osnovnoj državnoj karti i ortofoto snimci

Trasirana upojna jama nalazi se u krugu bivše Tvornice glinice oko 1 km sjeverno od korita rijeke Zrmanje. Jama je duboka 4 m, a iskopana je na prostoru između betonskih tankvana nekadašnjih spremnika goriva (Slika 3; elementi položaja: x 433968; y 4897180; z 117 m n.m.).

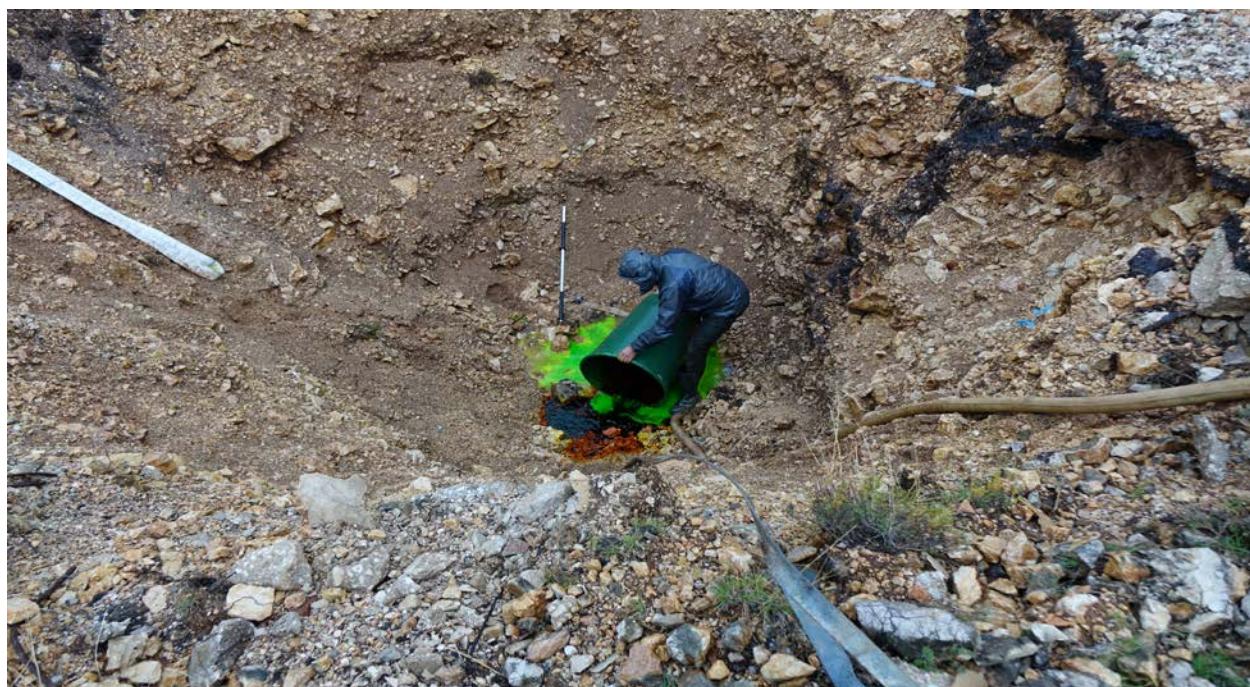
Fot. 26: Izlijevanje trasera u dnu upojne jame 15.10.2020. u 12:00

Trasiranje je izvedeno s 10 kg uranina (Na-florescein) otopljenog u 150 L vode uz dodatak 5 kg NaOH za bolju topljivost boje. Neposredno prije trasera u jamu je upušteno 5 m³ čiste vode, a otopina trasera upuštena je 15.10.2020. godine u 12 sati (Fot. 26). Nakon toga traser je ispran i potisnut u podzemlje nalijevanjem 115 m³ vode. Voda je do upojne jame dopremana cjevovodom od vatrogasnih crijeva s hidrantu javnog vodovoda, udaljenog cca 200 m. Protok nalijevanja bio je 4 L/s.
