**UTVRĐIVANJA ZONE ONEČIŠĆENJA UGLJKOVODICIMA DESNE
OBALE ZRMANJE NIZVODNO OD OBROVCA**

Broj: 053/20

Zagreb, studeni 2020.

**HRVATSKI GEOLOŠKI INSTITUT
Zavod za hidrogeologiju i inženjersku geologiju
10000 Zagreb, Sachsova 2**

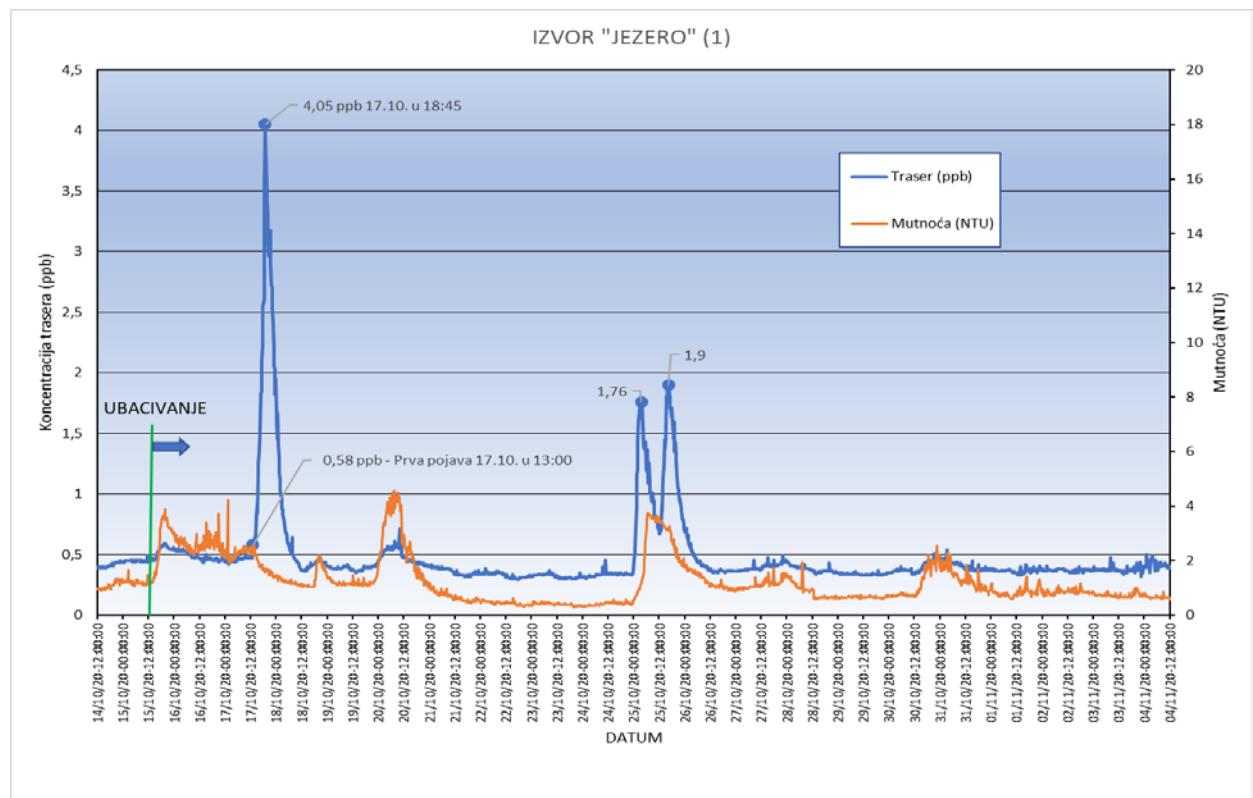
Slika 4: Krivulja istjecanja trasera i mutnoće vode na izvoru Jezero.

Druga pojava boje registrirana je na izvoru Jezero 49 sati nakon ubacivanja (17.10. u 13:00). S obzirom na to da je izvor od mesta ubacivanja trasera udaljen oko 2030 m, proizlazi da je maksimalna prividna brzina toka iznosila 1,15 cm/s. Uz vrlo nagli porast koncentracije (Slika 4), njena maksimalna vrijednost od 4,05 ppb (0,00405 mg/L) zabilježena je istoga dana 17.10. u 18:45, dakle 54,75 sati nakon ubacivanja trasera. Prividna brzina nailaska maksimalne koncentracije bila je 1,03 cm/s. Usljedio je njen nagli pad, te je traser praktički prestao istjecati već naredni dan. Traser se ponovo pojavio s nailaskom slijedećeg vodnog vala 25.10., u dva istaknuta pika s koncentracijama od 1,76 i 1,9 ppb. Nakon 26.10. pojave trasera više nisu zabilježene.

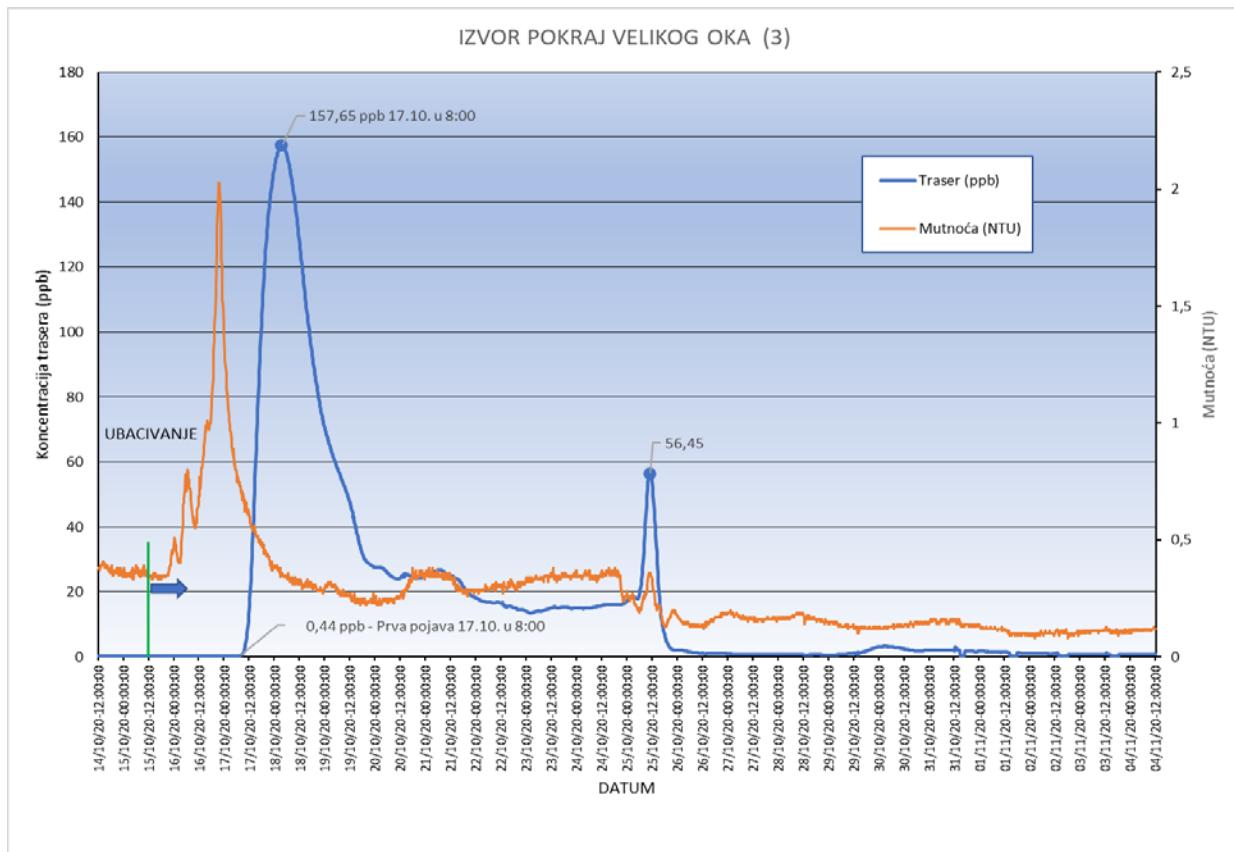
Slika 5: Krivulja istjecanja trasera i mutnoće vode na izvoru pokraj Velikog oka

Prva pojava boje registrirana je na izvoru kod Velikog oka svega 44 sata nakon ubacivanja (17.10. u 8:00). S obzirom na to da je izvor od mjesta ubacivanja trasera udaljen oko 1930 m, proizlazi da je maksimalna prividna brzina toka iznosila 1,22 cm/s. Uz vrlo nagli porast koncentracije (Slika 5), njena maksimalna vrijednost od čak 157,65 ppb (0,15765 mg/L) zabilježena je 18.10. u 3:30, dakle 63,5 sati nakon ubacivanja trasera. Prividna brzina nailaska maksimalne koncentracije bila je 0,84 cm/s. Usljedio je njen, u prvo vrijeme dosta nagli, a podom postupni pad, sve do nailaska slijedećeg vodnog vala 25.10. (Slika 8). U drugom nailasku maksimalna koncentracija dosegnula je 56,45 ppb (0,05654 mg/l). Valja istaknuti da u razdoblju

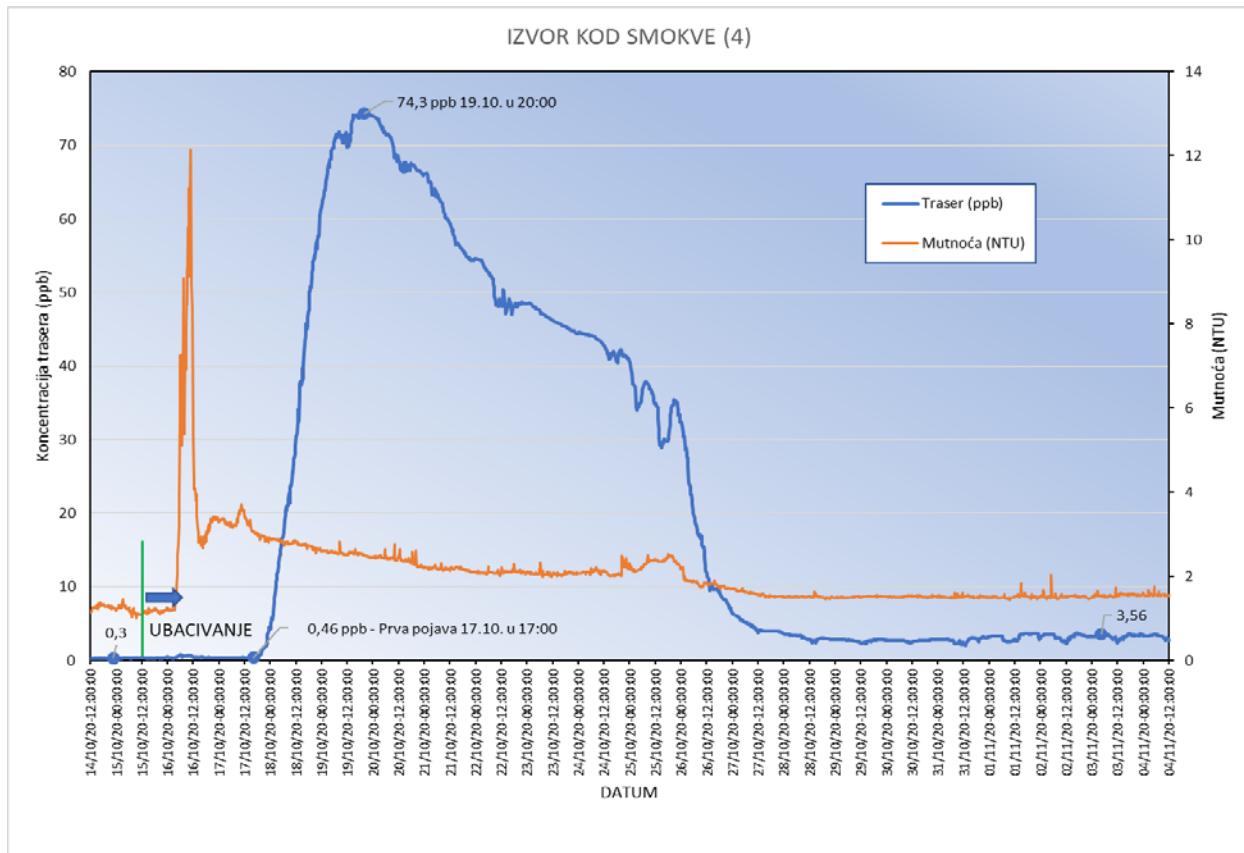
Slika 6: Krivulja istjecanja trasera i mutnoće vode na izvoru Smokva

pri čemu treba voditi računa o činjenici da je ovo izvor najbliži mjestu ubacivanja trasera. Može se pretpostaviti da Smokva predstavlja glavno mjesto dreniranja podzemnih voda s prostora Tvornice glinice. Kada je traser ubacivan njegov najveći dio usmjeren je prema ovom izvoru. Kako je neposredno nakon toga došlo do naglog podizanja razine podzemnih voda (ekstremni vodni val 16.10.) on je samo nastavio potiskivati već usmjereni traser prema izvoru. Vjerojatno je propusna moć vodonosnika u neposrednom zaleđu ovog izvora ograničena, što ima za posljedicu dugotrajnost istjecanja trasera. Zbog istog razloga prva pojava trasera nešto kasni za pojavom na udaljenijim izvorima Jezero i Veliko oko. Premda je i maksimalna zabilježena koncentracija na Velikom oku duplo veća od koncentracije na Smokvi, njegovo je trajanje znatno kraće. Na Velikom oku val visoke koncentracije praktički je već prošao i prije nego je Smokva dosegla svoj maksimum (Slika 8). Kada se uzme u obzir i razlika u izdašnosti (Smokva je znatno jači izvor), može se zaključiti da su na Smokvi istekle daleko najveće količine ubačenog trasera. To vrlo dobro objašnjava zapažanja prema kojima se na ovom izvoru javljaju najveće količine onečišćenja ugljikovodicima.

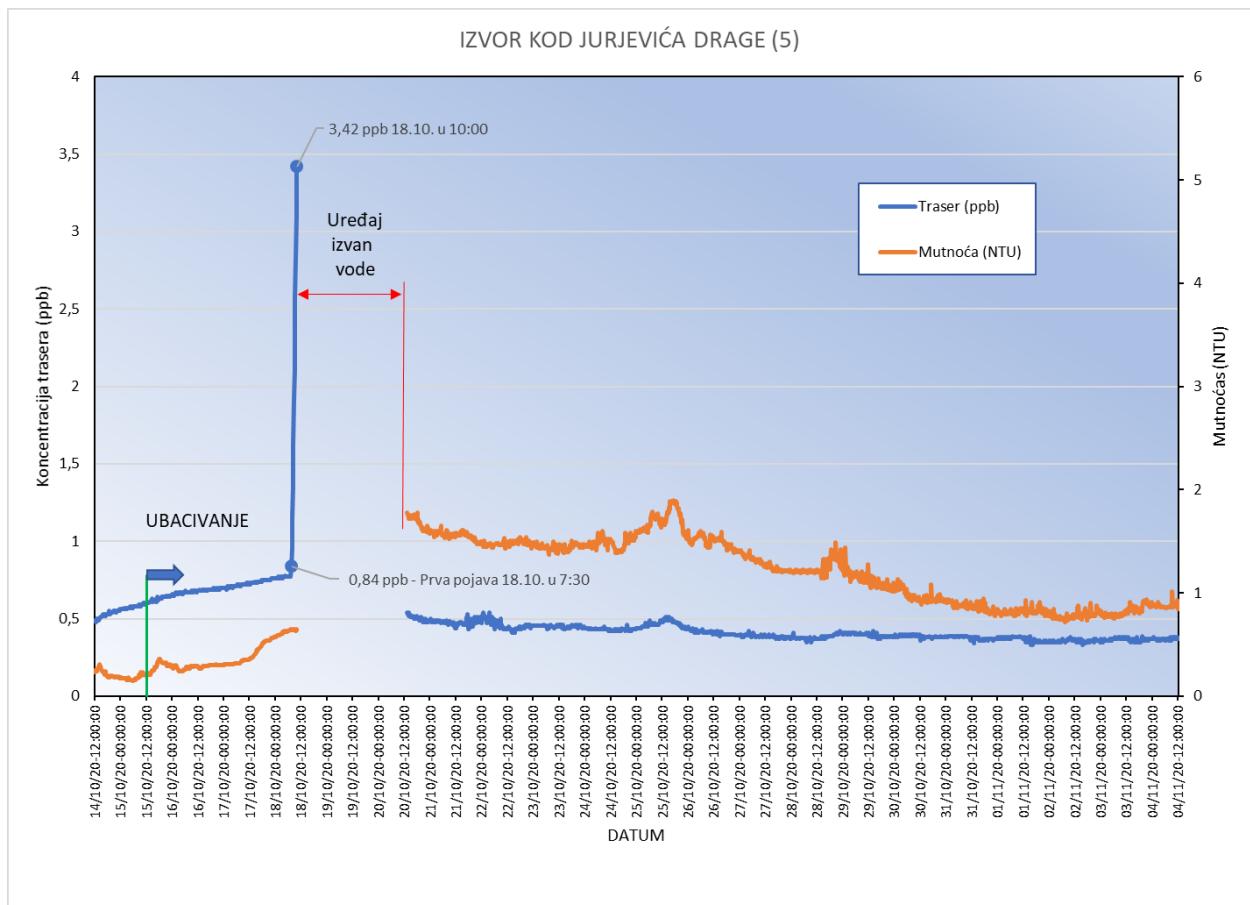
Slika 7: Krivulja istjecanja trasera i mutnoće vode na izvoru kod Jurjevića drage.

Premda je tijekom opažanja u odsutnom trenutku došlo do prekida mjerena zbog pada razine na izvoru (mjerni instrument je ostao na suhom), pouzdano je uhvaćen trenutak nailaska boje (Slika 7). Prva pojava boje registrirana je 67,5 sati nakon ubacivanja (18.10. u 7:30). S obzirom na udaljenost od mjesta ubacivanja trasera, proizlazi da je maksimalna prividna brzina toka iznosila 0,91 cm/s. Dva i pol sata kasnije zabilježena koncentracija već je dosegla 3,42 ppb (0,00342 mg/L), što je nažalost bio zadnji izmjereni podatak. Tijekom obilaska koji je uslijedio dva dana kasnije instrument je premješten dublje u korito Zrmanje, međutim daljnje istjecanje trasera nije registrirano. Očito se kompletna pojava trasera odigrala u vrijeme prekida mjerena. Bez obzira na vrlo kratak zabilježeni interval istjecanja trasera, njegova koncentracija je visoka i nedvojbeno potvrđuje vezu ovog izvora s mjestom ubacivanja.

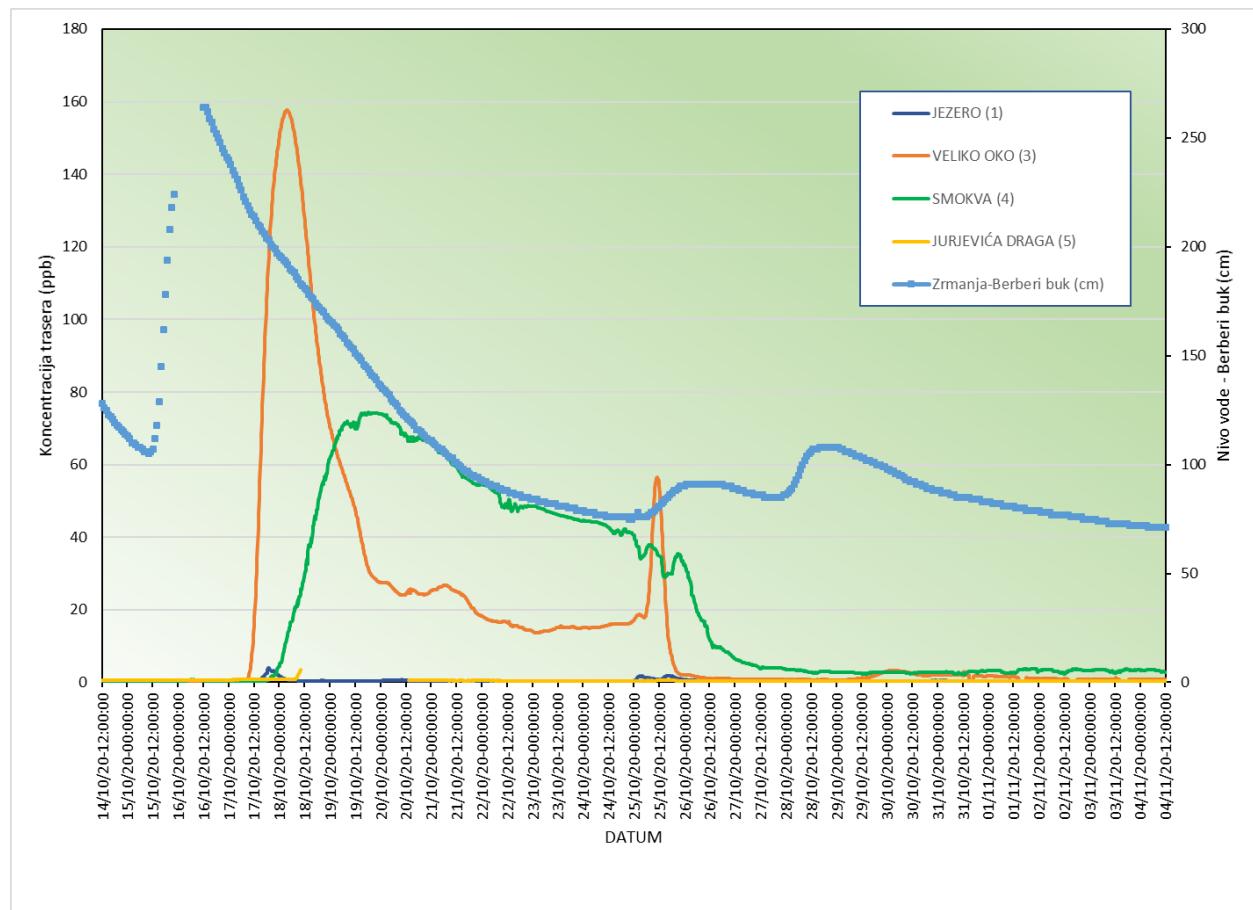
Slika 8: Usporedni prikaz krivulja istjecanja trasera i nivograma Zrmanje na vodomjeru Berberi buk.

Dinamika i koncentracije istjecanja trasera na kontinuirano opažanim izvorima (mjerni instrumenti) u usporedbi s hidrološkim uvjetima prikazana je na slici 8. Za prikaz hidroloških uvjeta korišten je nivogram Zrmanje na vodomjeru Berberi buk. Ovaj nivogram je korište radi bolje preglednosti, budući da je nivogram za vodomjer Zrmanje u Obrovcu opterećen utjecajem morskih mijena i radom RHE Velebit, što je vidljivo na slici 2 u poglavlju 5.

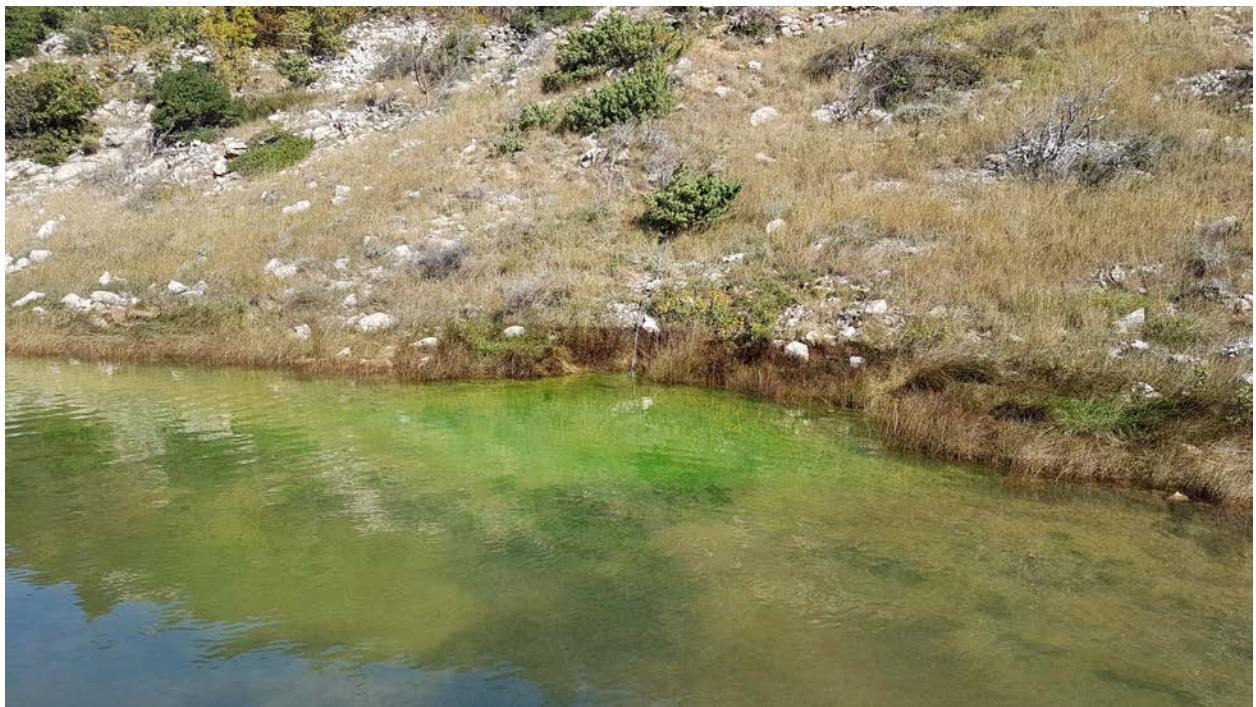
Fot. 27: Istjecanje trasera (25 ppb) na izvoru kod Velikog oka 20.10.2020. Oko izvora vidljivi tragovi mazuta od posljednjeg incidenta.

Istjecanje trasera na izvoru kod Velikog oka vidljivo je na naslovni elaborata i na slici 27. Fotografije su snimljene 20.10. oko 12:45 sati kada je koncentracija trasera bila „svega“ 25 ppb (0,025 mg/L). Možemo samo zamisliti kako je to izgledalo u vrijeme nailaska maksimalne koncentracije od 157 ppb.

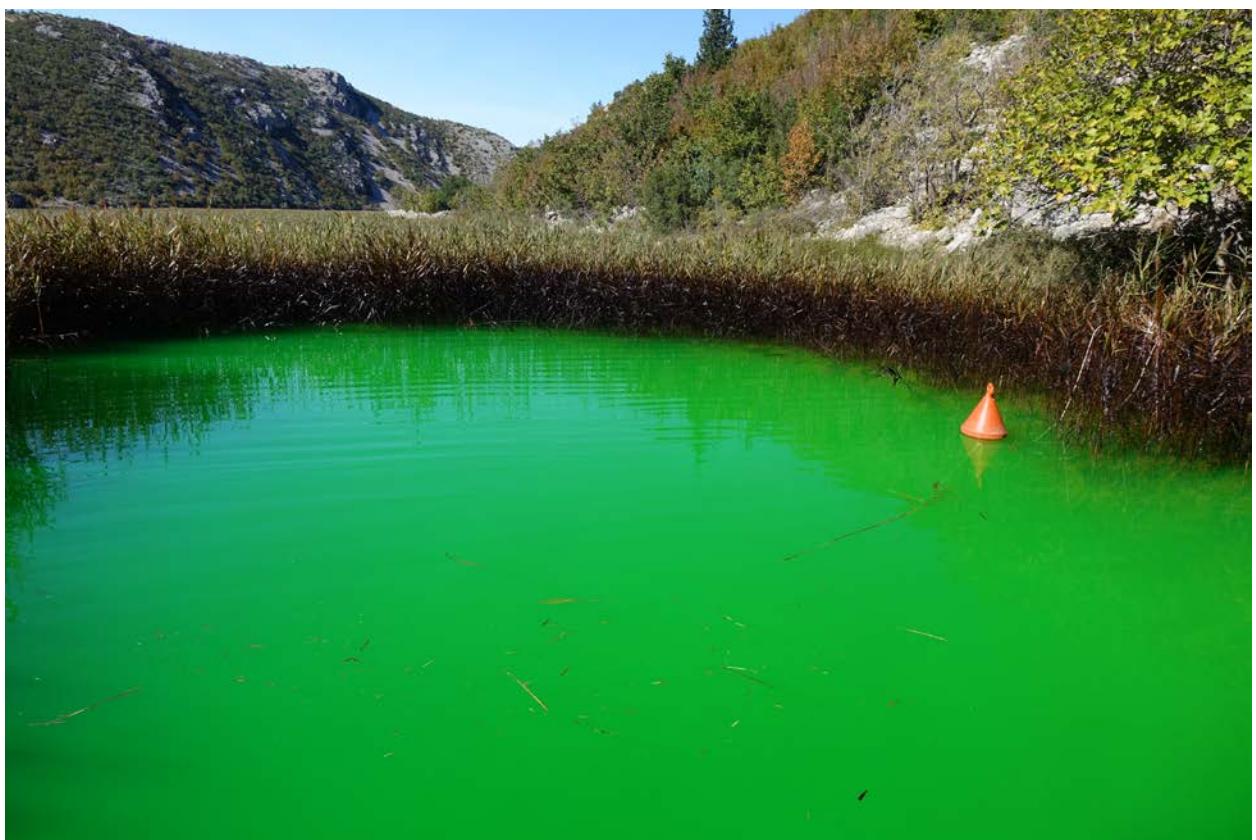
Fot. 28: Izrazito visoka koncentracija trasera u izvoru Smokva. U vrijeme snimanja fotografije iznosila je 67 ppb.

Istjecanje trasera na izvoru Smokva vidljivo je na fotografiji 28, koja je snimljena 20.10. oko 14 sati, kada je koncentracija trasera bila oko 67 ppb (0,067 mg/L).
