# SUSTAVNO ISPITIVANJE HIDROMORFOLOŠKIH ELEMENTA KAKVOĆE U RIJEKAMA U 2020. GODINI

Ocjene hidromorfološkog stanja odsječaka površinskih vodnih  
tijela tekućica i kartografski prikaz u HTRS 96 projekciji  
(Monitoring lokacija Prioriteta 2)

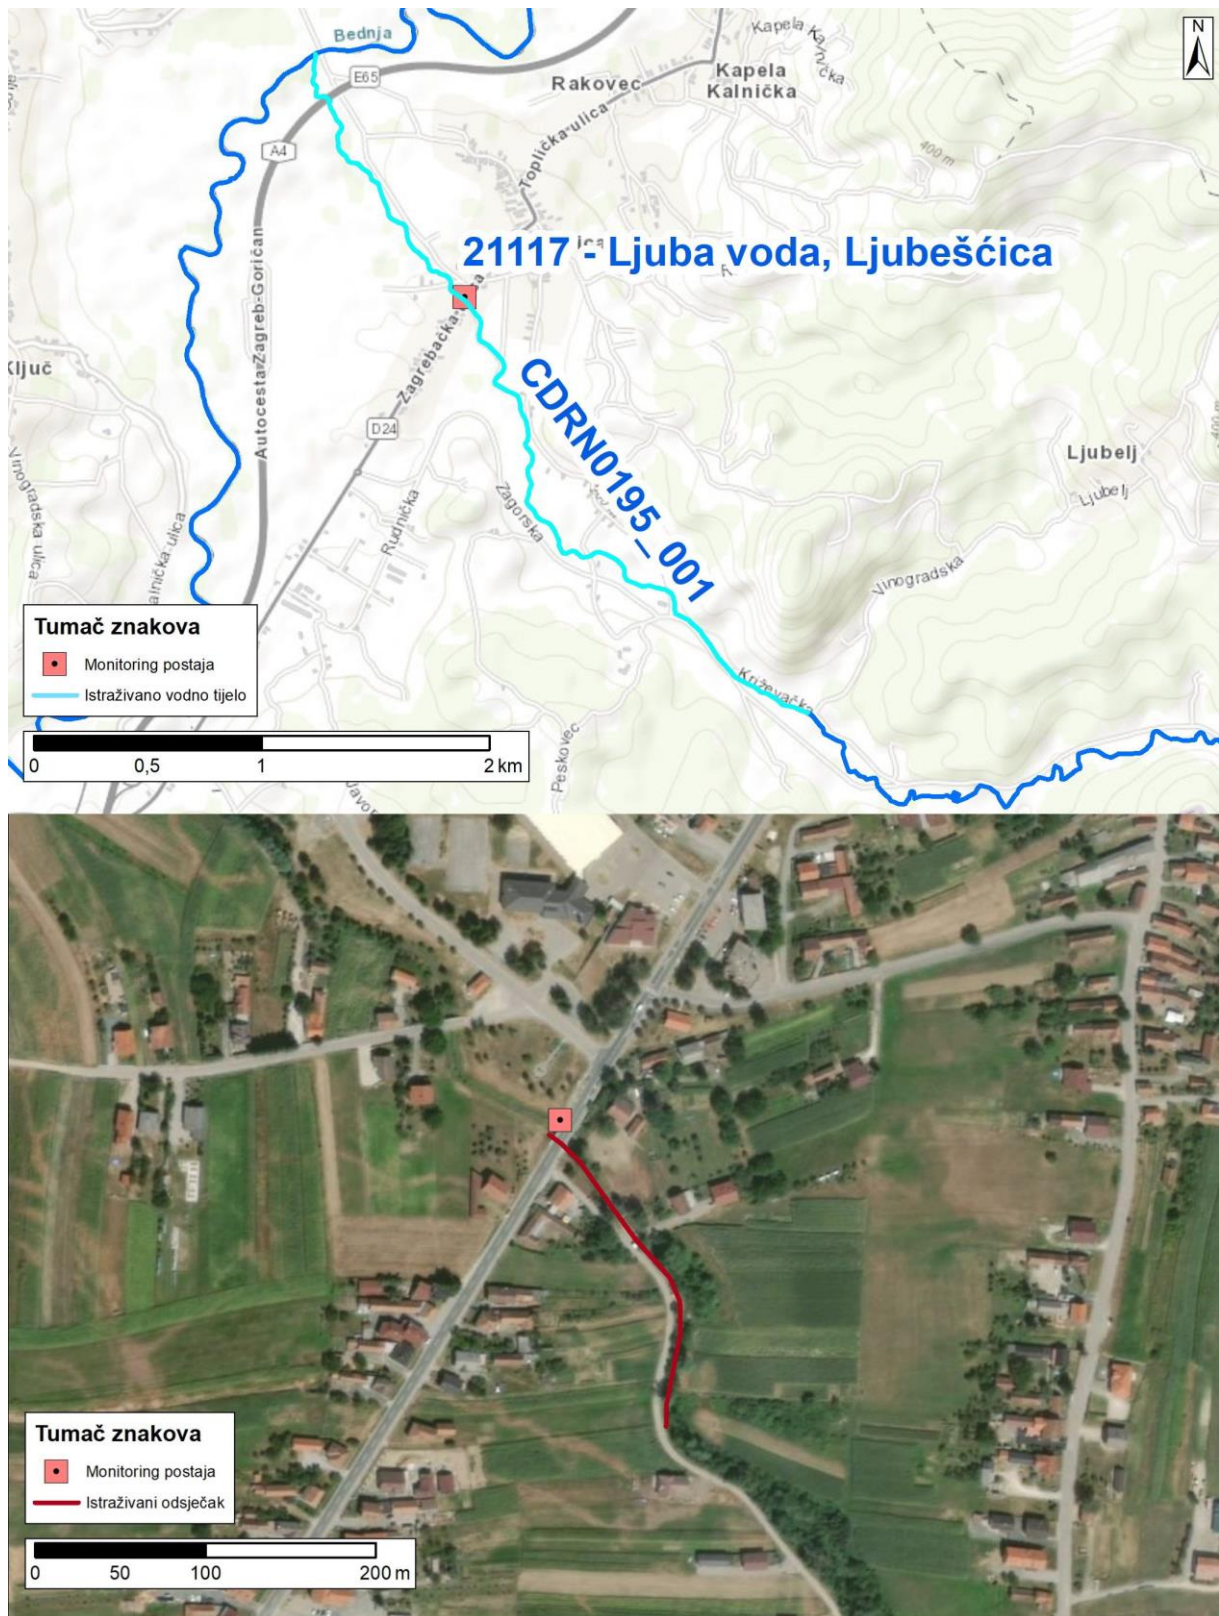
Slika 12.2: Prikaz monitoring postaje, istraživanog odsječka i vodnog tijela

Morfološko stanje na odsječku je umjereno promijenjeno. Obale su umjereno promijenjene, obrasle gotovo prirodnom priobalnom vegetacijom. Erozijsko-sedimentacijski procesi odražavaju gotovo prirodno stanje. Stupanj lateralnog kretanja korita i povezanost s poplavnom zonom su djelomično ograničeni (uz lijevu obalu duž cijelog odsječka je cesta).

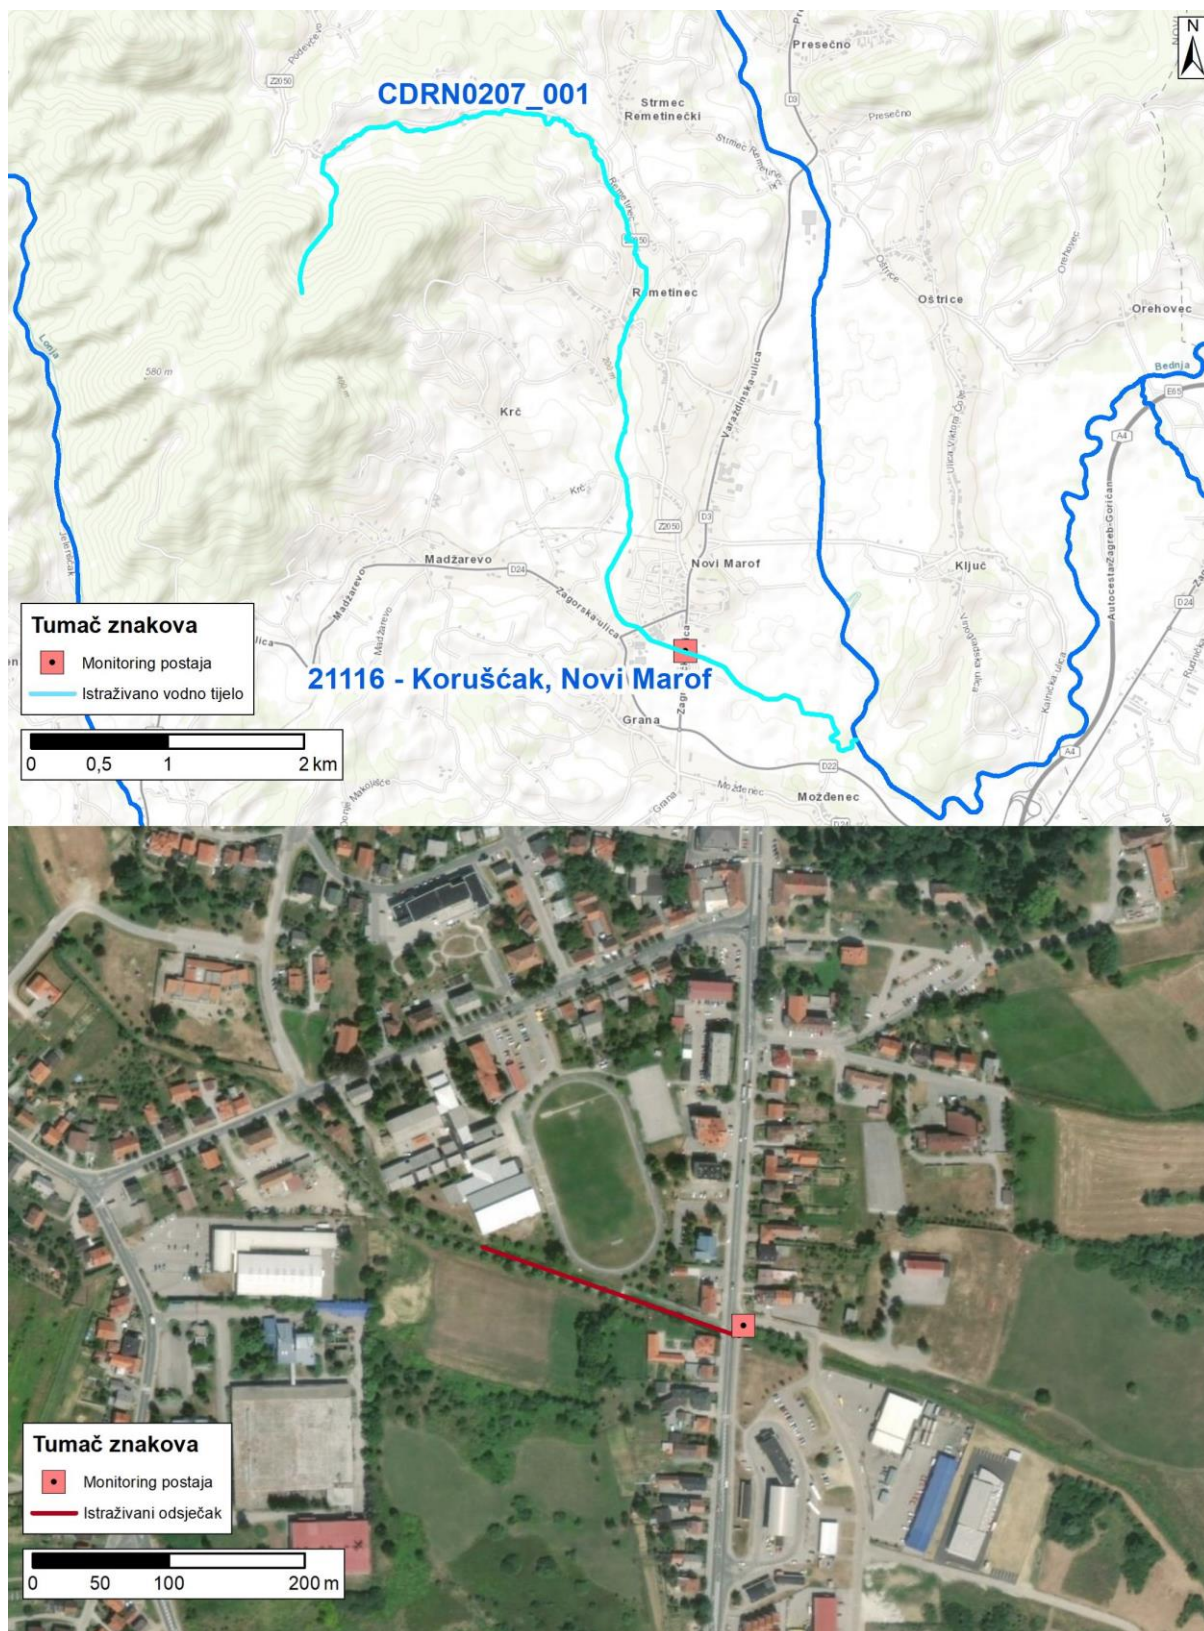
Slika 13.2: Prikaz monitoring postaje, istraživanog odsječka i vodnog tijela

Morfološko stanje odsječka je u umjereno promijenjeno. Obale su umjereno promijenjene, obrasle promijenjenom priobalnom vegetacijom koja se kosi. Erozijsko-sedimentacijski procesi odražavaju gotovo prirodno stanje. Stupanj lateralnog kretanja korita i povezanost s poplavnom zonom su djelomično ograničeni (visoka obala).

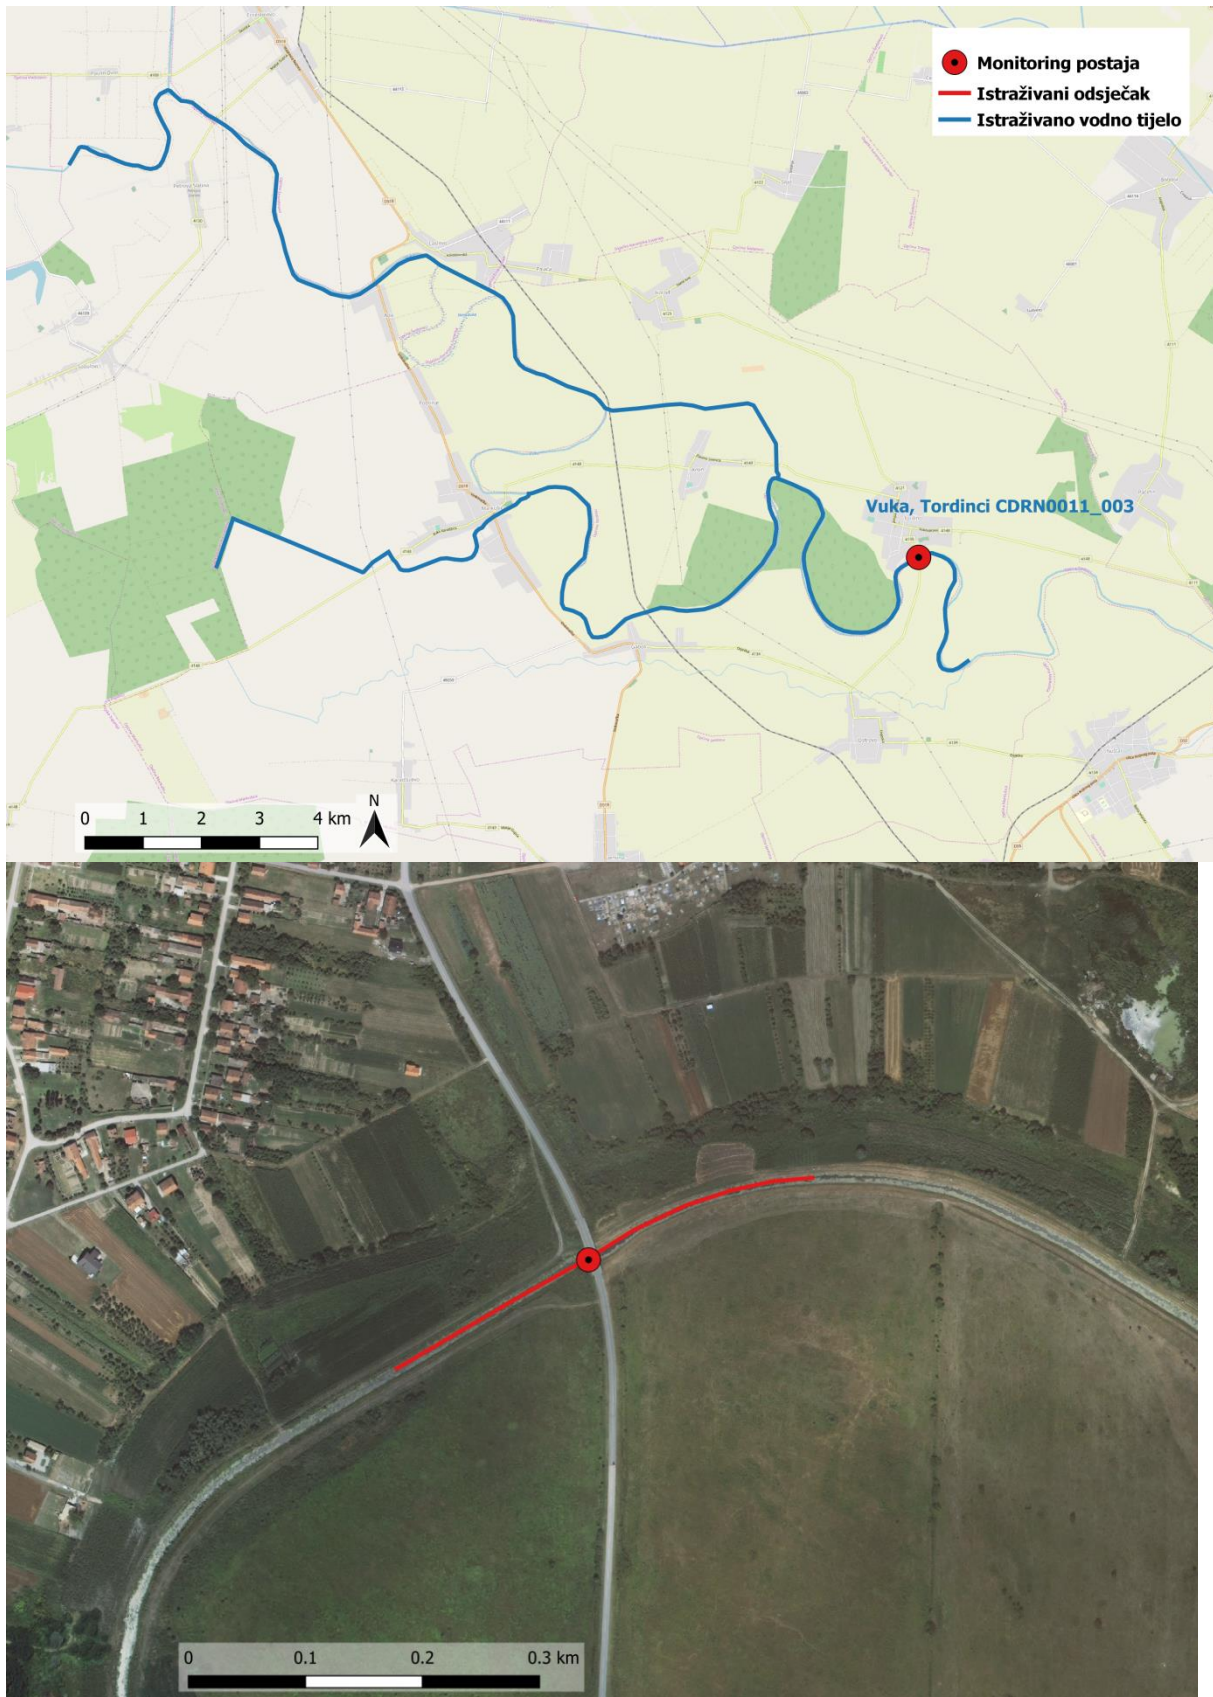
Slika 15.2: Prikaz monitoring postaje, istraživanog odsječka i vodnog tijela

Morfološko stanje odsječka i vodnog tijela je u velikoj mjeri promijenjeno. Obale su u velikoj mjeri promijenjene, a priobalna vegetacija je u potpunosti promijenjena, tj. uklanja se. Erozijsko-sedimentacijski procesi odražavaju u umjereno promijenjeno stanje. Lateralna povezanost rijeke s poplavnim područjem je u potpunosti ograničena.

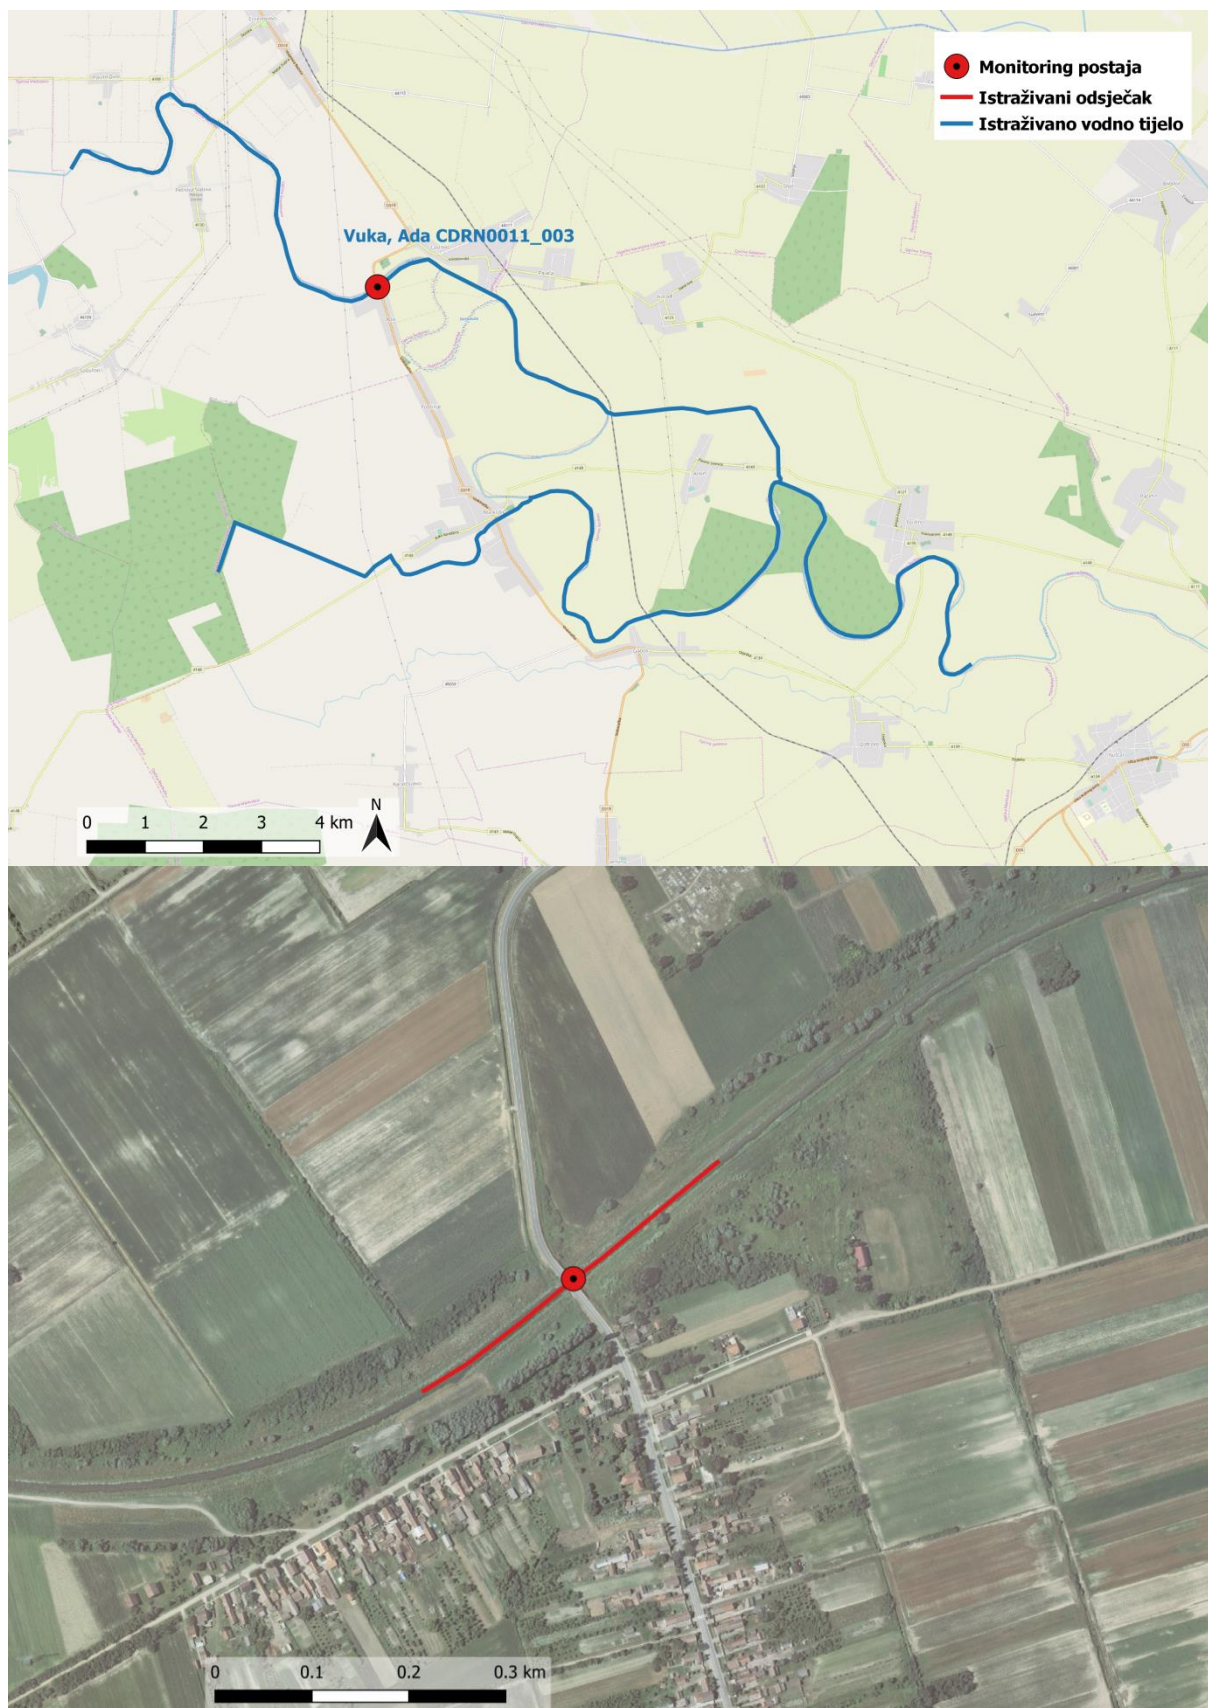
Slika 16.2: Prikaz monitoring postaje, istraživanog odsječka i vodnog tijela

Morfološko stanje odsječka i vodnog tijela je u velikoj mjeri promijenjeno. Obale su u velikoj mjeri promijenjene, a priobalna vegetacija je u potpunosti promijenjena, tj. uklanja se. Erozijsko-sedimentacijski procesi odražavaju u umjereno promijenjeno stanje. Lateralna povezanost rijeke s poplavnim područjem je u potpunosti ograničena.

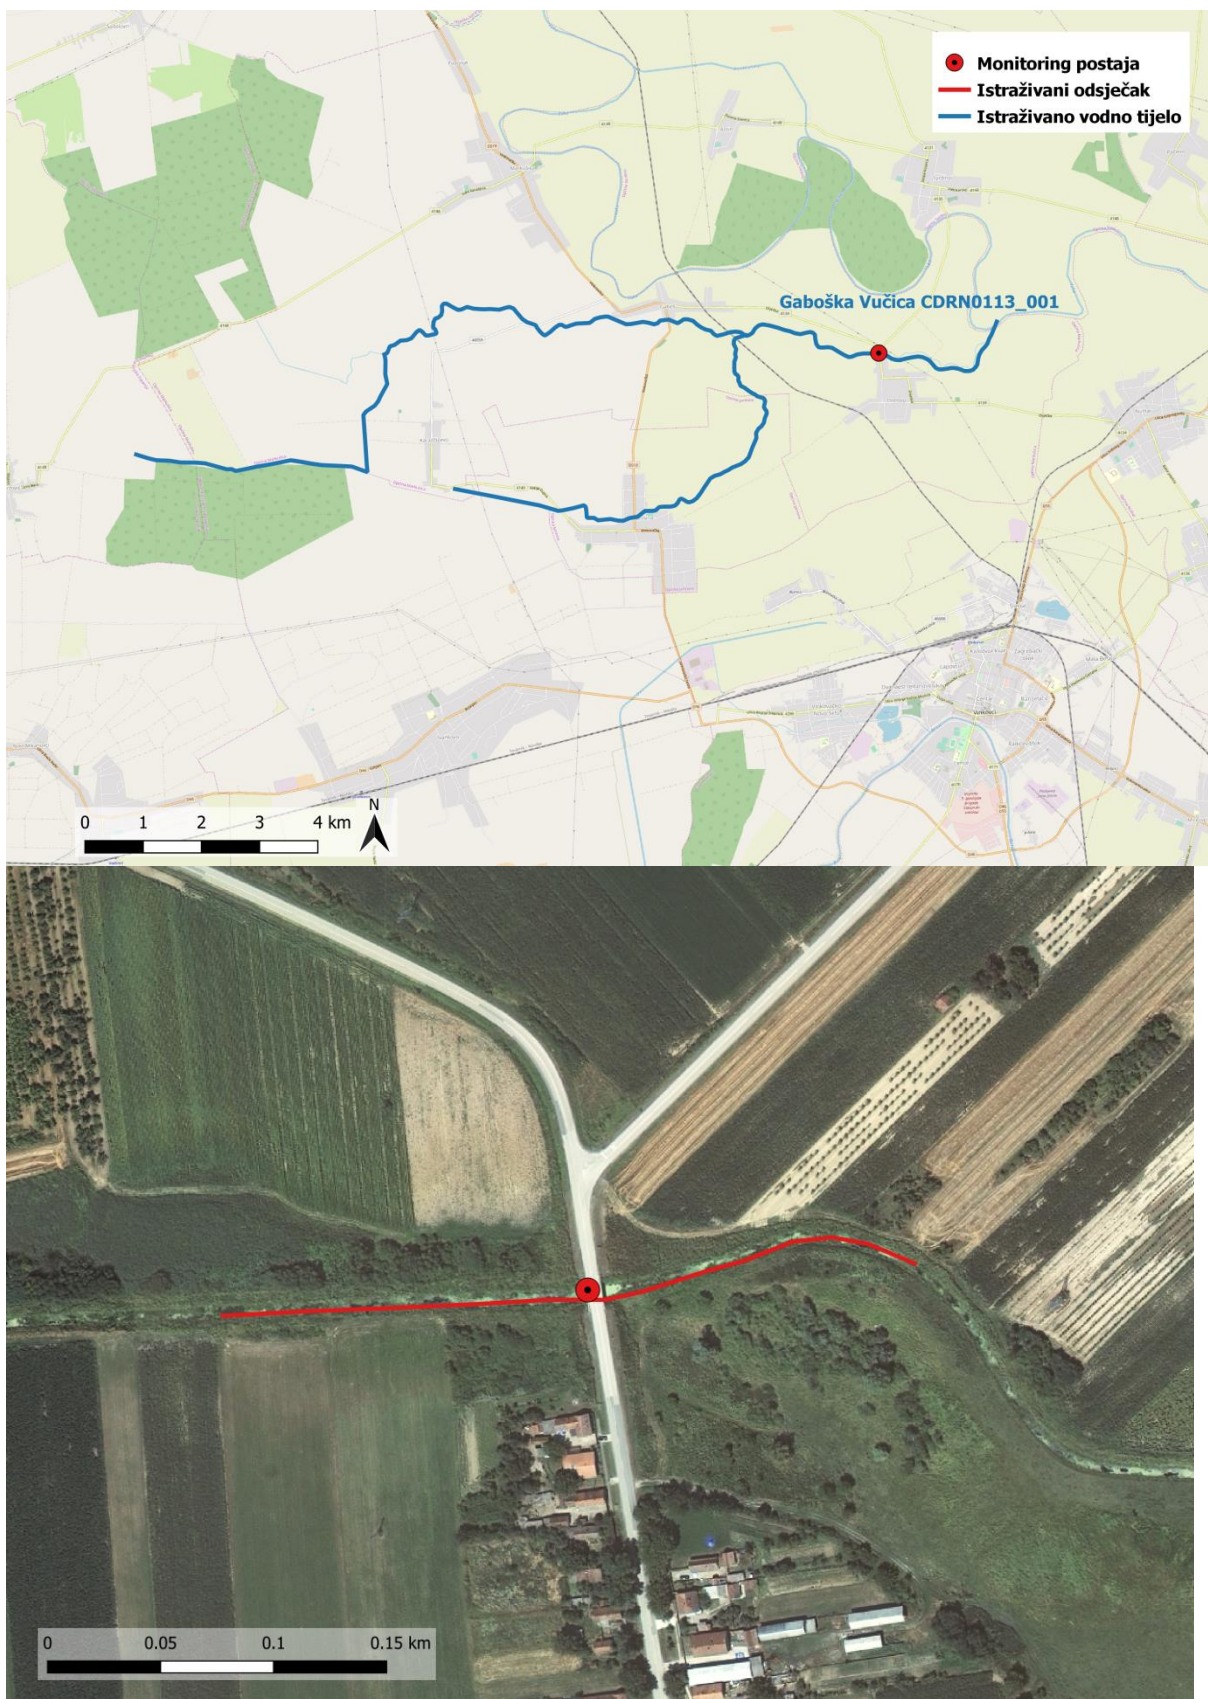
Slika 17.2: Prikaz monitoring postaje, istraživanog odsječka i vodnog tijela

Morfološko stanje odsječka i vodnog tijela je umjereno promijenjeno. Obale su u velikoj mjeri promijenjene, a priobalna vegetacija je u potpunosti promijenjena, tj. uklanja se. Erozijsko-sedimentacijski procesi odražavaju u umjereno promijenjenostanje. Lateralna povezanost rijeke s poplavnim područjem je u potpunosti ograničena.

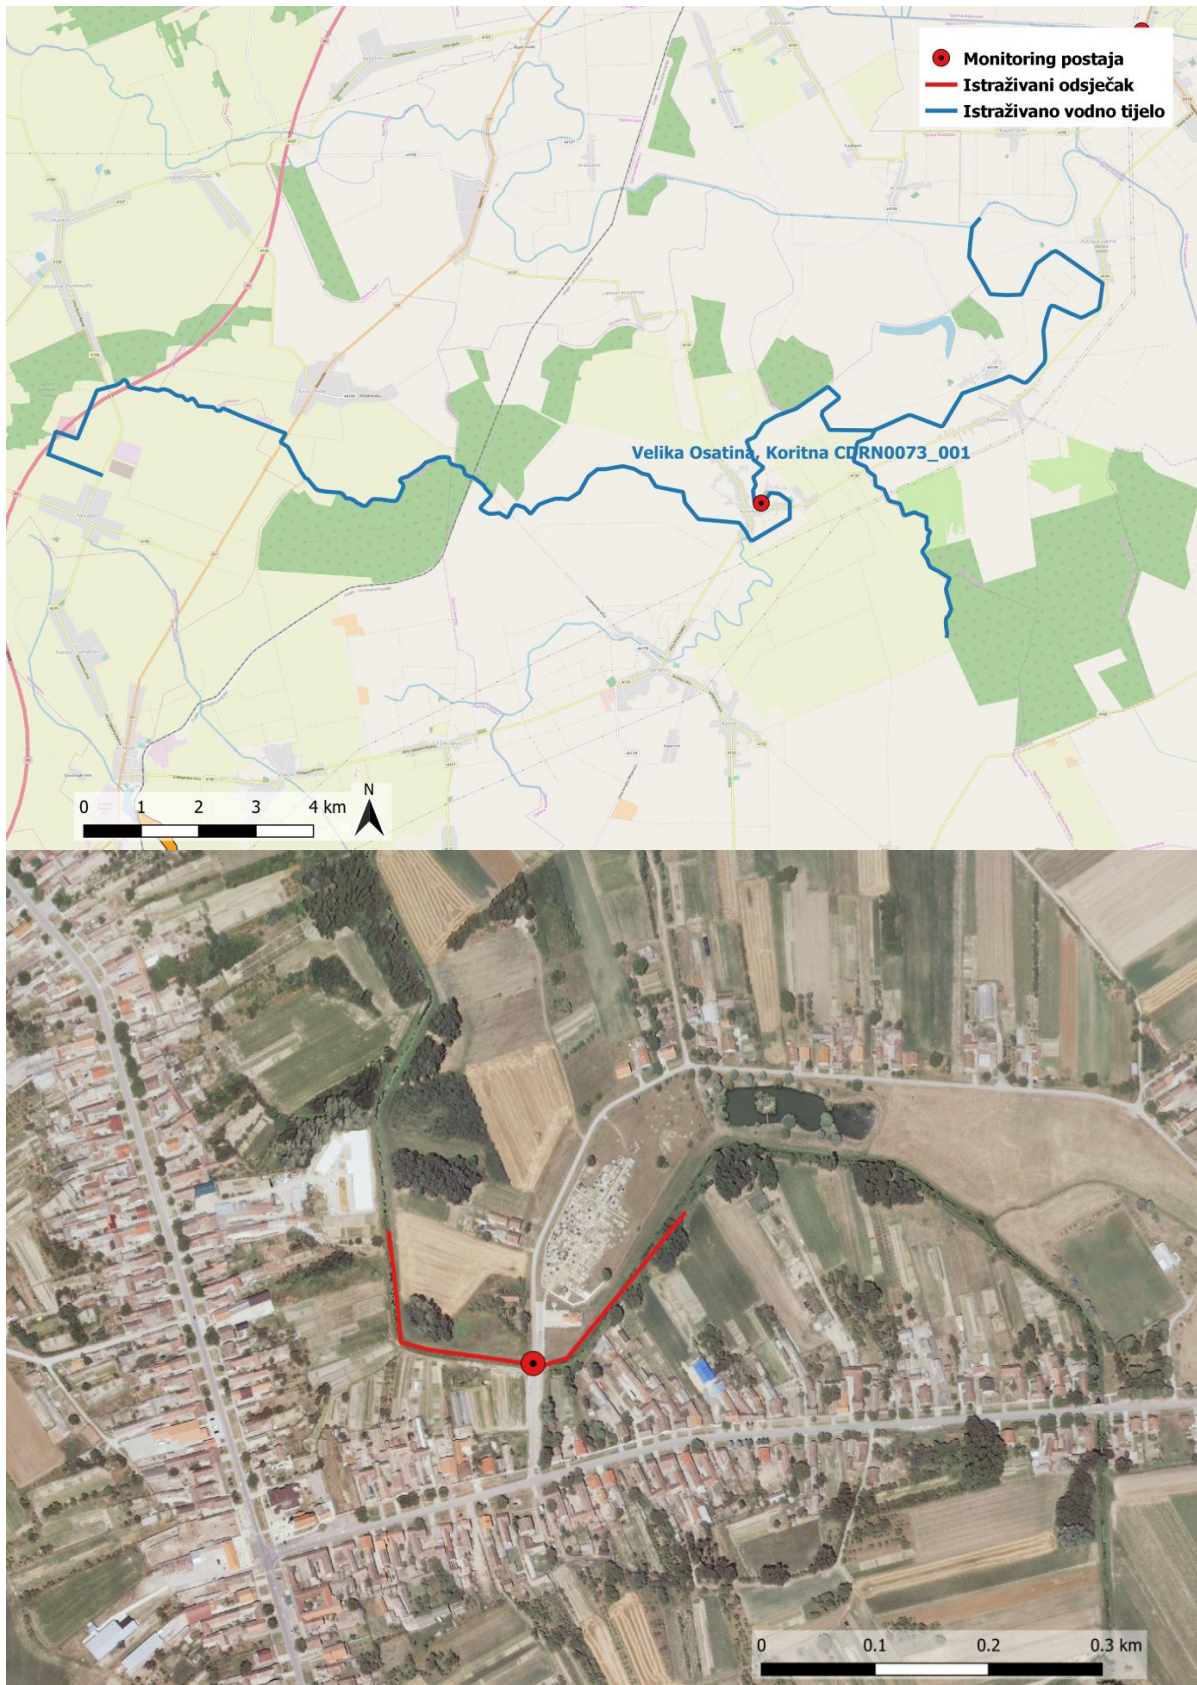
Slika 18.2: Prikaz monitoring postaje, istraživanog odsječka i vodnog tijela

Morfološko stanje odsječka i vodnog tijela je u velikoj mjeri promijenjeno. Obale su u velikoj mjeri promijenjene, a priobalna vegetacija je u potpunosti promijenjena, tj. uklanja se. Erozijsko-sedimentacijski procesi odražavaju umjereno promijenjeno stanje. Lateralna povezanost rijeke s poplavnim područjem je u potpunosti ograničena.

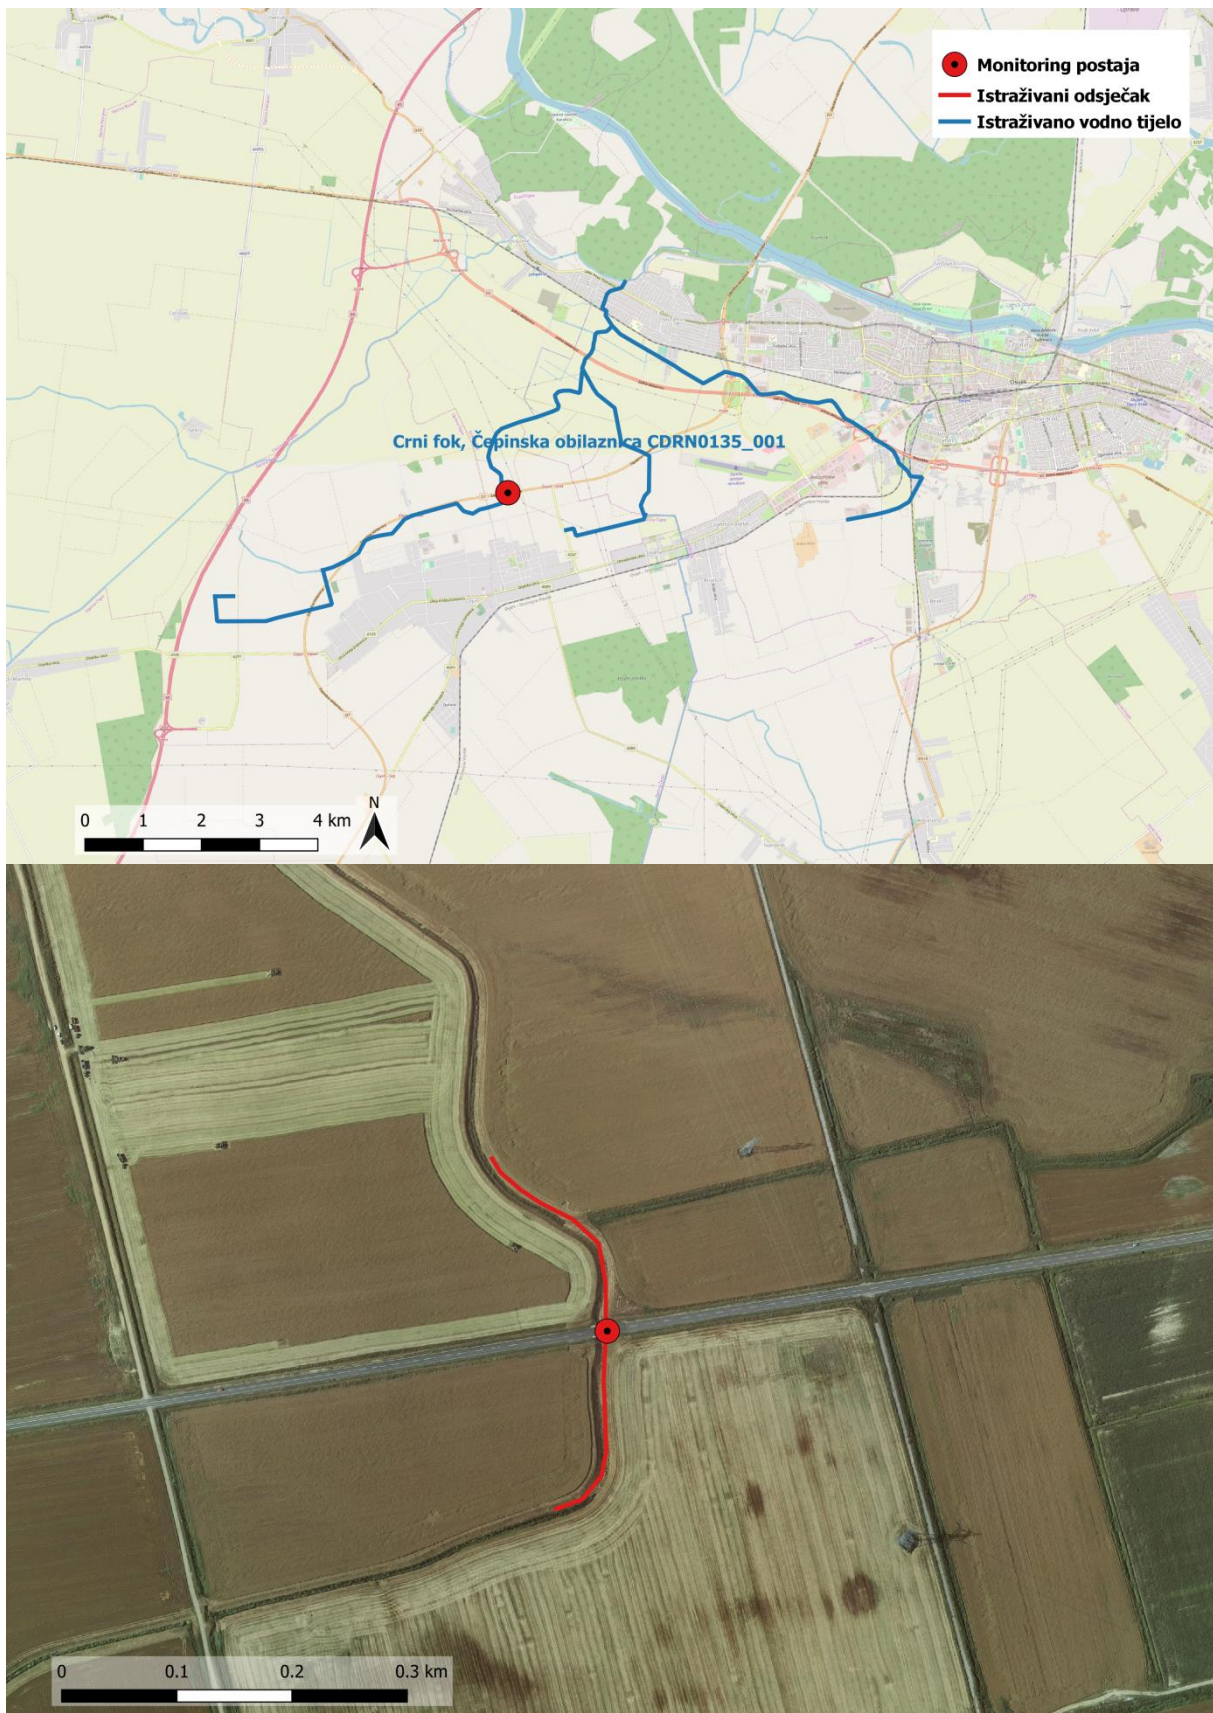
Slika 20.2: Prikaz monitoring postaje, istraživanog odsječka i vodnog tijela

Morfološko stanje odsječka i vodnog tijela je u velikoj mjeri promijenjeno. Obale su u velikoj mjeri promijenjene, a priobalna vegetacija je u potpunosti promijenjena, tj. uklanja se. Erozijsko-sedimentacijski procesi odražavaju umjereno promijenjeno stanje. Lateralna povezanost rijeke s poplavnim područjem je u potpunosti ograničena.

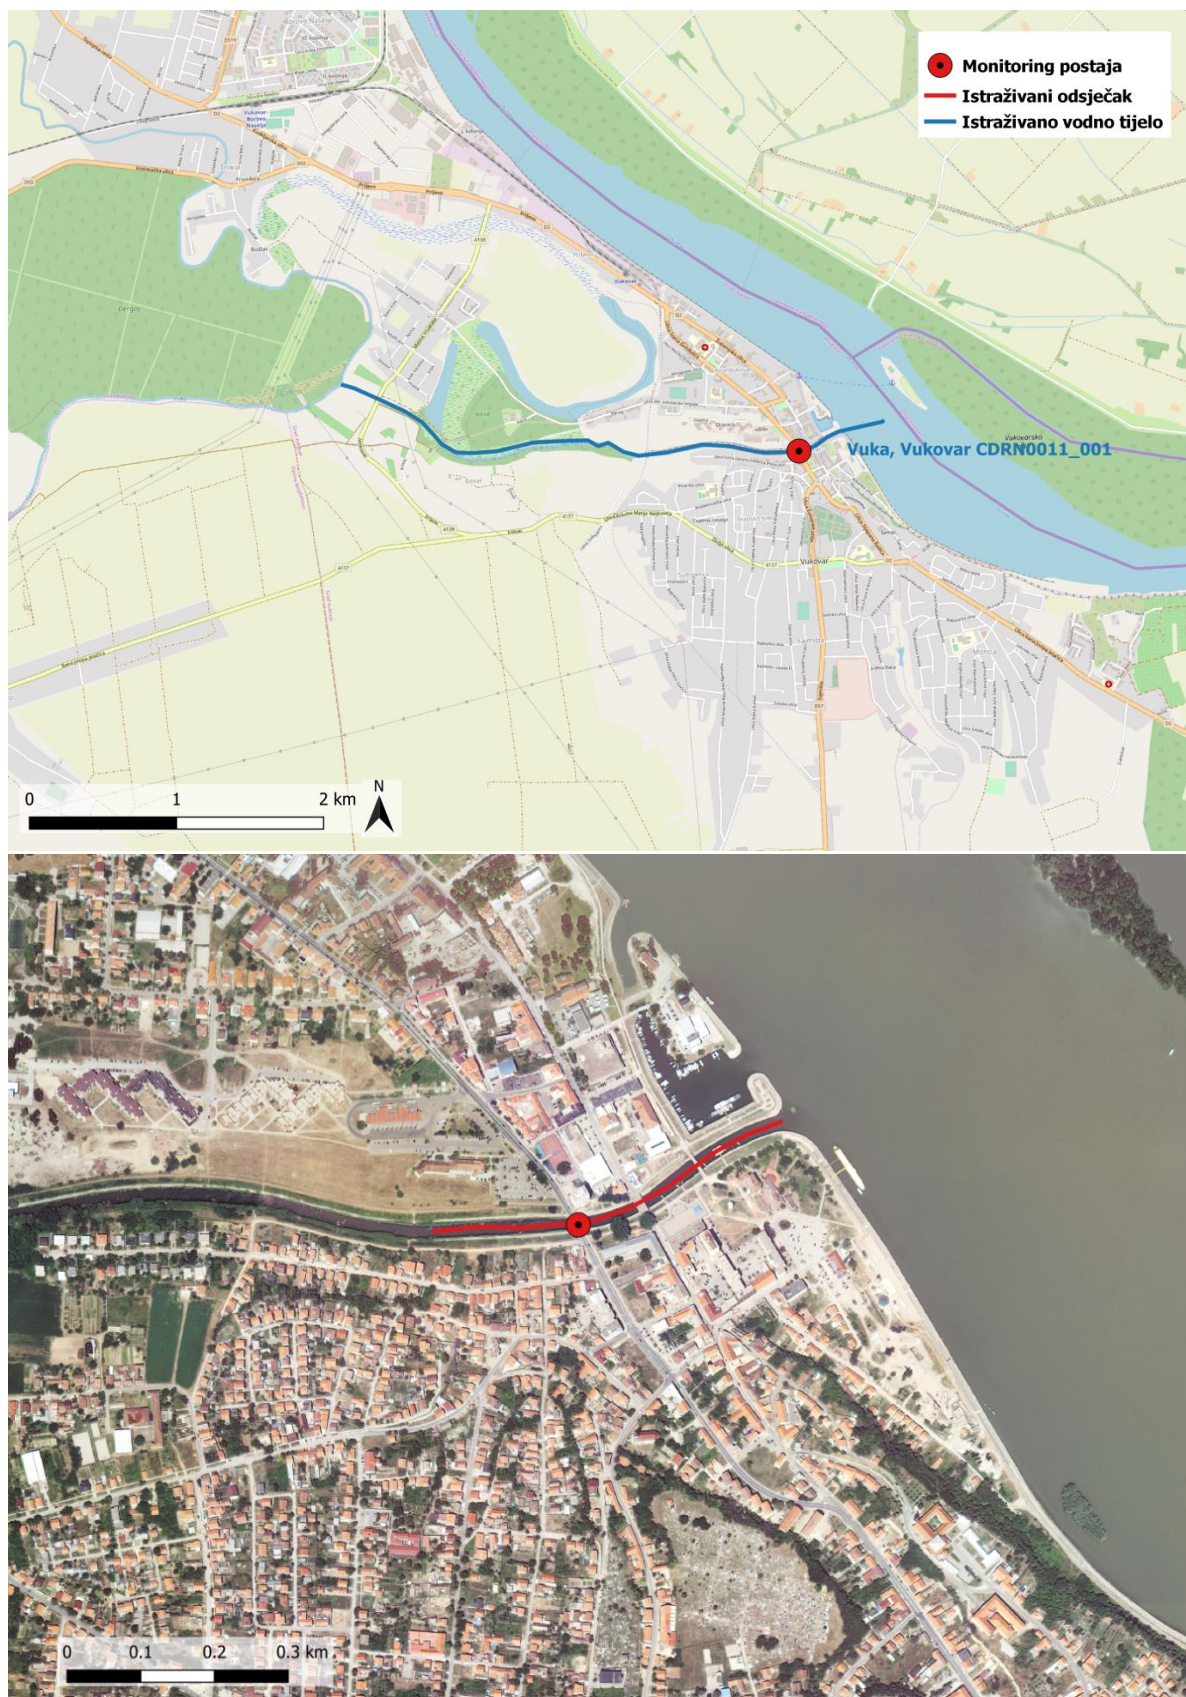
Slika 23.2: Prikaz monitoring postaje, istraživanog odsječka i vodnog tijela

Morfološko stanje odsječka i vodnog tijela je u velikoj mjeri promijenjeno. Obale su u izrazito promijenjene, a priobalna vegetacija na odsječku je u potpunosti promijenjena, tj. uklanja se, dok se na cijeloj duljini vodnog tijela ponajviše održava košnjom u koritu. Erozijsko-sedimentacijski procesi odražavaju izrazito promijenjeno stanje. Lateralna povezanost rijeke s poplavnim područjem je u potpunosti ograničena.

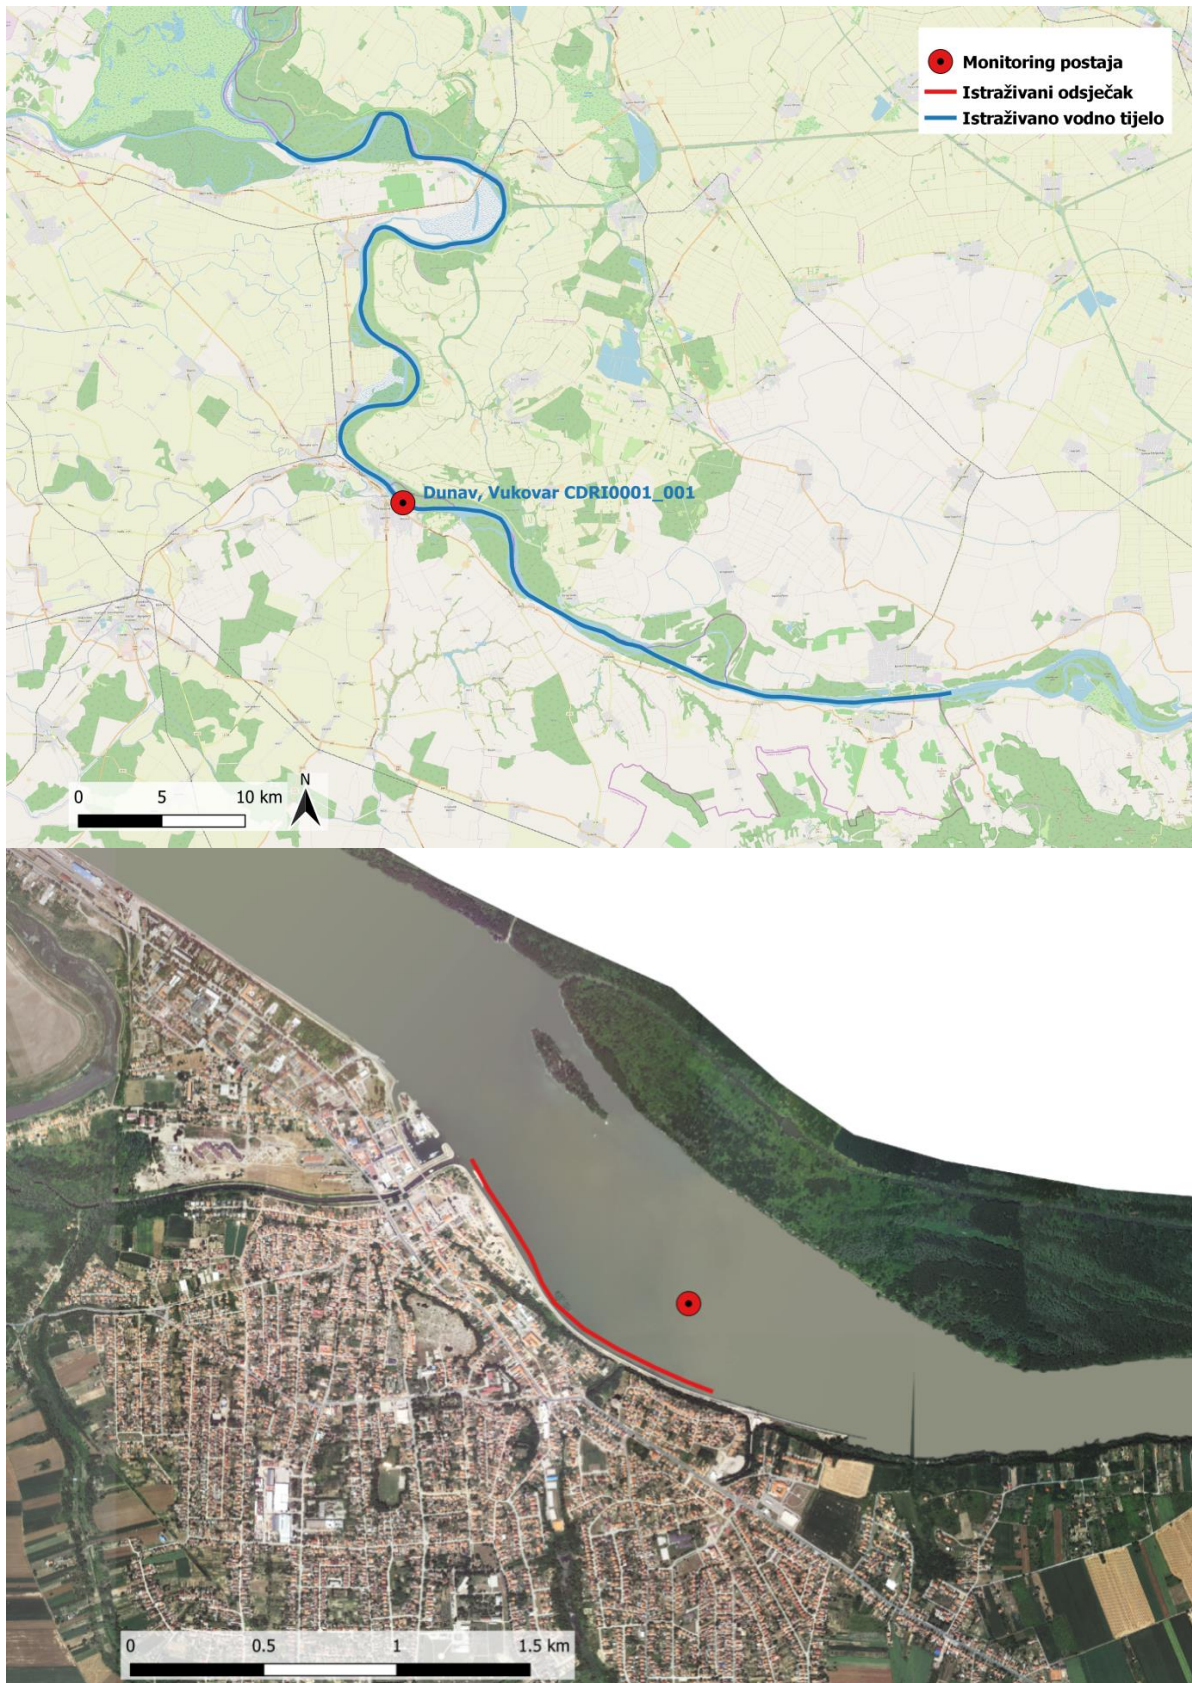
Slika 24.2: Prikaz monitoring postaje, istraživanog odsječka i vodnog tijela

Budući da je morfološko stanje vodnog tijela neznatno promijenjeno, prvenstveno zbog prirodnijeg stanja obala i manje ograničenosti lateralnog kretanja korita i povezanosti s poplavnom zonom na cijeloj duljini vodnog tijela, odsječak nije reprezentativan.

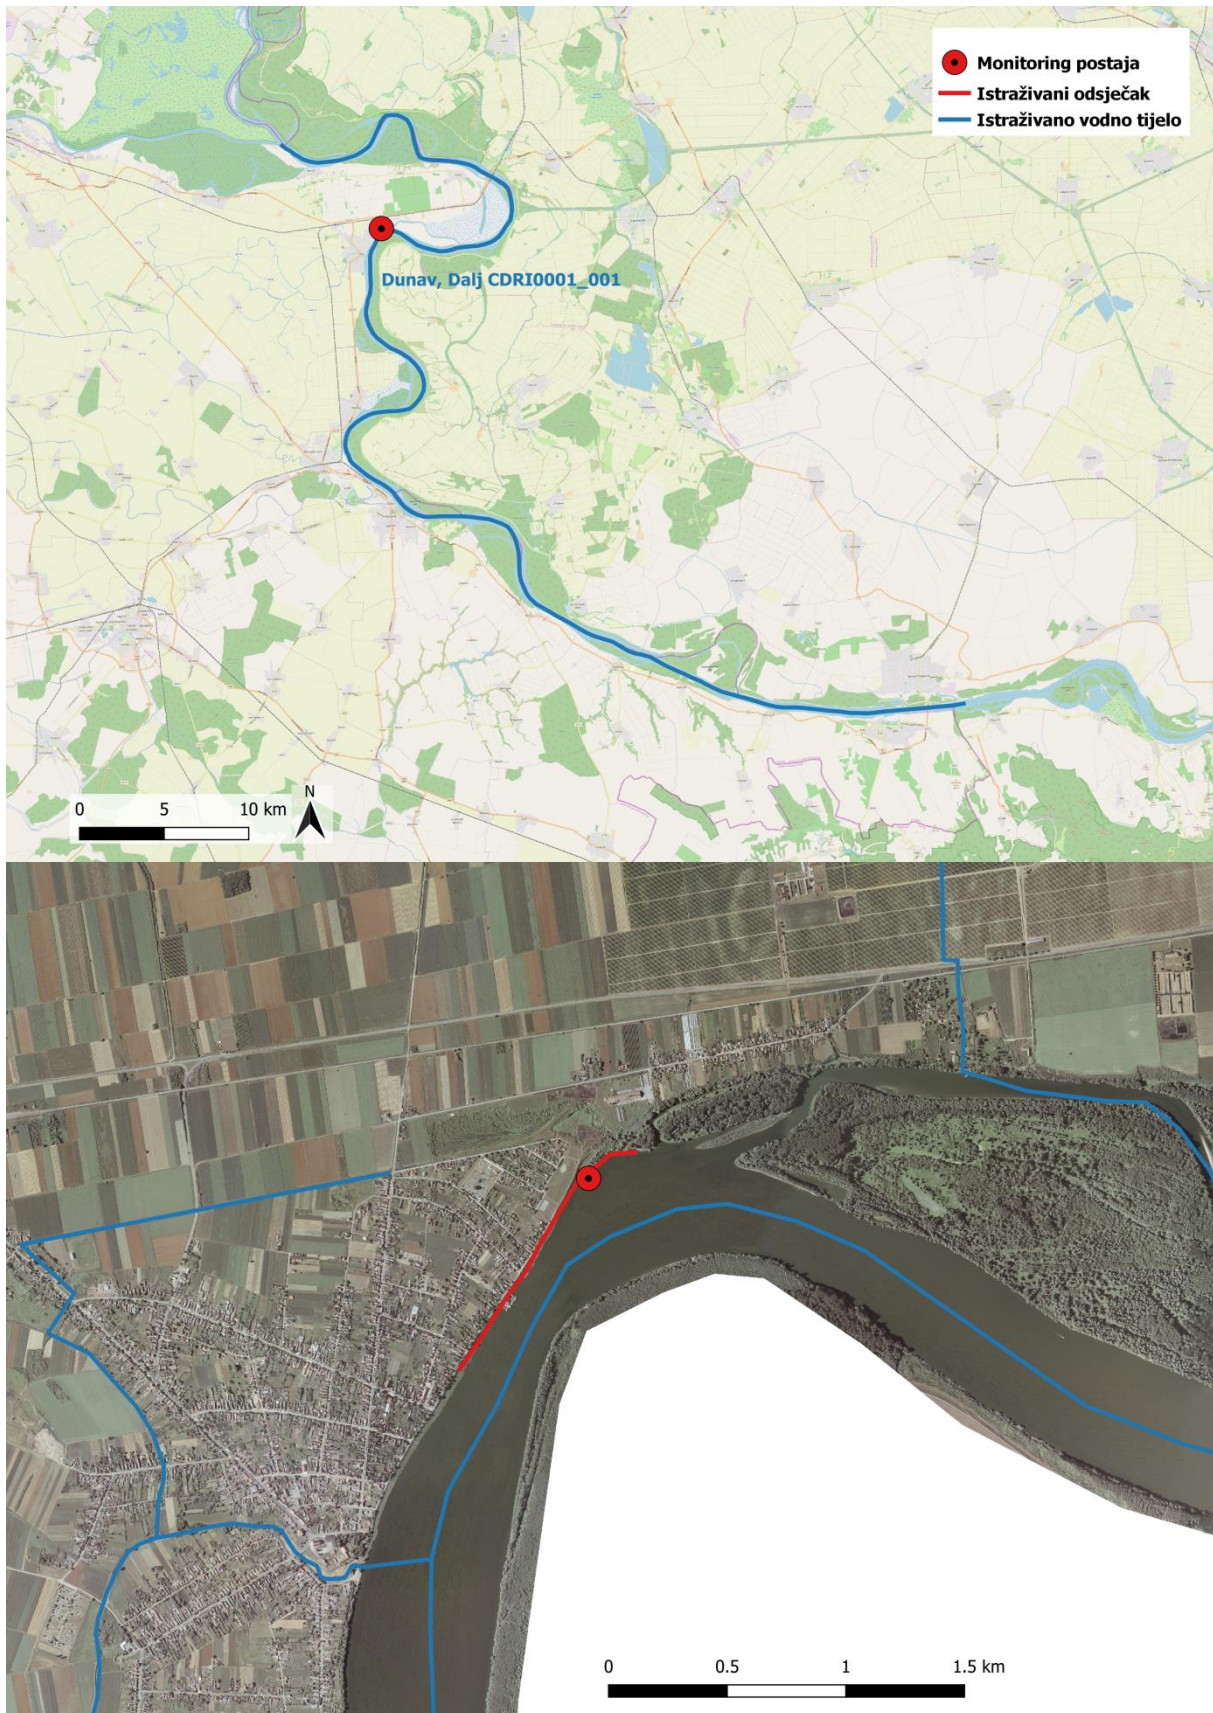
Slika 25.2: Prikaz monitoring postaje, istraživanog odsječka i vodnog tijela

Budući da je morfološko stanje vodnog tijela neznatno promijenjeno, odsječak nije reprezentativan.
