# SUSTAVNO ISPITIVANJE HIDROMORFOLOŠKIH ELEMENTA KAKVOĆE U RIJEKAMA U 2020. GODINI

Ocjene hidromorfološkog stanja odsječaka površinskih vodnih  
tijela tekućica i kartografski prikaz u HTRS 96 projekciji  
(Monitoring lokacija Prioriteta 2)

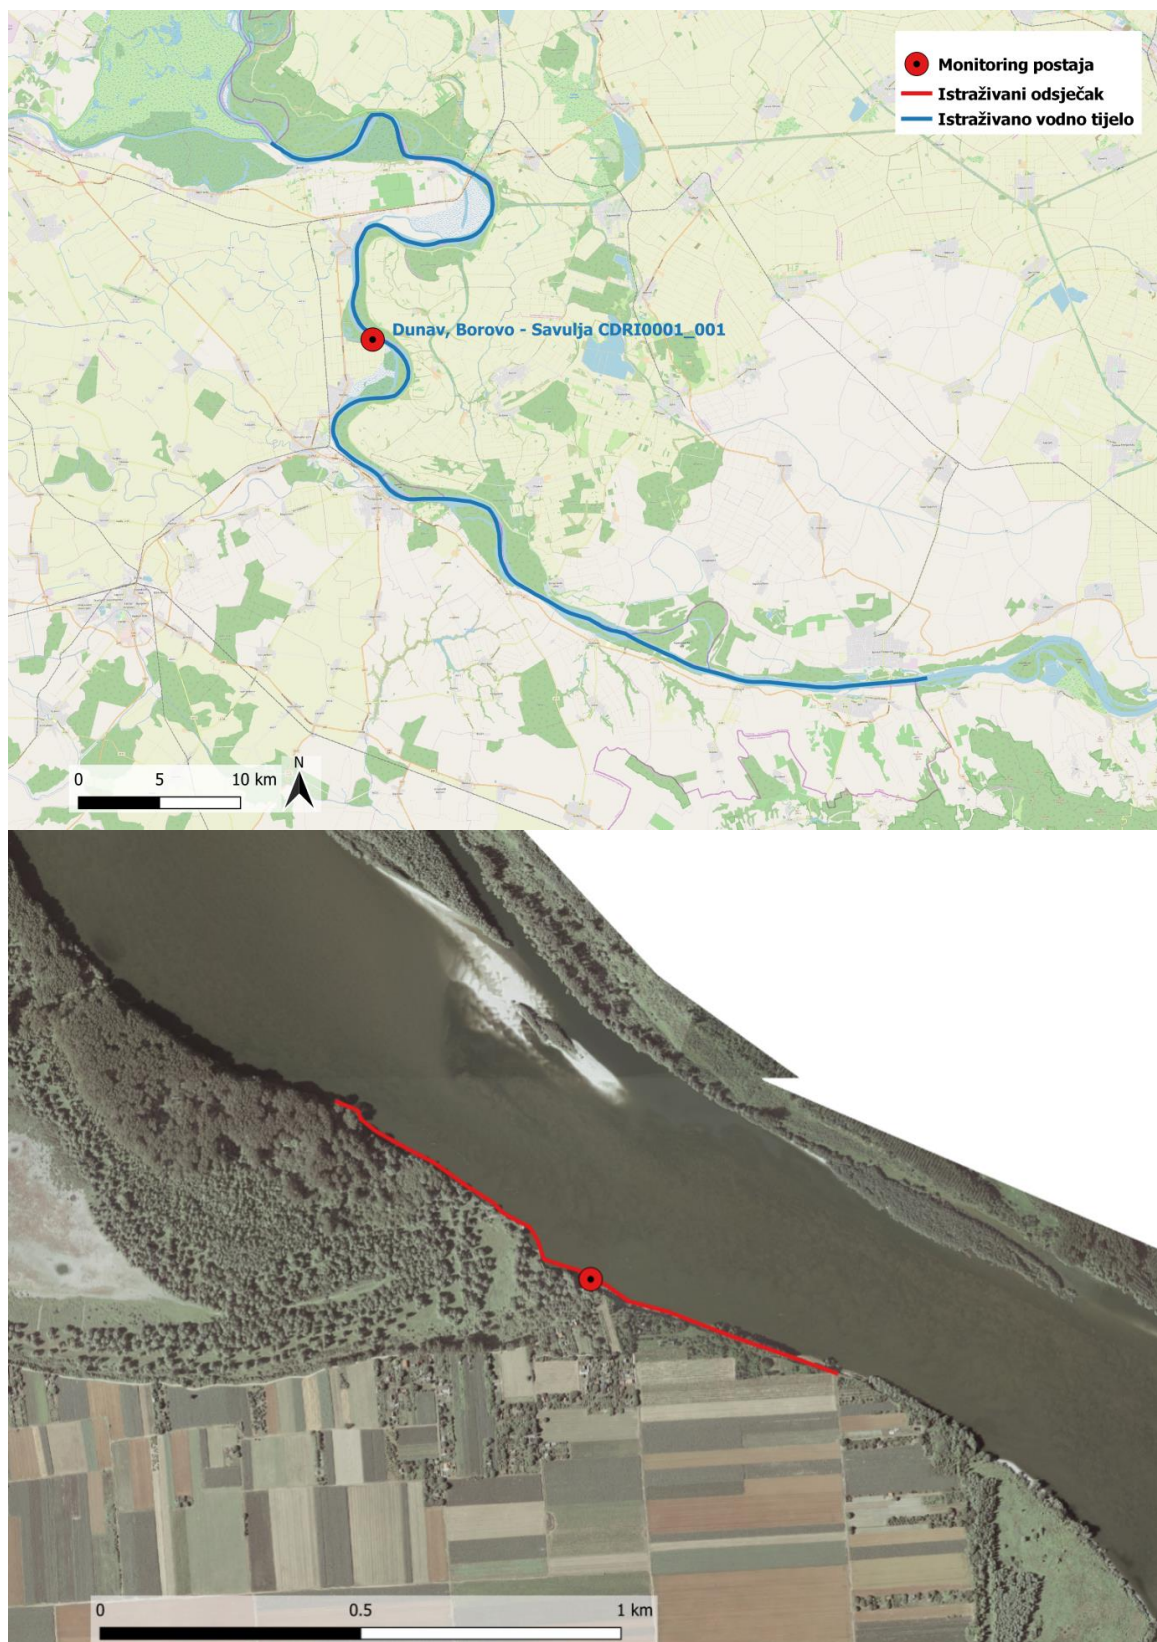
Slika 26.2: Prikaz monitoring postaje, istraživanog odsječka i vodnog tijela

Morfološko stanje odsječka i vodnog tijela je neznatno promijenjeno. Obale su neznatno promijenjene, a erozijsko-sedimentacijski procesi odražavaju gotovo prirodno stanje. Vegetacija u priobalnoj zoni je djelomično prirodna. Stupanj lateralnog kretanja korita i povezanost s poplavnom zonom je djelomično ograničen.

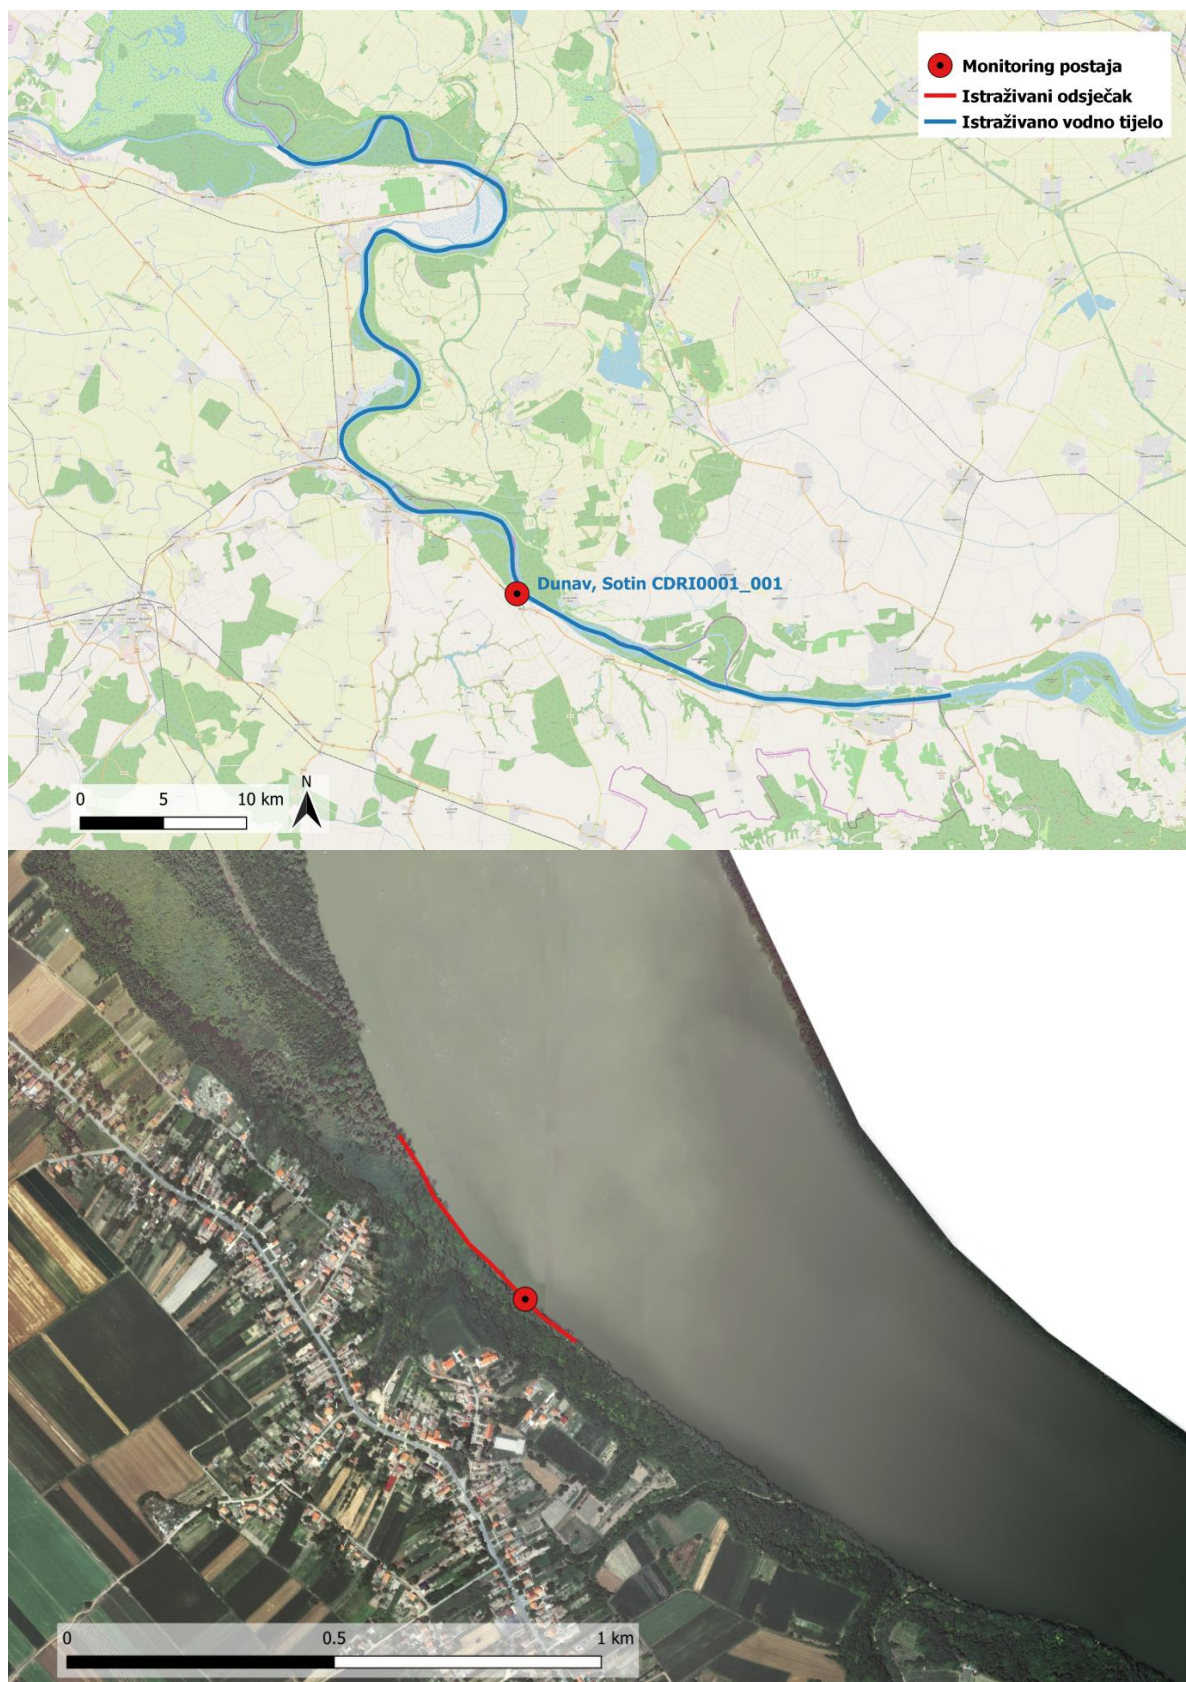
Slika 27.2: Prikaz monitoring postaje, istraživanog odsječka i vodnog tijela

Morfološko stanje odsječka i vodnog tijela je neznatno promijenjeno. Obale su neznatno promijenjene, a erozijsko-sedimentacijski procesi odražavaju gotovo prirodno stanje. Vegetacija u priobalnoj zoni je djelomično prirodna. Stupanj lateralnog kretanja korita i povezanost s poplavnom zonom je djelomično ograničen.

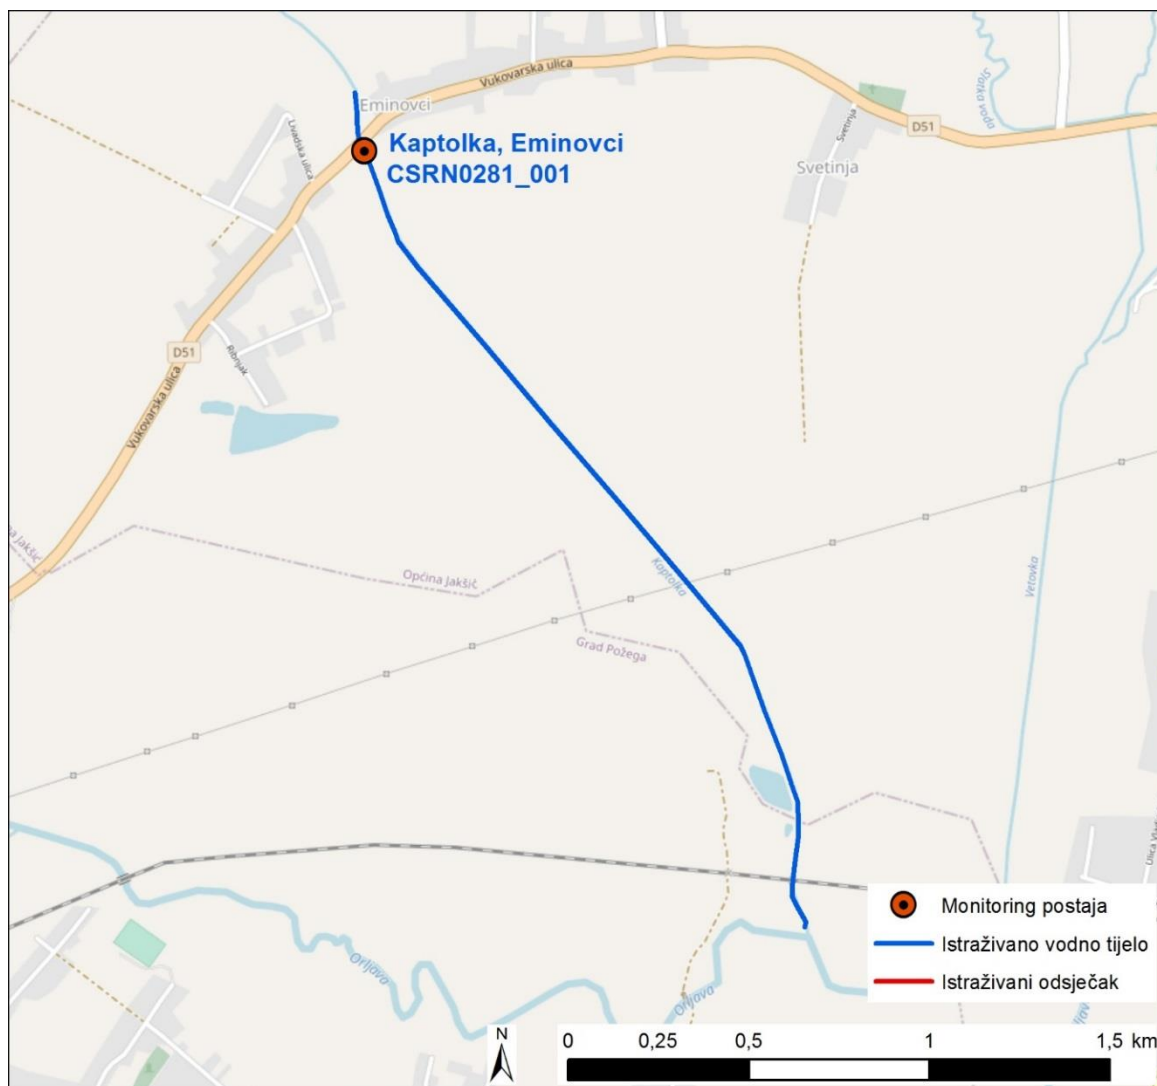
Slika 29.2: Prikaz monitoring postaje, istraživanog odsječka i vodnog tijela

Morfološko stanje odsječka i vodnog tijela je u velikoj mjeri promijenjeno. Obale su umjereno promijenjene, a erozijsko-sedimentacijski procesi odražavaju umjereno odstupanje od prirodnog stanja. Vegetacija u priobalnoj zoni sastoji se od zeljaste vegetacije. Stupanj lateralnog kretanja korita i povezanost s poplavnom zonom je u potpunosti ograničen.

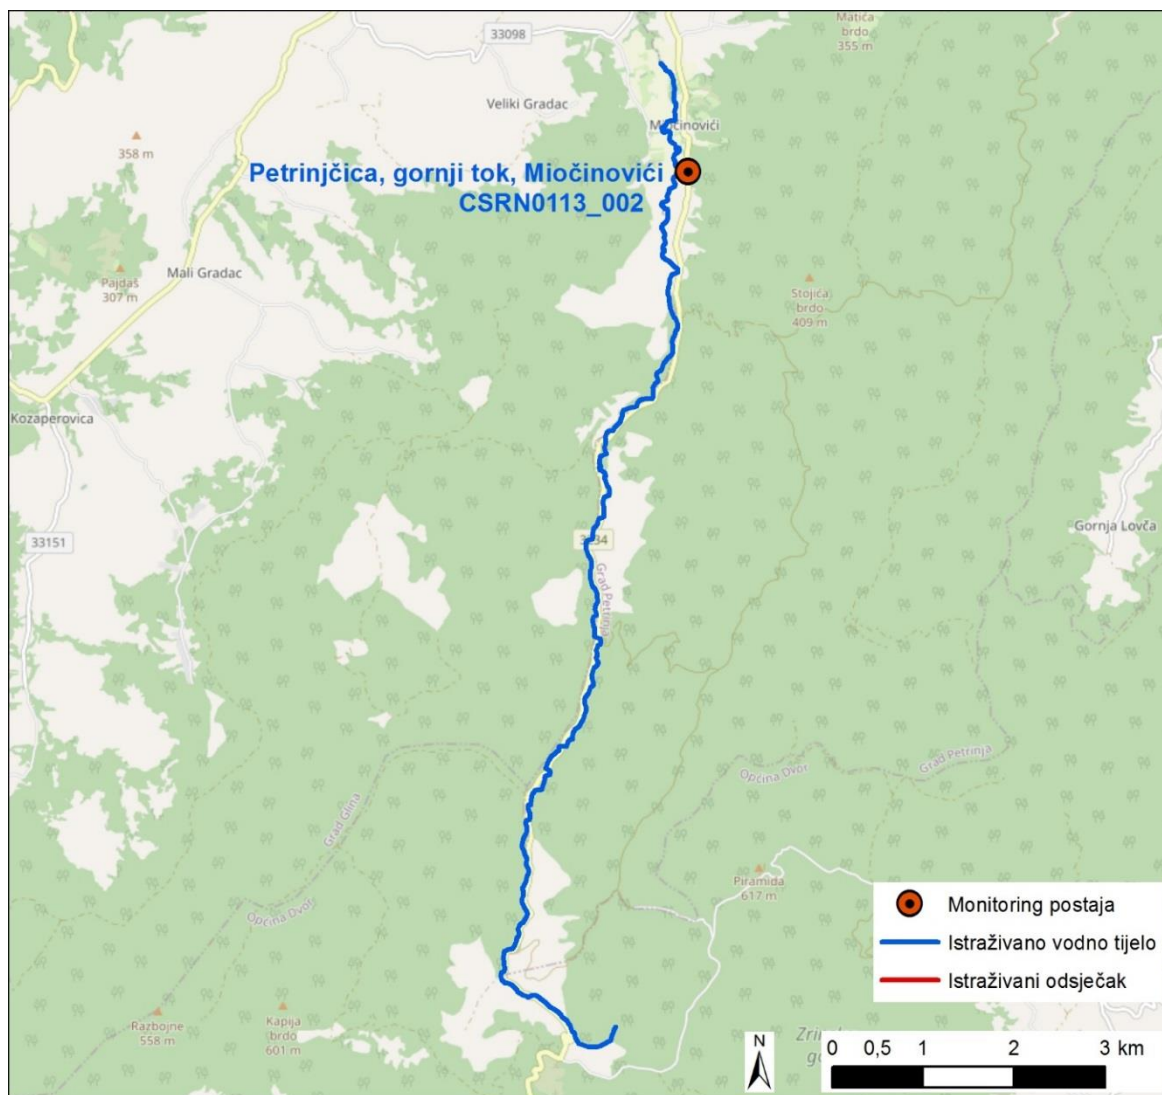
Slika 31.2: Prikaz monitoring postaje, istraživanog odsječka i vodnog tijela

Morfološko stanje odsječka i vodnog tijela je gotovo prirodno. Obale su prirodne obrasle nepromijenjenom riparijskom vegetacijom. Erozijsko-sedimentacijski procesi odražavaju gotovo prirodno stanje. Stupanj lateralnog kretanja korita na odsječku nije ograničen. Povezanost s poplavnom zonom nije ograničena.

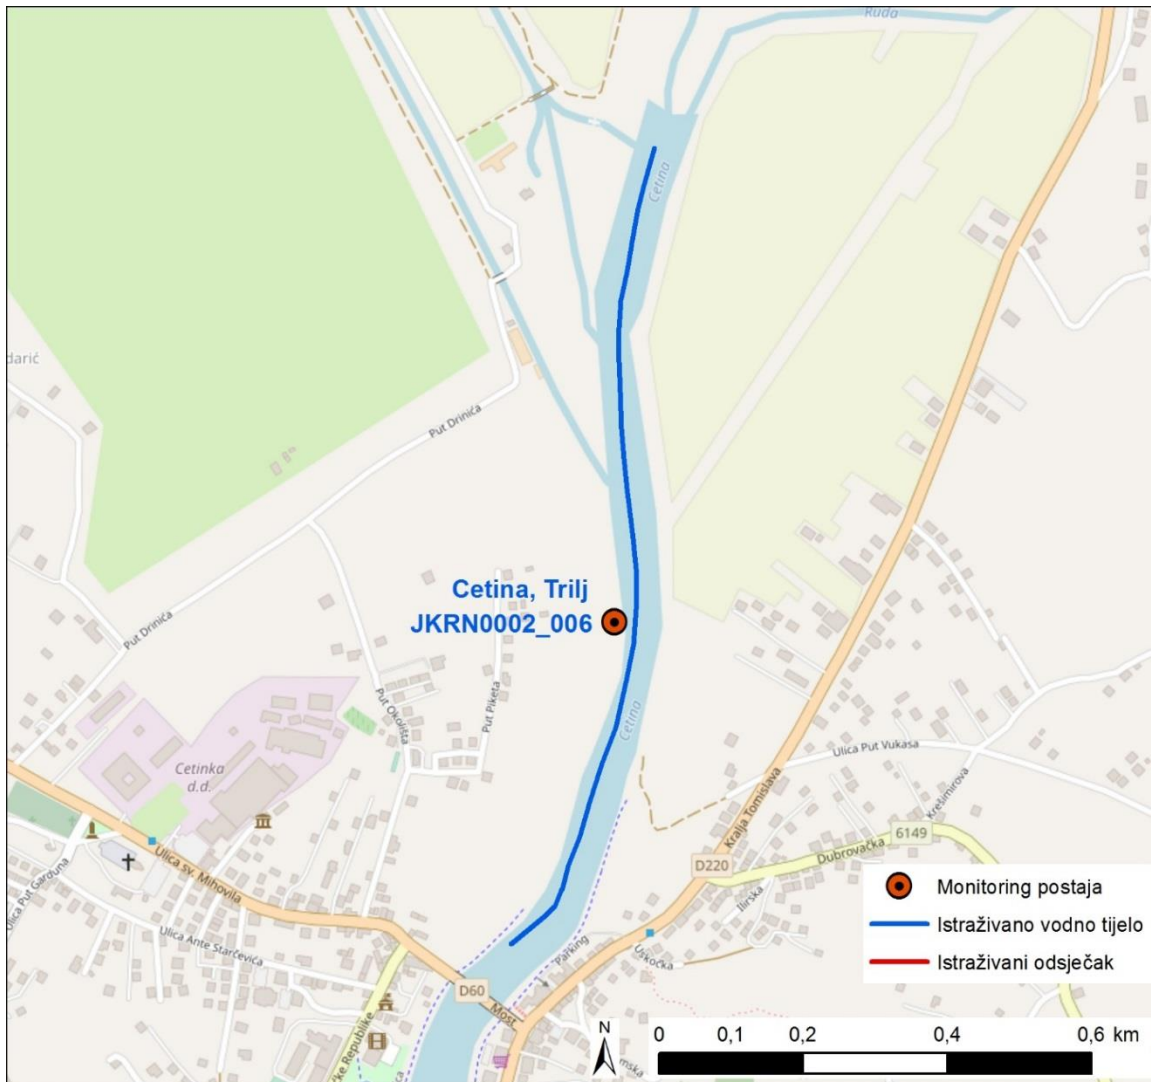
Slika 32.2: Prikaz monitoring postaje, istraživanog odsječka i vodnog tijela

Morfološko stanje odsječka i vodnog tijela je neznatno promijenjeno. Obale su obrasle drvenastom i zeljastom vegetacijom. Erozijsko-sedimentacijski procesi odražavaju umjereno promijenjeno prirodno stanje. Stupanj lateralnog kretanja korita i povezanost s poplavnom zonom je djelomično ograničena.

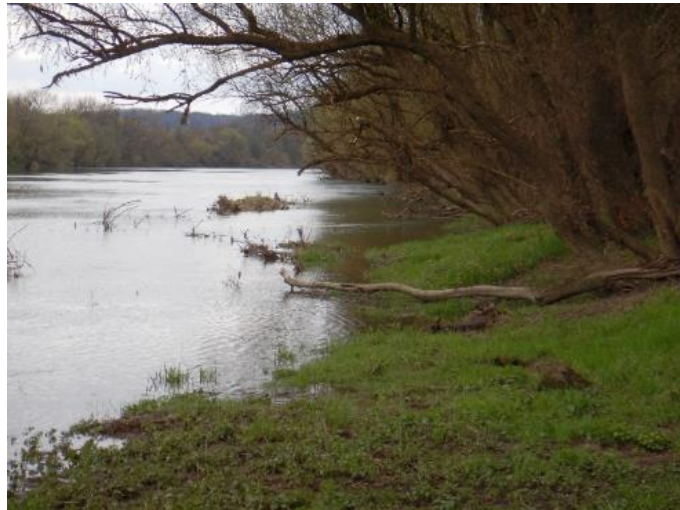
Slika 61.1c: Kupa, Šišinec – izgled obale
