Vrsta dokumentacije : Studija

Projekt/Posao : HIDROMORFOLOŠKI MONITORING TEKUĆICA

Knjiga/mapa : HIDROMORFOLOŠKI PODACI

**Prilog 002 : NABAVA HIDROMORFOLOŠKIH
PODATAKA ZA POTREBE
INTERKALIBRACIJE BIOLOŠKIH
METODA OCJENE EKOLOŠKOG
STANJA U RIJEKAMA**

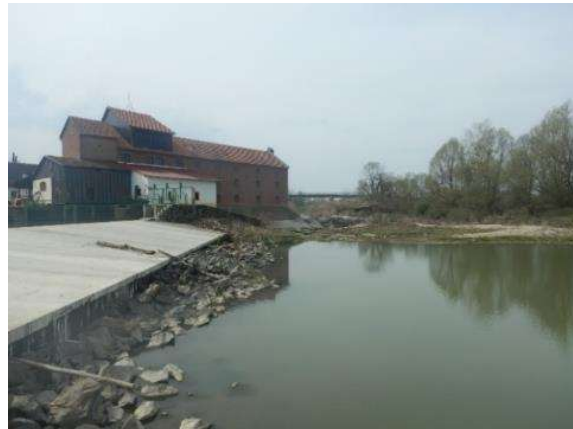
Morfološko stanje odsječka je u velikoj mjeri promijenjeno. Obale su umjereno izmijenjene, dok je riparijska vegetacija znatno izmijenjena. Erozijsko-sedimentacijski procesi odražavaju značajno odstupanje od prirodnog stanja. Korištenje zemljišta u prirodnoj poplavnoj zoni odražava značajno odstupanje od prirodnog stanja. Lateralna povezanost s poplavnim područjem je u velikoj mjeri ograničena, kao i mogućnost lateralnog kretanja korita.

Slika 2.27b: Orljava – građevine unutar korita

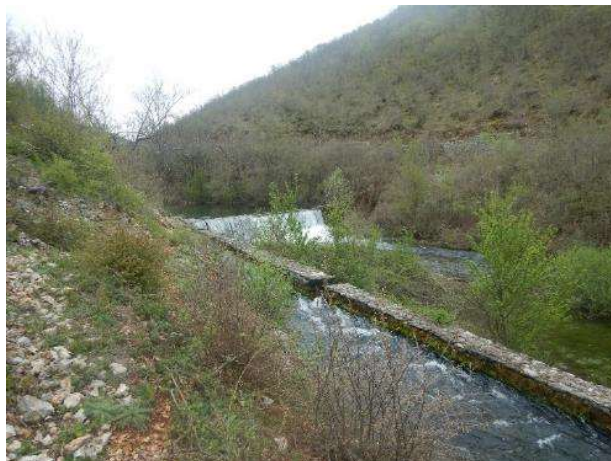
Ukupna hidromorfološka ocjena za odsječak *Krčić, izvorište*, odražava Neznatno promijenjeno stanje. Hidrološko stanje je gotovo prirodno, a longitudinalna povezanost je u potpunosti prekinuta zbog pregradnih građevina koje su visoke oko 2,5 metra.

Slika 2.41b: Krčić – Riparijska zona i građevine u koritu

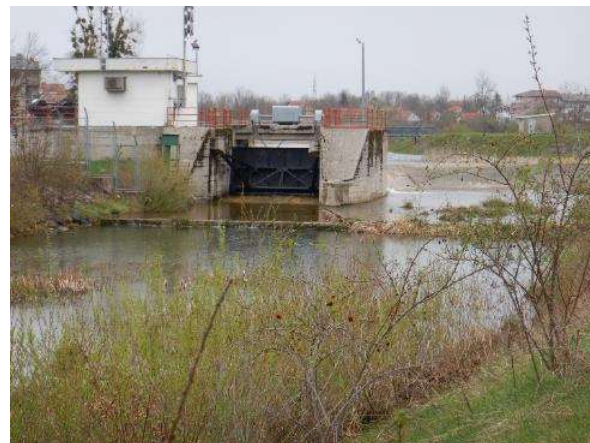
Ukupna hidromorfološka ocjena za odsječak *Otuča, nizvodno od Gračaca* ne zadovoljava dobro stanje, već odražava u velikoj mjeri promijenjeno stanje. Hidrološko stanje je u velikoj mjeri promijenjeno, a longitudinalna povezanost je u potpunosti prekinuta.

Slika 2.45b: Otuča – hidrotehničke građevine u koritu
