Građevina: **Lijevi nasip kanala Kupa-Kupa**

Elaborat: **Geotehnički istražni radovi za Idejni projekt rekonstrukcije lijevog nasipa kanala Kupa-Kupa**

Vrsta dokumentacije: **Izveštaj o istraživanju temeljnog tla - Geotehnički elaborat**

Oznaka elaborata: **E-141-18-10 v 1.0**

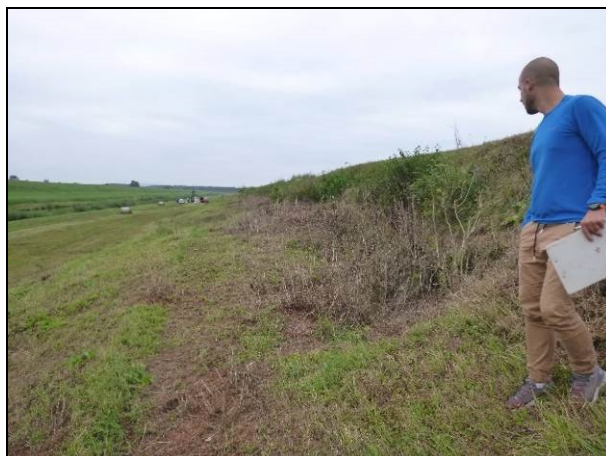
**T 5:** Udubina/slijeganje u donjem dijelu zaobalnog pokosa nasipa, dimenzija 2x2m i dubine 0,5 m

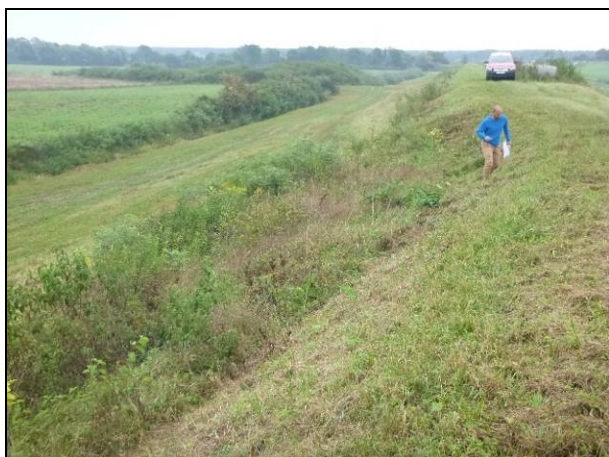
**T 6:** Ožiljak klizišta na priobalnom pokosu nasipa. Klizanjem je zahvaćena cijela visina pokosa, a skok u čelu klizišta je oko 2 m.

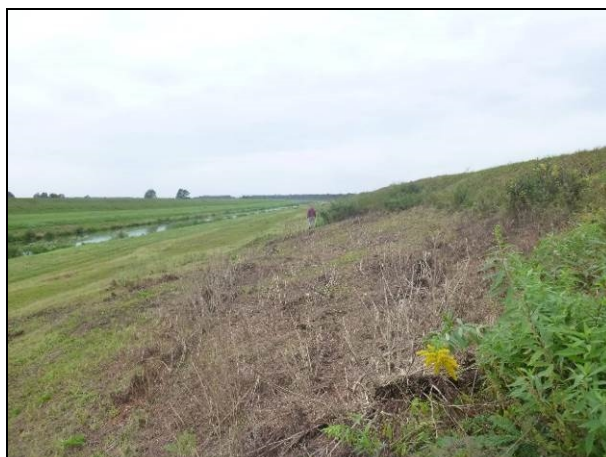
**T 6:** Ožiljak klizišta na zaobalnom pokosu nasipa, klizanjem je zahvaćen cijeli pokos i dio krune nasipa, skok u čelu klizišta je oko 2 m.

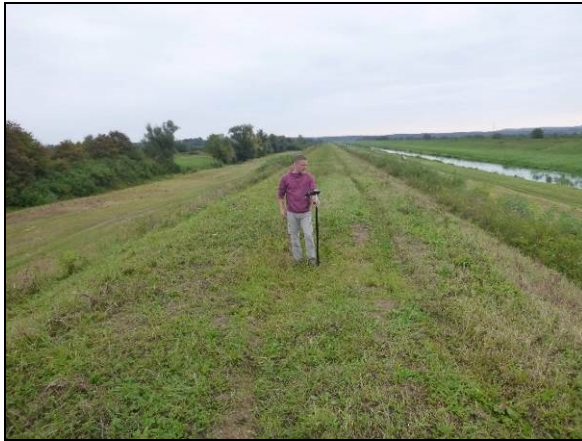
**T 7:** Klizište na priobalnoj strani tijela nasipa sa skokom u čelu od oko 2 m.

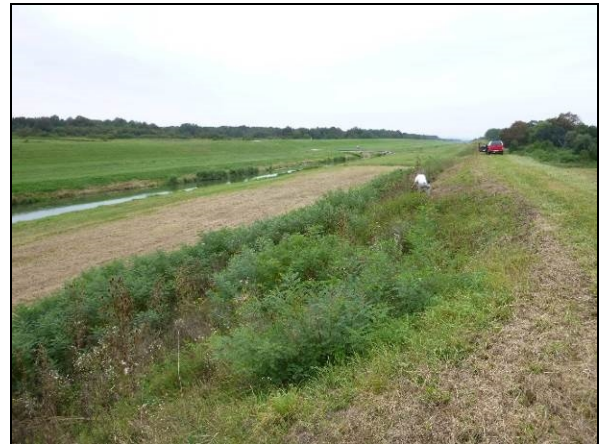
**T 8:** Pojave slijeganja u kruni nasipa dubine do 40 cm, na slici su vidljivi i kolotrazi uzrokovani djelovanjem vozila.

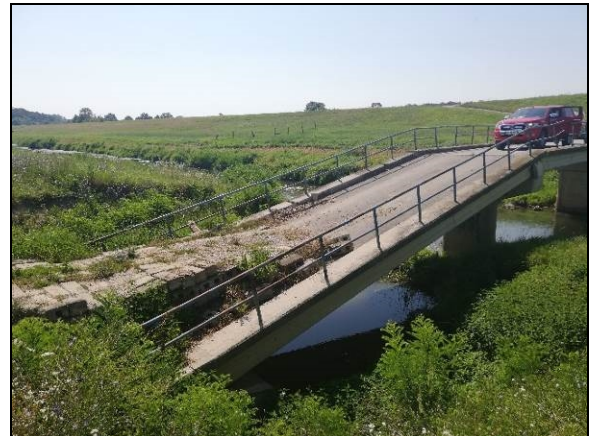
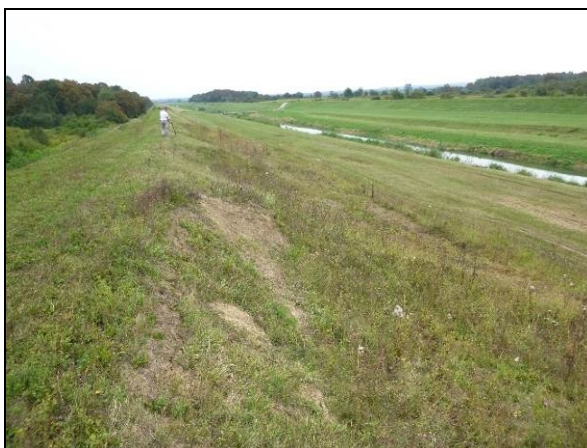
**T 12:** Odron u pokosu kanala uslijed čega je došlo do urušavanja temelja mosta. Odron je duljine 20 m i širine 30 m, sa skokom u čelu oko 3 m. Urušena je cijela jedna strana mosta što ugrožava siguran prijelaz preko mosta.

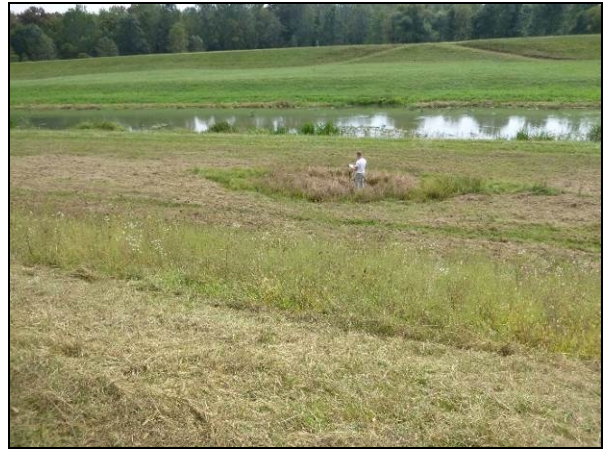
**T 14:** Slijeganje po cijeloj širini krune nasipa dubine 40 cm i na duljini krune od 20-ak metara. Slijeganje je djelomično vidljivo i u gornjem dijelu priobalnog pokosa.

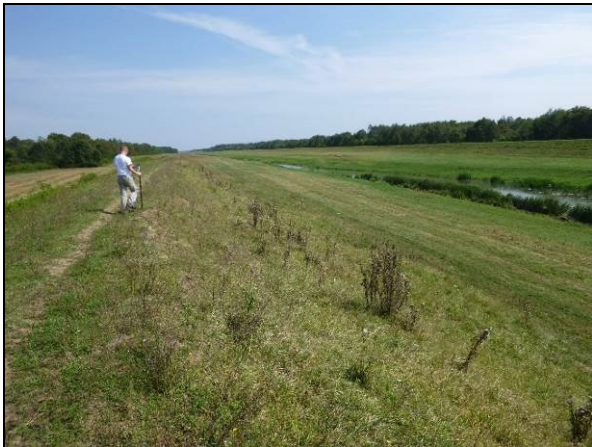
**T 15:** Udubina uz priobalnu nožicu nasipa izdužene forme paralelne pružanju kanala, dimenzija 8x3 metra i dubine 30-70 cm.

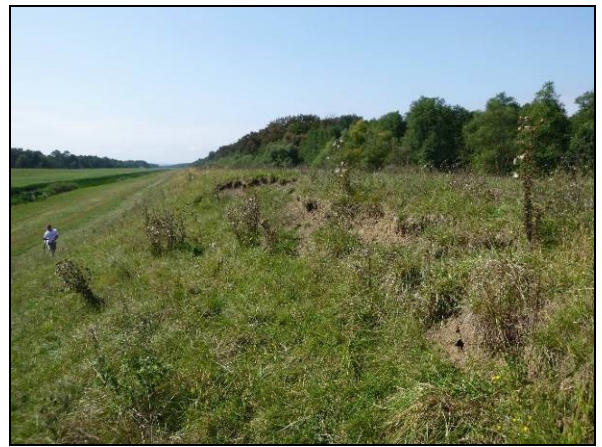
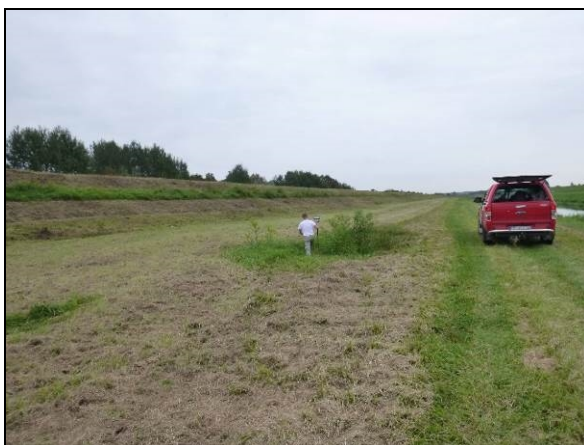
**T 16:** Zona klizišta na probalnoj i zaobalnoj strani nasipa. Klizanjem su zahvaćeni pokosi nasipa u duljini od 20 do 70 metara. Mjestimično je klizanjem zahvaćen i dio krune nasipa. Skok u čelu klizišta iznosi približno 1,5 m.

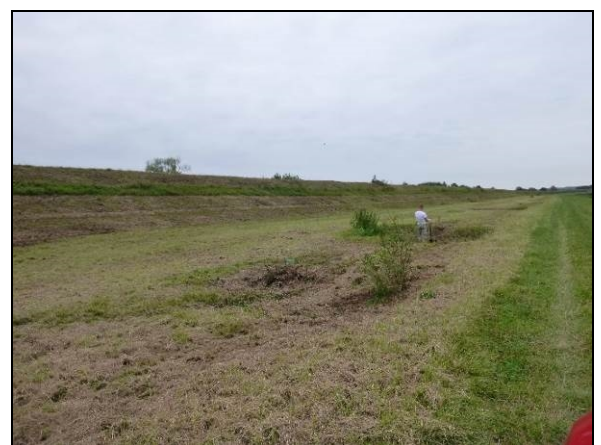
**T 10:** Slijeganja temeljnog tla (sufozije) u inundaciji. Pretpostavlja se da su antropogenog porijekla zbog pravilnog oblika i rasporeda.
