Pregledni članak | Review Paper | UDK 556.166(497.5 Rječina)  
 Primljeno (Received): 22.3.2012.; Prihvaćeno (Accepted): 3.10.2012.

# GEOHAZARD U DOLINI RJEČINE U PROŠLOSTI I SADAŠNJOSTI

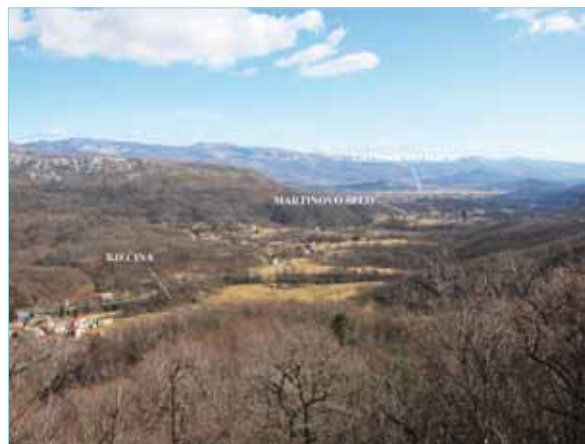
**Slika 2:** Dolina Rječine između naselja Zoretići i Martinovo selo (Foto: Č. Benac)

(slika 2). Na kraju ovog dijela doline u Rječinu se ulijeva najznačajniji pritek Sušica koji drenira vodu s prostranog Grobničkog polja (slika 1). Nizvodno od akumulacije Valići dolina se sužava (slika 3), da bi završila u vrlo uskom kanjonu koji se naglo širi u naplavnoj ravnici u samom centru Rijeke.

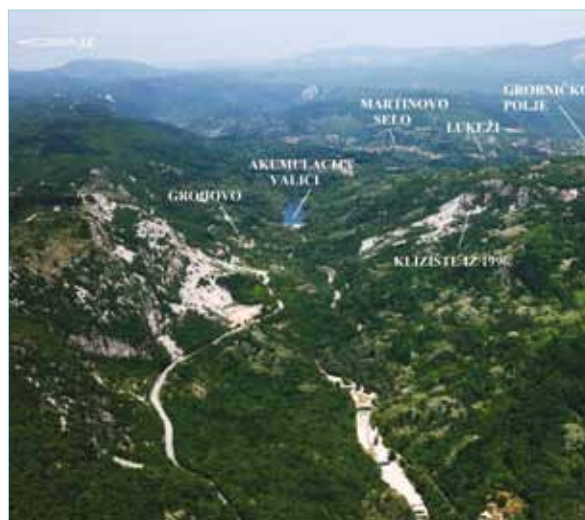
**Slika 3:** Dolina Rječine nizvodno od akumulacije Valići (Foto: Ž. Arbanas)

Dio doline Rječine između akumulacije Valići ima pružanje pravcem sjeverozapad-jugoistok i širine je 0,8 do 1,5 km. Vrhovi dosežu visinu preko 400 m na obje strane doline, a padine se spuštaju sve do korita (slika 3). Ispod mosta kod naselja Pašac tok Rječine prolazi kanjonom duljine preko 3 km. U svom uzvodnom dijelu kanjon je vrlo uzak, mjestimične širine manje od 10 m i dubine preko 50 m. Kanjon je usječen u vapnenačke stijene gornjokredne i paleogenske starosti. Uzvodni i središnji dio kanjona imaju pružanje sjeverozapad-jugoistok, a nakon toga kanjon naglo mijenja smjer prema jugozapadu (slika 1).

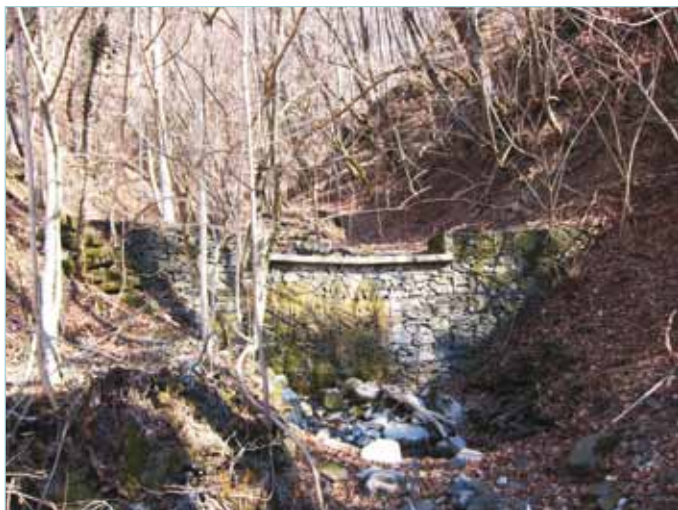
Slika 5: Jaruga u uzvodnom dijelu doline Rječine (Foto: Č. Benac)

stvorena, na osnovnoj stijeni-flišu, zona fizičko-kemij-skog raspadanja sastavljena od mješavine gline, praha, pijeska i odlomaka do blokova pješčenjaka. S vremenom su krupnozrnati fragmenti podrijetlom iz sipara pomiješani s glinom iz zone raspadanja osnovne stijenske mase pa su nastale potencijalno nestabilne padinske tvorevine višemetarske debljine (slika 4). Na terenu su takove geološke građe, upojnost i vodopropusnost, male pa je oblikovana mreža povremenih vodotoka koji erodiraju padine i bitno pojačavaju produkciju nanosa u slivu Rječine (slika 5).

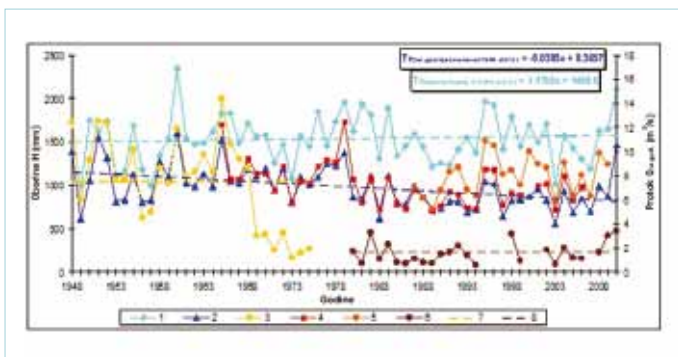
Slika 6: Godišnje oborine u gradu Rijeci i srednji godišnji protoci u karakterističnim profilima na vodotoku Rječine

1-raspodjela oborina na meteorološkoj stanici Rijeka H (1949.-2010.); 2-srednji godišnji protoci na lokaciji Rječina-Izvor (1948.-2010.); 3-srednji godišnji protoci na lokaciji Rječina-Grohovo (1948.-1975.), prije izgradnje akumulacije Valići; 4-srednji godišnji protoci Rječine na lokaciji Rječina-Martinovo Selo (1965.-2006.); 5-srednji godišnji protoci Rječine na lokaciji Rječina-Drastin (1987.-2009.); 6-srednji godišnji protoci Rječine na lokaciji Rječina-Grohovo (1980.-2010.), poslije izgradnje akumulacije Valići; 7-srednjak srednjih godišnjih protoka na lokaciji Rječina-Grohovo (1948.-1975.), prije izgradnje akumulacije Valići; 8- srednjak srednjih godišnjih protoka na lokaciji Rječina-Grohovo (1980.-2010.), poslije izgradnje akumulacije Valići

Srednji godišnji protok na postaji Grohovo, lociranoj neposredno nizvodno od brane Valići, prije izgradnje akumulacije iznosio je 9,12 m<sup>3</sup>/s, a danas iznosi prosječno svega 1,66 m<sup>3</sup>/s. Stoga je kanjonski dio korita Rječine, u kojem se nalaze ostatci mlinova, stupa, stupica i pilana, dio godine potpuno suh. U svom donjem toku, na naplavnoj ravnicima između izlaza iz kanjona i ušća, kroz korito Rječine stalno teče voda koja izlazi dijelom iz odvodnog kanala HE Rijeka (maksimalne propusnosti do 21 m<sup>3</sup>/s) i izvora Zvir (prosječna preljevna protoka za 1,24 m<sup>3</sup>/s) (Rubinić i Sarić, 2005.). Nizvodnije u gradu Rijeci razina vode je pod djelovanjem uspora mora (slika 6).

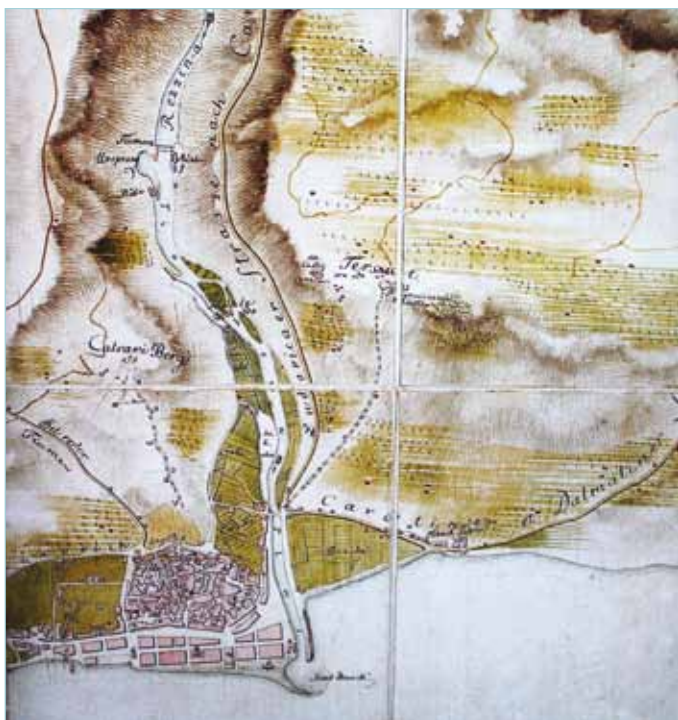
Slika 7: Karta ušća Rječine iz 1814. godine prije regulacije korita (Dubravić, 2001)

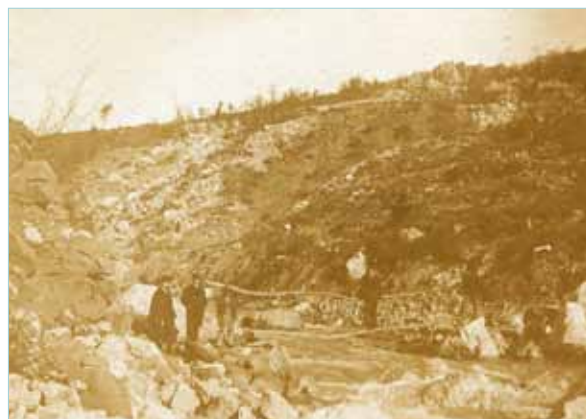
Slika 8: Klizište iz 1893. godine na lijevoj obali Rječine nasuprot naselju Grohovo (Državni arhiv Rijeka - B)

nasuprot selu Grohovo, veliki dio sjeveroistočne padine kliznuo u Rječinu te pomaknuo njeno korito na jug za oko 50 m (slika 8). Iz tog razdoblja potječu i fotografije oštećenih kuća u selu Grohovo (slika 9).

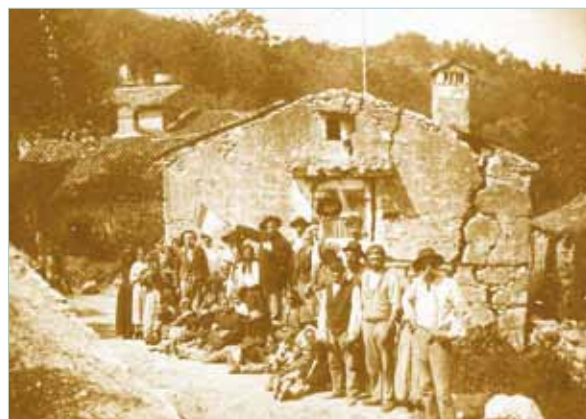
Slika 9: Oštećena kuća u selu Grohovo nakon klizišta iz 1893. godine (Državni arhiv Rijeka - B)

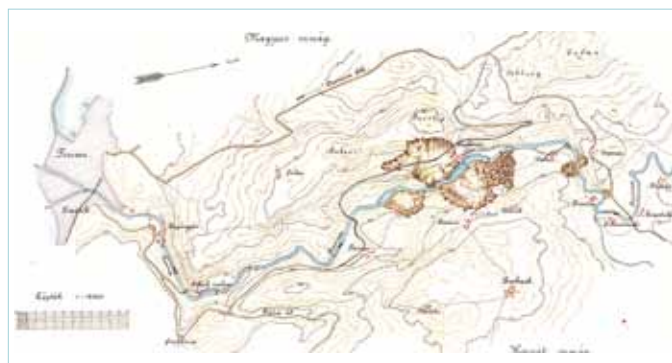
Slika 11: Karta nestabilnosti u srednjem toku Rječine iz 1894. godine (Državni arhiv Rijeka - C)

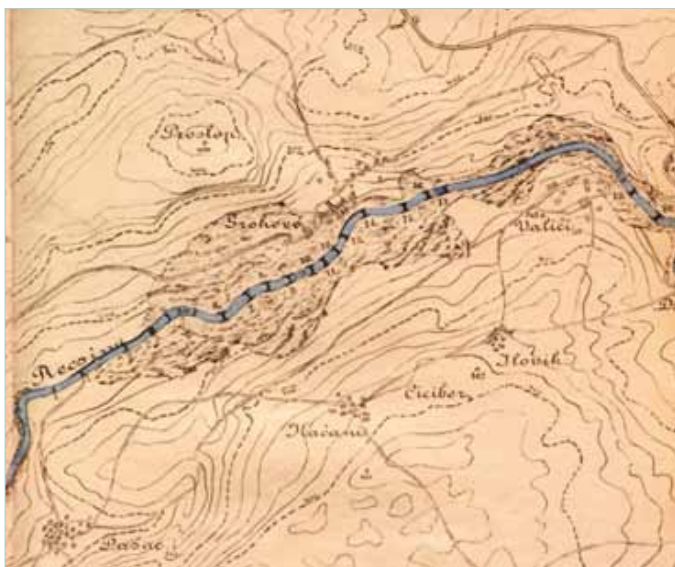
Slika 12: Regulacija srednjeg toka Rječine (Državni arhiv Rijeka - C)

Nakon tog događaja konačno je potvrđena ispravnost pretpostavki o potrebi projektiranja cjelovitog regulacijskog zahvata. 11. i 12. studenog 1898. godine održan je sastanak zbog nastale situacije i planova za regulaciju iste. Mađarski kulturno-inženjerski ured I. okruga izrađuje projekt regulacije srednjeg toka Rječine (slika 12), kojim su postojeći projekti revidirani i nadopunjeni, a koji potpisuje inženjer Béla Péch, dok je voditelj gradilišta bio Pál Hoffeld. Radovi su ponovno započeti u proljeće 1899. godine, a završeni 1908. godine.

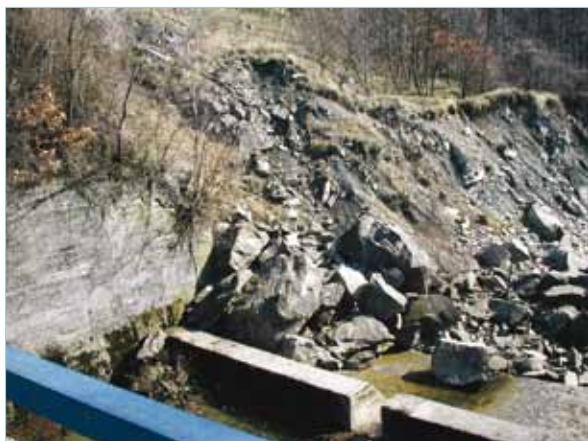
Slika 14: Odron ispod brane Valiči (Foto: Č. Benac)

U 21. stoljeću pojavljuju se novi pokreti masa na obje padine. Registrirana su oštećenja na županijskoj cesti pa čak i urušavanje materijala u korito Rječine (slika 14).
