**Oznaka projekta:** E-062-08-01  
**Lokacija:** Donja Neretva  
**Objekt:** Donja Neretva  
**Oznaka bušotine:** S-062-08-01  
**Oznaka ispitivanja:** S-062-08-01-06-1-06  
**Uređaj:** proizvođač: "Matest" kat. broj: S-280  
**Vrsta uzorka:** neporemećen uzorak

Oznaka elaborata: E-062-08-01; Oznaka priloga: 11

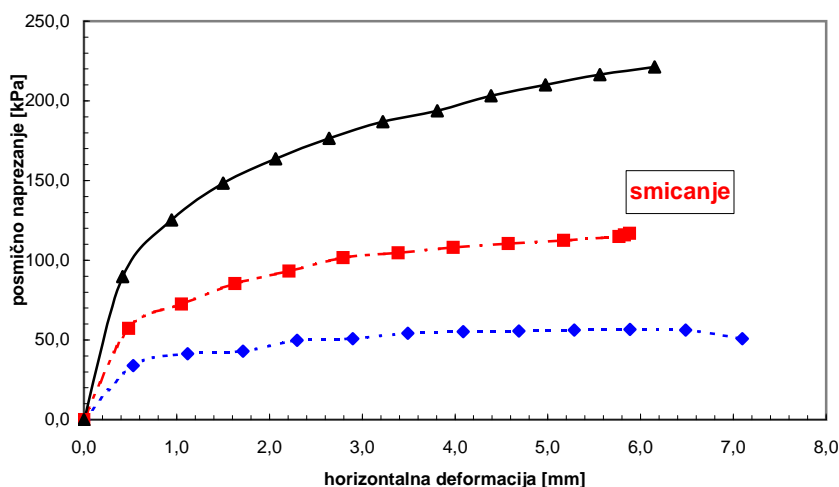
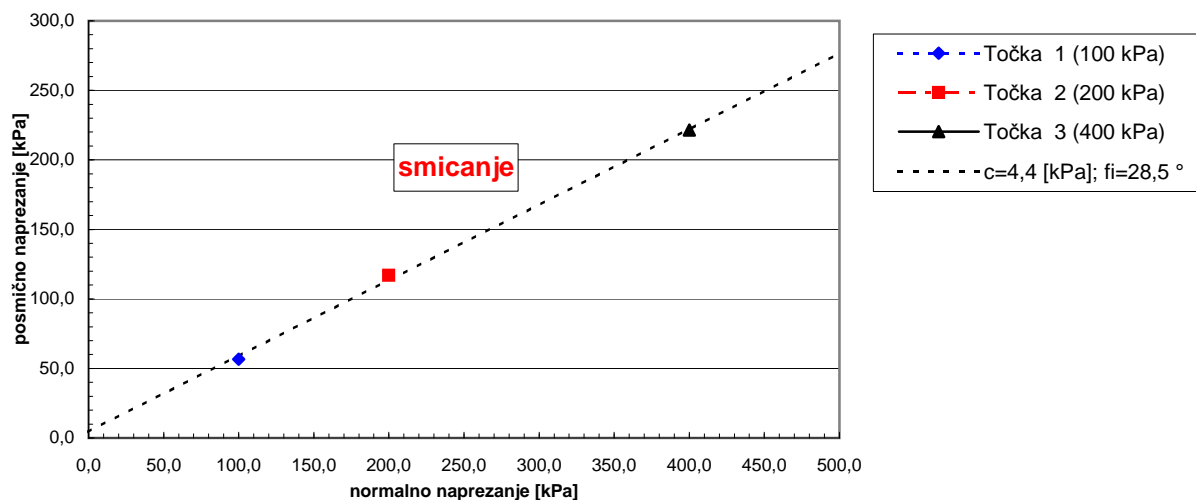
točka	$\sigma_v$ [kPa]	početno stanje / konačno stanje			početna visina / širina [mm]	uzorak potopljen / ako DA $\sigma_v$ [kPa]
		w [%]	$\rho$ [g/cm <sup>3</sup> ]	$\rho_a$ [g/cm <sup>3</sup> ]		
konačno T1	100,0	38,1 / 40,7	1,00 / 1,01	0,72 / 0,73	24,0 / 60,0	DA / 10
konačno T2	200,0	37,1 / 40,7	0,88 / 0,93	0,65 / 0,68	24,0 / 60,0	DA / 20
konačno T3	400,0	29,7 / 40,7	0,81 / 0,90	0,63 / 0,69	24,0 / 60,0	DA / 30

točka	brzina smicanja [mm/min]	$\sigma_v$ [kPa]	$\tau_i$ [kPa]	horiz. def. pri slomu [mm]
konačno T1	0,060	100,0	56,7	0,460
konačno T2	0,060	200,0	116,9	1,550
konačno T3	0,060	400,0	221,4	2,570

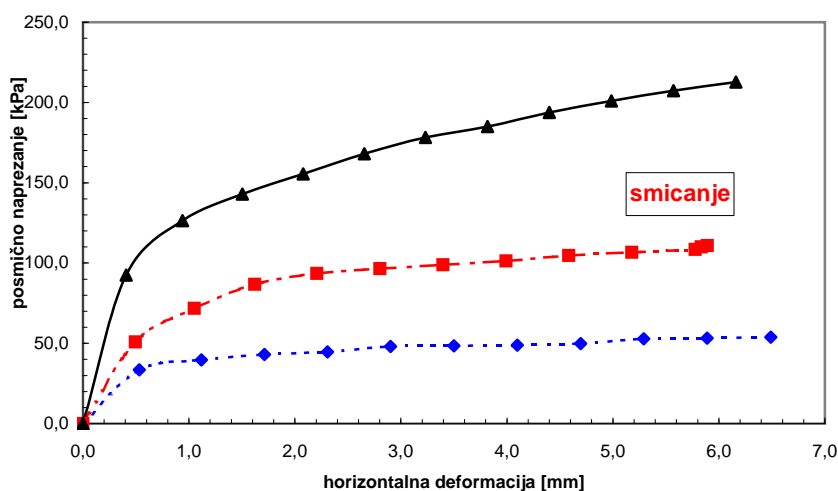
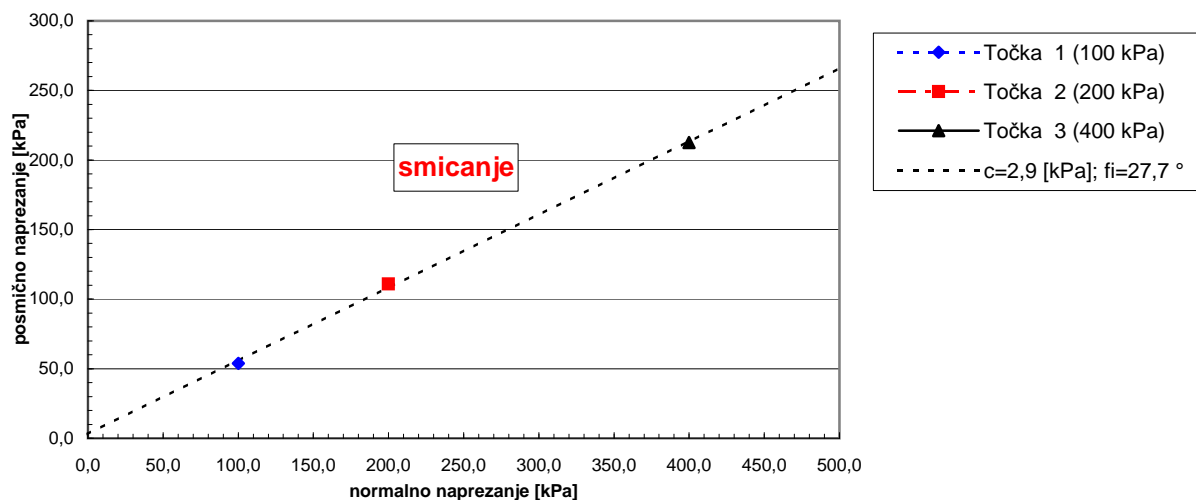
Oznaka elaborata: E-062-08-01; Oznaka priloga: 12

točka	$\sigma_v$ [kPa]	početno stanje / konačno stanje			početna visina / širina [mm]	uzorak potopljen / ako DA $\sigma_v$ [kPa]
		w [%]	$\rho$ [g/cm <sup>3</sup> ]	$\rho_a$ [g/cm <sup>3</sup> ]		
konačno T1	100,0	41,0 / 43,4	1,05 / 1,06	0,74 / 0,75	24,0 / 60,0	DA / 10
konačno T2	200,0	42,3 / 43,4	1,05 / 1,10	0,74 / 0,77	24,0 / 60,0	DA / 20
konačno T3	400,0	32,4 / 43,4	0,77 / 0,85	0,58 / 0,64	24,0 / 60,0	DA / 30

točka	brzina smicanja [mm/min]	$\sigma_v$ [kPa]	$\tau_i$ [kPa]	horiz. def. pri slomu [mm]
konačno T1	0,060	100,0	53,8	0,460
konačno T2	0,060	200,0	110,9	1,550
konačno T3	0,060	400,0	212,7	2,570

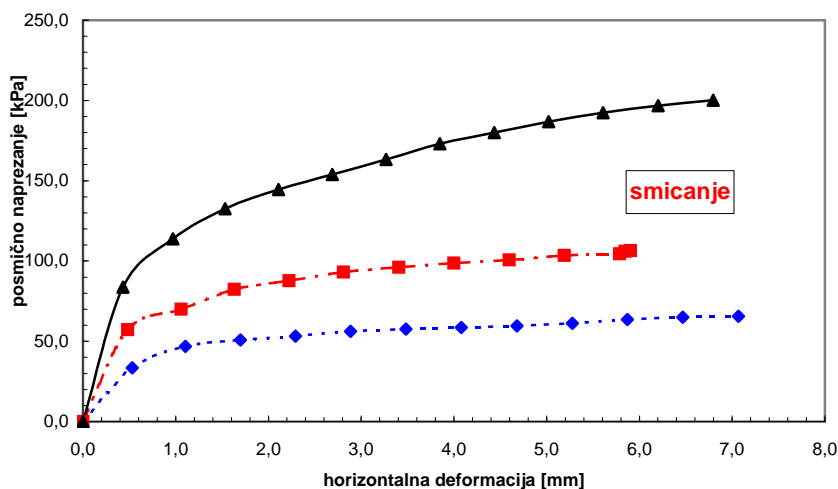
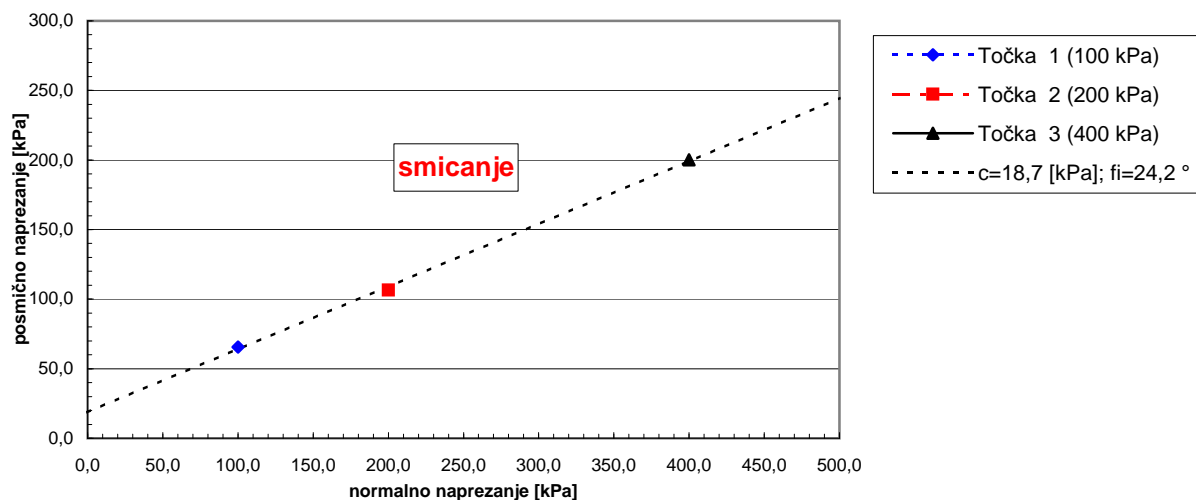
Oznaka elaborata: E-062-08-01; Oznaka priloga: 13

točka	$\sigma_v$ [kPa]	početno stanje / konačno stanje			početna visina / širina [mm]	uzorak potopljen / ako DA $\sigma_v$ [kPa]
		w [%]	$\rho$ [g/cm <sup>3</sup> ]	$\rho_a$ [g/cm <sup>3</sup> ]		
konačno T1	100,0	43,2 / 45,0	0,86 / 0,87	0,60 / 0,61	24,0 / 60,0	DA / 10
konačno T2	200,0	38,1 / 45,0	0,93 / 0,98	0,68 / 0,71	24,0 / 60,0	DA / 20
konačno T3	400,0	34,9 / 45,0	0,92 / 1,02	0,68 / 0,75	24,0 / 60,0	DA / 30

točka	brzina smicanja [mm/min]	$\sigma_v$ [kPa]	$\tau_i$ [kPa]	horiz. def. pri slomu [mm]
konačno T1	0,060	100,0	65,6	0,460
konačno T2	0,060	200,0	106,5	1,550
konačno T3	0,060	400,0	200,2	2,570
