Vrsta dokumentacije : Studija

Projekt/Posao : HIDROMORFOLOŠKI MONITORING TEKUĆICA

Knjiga/mapa : HIDROMORFOLOŠKI PODACI

**Prilog 002 : NABAVA HIDROMORFOLOŠKIH
PODATAKA ZA POTREBE
INTERKALIBRACIJE BIOLOŠKIH
METODA OCJENE EKOLOŠKOG
STANJA U RIJEKAMA**

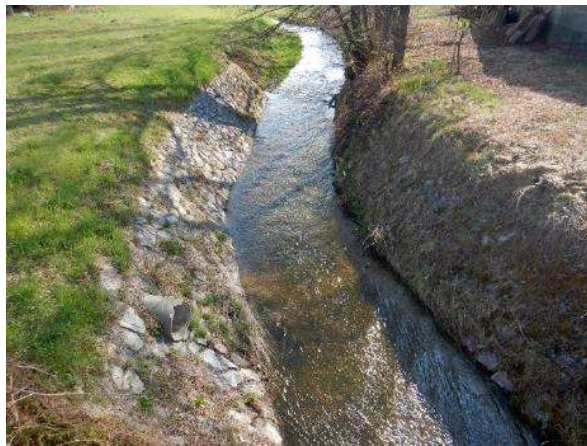
Slika 2.1a: Bistra, Jakovlje - početak istraživanog odsječka

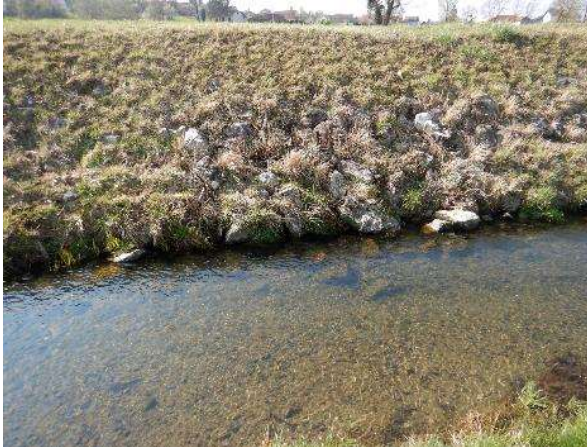
Morfološko stanje odsječka je umjereno izmijenjeno. Tlocrtni oblik te uzdužni i poprečni presjek su u velikoj mjeri promijenjeni. Obale su bez drvenaste i zeljaste vegetacije. Erozijsko-sedimentacijski procesi odražavaju umjereno odstupanje od prirodnog stanja. Korištenje zemljišta u prirodnoj poplavnoj zoni u velikoj mjeri je promijenjeno. Lateralna povezanost s poplavnim područjem je potpuno ograničena, dok je mogućnost lateralnog kretanja korita također potpuno ograničena.

Slika 2.1b: Bistra, Jakovlje, obale i sastav podloge

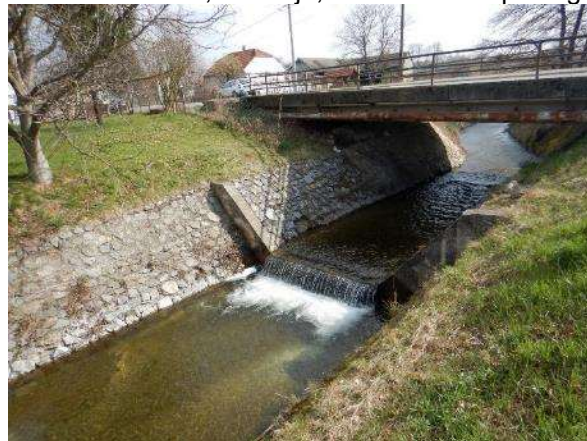
Slika 2.1c: Bistra, Jakovlje - pragovi u koritu

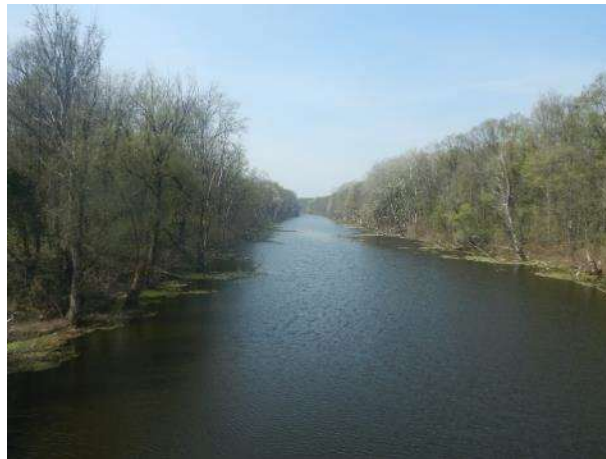
Slika 2.2a: Bosut – Početak istraživanog odsječka

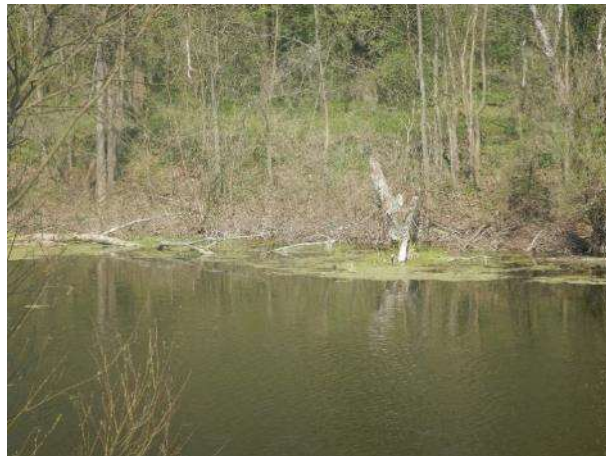
Morfološko stanje odsječka je gotovo prirodno. Obale su gotovo prirodne, obrasle vegetacijom. Erozijsko-sedimentacijski procesi odražavaju gotovo prirodno stanje. Korištenje zemljišta u prirodnoj poplavnoj zoni odražava gotovo prirodno stanje. Lateralna povezanost s poplavnim područjem je umjereno ograničena, dok je mogućnost lateralnog kretanja korita neograničena.

Slika 2.2b: Bosut – drveni ostaci, obale i riparijska vegetacija

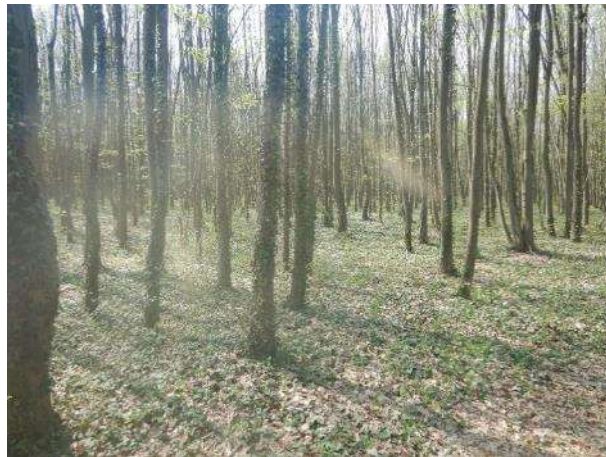
Slika 2.2c: Bosut – zaobalje

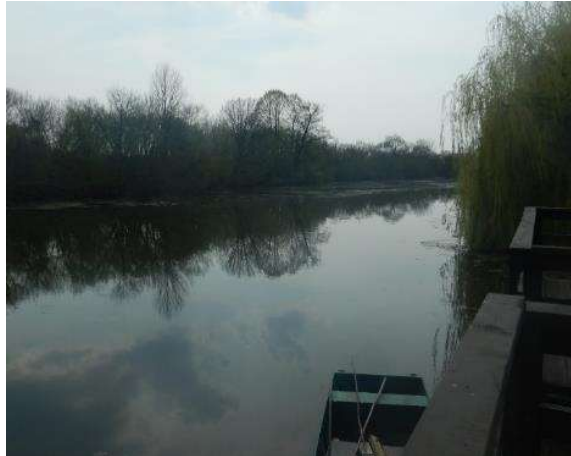
Slika 2.3a: Bosut – Početak istraživanog odsječka

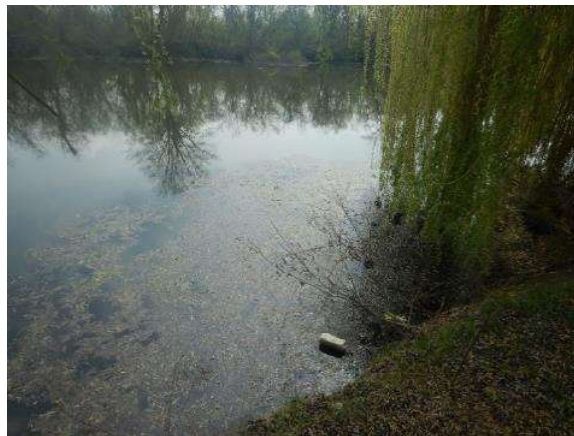
Morfološko stanje odsječka je gotovo prirodno. Obale su gotovo prirodne, obrasle vegetacijom. Erozijsko-sedimentacijski procesi odražavaju gotovo prirodno stanje. Korištenje zemljišta u prirodnoj poplavnoj zoni odražava umjereno odstupanje od prirodnog stanja. Lateralna povezanost s poplavnim područjem je umjereno ograničena, dok je mogućnost lateralnog kretanja korita neograničena.

Slika 2.3b: Bosut – drveni ostaci, obale i riparijska vegetacija

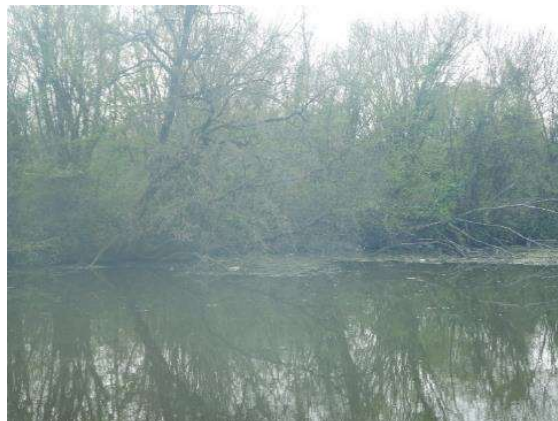
Slika 2.3c: Bosut – lijeva obala, riparijska vegetacija i zaobalje

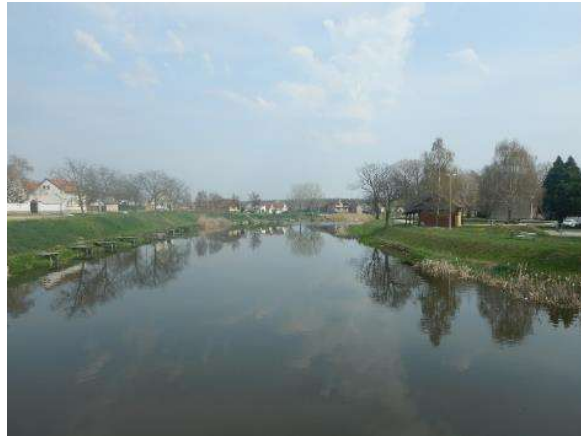
Slika 2.4a: Bosut – Početak istraživanog odsječka

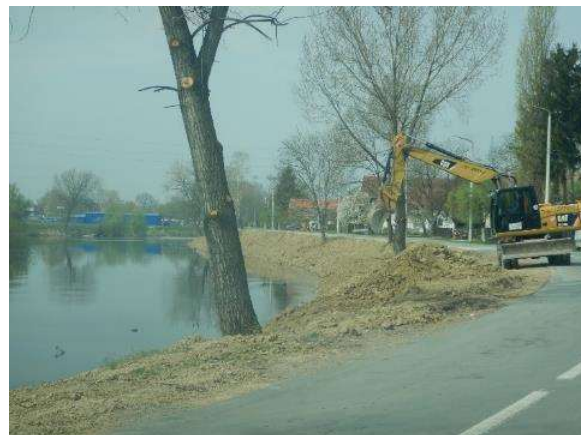
Morfološko stanje odsječka je Znatno promijenjeno. Obale su modificirane i poprečni presjek korita u potpunosti odstupa od prirodnog stanja. Riparijska vegetacija je na većini odsječka u potpunosti uklonjena, zbog čega je i količina drvenih ostataka u velikoj mjeri izmijenjena. Erozijsko – sedimentacijski procesi umjerenom odstupaju od očekivanog. Zemljište u prirodnoj poplavnoj zoni je u potpunosti izmijenjeno, a stupanj lateralne povezanosti s poplavnom zonom i mogućnost lateralnog kretanja korita su u potpunosti ograničeni.

Slika 2.4b: Bosut – Obala i riparijska zona

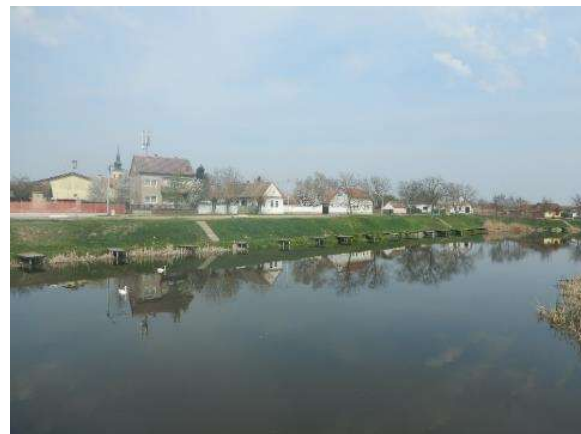
Slika 2.4c: Bosut – Obalna zona i zaobalje

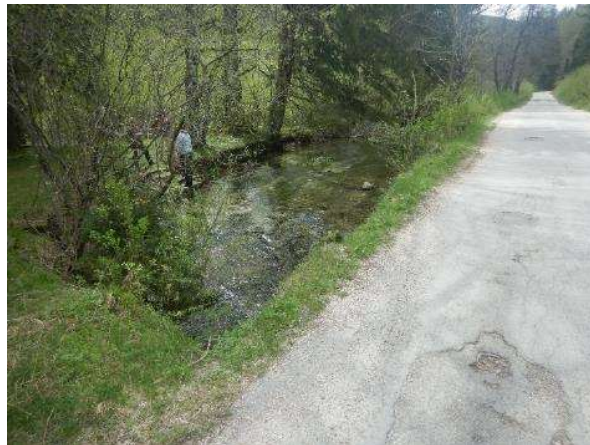
Slika 2.5a: Crna rijeka – Početak istraživanog odsječka

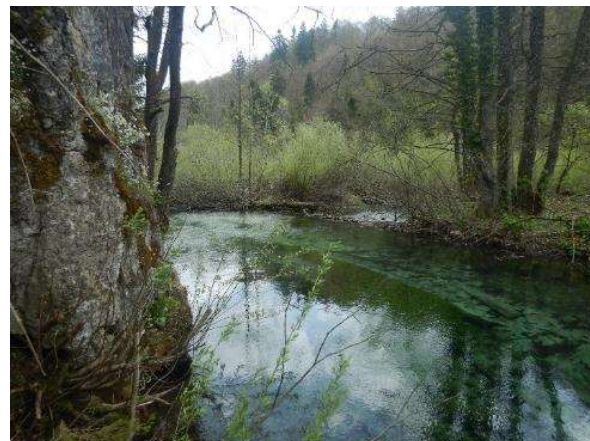
Morfološko stanje odsječka je Neznatno promijenjeno. Obale su umjereno modificirane. Riparijska vegetacija je neznatno izmijenjena. Erozijsko-sedimentacijski procesi odražavaju gotovo prirodno stanje. Količina drvenih ostataka je gotovo prirodna. Mogućnost lateralnog kretanja korita neznatno je ograničena.

Slika 2.5b: Crna rijeka – Riparijska zona i građevine u koritu

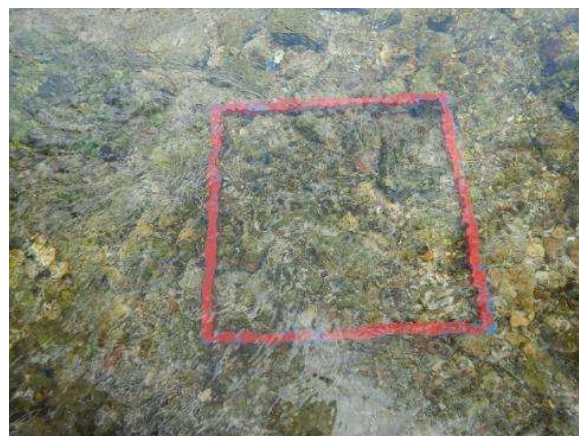
Slika 2.5c: Crna rijeka – Struktura i sastav sedimenta

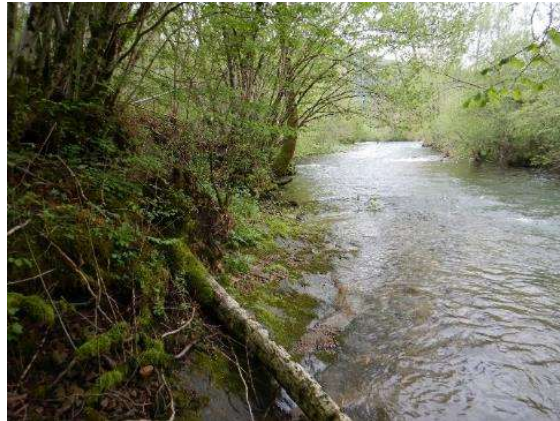
Slika 2.6a: Čabranka, utok u Kupu - početak istraživanog odsječka

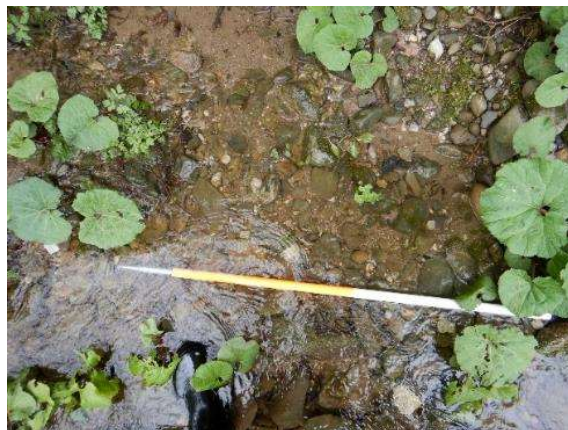
Slika 2.6b: Čabranka, utok u Kupu - sastav podloge

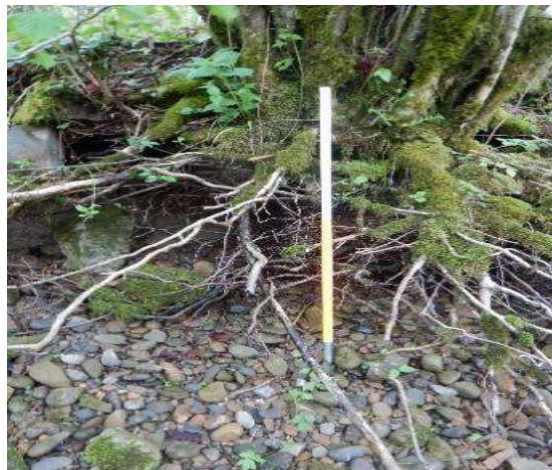
Morfološko stanje odsječka je gotovo prirodno. Obale su potpuno prirodne sa zeljastom i drvenastom vegetacijom. Riparijska vegetacija je neznatno izmijenjena. Erozijsko-sedimentacijski procesi odražavaju gotovo prirodno stanje. Količina drvenih ostataka je gotovo prirodna. Zemljište u prirodnoj poplavnoj zoni je neznatno izmijenjeno, a stupanj lateralne povezanosti s poplavnom zonom i mogućnost lateralnog kretanja korita su neznatno ograničeni

Slika 2.6c: Čabranka, utok u Kupu - izgled obale

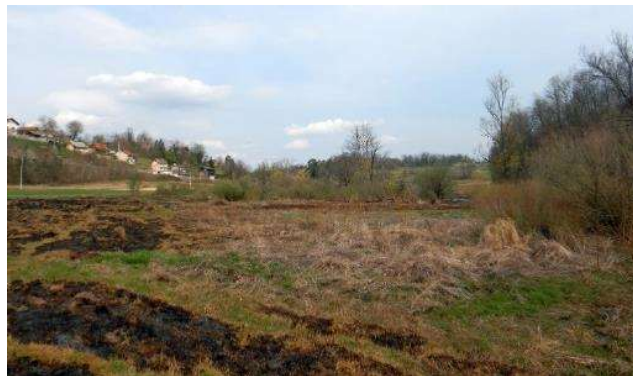
Morfološko stanje odsječka je neznatno promijenjeno. Obale su potpuno prirodne sa zeljastom i drvenastom vegetacijom. Riparijska vegetacija je neznatno izmijenjena. Erozijsko-sedimentacijski procesi odražavaju umjereno odstupanje od prirodnog stanja zbog 4 km uzvodnije izgrađene HE Lešće. Količina drvenih ostataka je gotovo prirodna. Zemljište u prirodnoj poplavnoj zoni je neznatno izmijenjeno, a stupanj lateralne povezanosti s poplavnom zonom i mogućnost lateralnog kretanja korita su prirodni nisu ograničeni.

Slika 2.7a: Dobra, Lešće - riparijska zona

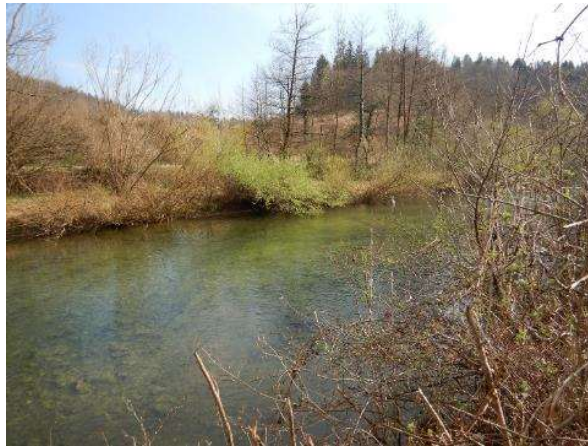
Slika 2.8a: Dobra, Luke - početak istraživanog odsječka

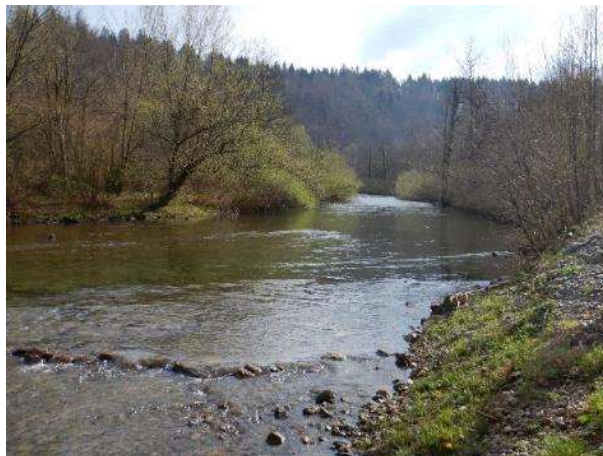
Morfološko stanje odsječka je gotovo prirodno. Obale su potpuno prirodne sa zeljastom i drvenastom vegetacijom. Riparijska vegetacija je neznatno izmijenjena. Erozijsko-sedimentacijski procesi odražavaju gotovo prirodnog stanje. Zemljište u prirodnoj poplavnoj zoni je gotovo prirodno, a stupanj lateralne povezanosti s poplavnom zonom i mogućnost lateralnog kretanja korita je prirodan i nije ograničen.

Slika 2.8b: Dobra, Luke - izgled korita i obale

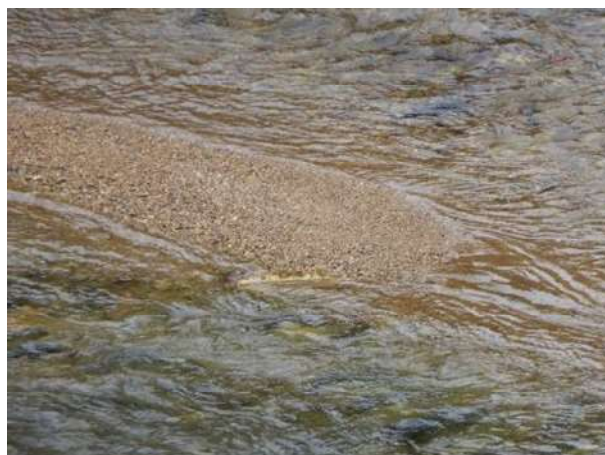
Slika 2.8c: Dobra, Luke - struktura sedimenta

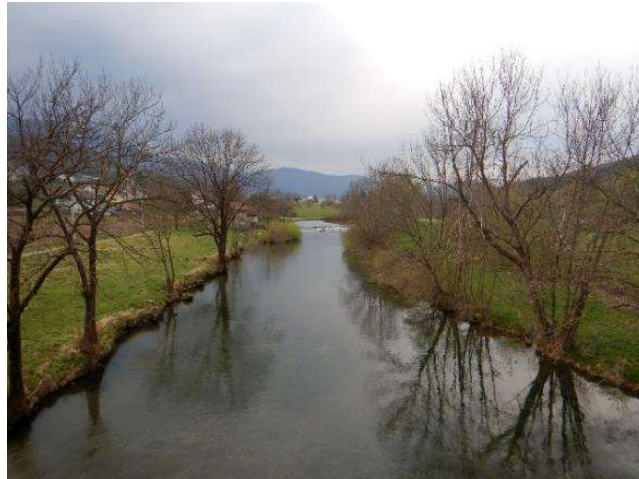
Slika 2.9a: Gornja Dobra, početak istraživanog odsječka

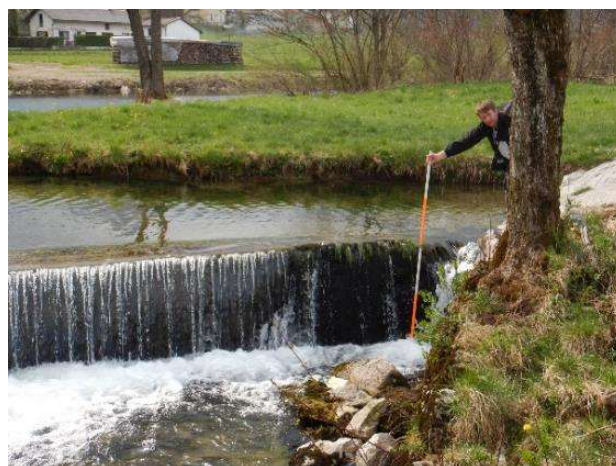
Slika 2.9c: Gornja Dobra - izgled praga

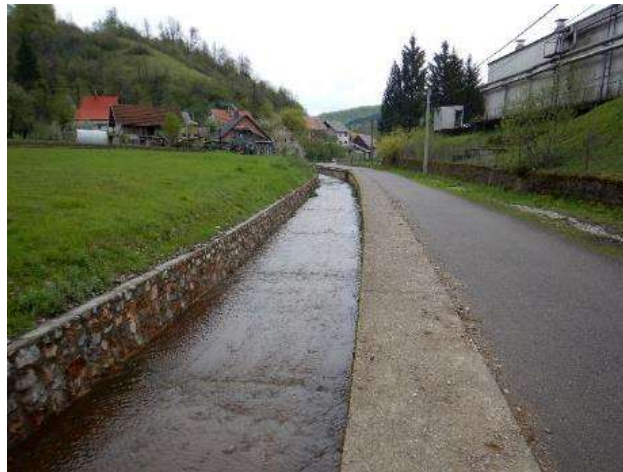
Ukupna hidromorfološka ocjena za odsječak *Gerovčica, gornji tok* odražava znatno promijenjeno stanje odnosno promijenjeno u velikoj mjeri. Hidrološko stanje je gotovo prirodno, dok je longitudinalna povezanost djelomično prekinuta zbog hidrotehničkih objekata u koritu (umjereno promijenjeno).

Slika 2.10a: Gerovčica, gornji tok – početak istraživanog odsječka

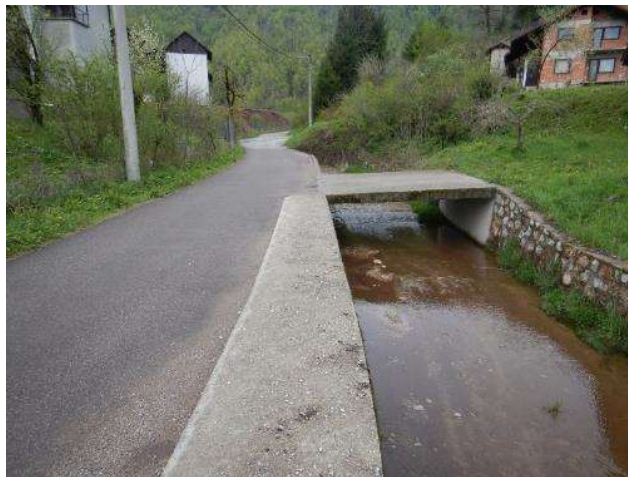
Morfološko stanje odsječka je znatno izmijenjeno. Tlocrtni oblik te uzdužni i poprečni presjek su znatno promijenjeni. Obale su bez drvenaste i zeljaste vegetacije. Erozijsko-sedimentacijski procesi odražavaju potpuno odstupanje od prirodnog stanja. Korištenje zemljišta u prirodnoj poplavnoj zoni u velikoj mjeri promijenjeno. Lateralna povezanost s poplavnim područjem je potpuno ograničena, kao i mogućnost lateralnog kretanja korita.

Slika 2.10b: Gerovčica, gornji tok - riparijska zona

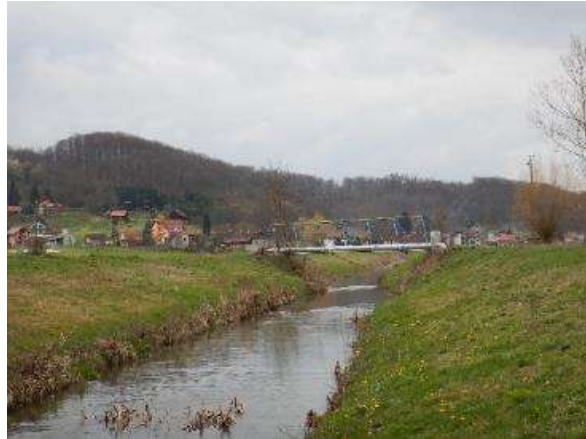
Ukupna hidromorfološka ocjena za odsječak *Horvatska, Tuhelj* ne zadovoljava dobro stanje, već odražava u velikoj mjeri promijenjeno stanje. Hidrološko stanje je gotovo prirodno, kao i longitudinalna povezanost u koritu.

Morfološko stanje odsječka je promijenjeno u velikoj mjeri. Tlocrtni oblik te uzdužni i poprečni presjek su znatno promijenjeni. Obale su bez drvenaste i zeljaste vegetacije. Erozijsko-sedimentacijski procesi odražavaju umjereno odstupanje od prirodnog stanja. Korištenje zemljišta u prirodnoj poplavnoj zoni u velikoj mjeri promijenjeno. Lateralna povezanost s poplavnim područjem je potpuno ograničena, kao i mogućnost lateralnog kretanja korita.

Slika 2.11a: Horvatska, Tuhelj - početak istraživanog odsječka

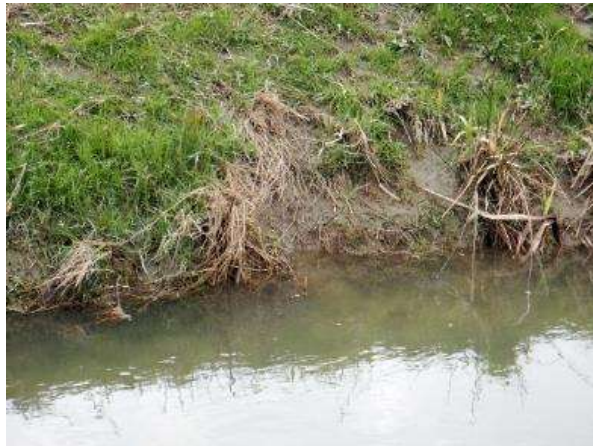
Slika 2.11b: Horvatska, Tuhelj - izgled obale

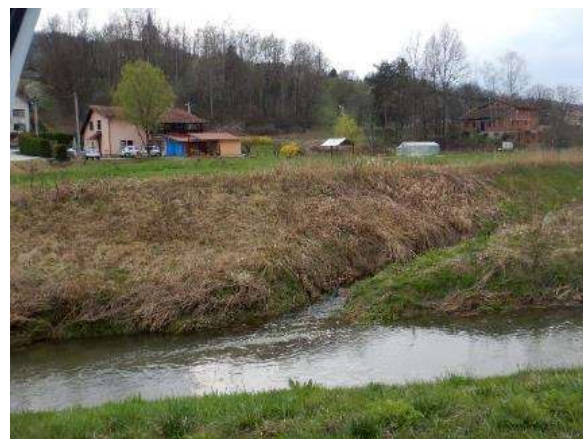
Slika 2.11c: Horvatska, Tuhelj - korito i riparijska zona

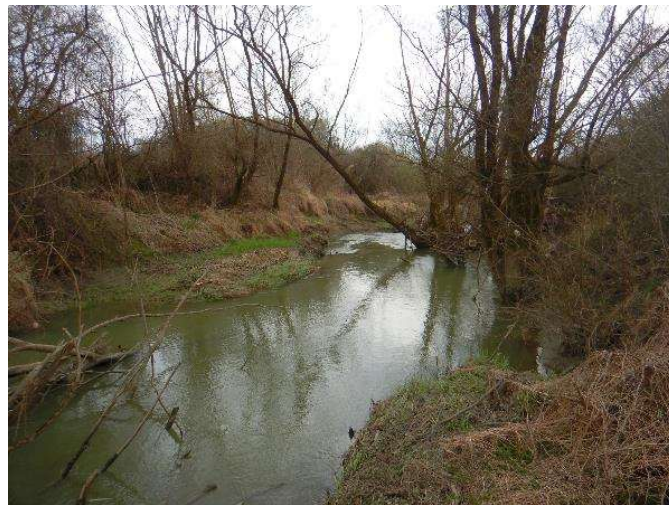
Ukupna hidromorfološka ocjena za odsječak *Horvatska, Veliko Trgovišće*, odražava neznatno promijenjeno stanje. Hidrološko stanje je gotvo prirodno, a longitudinalna povezanost na istraživanom odsječku nije prekinuta.

Morfološko stanje odsječka je umjereno promijenjeno. Tlocrtnu obilk je znatno promijenjen, dok su poprečni i uzdužni presjek umjereno promijenjeni. Obale su potpuno prirodne sa zeljastom i drvenastom vegetacijom. Riparijska vegetacija je umjereno izmijenjena. Erozijsko-sedimentacijski procesi odražavaju umjereno odstupanje od prirodnog stanja. Korištenje zemljišta u prirodnoj poplavnoj zoni u velikoj mjeri promijenjeno. Lateralna povezanost s poplavnim područjem je potpuno ograničena, dok je mogućnost lateralnog kretanja ograničena.

Slika 2.12a: Horvatska, Veliko Trgovišće - početak odsječka

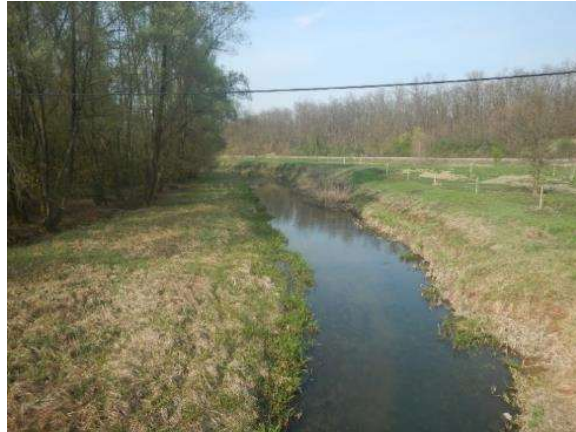
Ukupna hidromorfološka ocjena za odsječak *Karašica, nizvodno od Valpova*, odražava Neznatno promijenjeno stanje. Hidrološko stanje je Neznatno promijenjeno, uz manje odstupanje prirodosti protoka, dok je longitudinalna povezanost neprekinuta.

Morfološko stanje odsjeka je Neznatno promijenjeno. Obale su neznatno izmijenjene, dok je riparijska vegetacija umjereno izmijenjena. Erozijsko-sedimentacijski procesi odražavaju gotovo prirodno stanje. Korištenje zemljišta u prirodnoj poplavnoj zoni odražava umjereno odstupanje od prirodnog stanja. Lateralna povezanost s poplavnim područjem je u potpunosti ograničena, kao i mogućnost lateralnog kretanja korita.

Slika 2.13a: Karašica – Početak istraživanog odsjeka

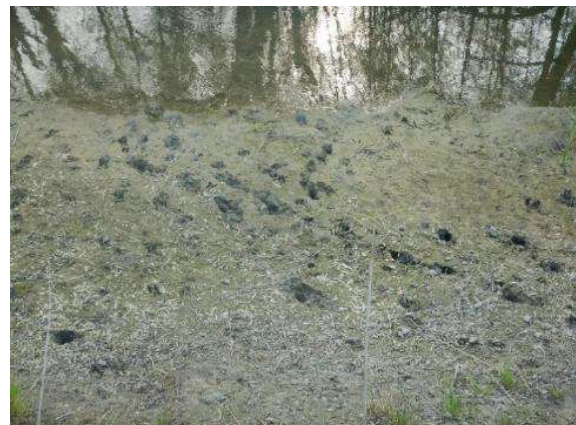
Slika 2.13b: Karašica – sastav i struktura sedimenta na obali

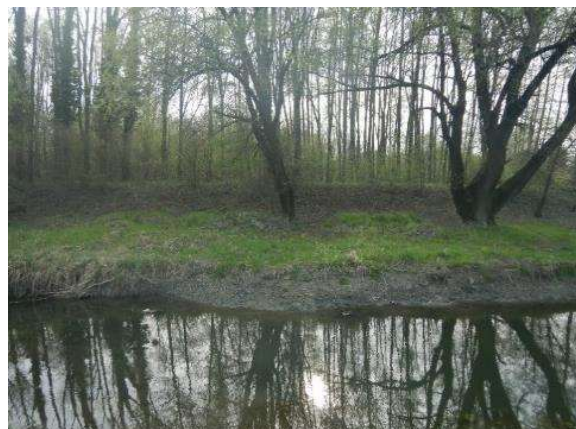
Slika 2.13c: Karašica – desna obala, riparijska vegetacija i zaobalje

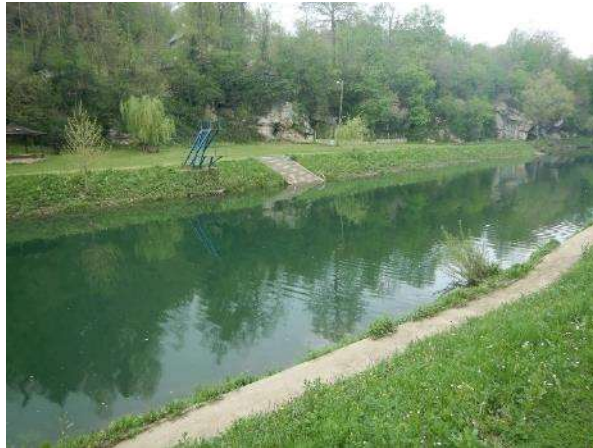
Ukupna hidromorfološka ocjena za odsječak *Korana, Slunj*, odražava Neznatno promijenjeno stanje. Hidrološko stanje je gotovo prirodno, a longitudinalna povezanost nije prekinuta.

Morfološko stanje odsječka je Neznatno promijenjeno. Obale su umjereno modificirane. Riparijska vegetacija je znatno izmijenjena. Erozijsko-sedimentacijski procesi odražavaju umjereno odstupanje od prirodnog stanja. Korištenje zemljišta u prirodnoj poplavnoj zoni u velikoj mjeri odstupa od prirodnog stanja. Lateralna povezanost s poplavnom zonom nije ograničena. Mogućnost lateralnog kretanja korita umjereno je ograničena.

Slika 2.14a: Korana – Početak istraživanog odsječka

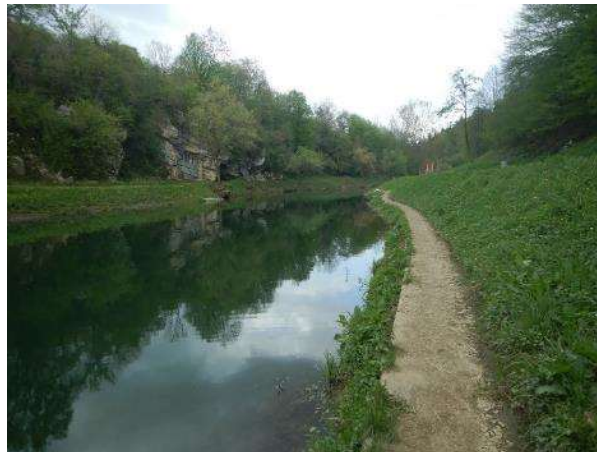
Slika 2.14b: Korana – Riparijska zona i obale

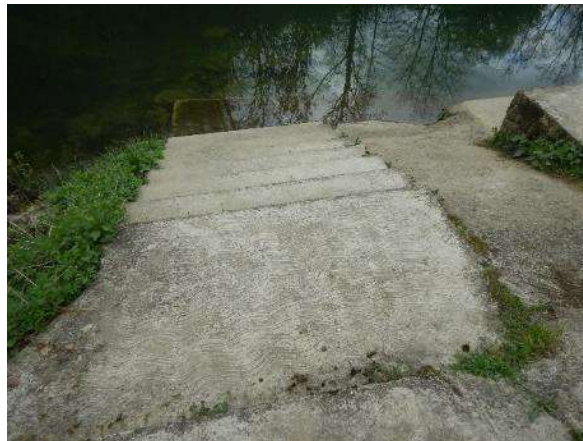
Slika 2.14c: Korana – građevine na obali

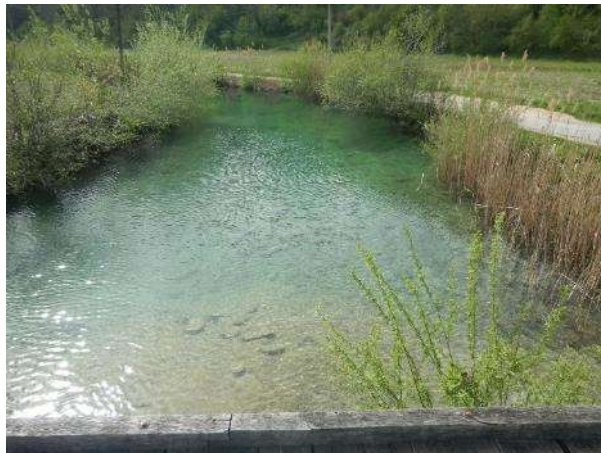
Ukupna hidromorfološka ocjena za odsječak *Korana, Selo Korana*, odražava Neznatno promijenjeno stanje. Hidrološko stanje je Neznatno promijenjeno, a longitudinalna povezanost nije prekinuta.

Morfološko stanje odsječka je Neznatno promijenjeno. Obale su umjereno modificirane. Riparijska vegetacija je znatno izmijenjena. Erozijsko-sedimentacijski procesi odražavaju gotovo prirodno stanje. Korištenje zemljišta u prirodnoj poplavnoj zoni u velikoj mjeri odstupa od prirodnog stanja. Lateralna povezanost s poplavnim područjem je umjereno ograničeno. Mogućnost lateralnog kretanja korita u velikoj mjeri je ograničena.

Slika 2.15a: Korana – Početak istraživanog odsječka

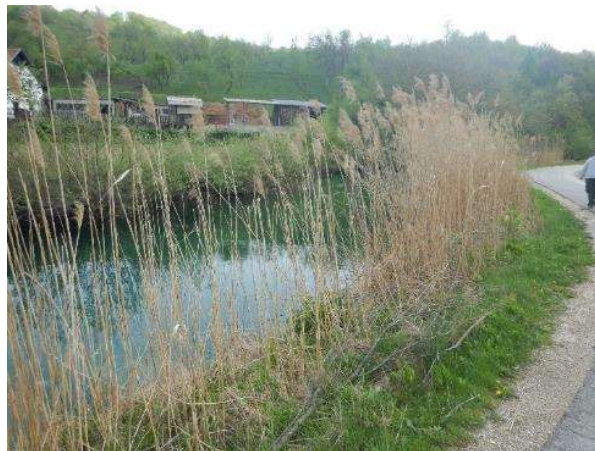
Slika 2.15b: Korana – Riparijska zona i obale

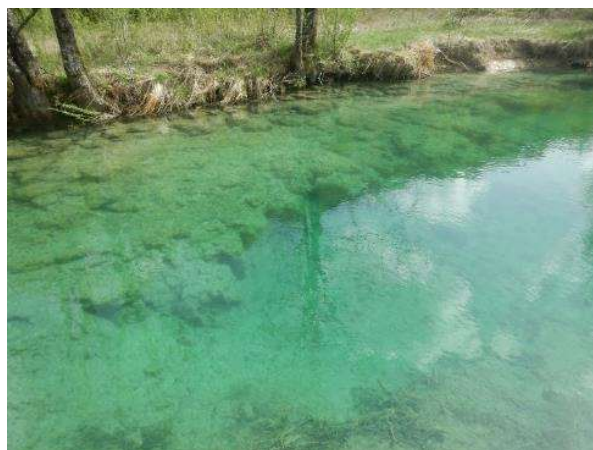
Slika 2.15c: Korana – Obale i sastav korita

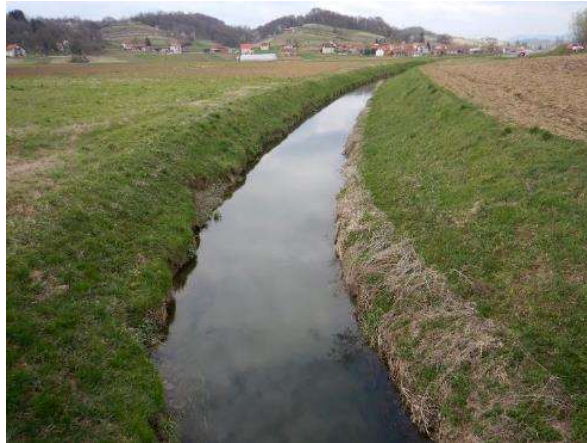
Ukupna hidromorfološka ocjena za odsječak *Kosteljina, Jalšje*, ne zadovoljava dobro stanje, već odražava znatno promijenjeno stanje. Hidrološko stanje je gotovo prirodno, a longitudinalna povezanost na istraživanom odsječku nije prekinuta.

Morfološko stanje odsječka je u velikoj mjeri promijenjeno. Tlocrtnu oblik je znatno promijenjen, kao poprečni i uzdužni presjek. Obale su potpuno prirodne bez zeljaste i drvenaste vegetacije. Riparijska vegetacija je znatno izmijenjena. Erozijsko-sedimentacijski procesi odražavaju umjereno odstupanje od prirodnog stanja. Korištenje zemljišta u prirodnoj poplavnoj zoni u velikoj mjeri promijenjeno. Lateralna povezanost s poplavnim područjem je potpuno ograničena, dok je mogućnost lateralnog kretanja ograničena.

Slika 2.16a: Kosteljina, Jalšje – početak istraživanog odsječka

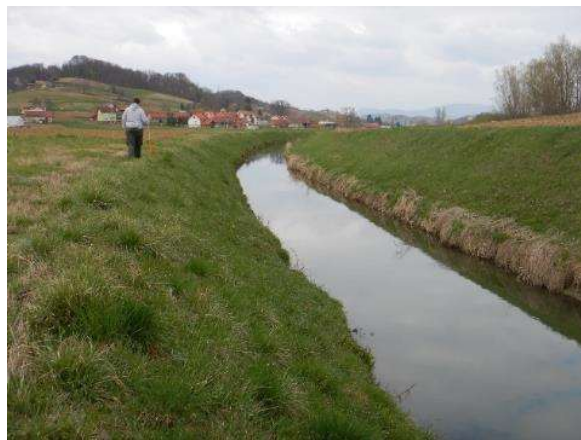
Slika 2.16b: Kosteljina, Jalšje – prikaz obala i riparijske zone

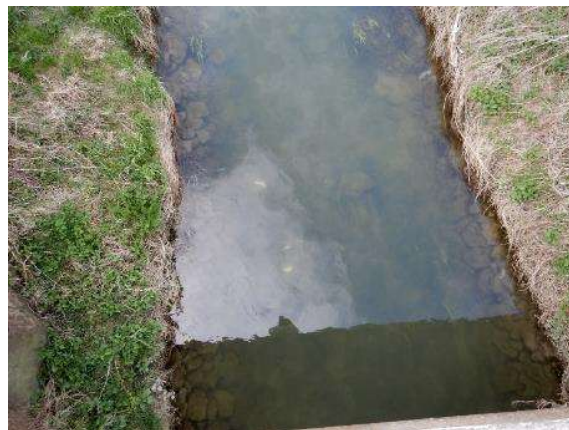
Slika 2.16c: Kosteljina, Jalšje – struktura podloge

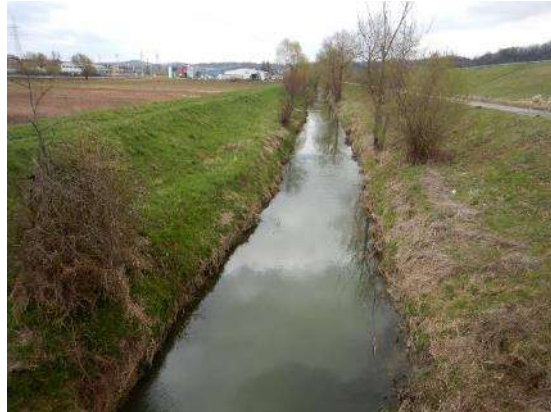
Ukupna hidromorfološka ocjena za odsječak *Krapinica, Zabok*, odražava umjereno promijenjeno stanje. Hidrološko stanje je gotovo prirodno, a longitudinalna povezanost na istraživanom odsječku nije prekinuta.

Morfološko stanje odsječka je znatno promijenjeno. Tlocrtnu oblik je znatno promijenjen, kao poprečni i uzdužni presjek. Obale su potpuno prirodne bez zeljaste i drvenaste vegetacije. Riparijska vegetacija je znatno izmijenjena. Erozijsko-sedimentacijski procesi odražavaju umjereno odstupanje od prirodnog stanja. Korištenje zemljišta u prirodnoj poplavnoj zoni u velikoj mjeri promijenjeno. Lateralna povezanost s poplavnim područjem je potpuno ograničena, kao i mogućnost lateralnog kretanja.

Slika 2.17a: Krapinica, Zabok, početak istraživanog odsječka

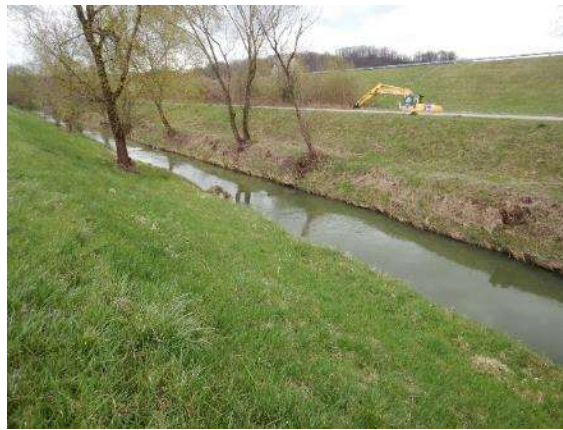
Slika 2.17b: Krapinica, Zabok – prikaz obale i zaobalja

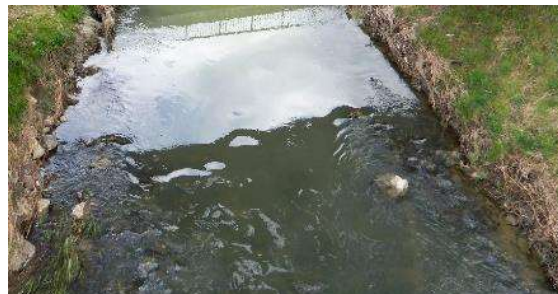
Slika 2.17: Krapinica, Zabok – struktura podloge

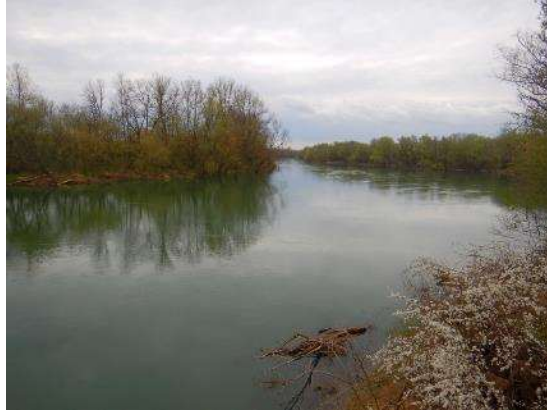
Ukupna hidromorfološka ocjena za odsječak *Kupa, Mala Gorica*, odražava gotovo prirodno stanje. Hidrološko stanje je gotovo prirodno, a longitudinalna povezanost nije prekinuta. Morfološko stanje odsječka je također gotovo prirodno. Obale su prirodne kao i riparijska zona. Erozijsko-sedimentacijski procesi odražavaju gotovo prirodno stanje. Korištenje zemljišta u prirodnoj poplavnoj zoni ne odstupa od prirodnog stanja. Lateralna povezanost s poplavnom zonom kao i mogućnost lateralnog kretanja korita je prirodna i nije ograničena.

Slika 2.18a: Kupa, Mala Gorica – početak istraživanog odsječka

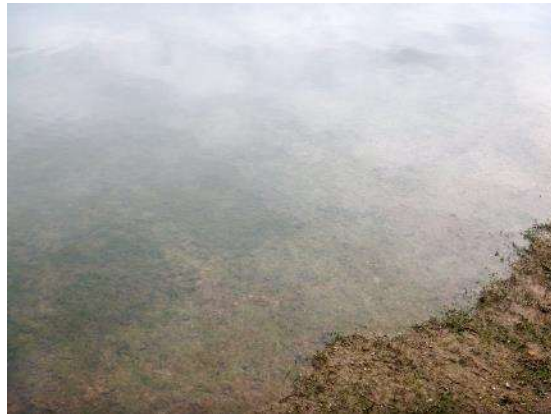
Slika 2.18b: Kupa, Mala Gorica – struktura podloge

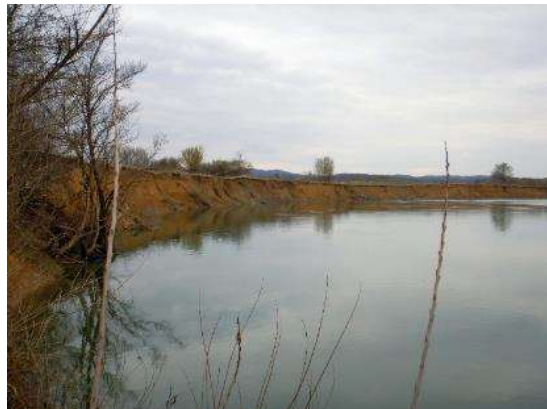
Slika 2.18c: Kupa, Mala Gorica – izgled lijeve obale

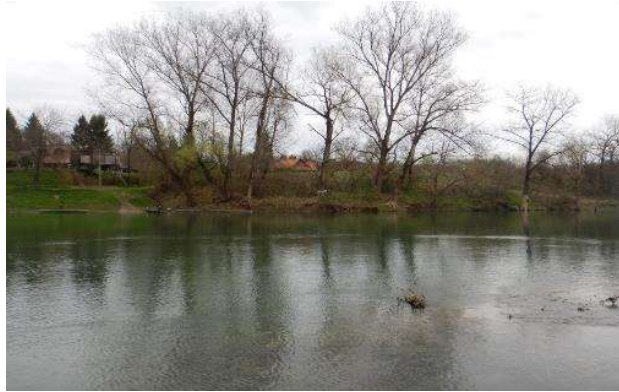
Ukupna hidromorfološka ocjena za odsječak *Kupa, Šišinec*, odražava gotovo prirodno stanje. Hidrološko stanje je gotovo prirodno, a longitudinalna povezanost nije prekinuta.

Morfološko stanje odsječka je također gotovo prirodno. Obale su prirodne kao i riparijska zona. Erozijsko-sedimentacijski procesi odražavaju gotovo prirodno stanje. Korištenje zemljišta u prirodnoj poplavnoj zoni ne odstupa od prirodnog stanja. Lateralna povezanost s poplavnom zonom kao i mogućnost lateralnog kretanja korita je prirodna i nije ograničena.

Slika 2.19a: Kupa, Šišinec – početak istraživanog odsječka

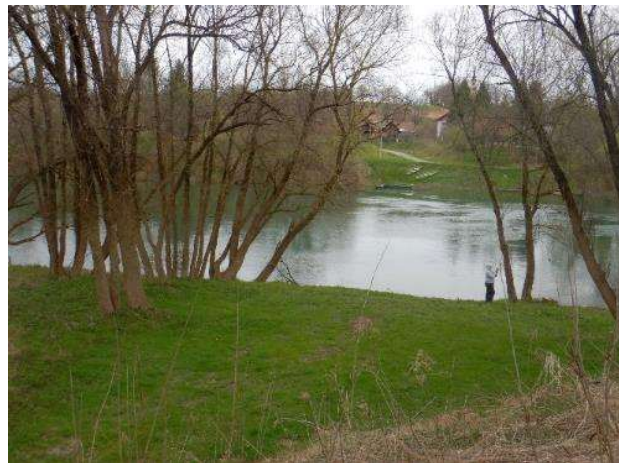
Slika 2.19b: Kupa, Šišinec – riparijska zona u lijevo strani

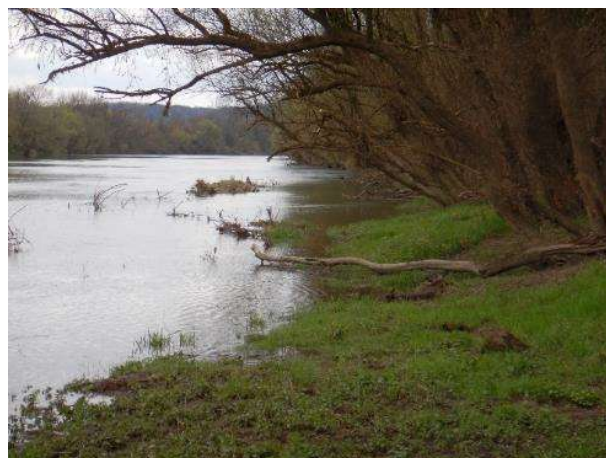
Slika 2.19c: Kupa, Šišinec – izgled obale

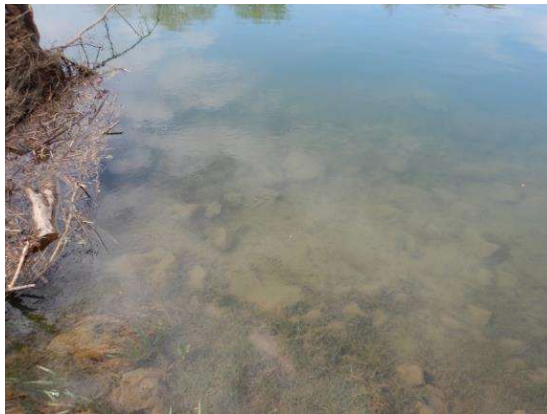
Slika 2.21b: Kupa, Donje Mekušje – struktura podloge

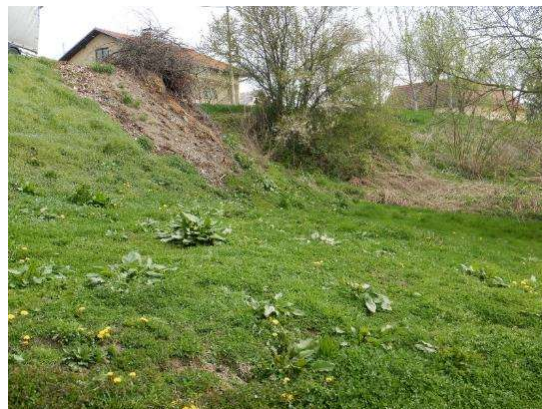
Slika 2.21c: Kupa, Donje Mekušje – riparijska zona

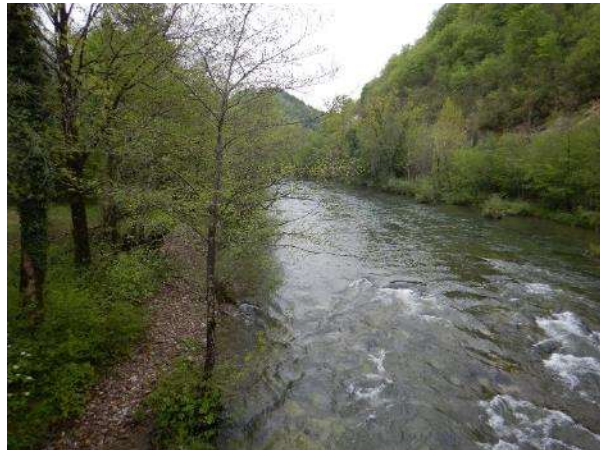
Ukupna hidromorfološka ocjena za odsječak *Kupa, nakon utoka Čabranke kod mjesta Gašparci*, odražava gotovo prirodno stanje. Hidrološko stanje je gotovo prirodno, a longitudinalna povezanost nije prekinuta.

Slika 2.22a Kupa, nakon utoka Čabranke kod mjesta Gašparci – početak istraživanog odsječka

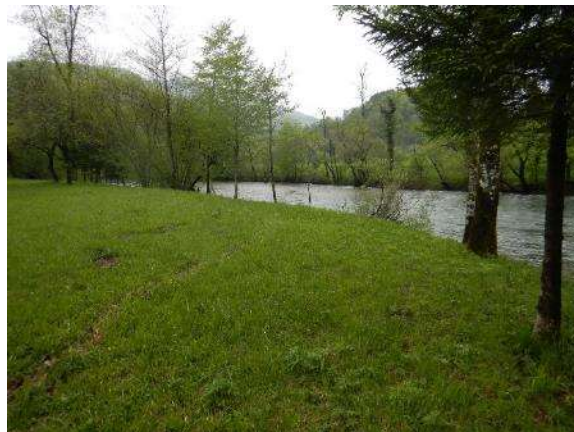
Slika 2.22c: Kupa, nakon utoka Čabranke kod mjesta Gašparci – riparijska zona

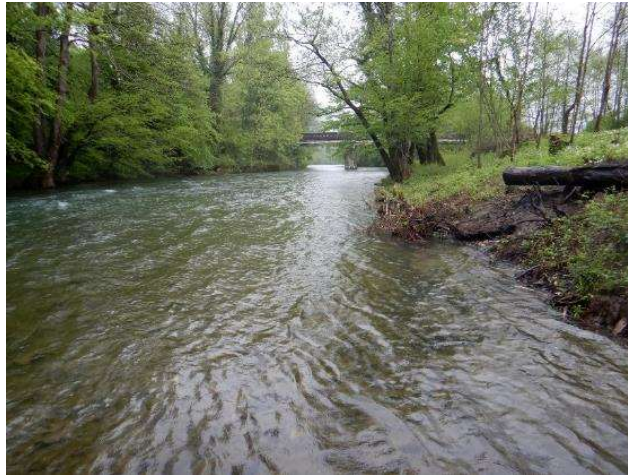
Ukupna hidromorfološka ocjena za odsječak *Kupica, most prije utoka u Kupu*, odražava neznatno promijenjeno stanje. Hidrološko stanje je neznatno promijenjeno, a longitudinalna povezanost je djelomično prekinuta (umjereno promijenjeno).

Slika 2.23a: Kupica, most prije utoka u Kupu, početak istraživanog odsječka

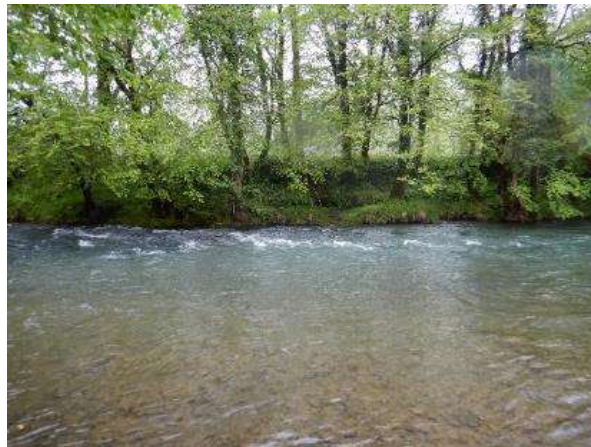
Morfološko stanje odsječka je neznatno promijenjeno. Obale su prirodne kao i riparijska zona. Erozijsko-sedimentacijski procesi odražavaju gotovo prirodno stanje. Korištenje zemljišta u prirodnoj poplavnoj zoni znatno odstupa od prirodnog stanja. Lateralna povezanost s poplavnom zonom kao i mogućnost lateralnog kretanja korita je umjereno ograničena.

Slika 2.23b: Kupica, most prije utoka u Kupu – struktura podloge i izgled obale

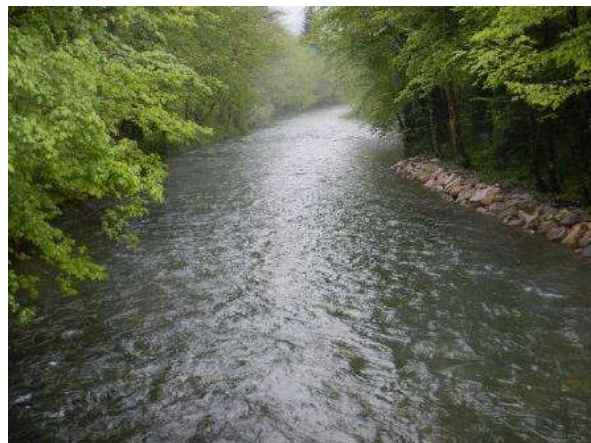
Slika 2.23c: Kupica, most prije utoka u Kupu – kraj istraživanog odsječka

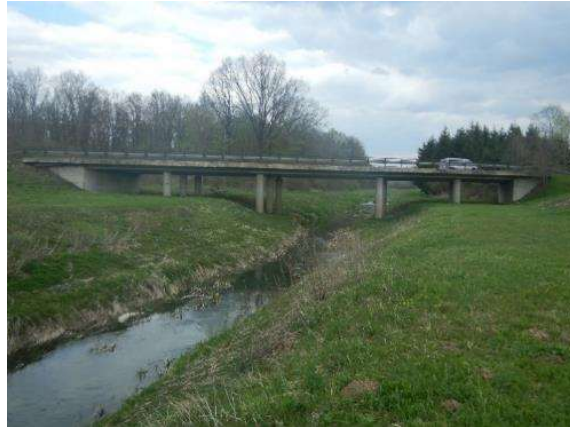
Ukupna hidromorfološka ocjena za odsječak *Lonja, Lipovec Lonjski*, ne zadovoljava dobro stanje, već odražava Umjereno promijenjeno stanje. Hidrološko stanje je gotovo prirodno, a longitudinalna povezanost nije prekinuta.

Slika 2.24a: Lonja – Početak istraživanog odsječka

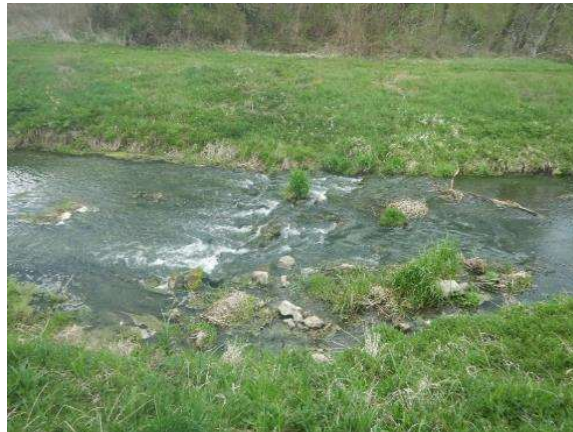
3.3. Vegetacija i organski ostaci u koritu			
3.3.1. Uklanjanje/održavanje vodene vegetacije na odsječku i vodnom tijelu	B 3	Vodena vegetacija se održava košnjom u koritu

Slika 2.24b: Lonja – vodena vegetacija i kameni nabačaj u koritu

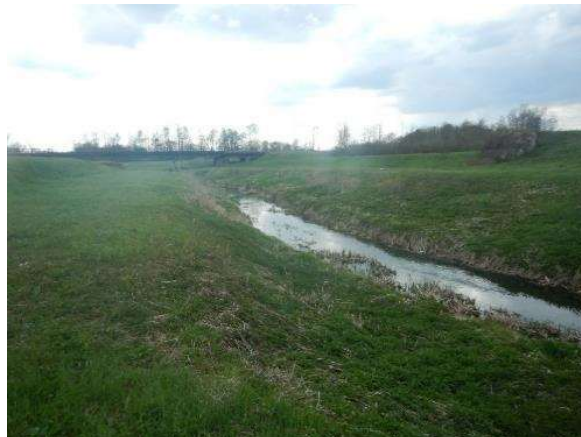
Morfološko stanje odsječka je u velikoj mjeri promijenjeno. Obale su znatno izmijenjene, kao i riparijska vegetacija. Erozijsko-sedimentacijski procesi odražavaju značajno odstupanje od prirodnog stanja. Korištenje zemljišta u prirodnoj poplavnoj zoni odražava značajno odstupanje od prirodnog stanja. Lateralna povezanost s poplavnim područjem je u potpunosti ograničena, kao i mogućnost lateralnog kretanja korita.

Slika 2.24c: Lonja – obale, riparijska zona i zaobalje

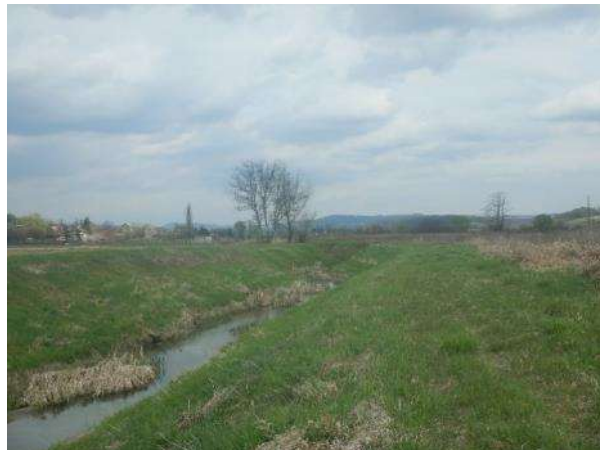
Ukupna hidromorfološka ocjena za odsječak *Lonja, Breznički Mirkovac*, ne zadovoljava dobro stanje, već odražava Umjereno promijenjeno stanje. Hidrološko stanje je gotovo prirodno, a longitudinalna povezanost nije prekinuta.

Slika 2.25a: Lonja – Početak istraživanog odsjeka

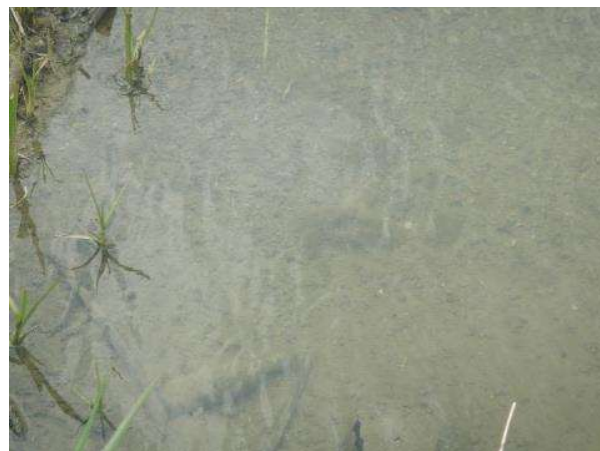
Slika 2.25b: Lonja – sastav i struktura sedimenta

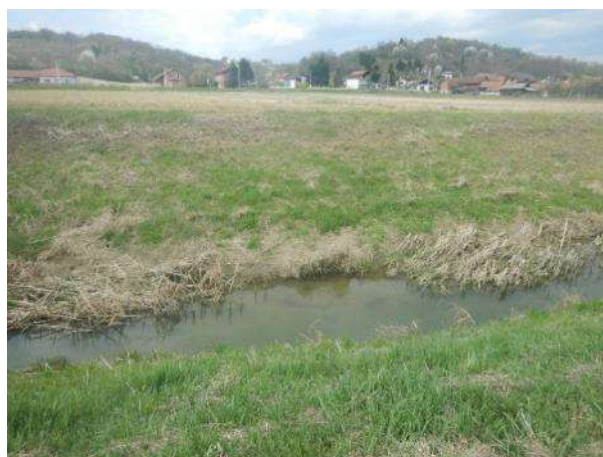
Morfološko stanje odsjeka je u velikoj mjeri promijenjeno. Obale su znatno izmijenjene, kao i riparijska vegetacija. Erozijsko-sedimentacijski procesi odražavaju značajno odstupanje od prirodnog stanja. Korištenje zemljišta u prirodnoj poplavnoj zoni odražava značajno odstupanje od prirodnog stanja. Lateralna povezanost s poplavnim područjem je u potpunosti ograničena, kao i mogućnost lateralnog kretanja korita.

Slika 2.25c: Lonja – obale, riparijska zona i zaobalje

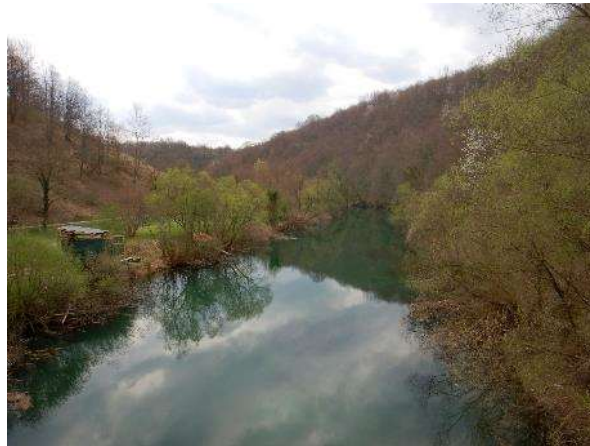
Ukupna hidromorfološka ocjena za odsječak *Mrežnica, Juzbašići*, odražava gotovo prirodno stanje. Hidrološko stanje je gotovo prirodno, a longitudinalna povezanost nije prekinuta.

Slika 2.26a: Mrežnica, Juzbašići – početak istraživanog odsječka

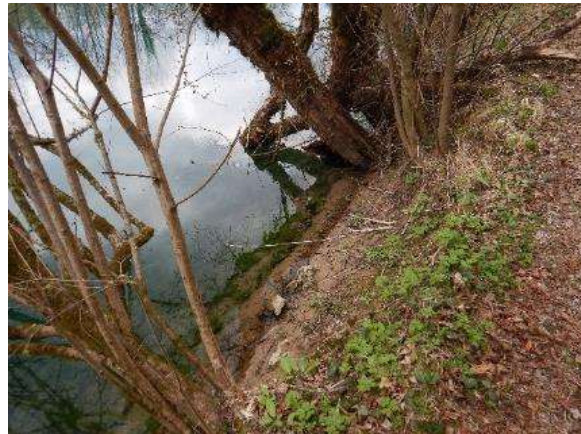
Morfološko stanje odsječka je također gotovo prirodno. Obale su prirodne kao i riparijska zona. Erozijsko-sedimentacijski procesi odražavaju gotovo prirodno stanje. Korištenje zemljišta u prirodnoj poplavnoj zoni umjereno odstupa od prirodnog stanja. Lateralna povezanost s poplavnom zonom kao i mogućnost lateralnog kretanja korita je prirodna i nije ograničena.

Slika 2.26b: Mrežnica, Juzbašići – izgled obale

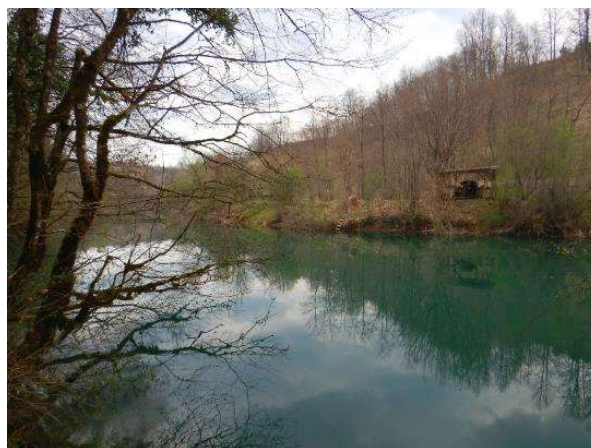
Slika 2.26c: Mrežnica, Juzbašići – pogled na korito

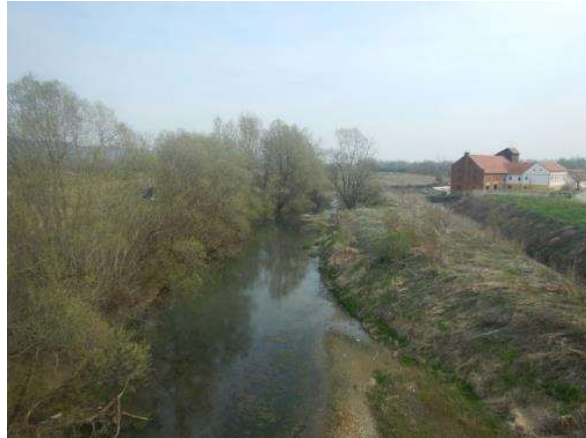
Ukupna hidromorfološka ocjena za odsječak *Orljava, Dragovci*, ne zadovoljava dobro stanje, već odražava u velikoj mjeri promijenjeno stanje. Hidrološko stanje je Umjereno promijenjeno, dok je longitudinalna povezanost u potpunosti prekinuta.

Slika 2.27a: Orljava – Početak istraživanog odsječka

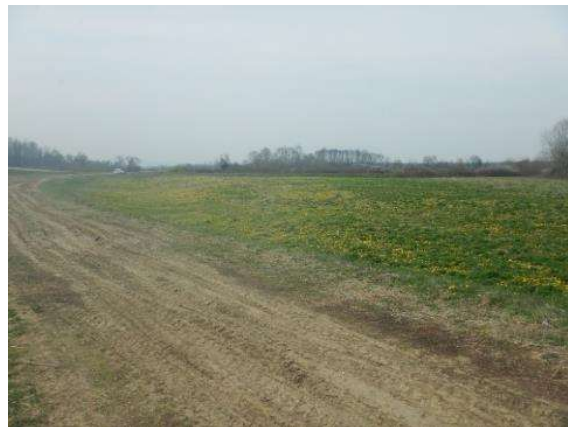
Slika 2.27c: Orljava – zaobalje
