Vrsta dokumentacije : Studija

Projekt/Posao : HIDROMORFOLOŠKI MONITORING TEKUĆICA

Knjiga/mapa : HIDROMORFOLOŠKI PODACI

**Prilog 002 : NABAVA HIDROMORFOLOŠKIH
PODATAKA ZA POTREBE
INTERKALIBRACIJE BIOLOŠKIH
METODA OCJENE EKOLOŠKOG
STANJA U RIJEKAMA**

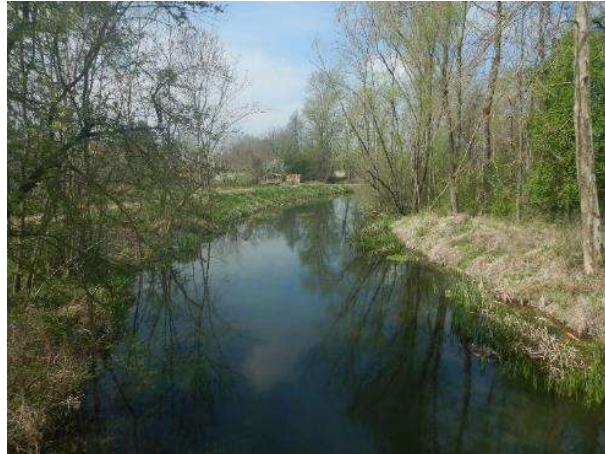
Ukupna hidromorfološka ocjena za odsječak *Plitvica, Veliki Bukovec*, ne zadovoljava dobro stanje, već odražava Umjereno promijenjeno stanje. Hidrološko stanje je gotovo prirodno, a longitudinalna povezanost nije prekinuta.

Slika 2.28a: Plitvica – Početak istraživanog odsječka

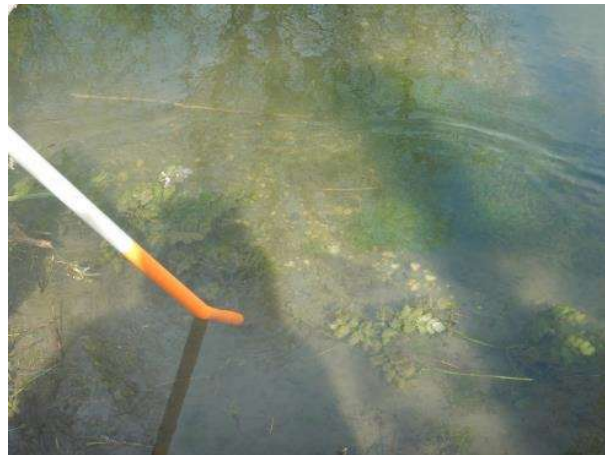
Slika 2.28b: Plitvica – vodena vegetacija i struktura sedimenta

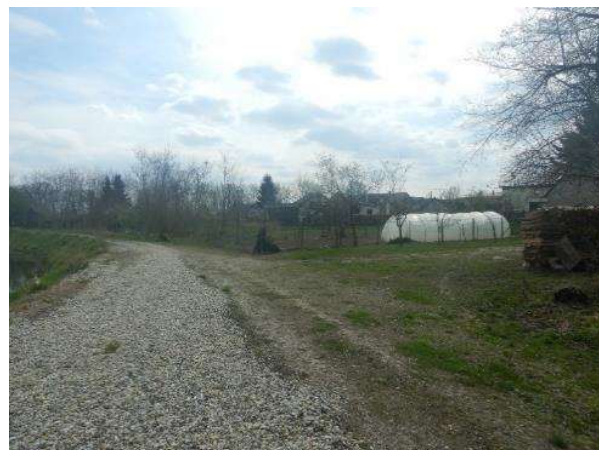
Morfološko stanje odsječka je Umjereno promijenjeno. Obale su umjereno izmijenjene, kao i riparijska vegetacija. Erozijsko-sedimentacijski procesi odražavaju umjereno odstupanje od prirodnog stanja. Korištenje zemljišta u prirodnoj poplavnoj zoni odražava značajno odstupanje od prirodnog stanja. Lateralna povezanost s poplavnim područjem je u potpunosti ograničena, a mogućnost lateralnog kretanja korita je u velikoj mjeri ograničena.

Slika 2.28c: Plitvica – riparijska zona i zaobalje

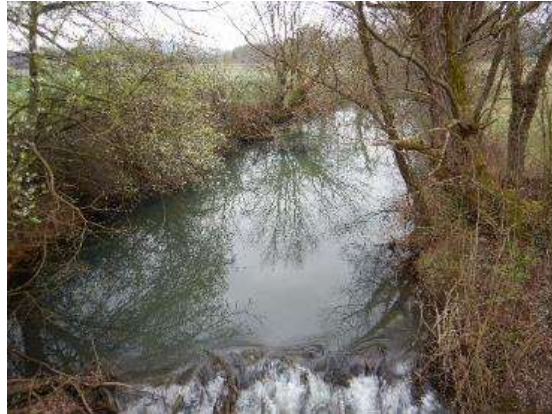
Ukupna hidromorfološka ocjena za odsječak *Ribnik (Muljevac), Brihovo*, odražava gotovo prirodno stanje. Hidrološko stanje je gotovo prirodno, a longitudinalna povezanost nije prekinuta.

Slika 2.29a: Ribnik (Muljevac), Brihovo – početak istraživanog odsjeka

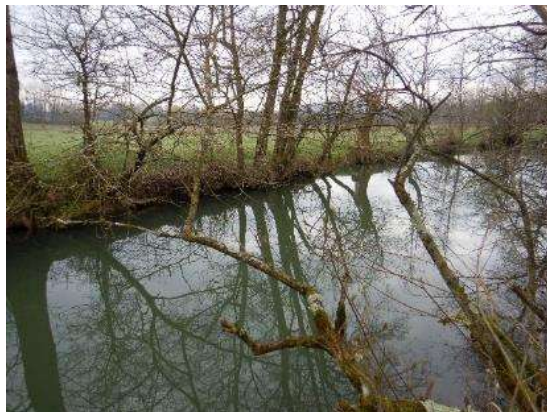
Morfološko stanje odsjeka je također gotovo prirodno. Obale su prirodne kao i riparijska zona. Erozijsko-sedimentacijski procesi umjereno odstupaju od prirodnog stanja. Korištenje zemljišta u prirodnoj poplavnoj zoni ne odstupa od prirodnog stanja. Lateralna povezanost s poplavnom zonom kao i mogućnost lateralnog kretanja korita je prirodna i nije ograničena.

Slika 2.29b: Ribnik (Muljevac), Brihovo – izgled obale

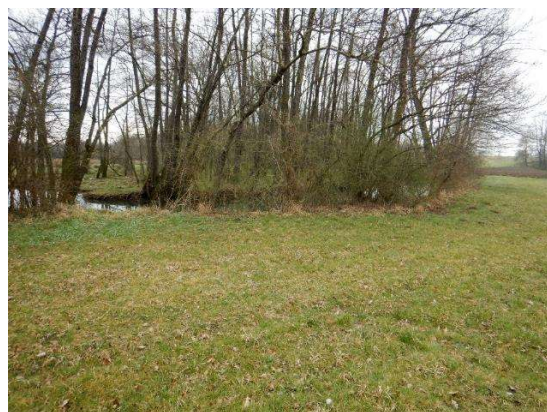
Slika 2.29c: Ribnik (Muljevac), Brihovo – riparijska zona

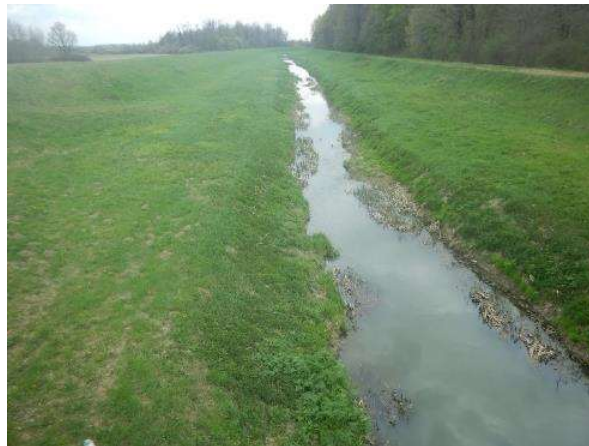
Ukupna hidromorfološka ocjena za odsječak *Stari Črnc*, *Vrbovec*, ne zadovoljava dobro stanje, već odražava Umjerenom promijenjeno stanje. Hidrološko stanje je Neznatno promijenjeno, a longitudinalna povezanost nije prekinuta.

Morfološko stanje odsjeka je u velikoj mjeri promijenjeno. Obale su znatno izmijenjene, kao i riparijska vegetacija. Erozijsko-sedimentacijski procesi odražavaju umjerenom odstupanje od prirodnog stanja. Korištenje zemljišta u prirodnoj poplavnoj zoni odražava značajno odstupanje od prirodnog stanja. Lateralna povezanost s poplavnim područjem je u potpunosti ograničena, kao i mogućnost lateralnog kretanja korita.

Slika 2.30a: Stari Črnc – Početak istraživanog odsjeka

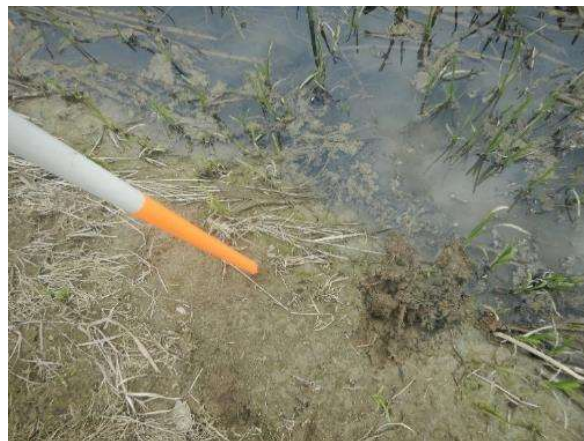
Slika 2.30b: Stari Črnc – vodena vegetacija i struktura sedimenta

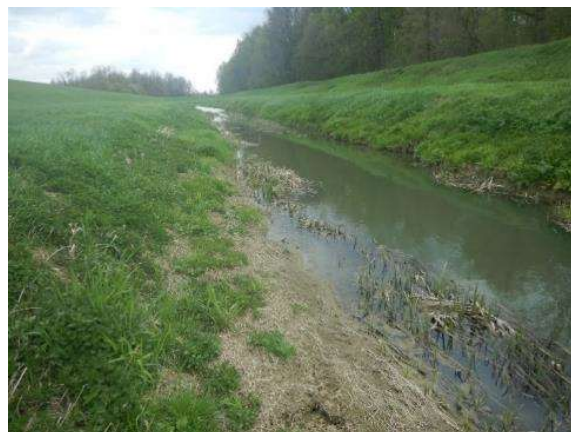
Slika 2.30c: Stari Črnc – riparijska zona i profil obala

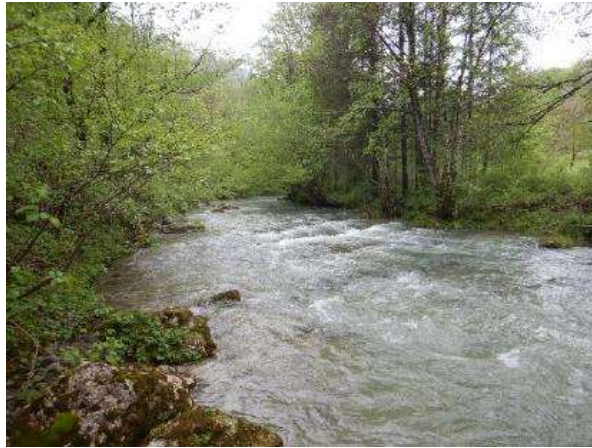
Ukupna hidromorfološka ocjena za odsječak *Velika Belica, prije utoka u Kupu*, odražava gotovo prirodno stanje. Hidrološko stanje je gotovo prirodno, a longitudinalna povezanost nije prekinuta.

Morfološko stanje odsječka je također gotovo prirodno. Obale su prirodne kao i riparijska zona. Erozijsko-sedimentacijski procesi odražavaju gotovo prirodno stanje. Korištenje zemljišta u prirodnoj poplavnoj zoni umjereno odstupa od prirodnog stanja. Lateralna povezanost s poplavnom zonom kao i mogućnost lateralnog kretanja korita je prirodna i nije ograničena.

Slika 2.31a: Velika Belica, prije utoka u Kupu – početak istraživanog odsječka

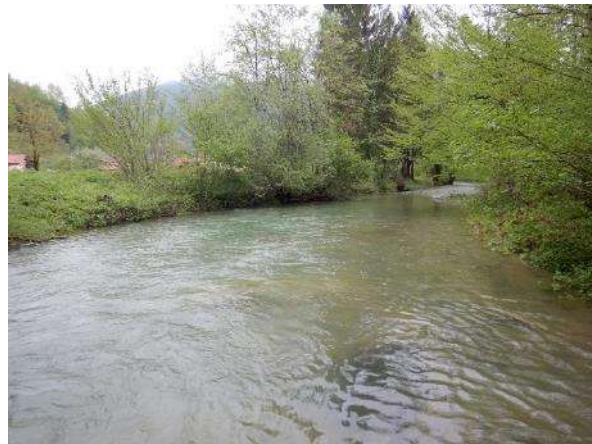
Slika 2.31b: Velika Belica, prije utoka u Kupu – prikaz korita

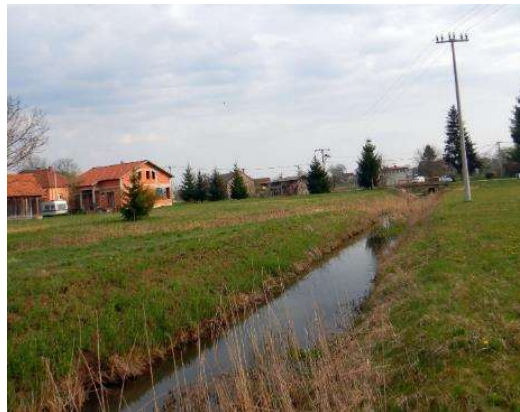
Ukupna hidromorfološka ocjena za odsječak *Vuj, Belajske Poljice*, odražava umjereno promijenjeno stanje. Hidrološko stanje je neznatno promijenjeno, a longitudinalna povezanost nije prekinuta.

Morfološko stanje odsječka je umjereno promijenjeno. Obale su znatno izmijenjene, kao i riparijska vegetacija. Erozijsko-sedimentacijski procesi odražavaju umjereno odstupanje od prirodnog stanja. Korištenje zemljišta u prirodnoj poplavnoj zoni odražava značajno odstupanje od prirodnog stanja. Lateralna povezanost s poplavnim područjem je umjereno ograničena, dok je mogućnost lateralnog kretanja korita znatno ograničena.

Slika 2.32a: Vuj, Belajske Poljice – početak istraživanog odsječka

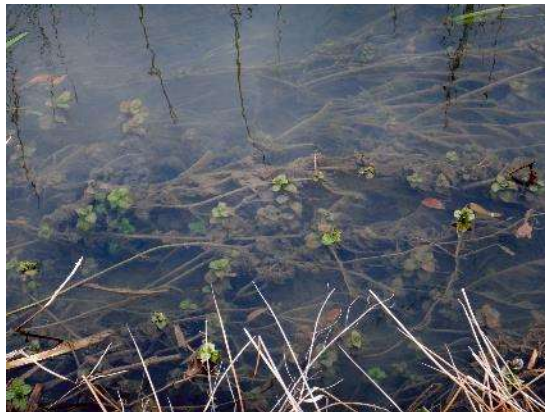
3.3. Vegetacija i organski ostaci u koritu			
3.3.1. Uklanjanje/održavanje vodene vegetacije na odsječku i vodnom tijelu	B	3	Vodena vegetacija se održava košnjom u koritu

Slika 2.32b: Vuj, Belajske Poljice – makrofitska vegetacija u koritu

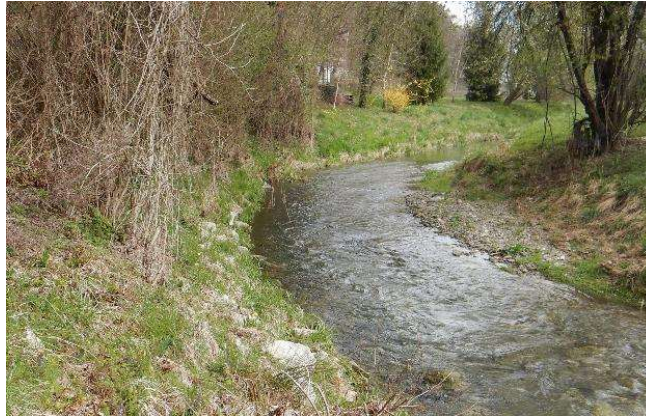
Ukupna hidromorfološka ocjena za odsječak *Vukšenac, uzv. od Stubičkih Toplica*, ne zadovoljava dobro stanje, već odražava umjereno promijenjeno stanje. Hidrološko stanje je gotovo prirodno, a longitudinalna povezanost nije prekinuta.

Morfološko stanje odsjeka je u velikoj mjeri promijenjeno. Obale su znatno izmijenjene, kao i riparijska vegetacija. Erozijsko-sedimentacijski procesi odražavaju umjereno odstupanje od prirodnog stanja. Korištenje zemljišta u prirodnoj poplavnoj zoni odražava značajno odstupanje od prirodnog stanja. Lateralna povezanost s poplavnim područjem je znatno ograničeno, kao i mogućnost lateralnog kretanja korita.

Slika 2.33a: Vukšenac, uzvodno od Stubičkih Toplica – početak istraživanog odsjeka

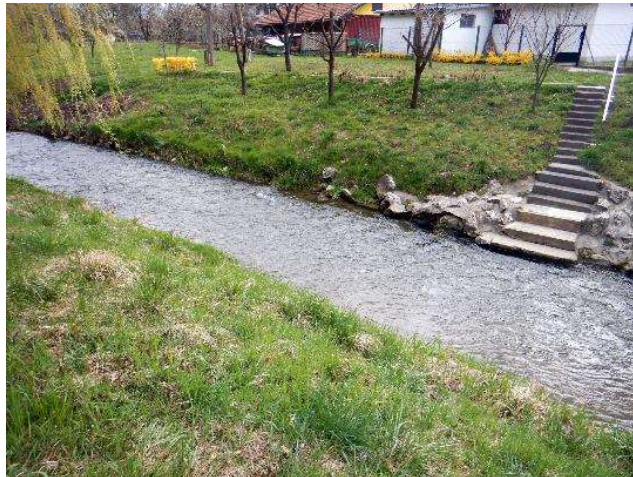
3.2.3. Struktura sedimenta i promjene na pokosu obale odsječka i vodnog tijela	A	3	Obale pod utjecajem > 15 - 35% teških, ili > 50 - 100% mekih materijala

Slika 2.33b: Vukšenac, uzvodno od Stubičkih Toplica – sastav obale i prikaz dijela riparijske zone

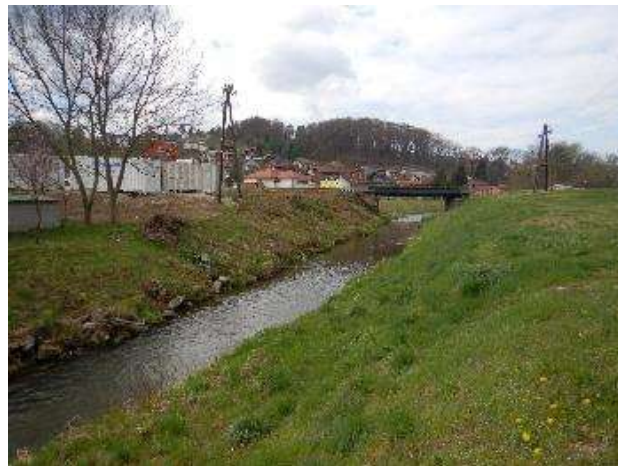
3.3.4. Vrsta/struktura vegetacije na obalama i na okolnom zemljištu unutar zadane buffer zone (10 m) na odsječku i vodnom tijelu	A	5	Drvenasta i zeljasta vegetacija uklonjena

Slika 2.33c: Vukšenac, uzvodno od Stubičkih Toplica – prikaz riparijske zone

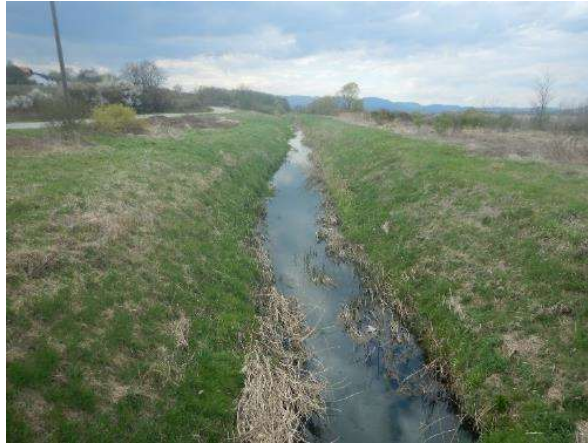
Ukupna hidromorfološka ocjena za odsječak *Zelina, Laktec*, ne zadovoljava dobro stanje, već odražava Umjereno promijenjeno stanje. Hidrološko stanje je gotovo prirodno, a longitudinalna povezanost nije prekinuta.

Morfološko stanje odsjeka je u velikoj mjeri promijenjeno. Obale su znatno izmijenjene, kao i riparijska vegetacija. Erozijsko-sedimentacijski procesi odražavaju značajno odstupanje od prirodnog stanja. Korištenje zemljišta u prirodnoj poplavnoj zoni odražava neznatno odstupanje od prirodnog stanja. Lateralna povezanost s poplavnim područjem je u potpunosti ograničena, kao i mogućnost lateralnog kretanja korita.

Slika 3.34a: Zelina – Početak istraživanog odsjeka

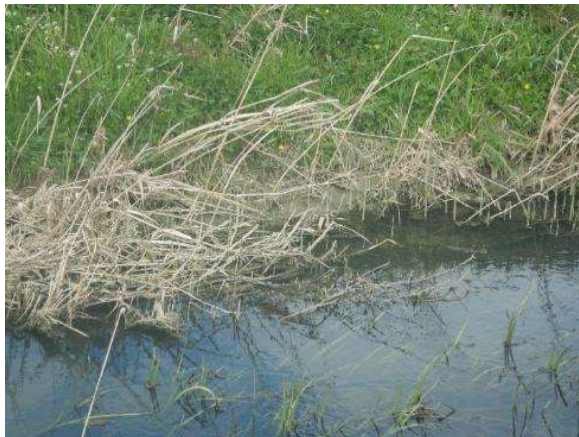
Slika 3.34c: Zelina – riparijska zona i profil obala

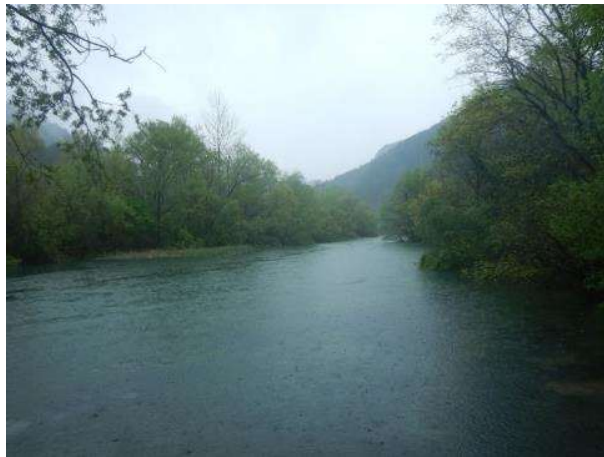
Ukupna hidromorfološka ocjena za odsječak *Cetina, Radmanove mlinice*, odražava Neznatno promijenjeno stanje. Hidrološko stanje je u velikoj mjeri promijenjeno, a longitudinalna povezanost je djelomično prekinuta.

Morfološko stanje odsječka je gotovo prirodno. Obale su gotovo prirodne, kao i riparijska vegetacija. Erozijsko-sedimentacijski procesi odražavaju gotovo prirodno stanje. Količina drvenih ostataka je gotovo prirodna, a vodena vegetacija se ne uklanja. Lateralno kretanje korita nije ograničeno.

Slika 2.35a: Cetina – Početak istraživanog odsječka

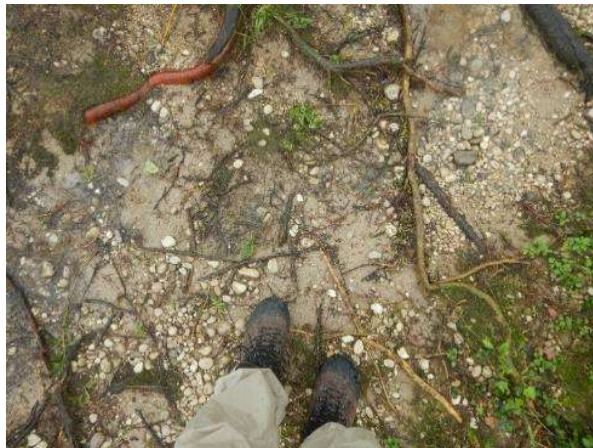
Slika 2.35b: Cetina – sastav i struktura sedimenta

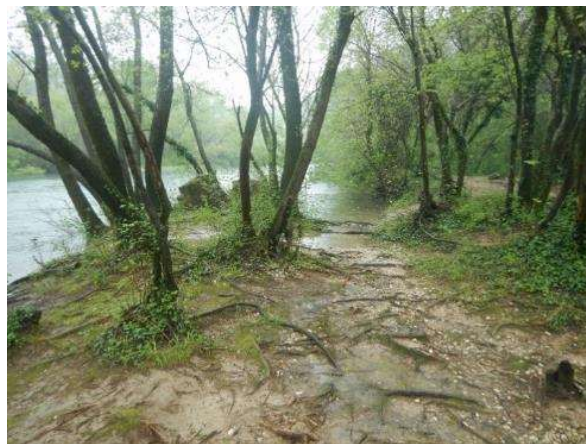
Slika 2.35c: Cetina – riparijska zona i profil obala

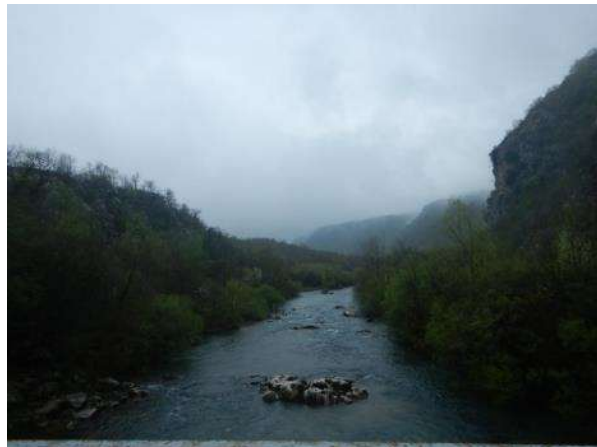
Ukupna hidromorfološka ocjena za odsječak *Cetina, Čikotina lađa*, odražava Neznatno promijenjeno stanje. Hidrološko stanje je u velikoj mjeri promijenjeno, a longitudinalna povezanost je djelomično prekinuta.

Morfološko stanje odsječka je gotovo prirodno. Obale su gotovo prirodne, kao i riparijska vegetacija. Erozijsko-sedimentacijski procesi odražavaju umjereno odstupanje od prirodnog stanja. Količina drvenih ostataka je gotovo prirodna, a vodena vegetacija se ne uklanja. Lateralno kretanje korita nije ograničeno.

Slika 2.36a: Cetina – Početak istraživanog odsječka

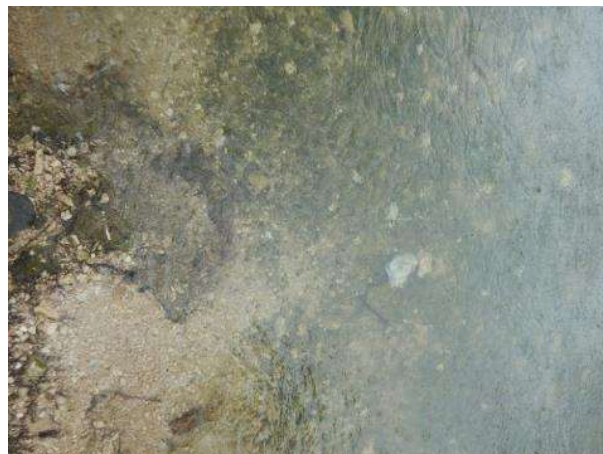
Slika 2.36b: Cetina – vodena vegetacija i struktura sedimenta

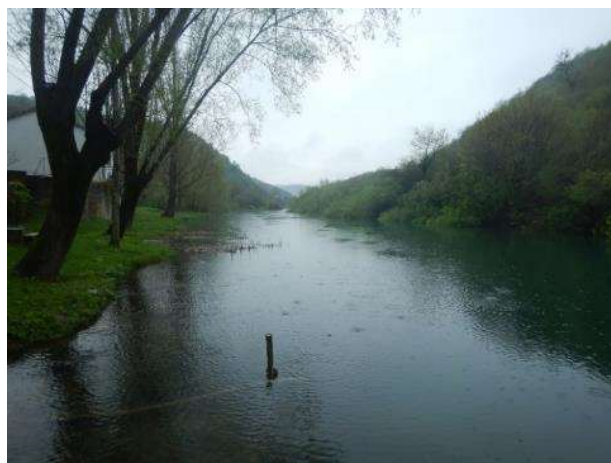
Slika 2.36c: Cetina – riparijska zona i profil obala

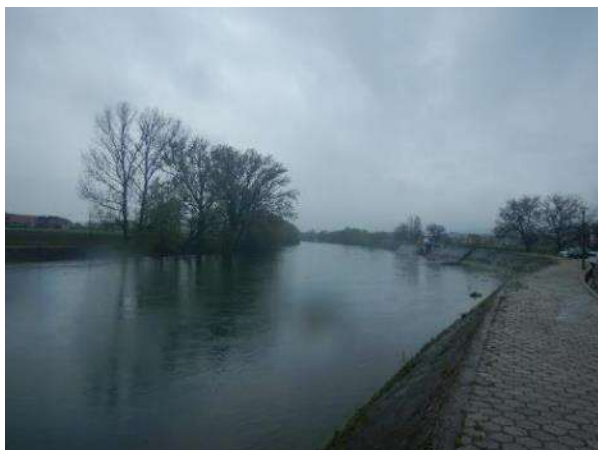
Ukupna hidromorfološka ocjena za odsječak *Cetina, Trilj*, odražava ne zadovoljava dobro stanje, već odražava Umjerenom promijenjeno stanje. Hidrološko stanje je u velikoj mjeri promijenjeno, a longitudinalna povezanost nije prekinuta.

Morfološko stanje odsjeka je Umjerenom promijenjeno. Obale su djelomično modificirane, kao i riparijska vegetacija. Erozijsko-sedimentacijski procesi odražavaju umjerenom odstupanje od prirodnog stanja. Korištenje zemljišta u prirodnoj poplavnoj zoni značajno odstupa od prirodnog stanja, a lateralna povezanost rijeke s prirodnim poplavnim područjem je u potpunosti ograničena. Lateralno kretanje korita je djelomično ograničeno.

Slika 2.37a: Cetina – Početak istraživanog odsjeka

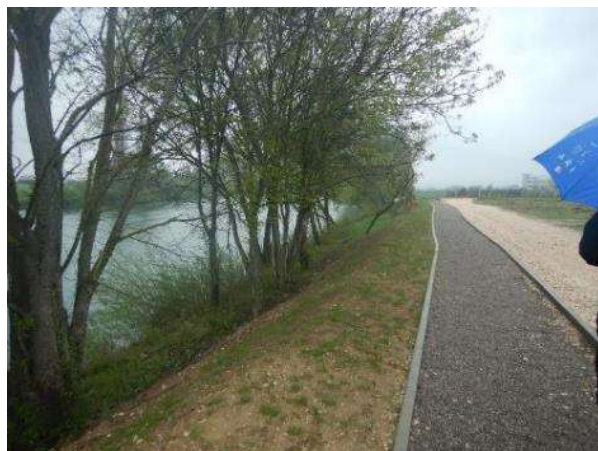
Slika 2.37b: Cetina – Obale i riparijska vegetacija

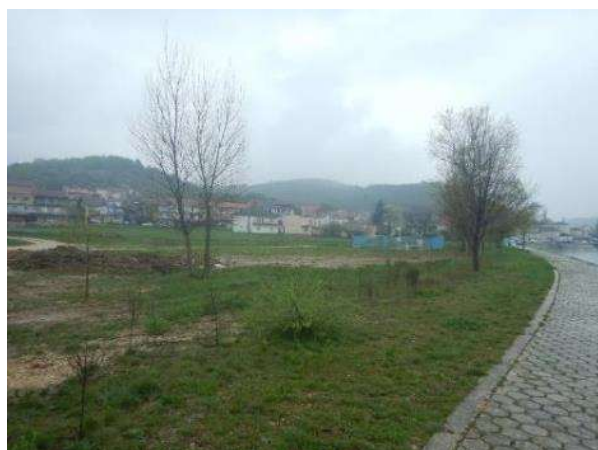
Slika 2.37c: Cetina– zaobalje i korištenje zemljišta

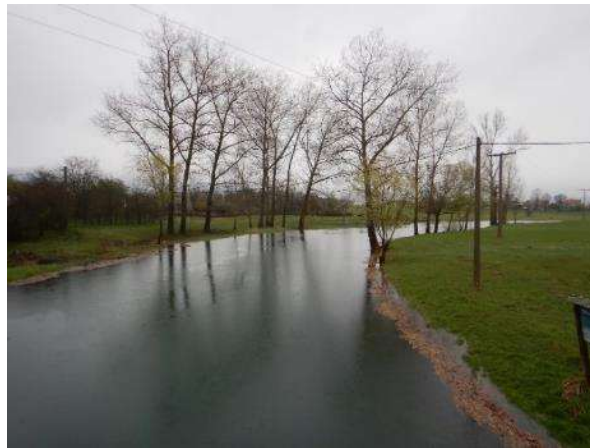
Ukupna hidromorfološka ocjena za odsječak *Gacka, Vrbanov most* odražava gotovo prirodno stanje. Hidrološko stanje je gotovo prirodno, a longitudinalna povezanost nije prekinuta.

Morfološko stanje odsječka je gotovo prirodno. Obale su gotovo neizmijenjene. Riparijska vegetacija je umjereno izmijenjena. Erozijsko-sedimentacijski procesi odražavaju gotovo prirodno stanje. Korištenje zemljišta u prirodnoj poplavnoj zoni odražava umjereno odstupanje od prirodnog stanja. Lateralna povezanost s poplavnim područjem je neograničena, kao i mogućnost lateralnog kretanja korita.

Slika 2.38a: Gacka – Početak istraživanog odsječka

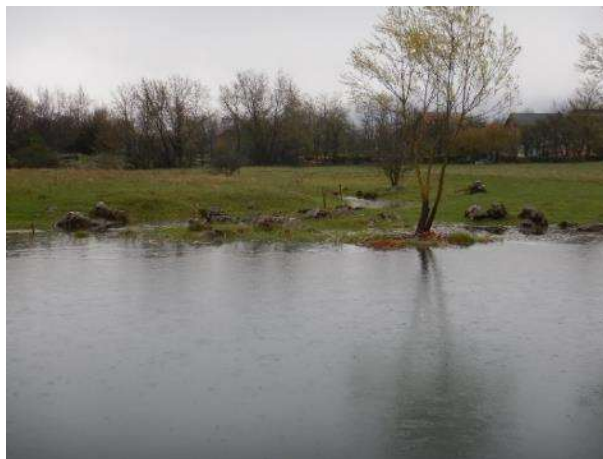
Slika 2.38b: Gacka – Sastav obale i riparijska vegetacija

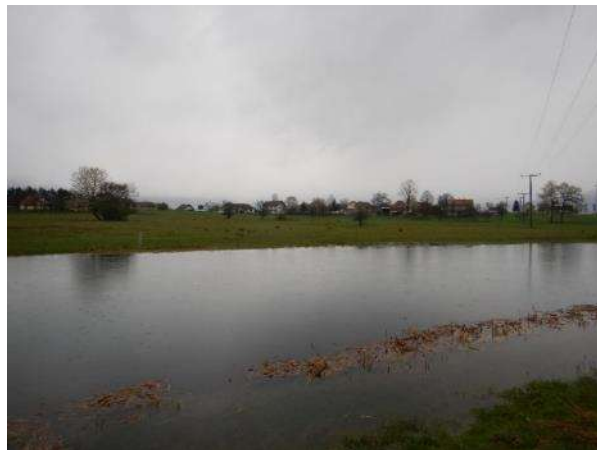
Slika 2.38c: Gacka – korištenje zemljišta u zaobalju i obale

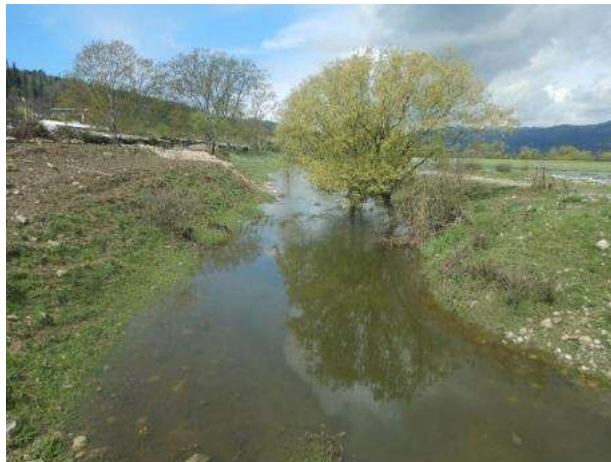
Slika 2.39a: Kopačica – Početak istraživanog odsječka

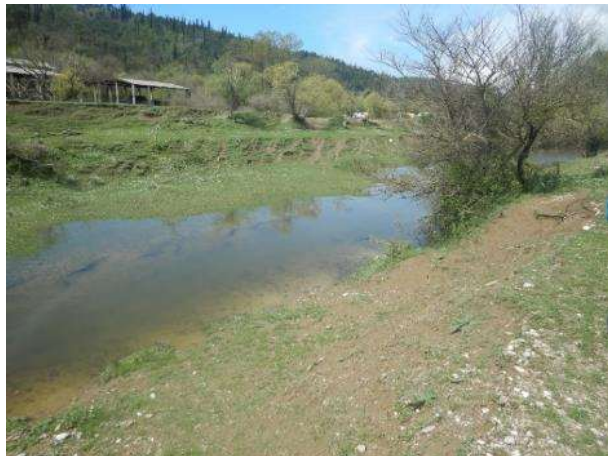
Morfološko stanje odsječka je Umjereno promijenjeno. Obale su znatno izmijenjene, kao i riparijska vegetacija. Erozijsko-sedimentacijski procesi odražavaju umjereno odstupanje od prirodnog stanja. Korištenje zemljišta u prirodnoj poplavnoj zoni odražava značajno odstupanje od prirodnog stanja. Lateralna povezanost s poplavnim područjem je u potpunosti ograničena. Mogućnost lateralnog kretanja korita je umjereno ograničena.

Slika 2.39b: Kopačica – Sastav obale i riparijska vegetacija

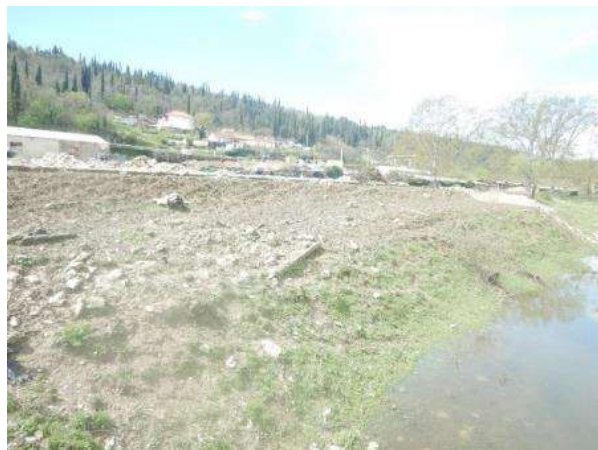
Slika 2.39c: Kopačica – korištenje zemljišta u zaobalju i obale

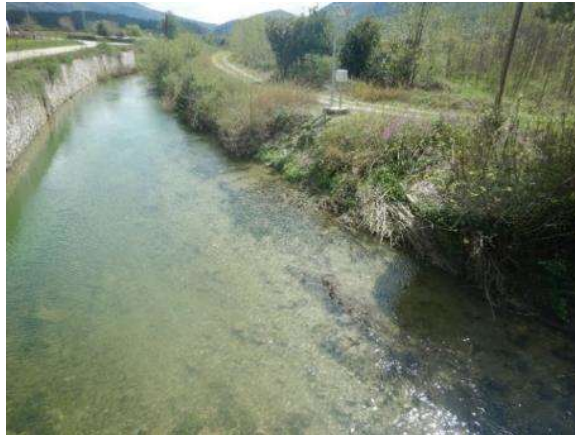
Slika 2.40a: Konavočica – Početak istraženog odsječka

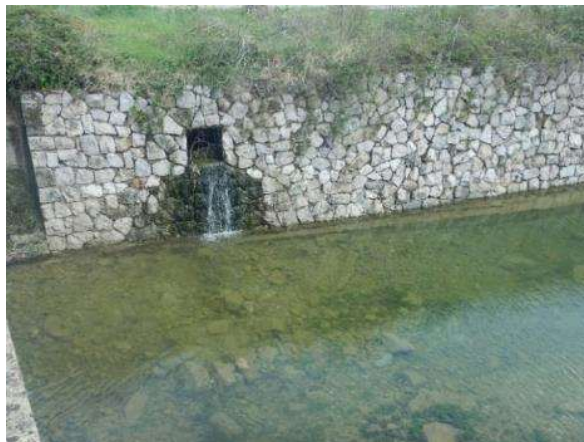
Morfološko stanje odsječka je Umjereno promijenjeno. Obale su znatno izmijenjene, kao i riparijska vegetacija. Erozijsko-sedimentacijski procesi odražavaju umjereno odstupanje od prirodnog stanja. Korištenje zemljišta u prirodnoj poplavnoj zoni odražava značajno odstupanje od prirodnog stanja. Lateralna povezanost s poplavnim područjem je u potpunosti ograničena, kao i mogućnost lateralnog kretanja korita.

Slika 2.40b: Konavočica – utvrđenost obala i struktura sedimenta

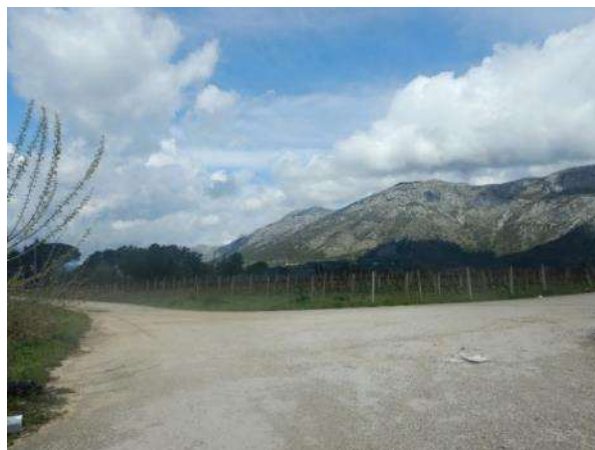
Slika 2.40c: Konavočica – korištenje zemljišta u zaobalju

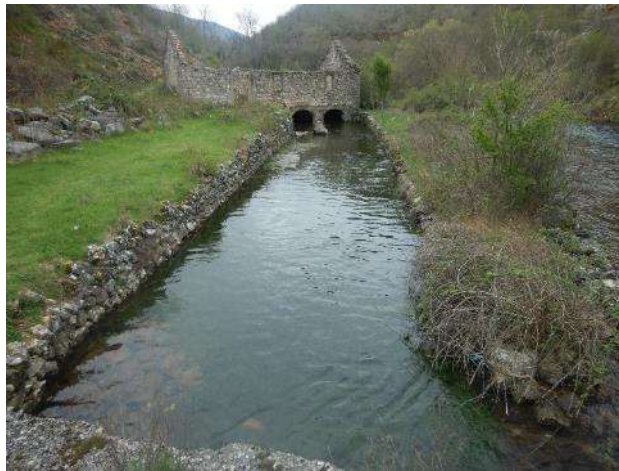
Slika 2.41a: Krčić – Početak istraživanog odsječka

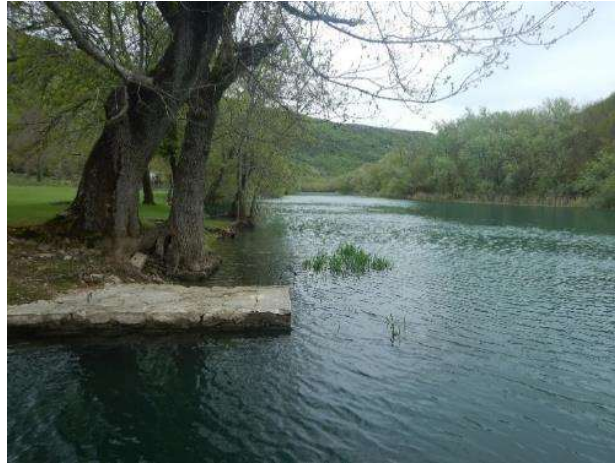
Slika 2.42a: Krka – Početak istraživanog odsječka

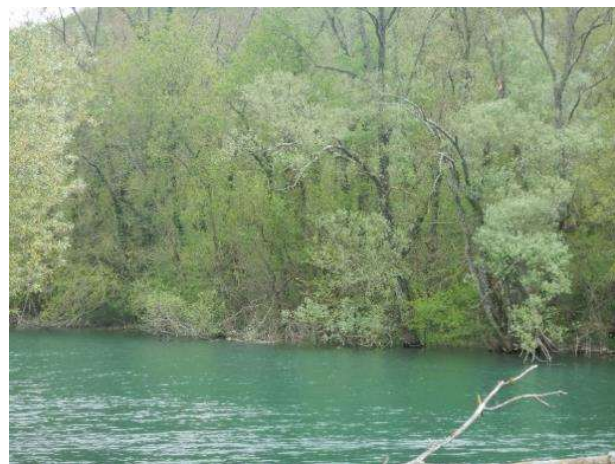
Morfološko stanje odsječka je gotovo prirodno. Obale su prirodne, a riparijska vegetacija nije izmijenjena. Erozijsko-sedimentacijski procesi odražavaju gotovo prirodno stanje. Zemljište u prirodnoj poplavnoj zoni je Umjerenom promijenjeno. Mogućnost plavljenja i mogućnost lateralnog kretanja korita nisu ograničeni.

Slika 2.42b: Krka – Riparijska vegetacija i obale

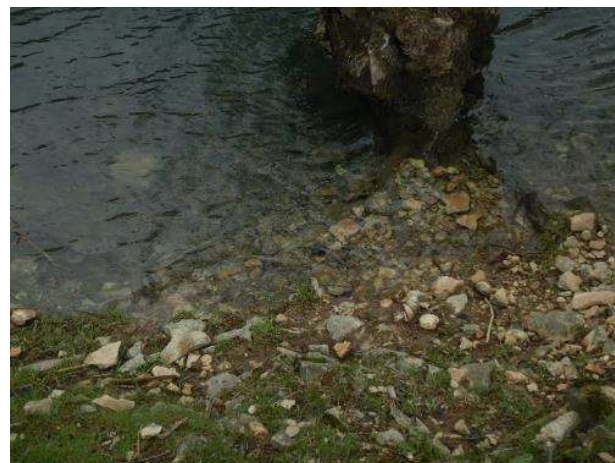
Slika 2.42c: Krka – Struktura i sastav sedimenta

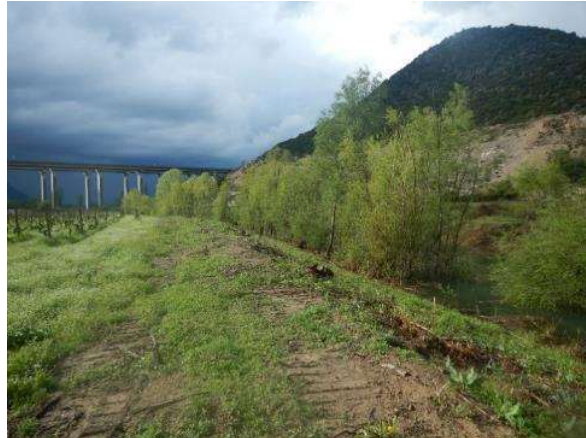
Slika 2.44a: Matica – Početak istraživanog odsječka

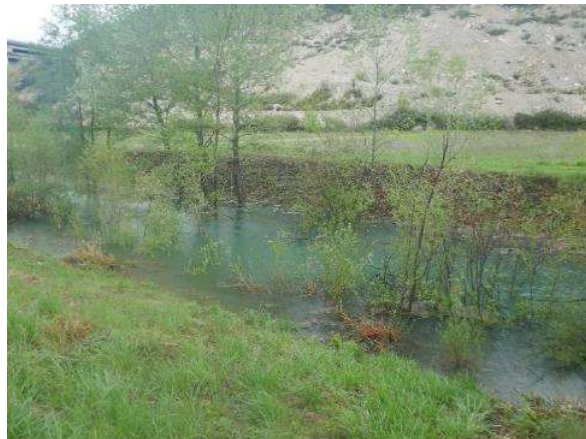
Morfološko stanje odsječka je Umjerenom promijenjeno. Obale su znatno izmijenjene. Riparijska vegetacija je umjerenom izmijenjena. Erozijsko-sedimentacijski procesi odražavaju umjerenom odstupanje od prirodnog stanja. Korištenje zemljišta u prirodnoj poplavnoj zoni odražava značajno odstupanje od prirodnog stanja. Lateralna povezanost s poplavnim područjem je u potpunosti ograničena. Mogućnost lateralnog kretanja korita je u potpunosti ograničena.

Slika 2.44b: Matica – Profil obala i riparijska vegetacija

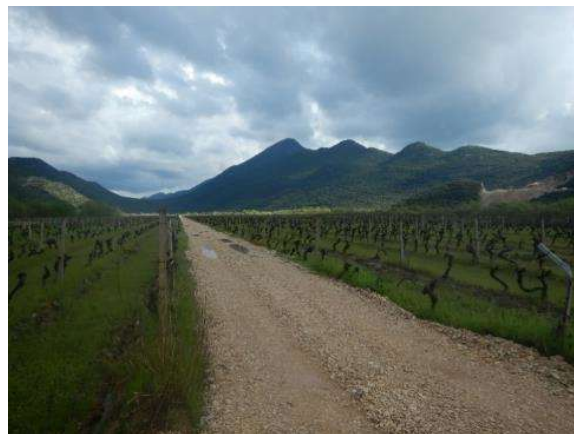
Slika 2.44c: Matica – korištenje zemljišta u zaobalju

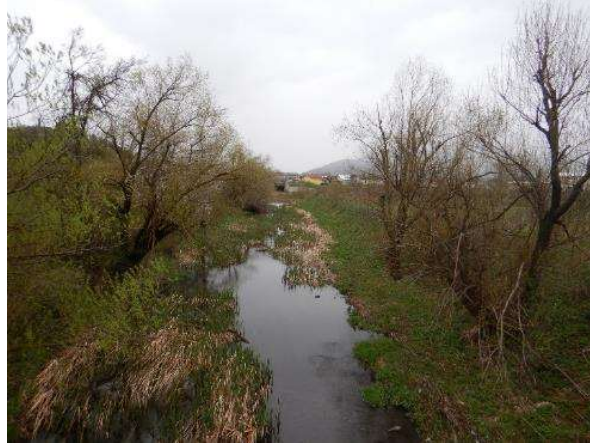
Slika 2.45a: Otuča – Početak istraživanog odsjeka

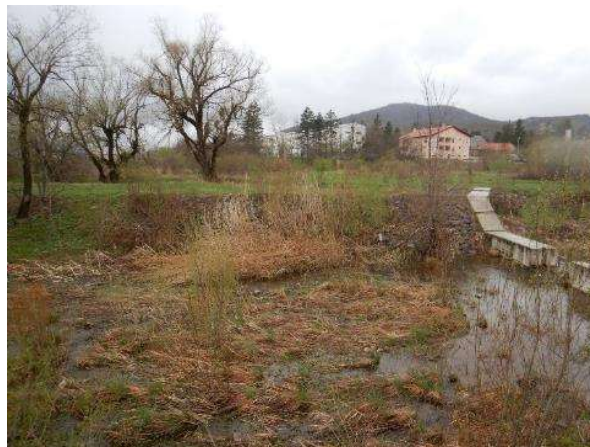
Morfološko stanje odsjeka je u velikoj mjeri promijenjeno. Obale su znatno izmijenjene, kao i riparijska vegetacija. Erozijsko-sedimentacijski procesi odražavaju značajno odstupanje od prirodnog stanja. Korištenje zemljišta u prirodnoj poplavnoj zoni odražava značajno odstupanje od prirodnog stanja. Lateralna povezanost s poplavnim područjem je u potpunosti ograničena, kao i mogućnost lateralnog kretanja korita.

Slika 2.45c: Otuča – Vodena vegetacija i utvrđenost obala

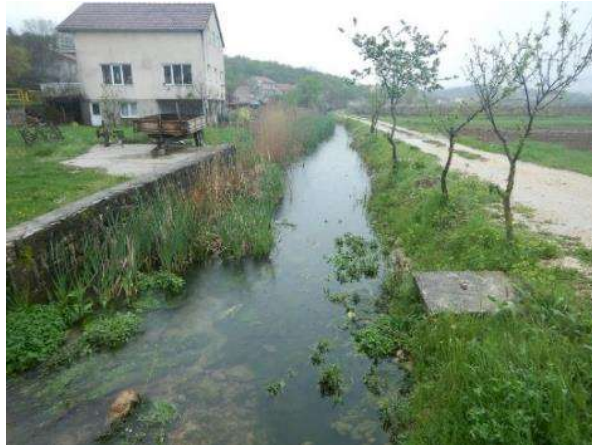
Slika 2.46a: Pritok Vrljike – Početak istraživanog odsječka

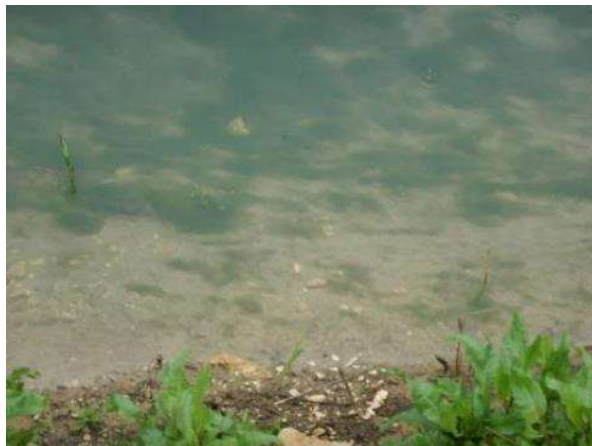
Morfološko stanje odsječka je u velikoj mjeri promijenjeno. Obale su u velikoj mjeri izmijenjene, a riparijska vegetacija je gotovo potpuno uklonjena. Erozijsko-sedimentacijski procesi umjereno odstupanje od prirodnog stanja. Korištenje zemljišta u prirodnoj poplavnoj zoni značajno odstupa od prirodnog stanja, a lateralna povezanost rijeke s prirodnim poplavnim područjem je u potpunosti ograničena. Lateralno kretanje korita u potpunosti je ograničeno.

Slika 2.46b: Pritok Vrljike –Struktura sedimenta i vodena vegetacija

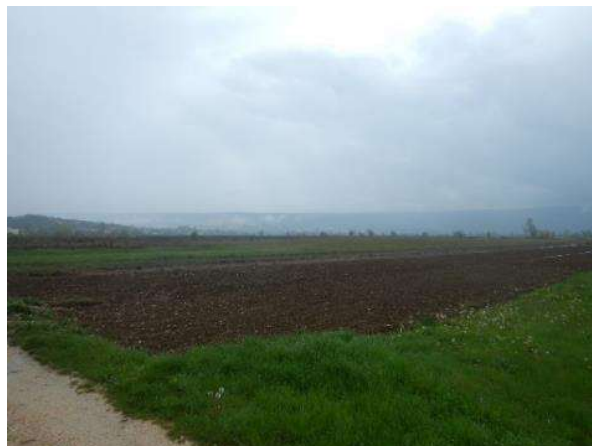
Slika 2.46c: Pritok Vrljike – zaobalje i korištenje zemljišta

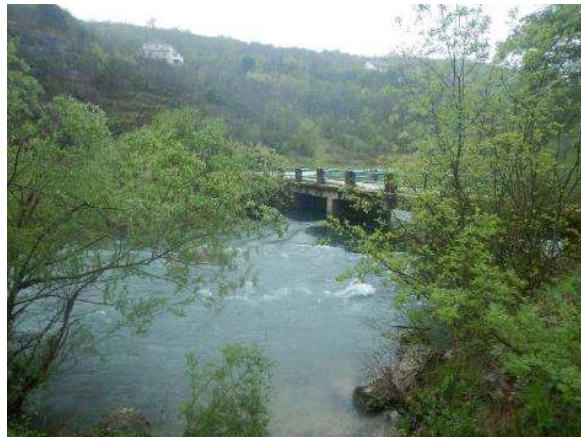
Slika 2.47a: Vrljika – Kraj istraživanog odsječka

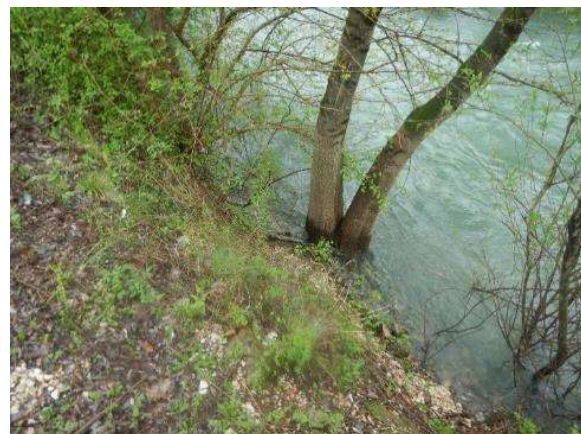
Morfološko stanje odsječka je Neznatno promijenjeno. Obale su gotovo prirodne, a riparijska vegetacija nije značajnije izmijenjena. Erozijsko-sedimentacijski procesi odražavaju gotovo prirodno stanje. Korištenje zemljišta u prirodnoj poplavnoj zoni značajno odstupa od prirodnog stanja, a lateralna povezanost rijeke s prirodnim poplavnim područjem je u potpunosti ograničena. Lateralno kretanje korita nije ograničeno.

Slika 2.47b: Vrljika – Obala i riparijska vegetacija

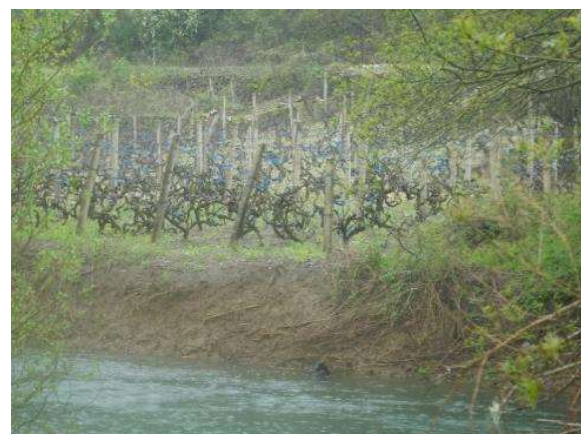
Slika 2.47c: Vrljika – korištenje zemljišta

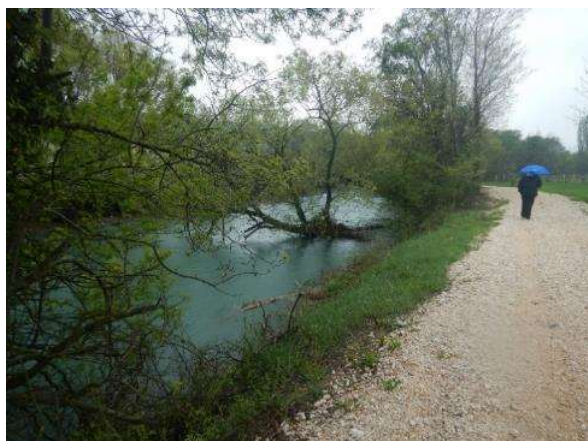
Slika 2.48a: Vrljika – Početak istraživanog odsječka

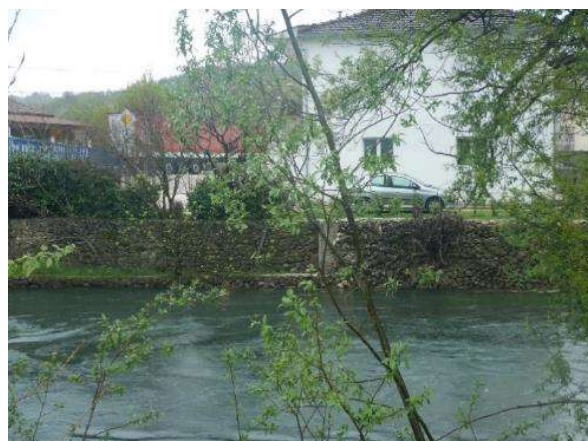
Morfološko stanje odsječka je Umjereno promijenjeno. Obale su znatno modificirane, a riparijska vegetacija je umjereno izmijenjena. Erozijsko-sedimentacijski procesi odražavaju umjereno odstupanje od prirodnog stanja. Korištenje zemljišta u prirodnoj poplavnoj zoni značajno odstupa od prirodnog stanja, a lateralna povezanost rijeke s prirodnim poplavnim područjem je u potpunosti ograničena. Lateralno kretanje korita je u velikoj mjeri ograničeno.

Slika 2.48b: Vrljika – Utvrđene obale i vegetacija

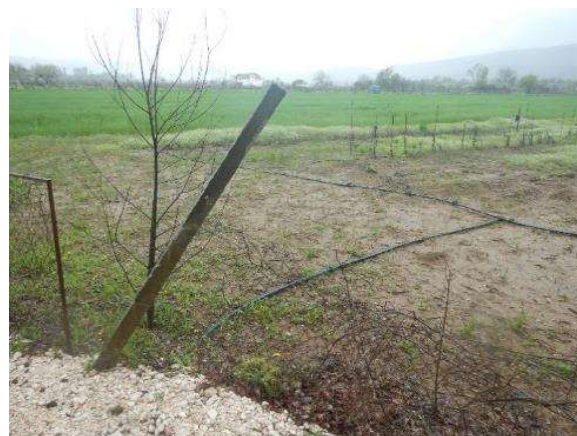
Slika 2.48c: Vrljika– zaobalje i korištenje zemljišta
